# Boom Effect Analyse

de Bierton, Zwolle

BEA de Bierton, Zwolle  
P03979  
Schellerberg B.V.  
G. Nijhof (European Tree Technician)  
8 februari 2023

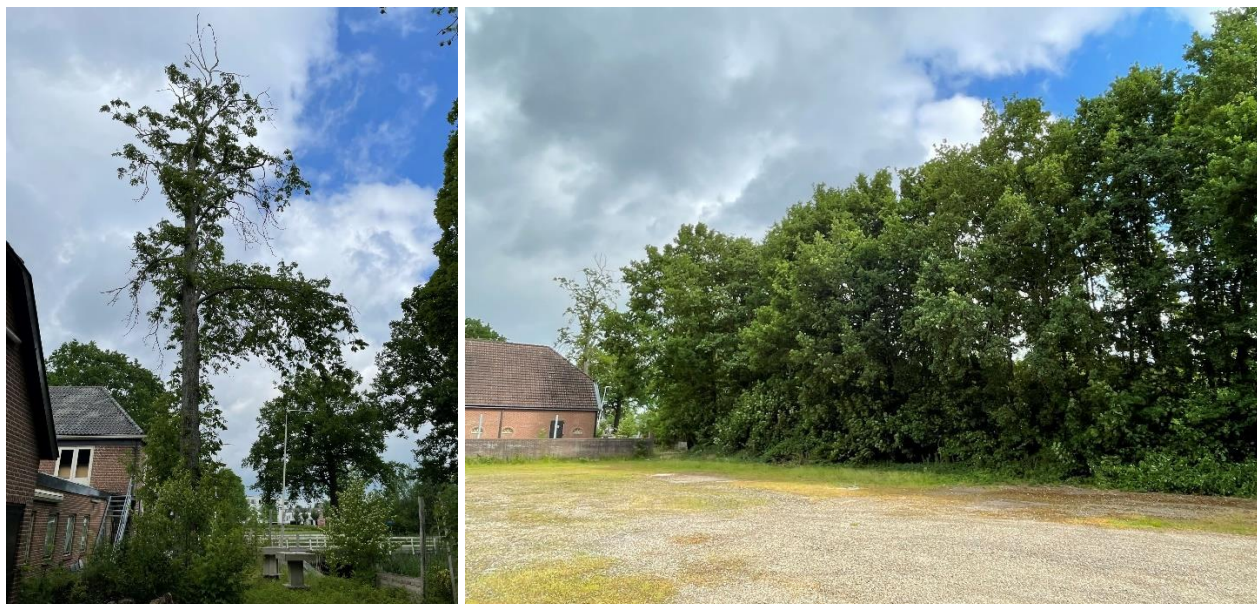
Bij de bomeninventarisatie zijn per nummer adviezen meegegeven. Boom 1 betreft een Gewone Paardenkastanje met een slechte vitaliteit. Advies is om deze boom te kappen. Daarnaast betreft nr. 5 een houtwal, bestaand uit 85% Zomereik en 15% Zwarte Els. Deze houtwal heeft onderhoud nodig. Advies is om deze houtwal bij voorkeur over 4 jaar verspreid voor ca. 40% uit te dunnen (aanwijzen van toekomstbomen (blijvers) en kap van 40% wijkers). Hierdoor kunnen de bomen zich in hun boomkronen ontwikkelen.

Figuur 4: De paardenkastanje met een slechte vitaliteit (boom 1, links) en de te dunnen houtwal (nr. 5).

Bij de inventarisatiefase is reeds aangegeven dat de houtwal onderhoud behoeft door deze over 4 of meerdere jaren verspreid met 40% uit te dunnen. Hoe meer tijd voor dunning genomen wordt, hoe minder ingrijpend de werkzaamheden voor de omgeving zullen zijn, mede omdat bomen meer tijd krijgen voor herstel. Dit biedt mogelijkheden om met name wijkers (geen toekomstbomen) die voor de planvorming in de weg staan de komende jaren te kappen. Voorgesteld wordt om in het eerste jaar alle Elzen af te zetten (op stoof zetten zodat deze weer opnieuw kunnen uitlopen). In de jaren daarna richt het onderhoud zich op dunning van de aanwezige Eiken (waarbij toekomstbomen zonder gebreken (zoals plakoksels) gehandhaafd moeten blijven).

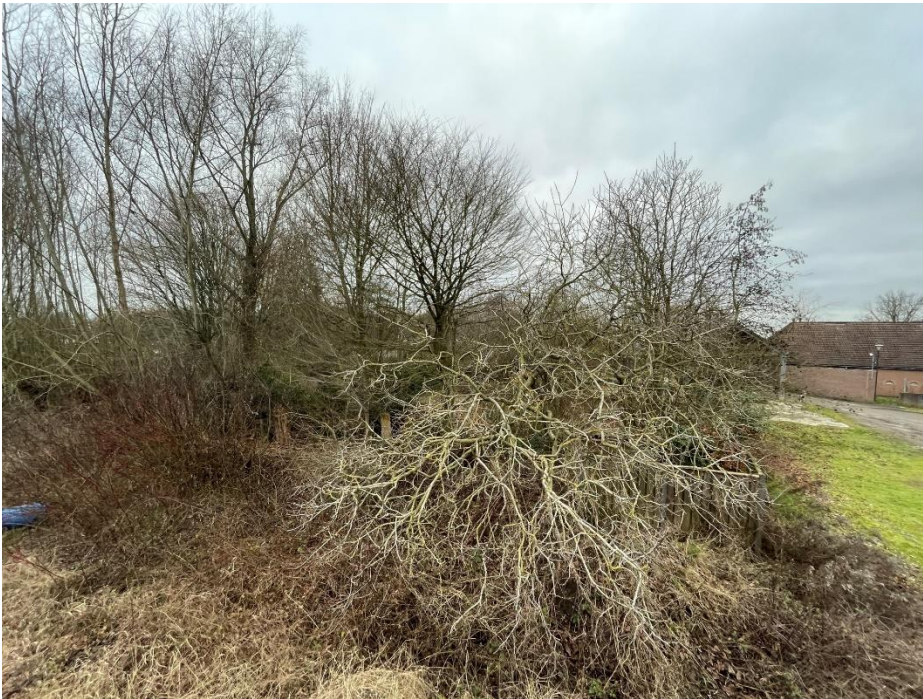
T.b.v. de ontwikkeling van de plannen is een klein gedeelte van de achtertuin van Schellerbergweg 27/1 bij het plan getrokken. In deze achtertuin staan diverse bomen (nrs. 10 t/m 14) met achterstallig onderhoud.

Daarbij dient te worden vermeld dat deze bomen in onderhoud een grote mate van achterstalligheid kennen en behoud niet zinvol is (en verwacht wordt dat de plannen ten gunste van boom 10 t/m 14 niet aangepast kunnen worden). Boom 1 en 10 t/m 14 worden in de verdere advisering van hoofdstuk 5 verder buiten beschouwing gelaten omdat deze onder voorwaarde van de huidige plannen gekapt moeten worden.

Figuur 13: bomen in de achtertuin van huisnr. 27/1 met verwaarloosde onderhoudstoestand

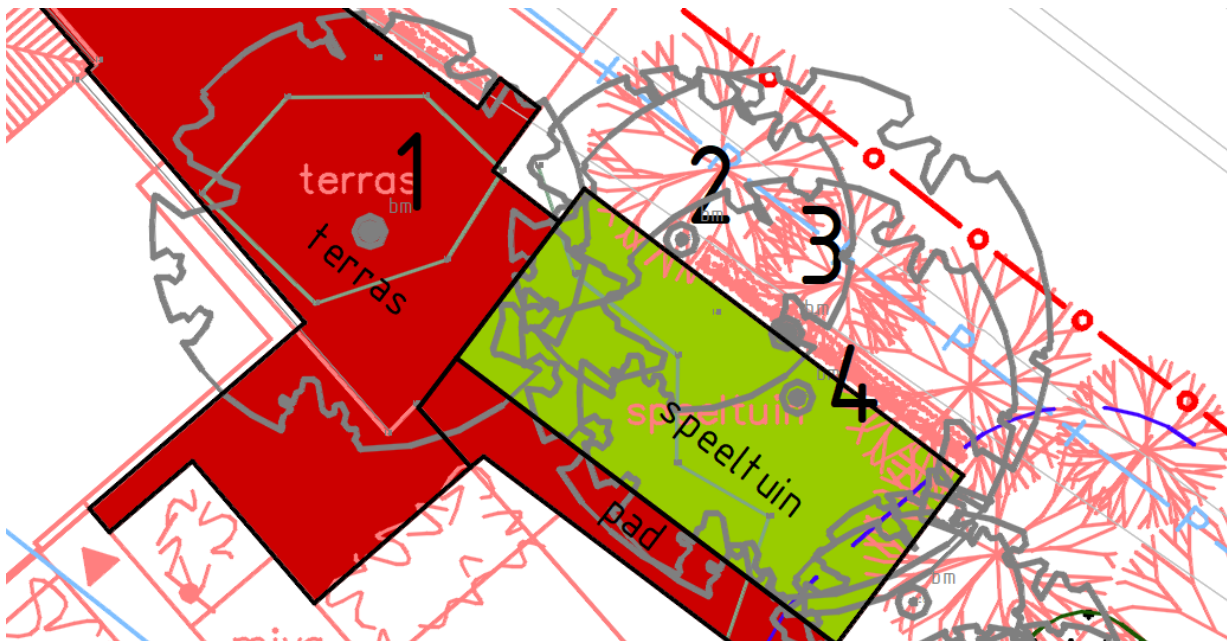
Aandachtspunt voor de verdere planvorming is de verdere detaillering van aanleghoogtes. Het oude (te handhaven) gebouw van de Bierton zelf inclusief boom 2, 3 en 4 ligt zo'n 0,60 m. hoger dan het achterterrein, nl. op ca. 1,80 m. +NAP. Op de gradiënt is een gemetselde keermuur aangebracht. Voor behoud van boom 2, 3 en 4 dienen bestaande hoogtes te worden gehandhaafd.

Figuur 15: werkzaamheden rond bomen 2 t/m 4 (in rood terrassen en paden, in groen de speeltuin). Boom 1 kappen.

Aanleg van het pad heeft, mits minimaal gefundeerd (200 mm. zand voor zandbed, waarbij gebruik wordt gemaakt van het eventueel aanwezige zand), niet of nauwelijks effect op de boomvitaliteit. Het pad ligt op voldoende afstand van de bomen. Eventueel te doorgraven boomwortels leiden tot minimale schade (<5% van de aanwezige boomwortels), waarvan de bomen zich voldoende kunnen herstellen. Eventueel doorgraven boomwortels haaks afzagen / afknippen.

T.b.v. behoud van boom 2, 3 en 4 moet de kwetsbare zone voorafgaand aan de allereerste uit te voeren werkzaamheden met bouwhekken worden afgezet.

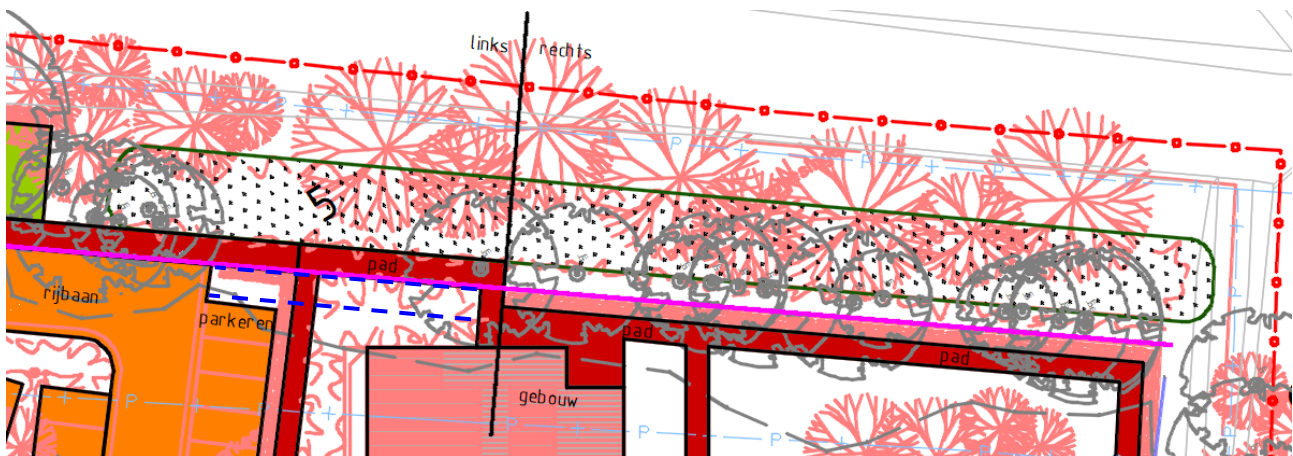
Figuur 16: werkzaamheden naast houtwal 5.

Op 27 januari 2023 is onderzocht hoe ver de aanwezige halfverharde parkeerplaats doorloopt tot de houtwal en welke dikte deze laag halfverharding heeft. Daaruit bleek dat de halfverharding zo'n 1,10 m. uit de bestaande bomen ligt, grofweg de paarse lijn op bovenstaande afbeelding. De dikte bedroeg ca. 250 mm.

Voor behoud van de bomen in de houtwal verdient het aanbeveling het pad lokaal links van de dikke lijn iets te verleggen naar de blauwe lijnen op de hierboven weergegeven afbeelding. Hierdoor kunnen de bomen die volgens de inmeting in – of aan het pad staan worden gespaard. Verder verdient het aanbeveling het pad te koppelen op de rijbaan (of het geheel van rijbaan met parkeerplaatsen en pad iets naar het zuiden op te schuiven, zodat de aan te brengen verharding de paarse lijn niet overschrijdt).

Het pad rechts van de dikke lijn kan worden gerealiseerd doordat ter plaatse reeds een puinfundering aanwezig is. Aanleg van het pad aldaar heeft, mits niet dieper fundatie aangebracht wordt dan de dikte van de aanwezige puinfundering, niet of nauwelijks effect op de boomvitaliteit van bomen.

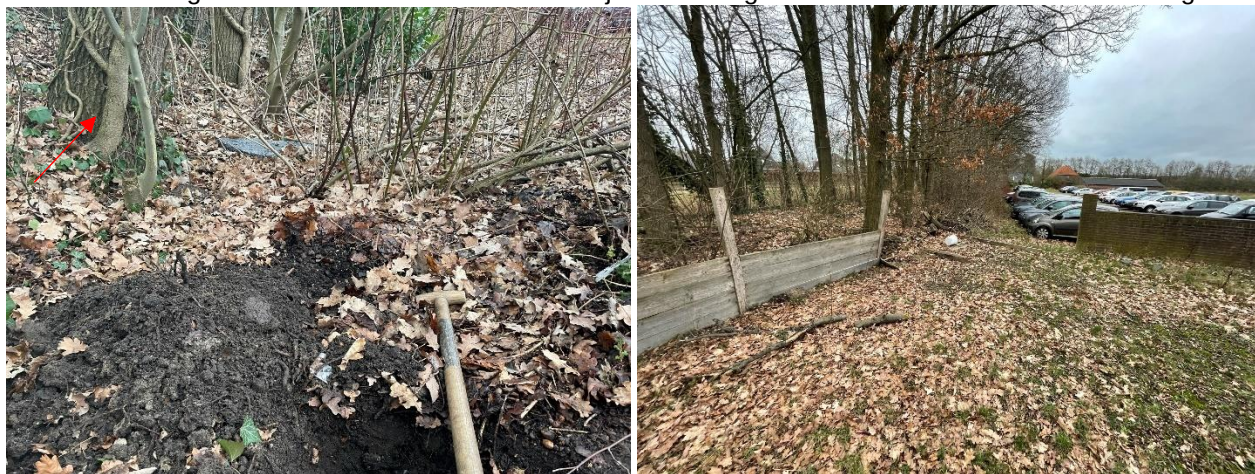
Het gebouw wordt tegen de kroonprojecties van bomen in de houtwal geplaatst. Zie Figuur 10. De bouwhoogte bedraagt ca. +9.40 m. t.o.v. vloerpeil. Daarmee wordt verwacht dat de boomkronen wat moeten worden bijgesnoeid. Het verdient aanbeveling om na dunning kronen van nog aanwezige toekomstbomen te laten snoeien door een ETW-er (European Tree Worker).

*Figuur 17: afstand halfverharding (steel) tot de bestaande boom (rode pijl) en boomkroonhoogte houtwal*

Snoeiwerk uitvoeren na het uitzetten van het gebouw uitvoeren op een zodanige wijze dat geen zware gesteltakken worden gesnoeid maar uitsluitend aan de zijde van het gebouw de boomkronen iets worden gelicht.

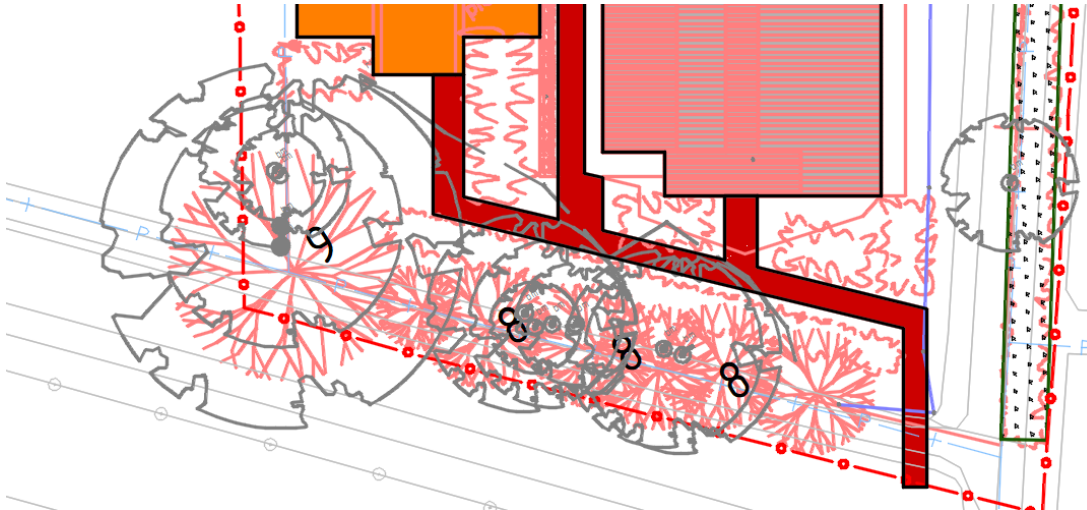
Figuur 18: impressie van werkzaamheden nabij boomgroep 8 en boom 9

De voorgenomen werkzaamheden hebben niet of nauwelijks effect. Gebouwen en verharding bevinden zich op voldoende afstand tot de bomen. Aanleg van het pad (dat volgens het vigerende plan voor een klein gedeelte binnen de kroonprojecties zou moeten worden aangebracht) heeft, mits minimaal gefundeerd (op bijv. 200 mm. zand voor zandbed), niet of nauwelijks effect op de boomvitaliteit. Het pad ligt op voldoende afstand van de bomen. Eventueel te doorgraven boomwortels leiden tot minimale schade (<5% van de aanwezige boomwortels), waarvan verwacht wordt dat de bomen zich voldoende kunnen herstellen. Eventueel doorgraven boomwortels haaks afzagen / afknippen.

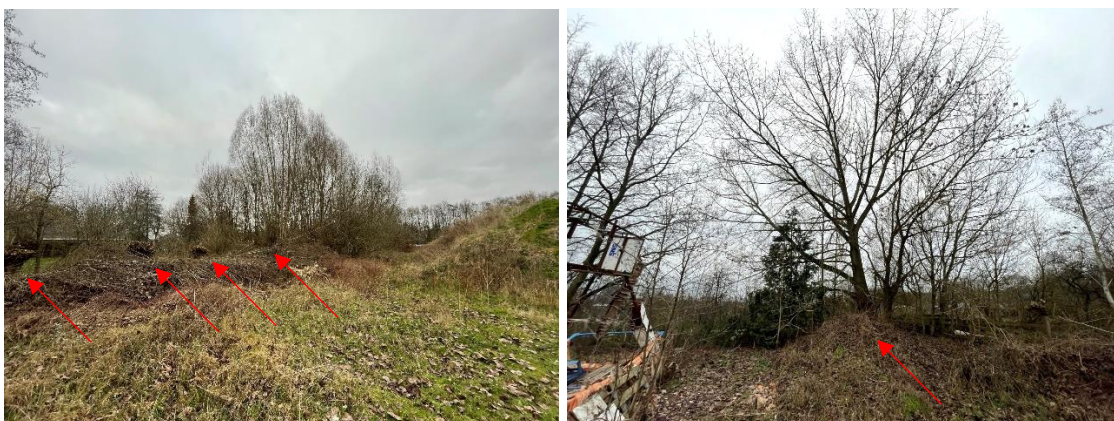
In de tuin links van boom 9 (een tuin die verder in particulier eigendom blijft) staan aanvullend een aantal knotwilgen. Doordat de knotwilgen vormbomen betreffen die regelmatig in hun kroon worden teruggenomen, wordt verwacht dat deze knotwilgen de werkzaamheden goed verdragen en niet of nauwelijks in vitaliteit zullen afnemen. E.e.a. is wel afhankelijk van de detaillering van de hoogtemaatvoering van het plan. Waar nodig kan het knotten worden herhaald vlak na uitvoering van de werkzaamheden als zijnde kroonreductie ter compensatie van beschadigde boomwortels).

Figuur 19: Aanwezige knotwilgen op grond van de buurman en gronddepot onder boom 9.

Onder boom 9 is thans een (oud) gronddepot opgeworpen. Het verdient aanbeveling dit gronddepot onder toezicht van een ETT-er te verwijderen (zie onderstaande afbeelding).

T.b.v. behoud van boomgroep 8 en boom 9 moet de kwetsbare zone na verwijdering van het gronddepot onder boom 9 met bouwhekken worden afgezet.

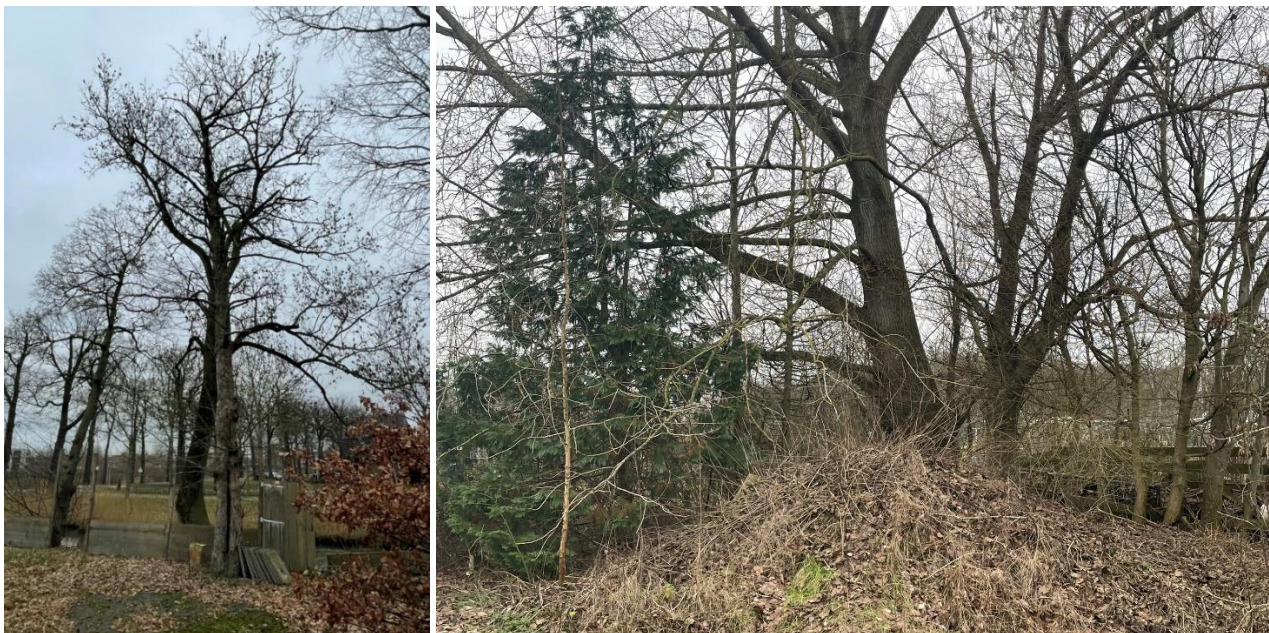
Naast dunning van houtwal 5 en de te verwijderen bomen hebben alle overige aangewezen (te handhaven) bomen een onderhoudsbeurt nodig om achterstalligheid weg te werken. In onder andere boom 4 is dood hout en een afstervende kroon aangetroffen. De boom beschikt over voldoende groeikracht om na de snoei weer opnieuw uit te lopen. Het verdient aanbeveling het snoeien uit te laten voeren door een ETW-er.

*Figuur 21: boom 4 (met afgestorven kroon en hangende dode tak) en boom 9 (behoeft snoei)*

Voor Esdoorns (boom 2, 3 en 4) mag snoei niet in het vroege voorjaar plaatsvinden vanwege een opgaande sapstroom. Na de onderhoudsbeurt t.b.v. wegwerken achterstalligheid verdient het aanbeveling periodiek boomveiligheidscontroles uit te voeren (met het oog op de gebruikersdoelgroep).
