**Nieuwbouw  
Marken Haven**

**Boom  
Effect  
Analyse**

## **Boom Effect Analyse Nieuwbouw Marken Haven**

### **Atlant Zorg, locatie Markenhof**

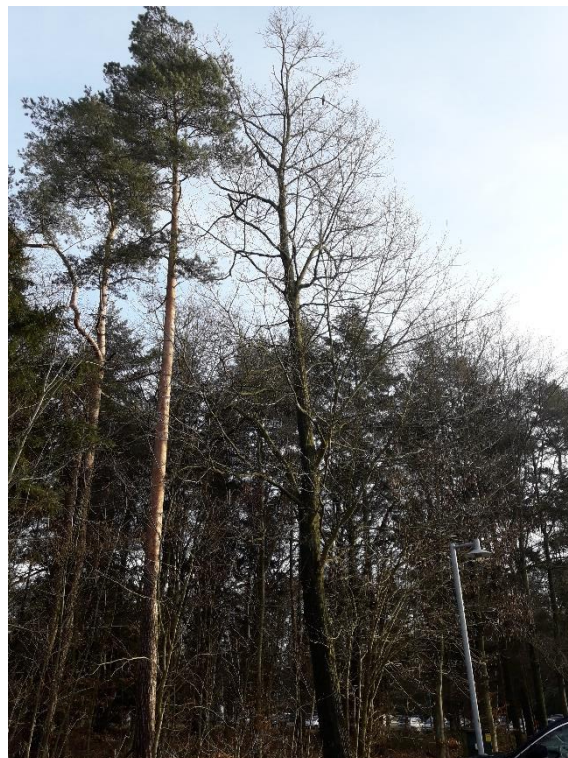
Foto 2:

Bomen 5061 en 5062

Er zijn bij de bomen geen gebreken aangetroffen die de veiligheid voor de omgeving in gevaar brengt. Doordat de bomen aan de bosrand staan is de kroonontwikkeling vooral gericht naar de lichtzijde. Hierdoor hangen de bomen iets richting de open ruimte. Er is een aantal jaar geleden reeds een dikke Amerikaanse eik verwijderd. Hiervan is de stobbe nog aanwezig.

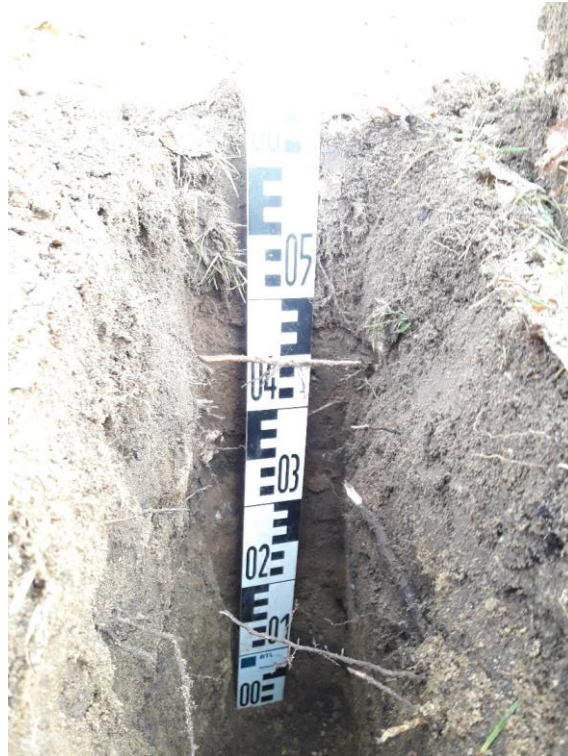
Nauwelijks beworteling aangetroffen. Enkele beworteling  $\varnothing < 5$  centimeter in de eerste 50 centimeter onder maaiveld. Voornamelijk uitschieters /vochtzoekers.

**Foto 3:**  
**Profielsleuf**

Aan de rand van de te realiseren nieuwbouw zijn nauwelijks wortels aangetroffen. Het uitgraven van een fundering op deze plek heeft geen negatieve invloed op de beworteling bomen. Er kan tot 1,5 meter uit de gevel van de nieuwbouw zonder grote wortelschade gegraven worden.

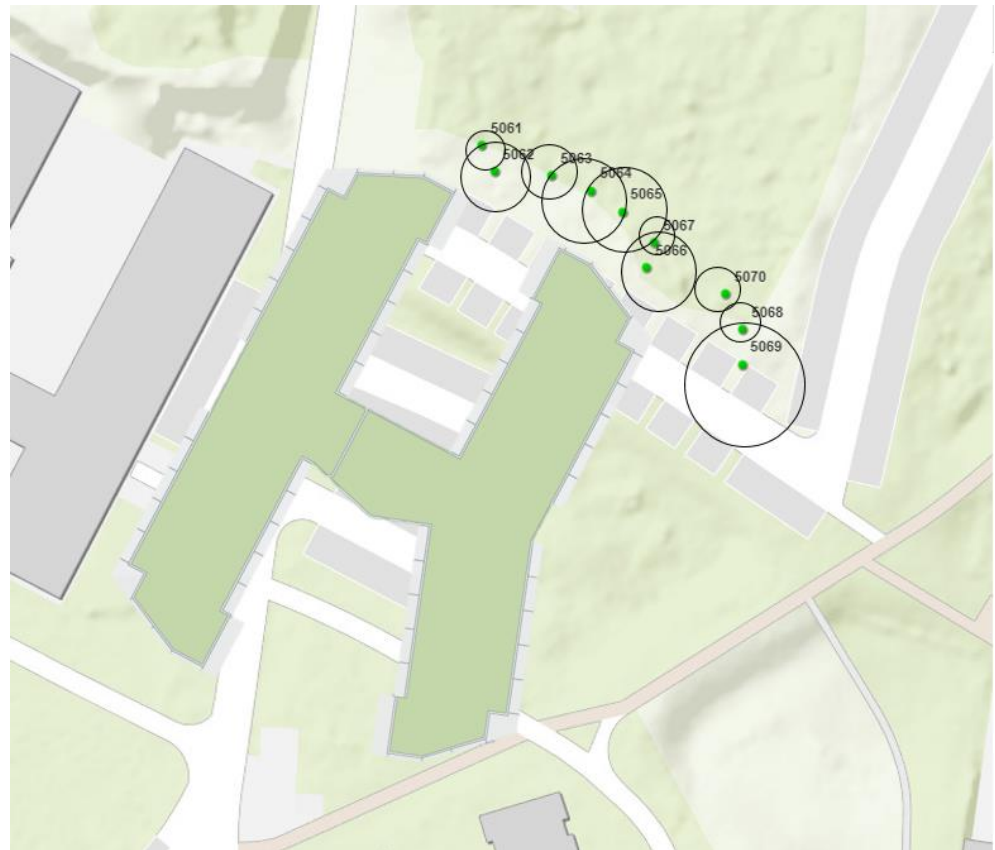
De bomen hebben een goede conditie en daardoor een toekomstverwachting van meer dan 15 jaar. Er zijn geen gebreken aangetroffen die behoud van de bomen in de weg staan. Enkele bomen hebben de rand van de kroonprojectie op korte afstand van de te realiseren nieuwbouw. Op een verantwoorde manier van snoeien kan goed bij deze bomen als oplossing dienen.

**Figuur 2: Bomen en kroonprojectie (schematisch) en Schematische positie nieuwbouw (op basis van de aangeleverde stukken)**

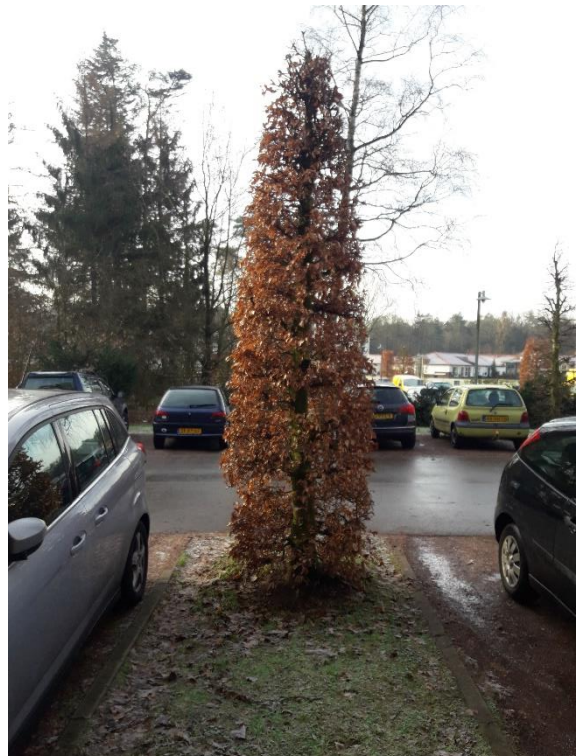
**Foto 4: Vormboom langs de parkeerplaatsen**

Op de locatie van de nieuwbouw staan meerdere bomen. Deze bomen zijn geen onderdeel van de Natura 2000. Het overgrote deel van het te bebouwen terrein is nu in gebruik als parkeerplaats. Tussen de parkeervakken staan beuken in zuilvorm geknipt. Deze bomen kunnen niet behouden blijven op de huidige locatie. Wel kunnen deze bomen makkelijk verplant worden naar een andere locatie binnen het terrein.
