## RAAP Adviesdocument 1072

Type onderzoek : IVO-P variant archeologische begeleiding

Toponiem plangebied : Van Huutstraat 3

Versie : 8 januari 2020

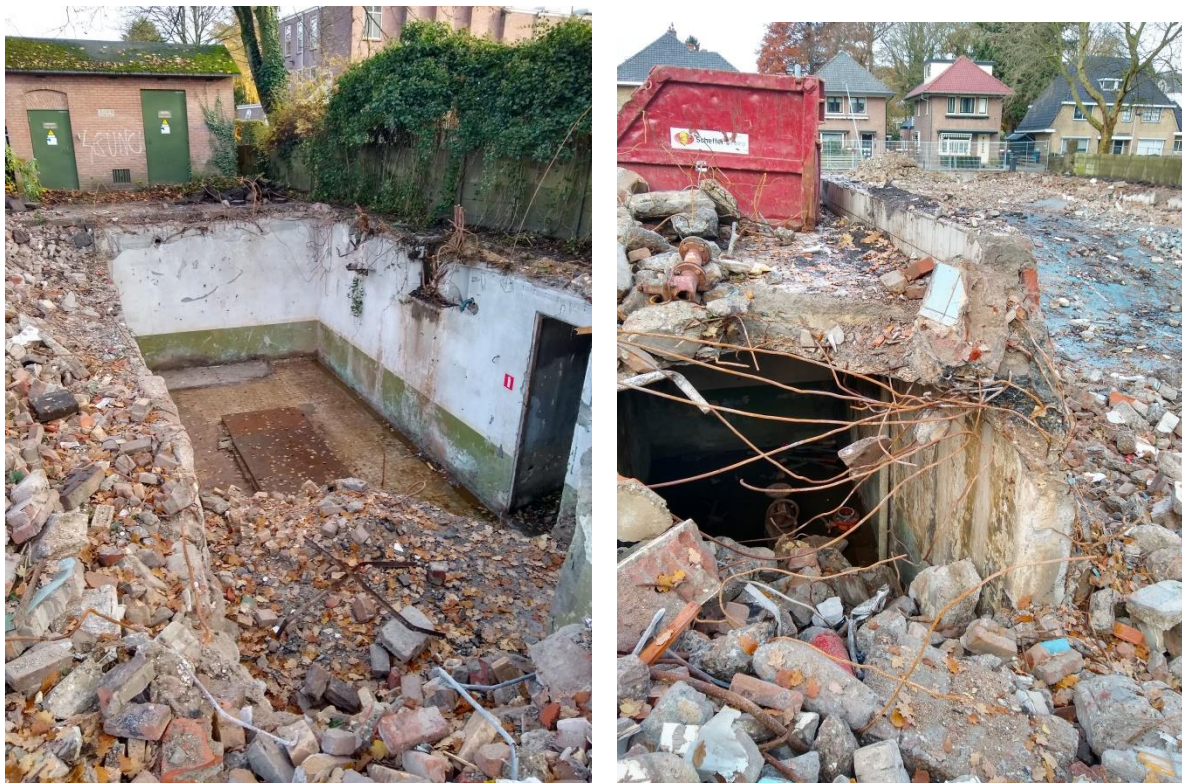
Tijdens het veldbezoek ter plaatse van de sloop werd al snel duidelijk dat de sloopwerkzaamheden lastig te begeleiden bleken. Naast het oude bad bleken nog meer delen van het gebouw diep onderkelderd te zijn geweest. Aan de zuidoostkant van het gebouw bevond zich een diepe kelder waar de verwarmingsketels hadden gestaan. In figuur 3 wordt een impressie weergegeven van de situatie ter plaatse.

*Figuur 3. Kelderruimte voor de verwarmingsketels (links) en onderhoudsruimtes rondom het grote zwembad (rechts).*

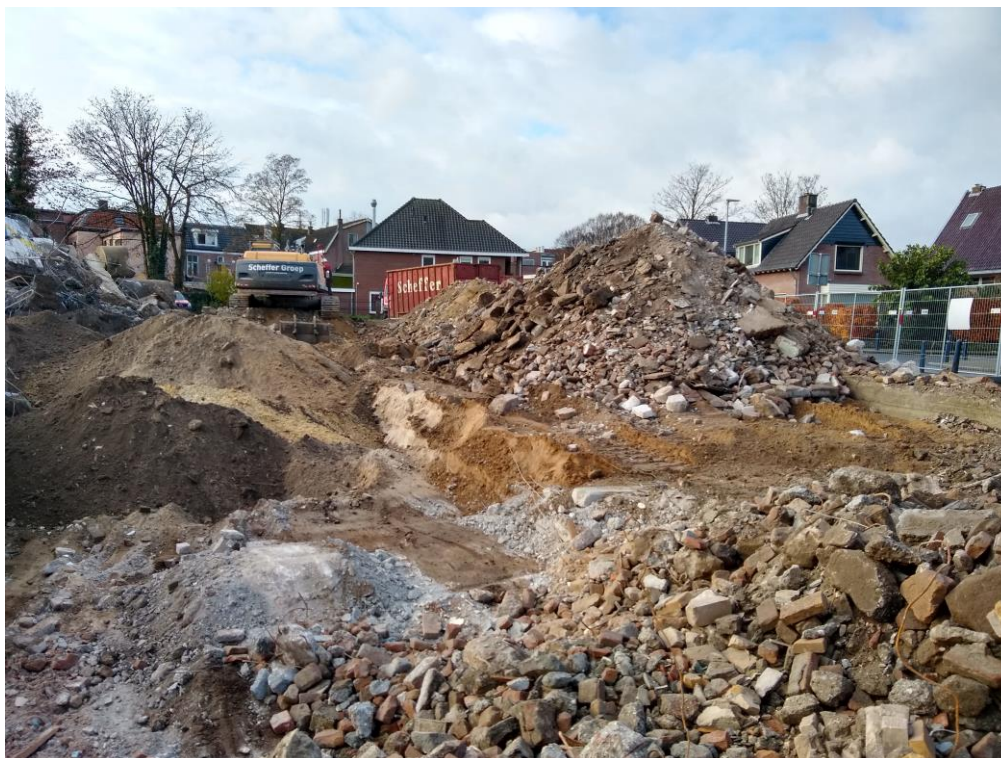
Aan de noordzijde van het grote bad was het gebouw niet onderkelderd en alleen voorzien van hoge kruipruimtes. Wel was dit deel van het gebouw stevig gefundeerd op betonnen putringfunderingen van 1,2 m in doorsnede en 1,5 m diep. De onderlinge afstand tussen de verschillende funderingsringen lag tussen de 1,5 en 2 meter. In de omliggende grond is een boring verricht op basis waarvan kon worden vastgesteld dat ter plekke een bruin, grijs en geel gevlekt verstoord pakket aanwezig is van 1,2 meter, met een scherpe begrenzing direct op de C-horizont (Boring 3).

*Figuur 4. Impressie van de sloopwerkzaamheden ter hoogte van boring 3. Blik richting het zuidwesten. Op de voorgrond is een betonnen funderingspaal zichtbaar.*

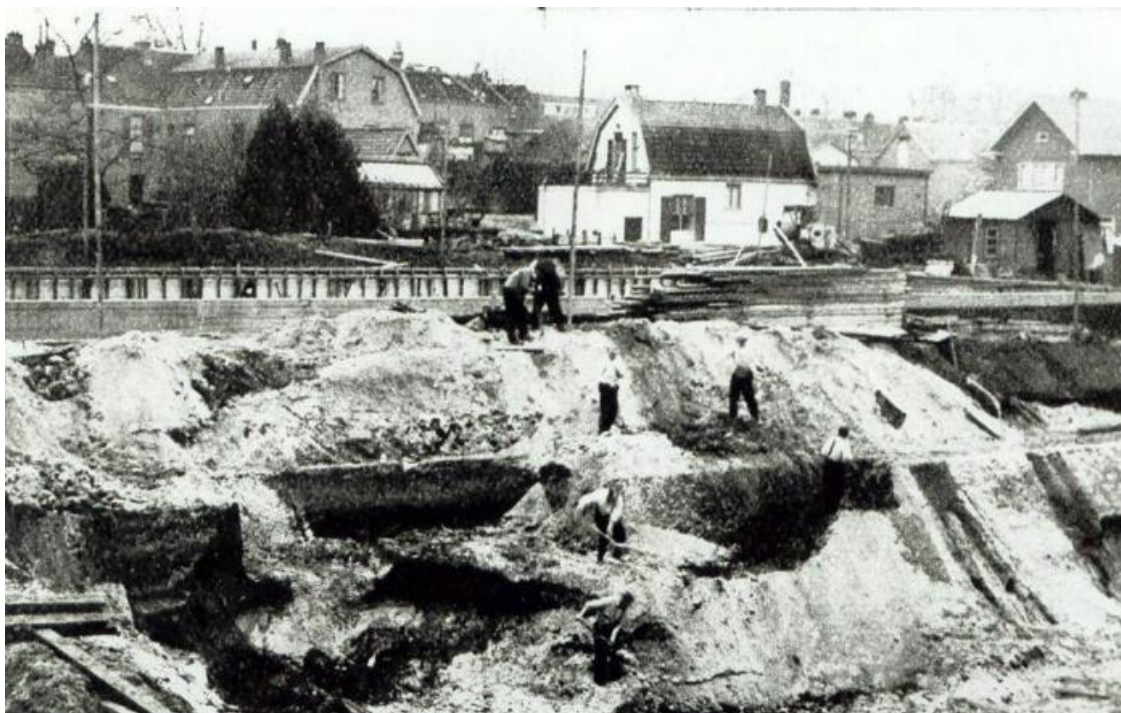
*Figuur 5. Aanleg van het Sportfondsenbad in 1934. Het voormalige bad werd met de hand in getrapt talud uitgegraven. Bron: Beeldbank CODA Apeldoorn.*

Het plangebied blijkt over een groter oppervlak te zijn verstoord dan in eerste instantie bij het vooronderzoek te zijn aangenomen (Oogink, 2019). Een foto uit het archief van de gemeente Apeldoorn, genomen ten tijde van de aanleg van het zwembad in 1934, laat een goed beeld zien van de manier van werken bij de aanleg. (figuur 5) Hoewel deze foto niet het gehele terrein laat zien, is wel duidelijk dat het grote binnenbad met de hand is uitgegraven. Omdat de funderingen meer dan vijf meter – mv zitten is duidelijk te zien dat dit in getrapt talud is gedaan. De grond om het bad heen is daarmee ook behoorlijk diep verstoord.

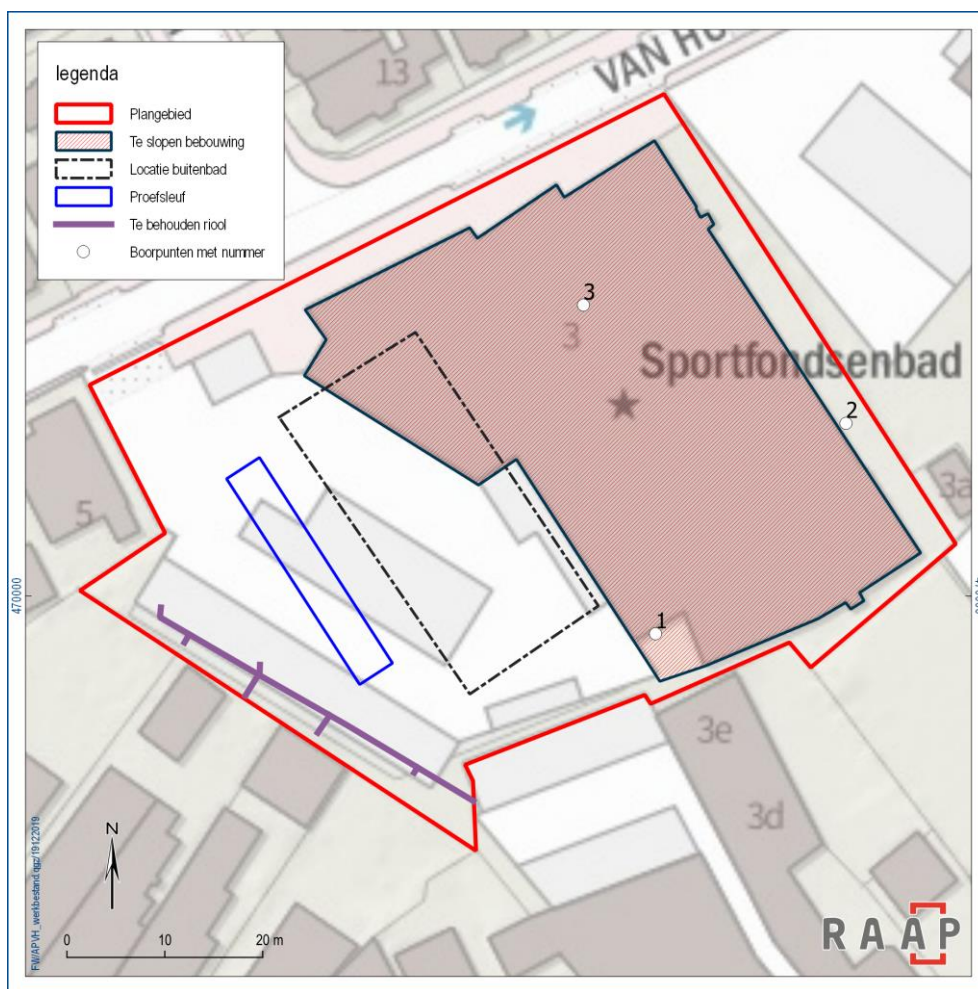
*Figuur 6. plangebied met de te slopen bebouwing, de locatie van het voormalige buitenbad en de geplande proefsleuf.*

Uit de veldinspectie is duidelijk geworden dat het bebouwde gedeelte van het plangebied grotendeels, zo niet volledig is verstoord. Daarnaast blijken de civieltechnische werkzaamheden lastig archeologisch te begeleiden. De werkzaamheden geven niet de mogelijkheid tot het doen van archeologische waarnemingen. Hierdoor is het niet mogelijk een goede archeologische waardering van het terrein te geven. Om alsnog een betrouwbare waardering van het onbebouwde deel van het plangebied te kunnen geven, stellen wij voor om na afloop van de sloopwerkzaamheden een proefsleuf aan te leggen in het gedeelte van het plangebied dat tot het voormalige parkeerterrein heeft behoord (zie figuur 6). Dit deel van het terrein ligt hoger dan het straatniveau en is opgehoogd. Een foto uit 1934, waarop de situatie voorafgaand aan de bouw te zien is, laat zien dat het voormalige maaiveld van het terrein gelijk was met het straatniveau. Hier bestaat dus de kans dat eventuele archeologische vondstlagen nog intact in de bodem aanwezig zijn. Dit deel van het terrein wordt tijdens de sloopwerkzaamheden gebruikt voor de vrachtwagens die het sloopafval afvoeren en voor het opslaan van materieel. Daarnaast is het nog geasfalteerd. Het proefsleuvenonderzoek kan dan ook pas plaatsvinden als het terrein na afloop van de sloopwerkzaamheden is opgeleverd.
