# Bomen Effecten Analyse

## Kluizeweg 101-187 Arnhem

Projectnummer: 205937

Plaats, datum: Dordrecht, 16 februari 2021

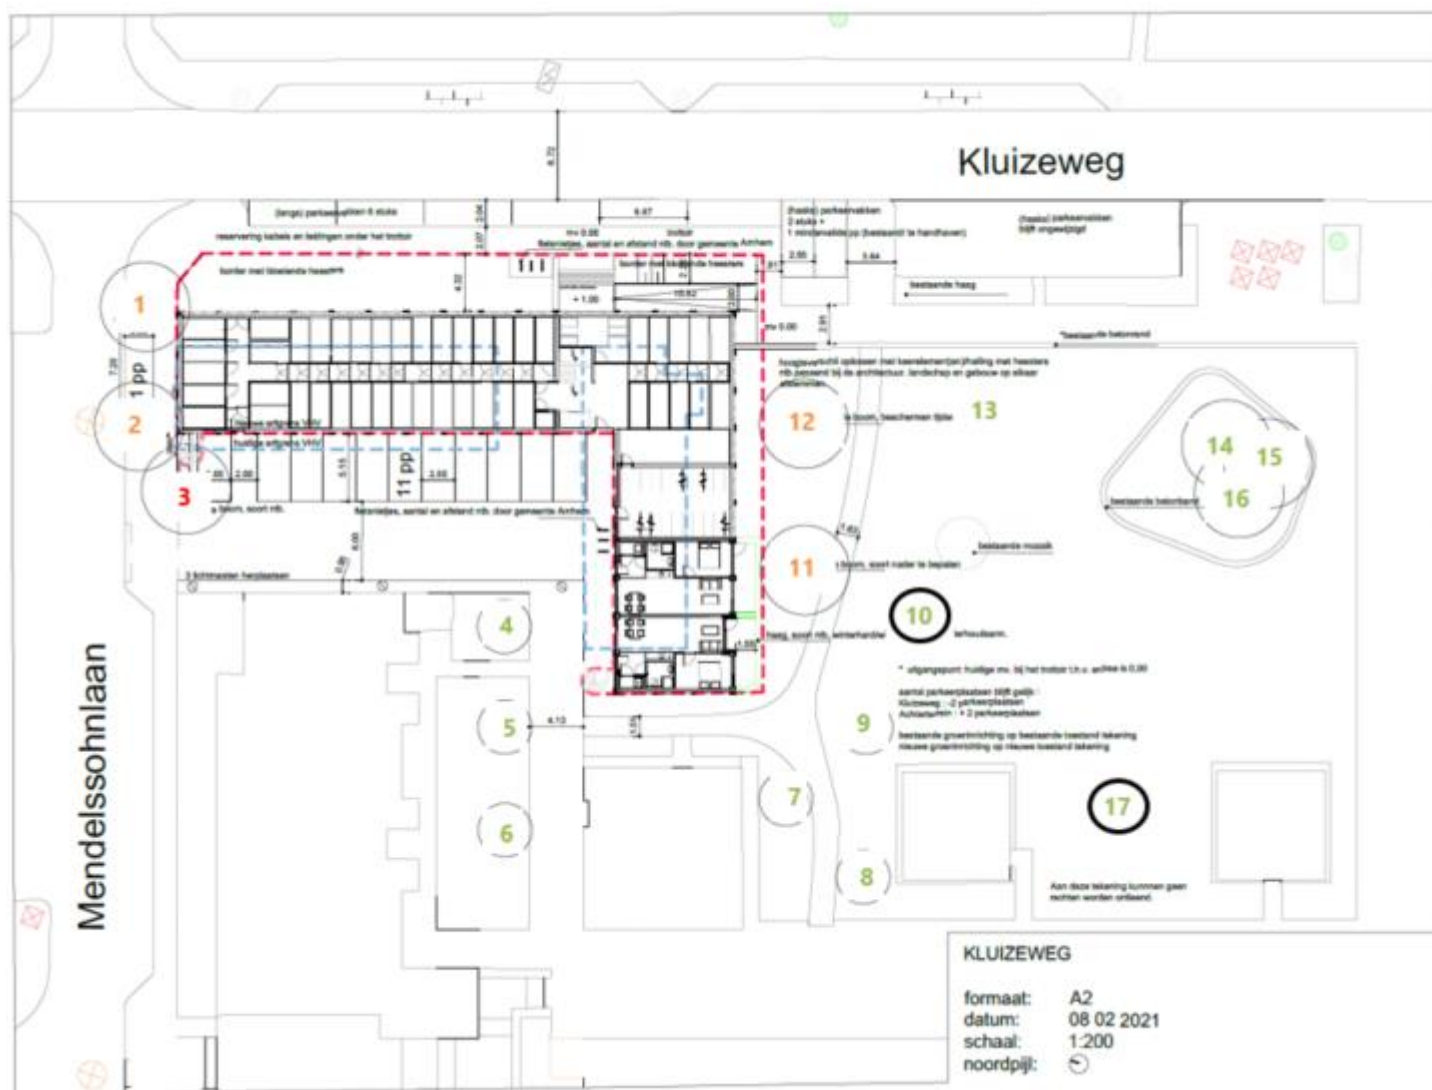
**Figuur 5: Boomnummers en locaties geprojecteerd op het planvoornemen, met in rood de conflicterende bomen, in oranje de bomen die mogelijk conflicterend zijn en in groen de bomen die in principe behouden kunnen blijven.**

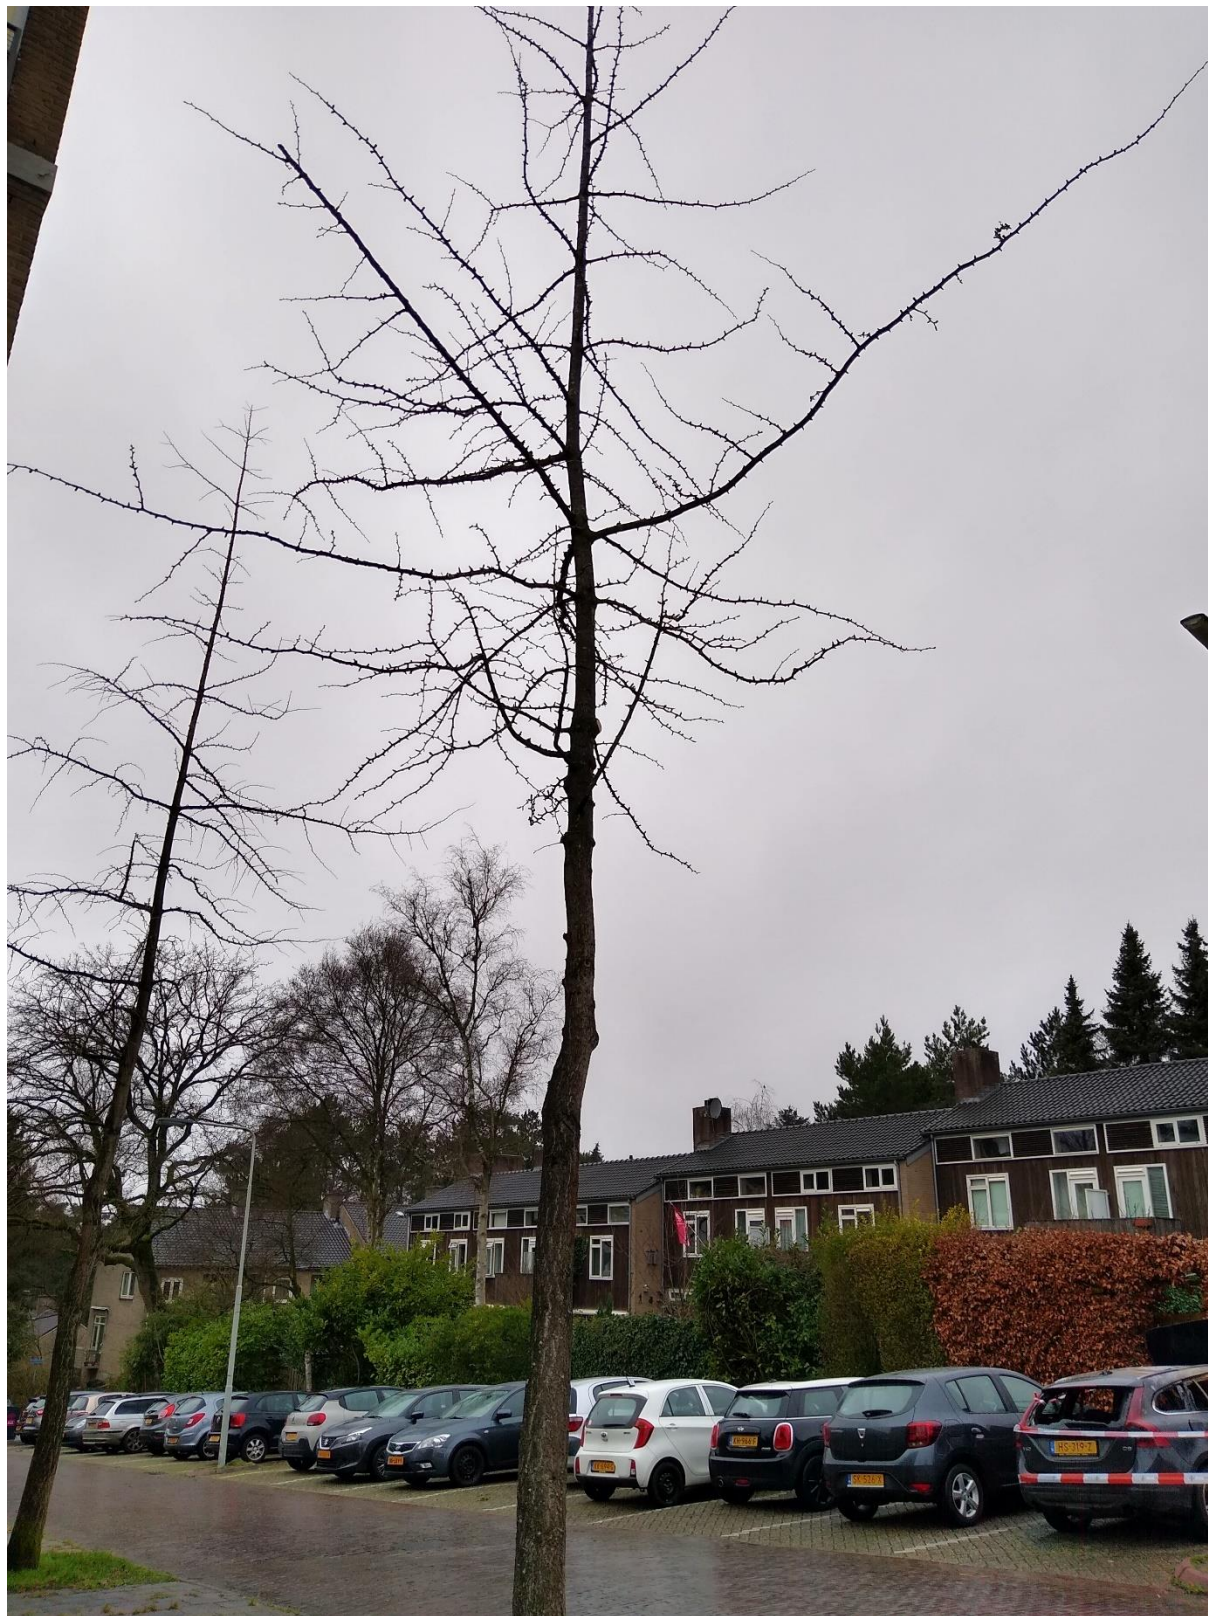
**Foto 1: Bomen 1 en 2, Japanse notenbomen**

| Boom-<br>nummer | Boomsoort We-<br>tenschappelijke<br>naam | Boomsoort Neder-<br>landse naam | Dbh<br>(cm) | Kroon-<br>diameter<br>(m) | Boom-<br>hoogte<br>(m) | Algehele<br>Conditie | Mechani-<br>sche con-<br>ditie | Toekomst-<br>verwach-<br>ting | Gebreken en<br>afwijkingen | Opmerkingen | Conflicterend met<br>bouw- plan? |
|---|---|---|---|---|---|---|---|---|---|---|---|
| 1 | <i>Ginkgo biloba</i> | Japanse notenboom | 20 | 5 | 12 | Goed | Goed | Goed | Nee | | Mogelijk conflicterend |
| 2 | <i>Ginkgo biloba</i> | Japanse notenboom | 20 | 4 | 12 | Goed | Goed | Goed | Nee | | Mogelijk conflicterend |

Uit de analyse van het bouwplan blijkt, dat bomen met nummers 4 t/m 10 en 13 t/m 17 behouden kunnen blijven. Nummer 3 in conflict staat en moet worden geveld en nummers 1, 2, 11 en 12 dichtbij het pand staan maar kunnen, afhankelijk van de werkzaamheden, behouden blijven. Geen van deze bomen is vergunning plichtig.

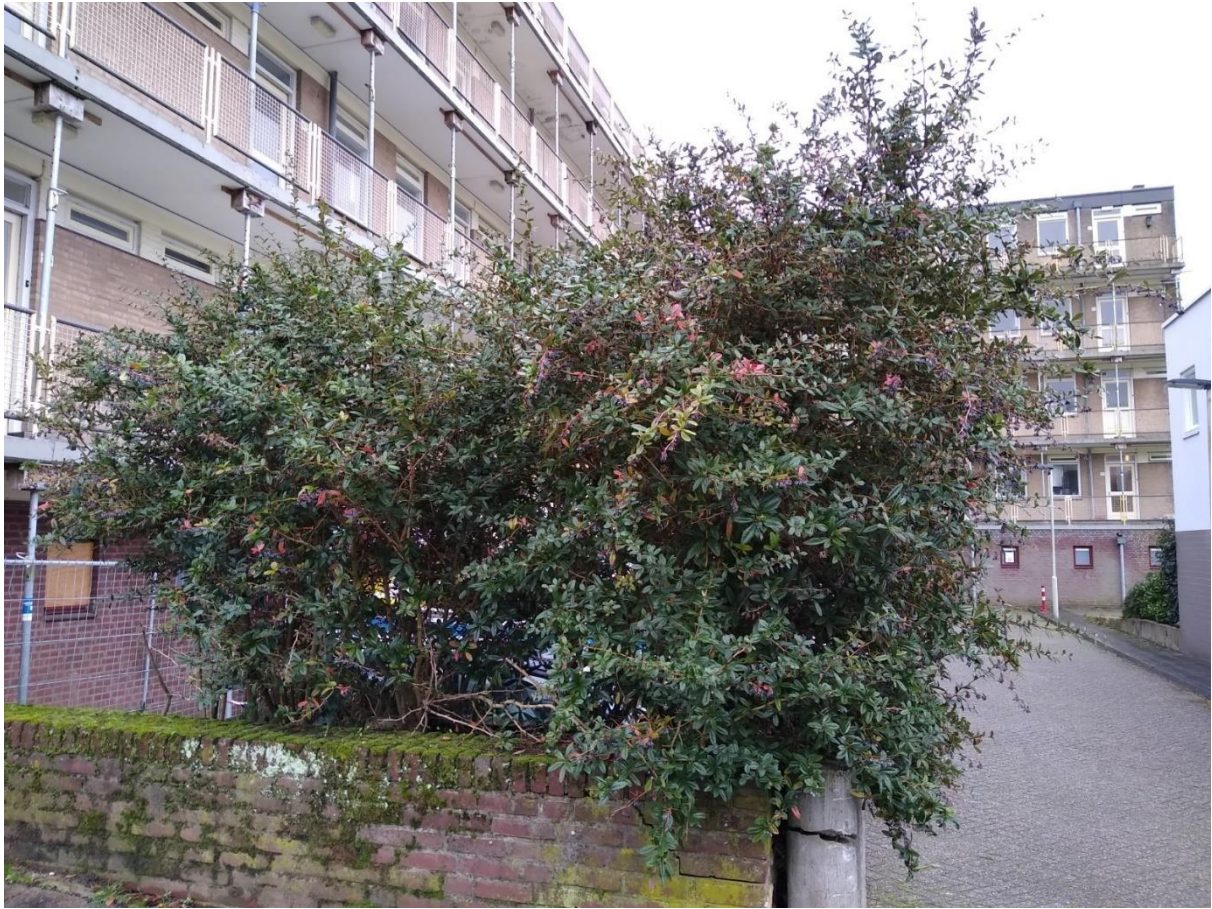
**Foto 2: Boom 3 (struik), Chinese zuurbes**

| Boom-<br>nummer | Boomsoort We-<br>tenschappelijke<br>naam | Boomsoort Neder-<br>landse naam | Dbh<br>(cm) | Kroon-<br>diameter<br>(m) | Boom-<br>hoogte<br>(m) | Algehele<br>Conditie | Mechani-<br>sche con-<br>ditie | Toekomst-<br>verwach-<br>ting | Gebreken en<br>afwijkingen | Opmerkingen | Conflicterend met<br>bouw- plan? |
|---|---|---|---|---|---|---|---|---|---|---|---|
| 3 | <i>Berberis Juliana</i> | Chinese zuurbes | <10 | 1 | 1,5 | Goed | Goed | Goed | Nee | niet vergunningplichtig | Conflicterend |

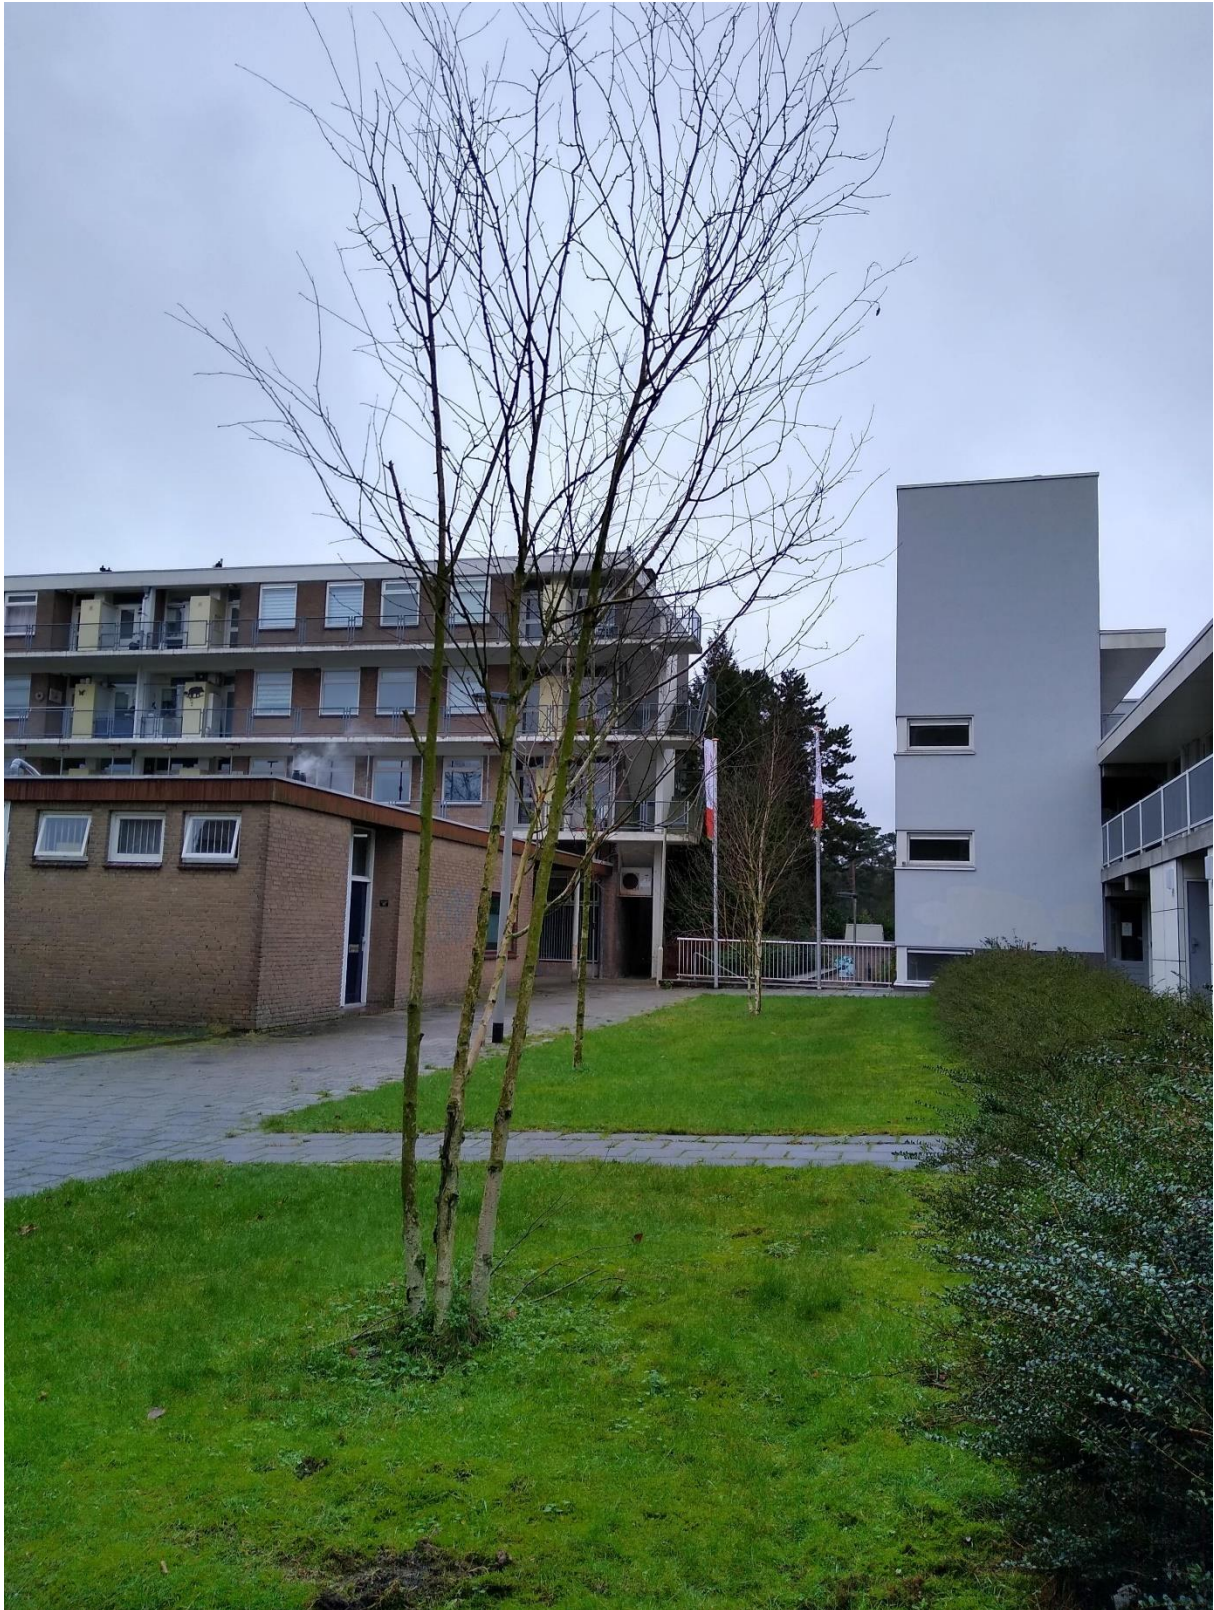
**Foto 3: Boom 4, Papierberk**

| Boom-<br>nummer | Boomsoort We-<br>tenschappelijke<br>naam | Boomsoort Neder-<br>landse naam | Dbh<br>(cm) | Kroon-<br>diameter<br>(m) | Boom-<br>hoogte<br>(m) | Algehele<br>Conditie | Mechani-<br>sche con-<br>ditie | Toekomst-<br>verwach-<br>ting | Gebreken en<br>afwijkingen | Opmerkingen | Conflicterend met<br>bouw- plan? |
|---|---|---|---|---|---|---|---|---|---|---|---|
| 4 | <i>Betula papyrifera</i> | Papierberk | <10 | 2 | 3 | Goed | Goed | Goed | Nee | meerstammig, niet vergunning-<br>plichtig | Niet conflicterend |

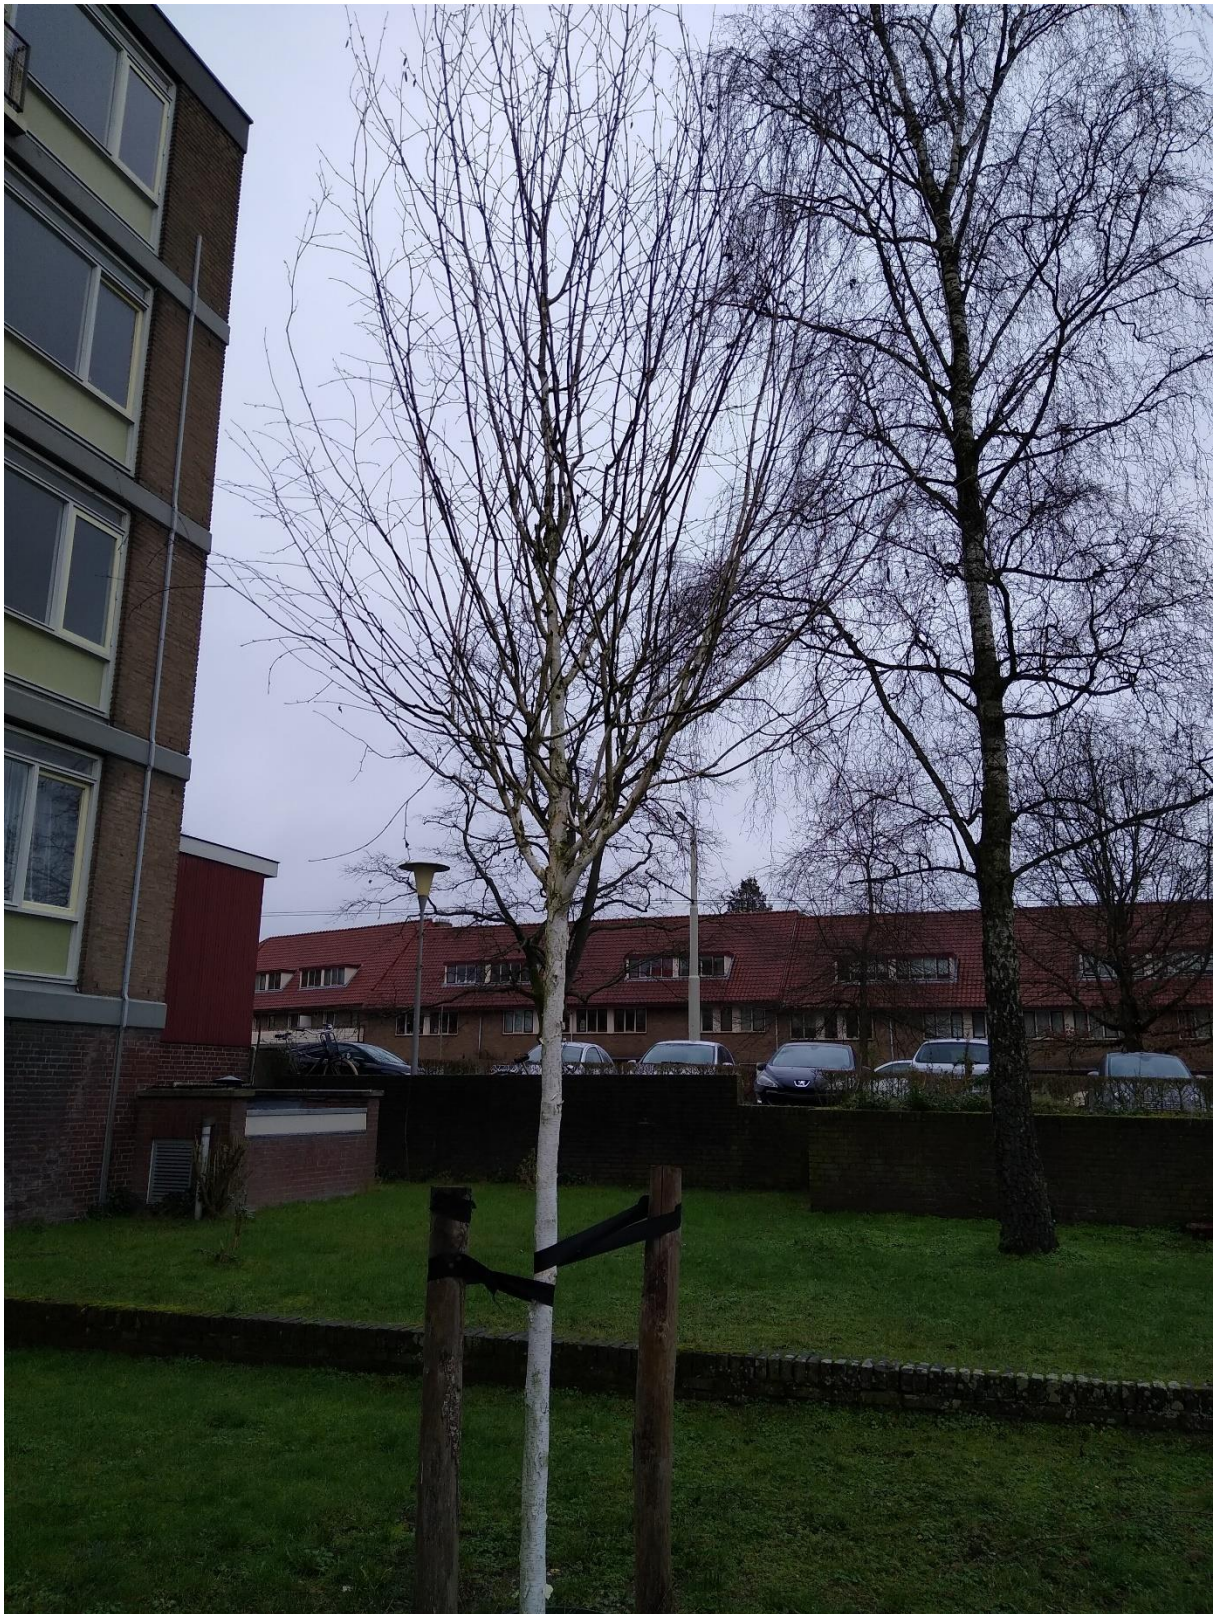
**Foto 4: Boom 11, Papierberk**

| Boom-<br>nummer | Boomsoort We-<br>tenschappelijke<br>naam | Boomsoort Neder-<br>landse naam | Dbh<br>(cm) | Kroon-<br>diameter<br>(m) | Boom-<br>hoogte<br>(m) | Algehele<br>Conditie | Mechani-<br>sche con-<br>ditie | Toekomst-<br>verwach-<br>ting | Gebreken en<br>afwijkingen | Opmerkingen | Conflicterend met<br>bouw- plan? |
|---|---|---|---|---|---|---|---|---|---|---|---|
| 11 | <i>Betula papyrifera</i> | Papierberk | <10 | 1,5 | 3,5 | Goed | Goed | Goed | Nee | niet vergunningplichtig | Mogelijk conflicterend |

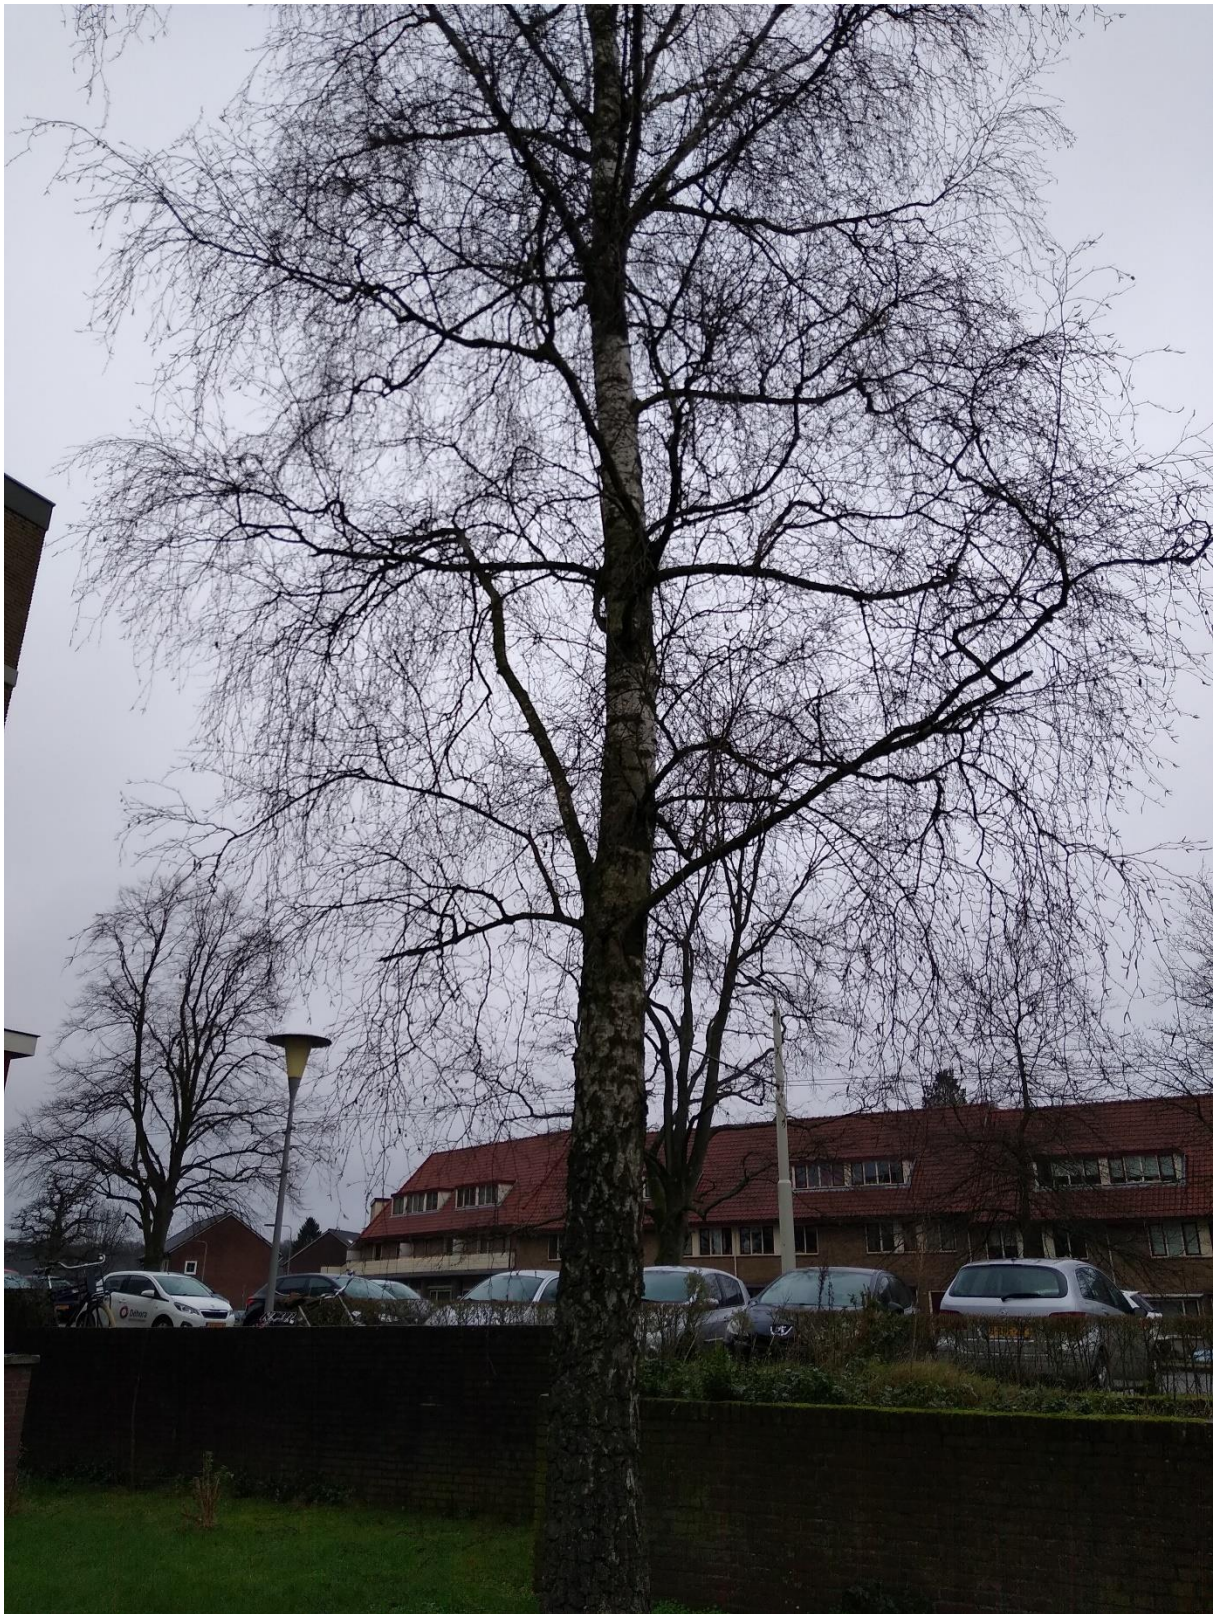
**Foto 5: Boom 12, Ruwe berk**

| Boom-<br>nummer | Boomsoort We-<br>tenschappelijke<br>naam | Boomsoort Neder-<br>landse naam | Dbh<br>(cm) | Kroon-<br>diameter<br>(m) | Boom-<br>hoogte<br>(m) | Algehele<br>Conditie | Mechani-<br>sche con-<br>ditie | Toekomst-<br>verwach-<br>ting | Gebreken en<br>afwijkingen | Opmerkingen | Conflicterend met<br>bouw- plan? |
|---|---|---|---|---|---|---|---|---|---|---|---|
| 12 | <i>Betula pendula</i> | Ruwe berk | 30 | 7 | 16 | Goed | Goed | Goed | Nee | gat van afgebroken tak | Mogelijk conflicterend |
