# Boom Effect Analyse

Lunterseweg 95, Barneveld

M. Jansen | datum rapportage | 16-9-2020

Registratienummer: 2020-9.1  
Straat/locatie: Lunterseweg 95  
Plaats: Barneveld

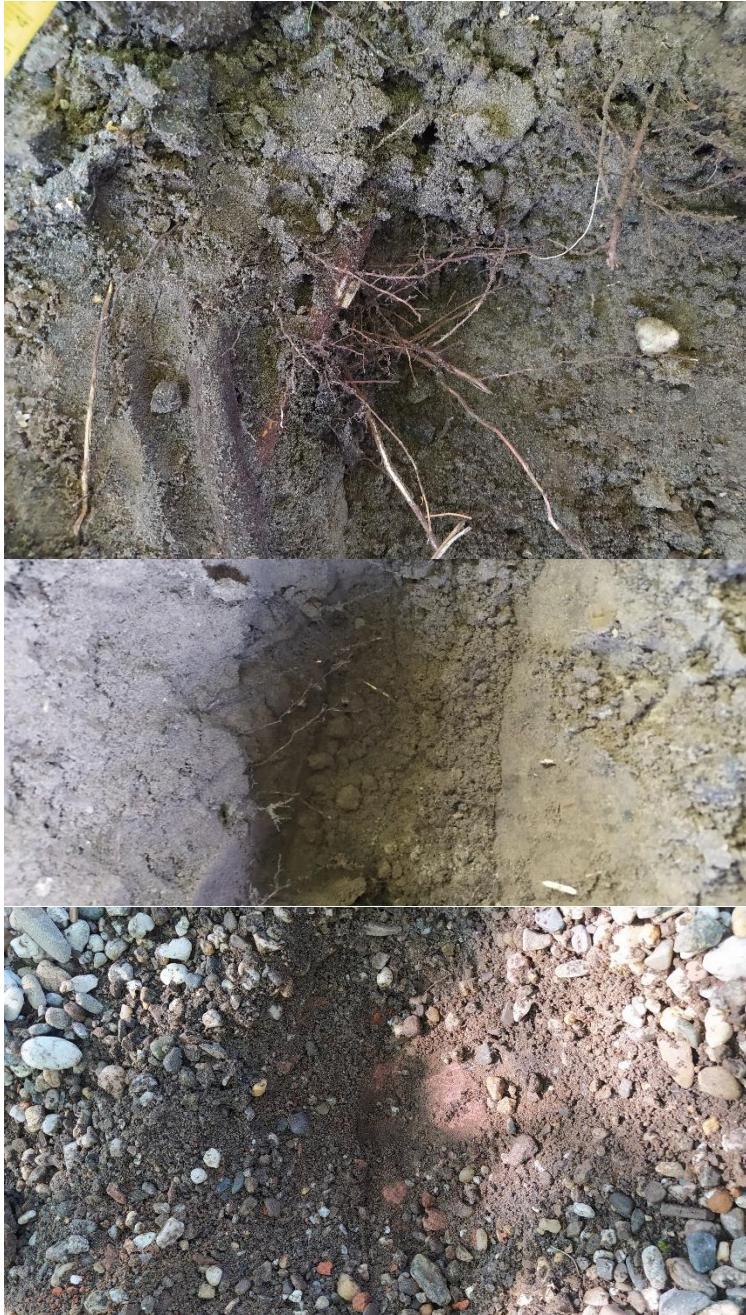
Afbeelding 4. Proefsleuven

Het bodemprofiel blijkt bij de onderzochte bomen, tot op een diepte van 50 centimeter te bestaan uit zandgrond met een kleine leemfractie. De top laag van c.a. 10 centimeter bevat c.a. 5-8% organische stof. Hierin heeft zich een pakket van fijne opnamewortels en stabiliteitswortels ontwikkeld. Tussen het maaiveld en c.a. 30 centimeter diepte zijn opnamewortels gevonden met een dikte van c.a. 0,5 centimeter. Onder de 30 centimeter namen de wortels significant af.

De proefsleuven zijn op gegraven op een afstand van: 2, 5, en 7 meter uit hart van de bomen. In de proefsleuven op 5 en 7 m. In de proefsleuven op 5 en 7 meter afstand uit hart van de bomen zijn geen stabiliteitswortels waargenomen. Zie afbeelding 4 voor een overzicht, van onder naar boven op respectievelijk 2, 5 en 7 meter diepte.

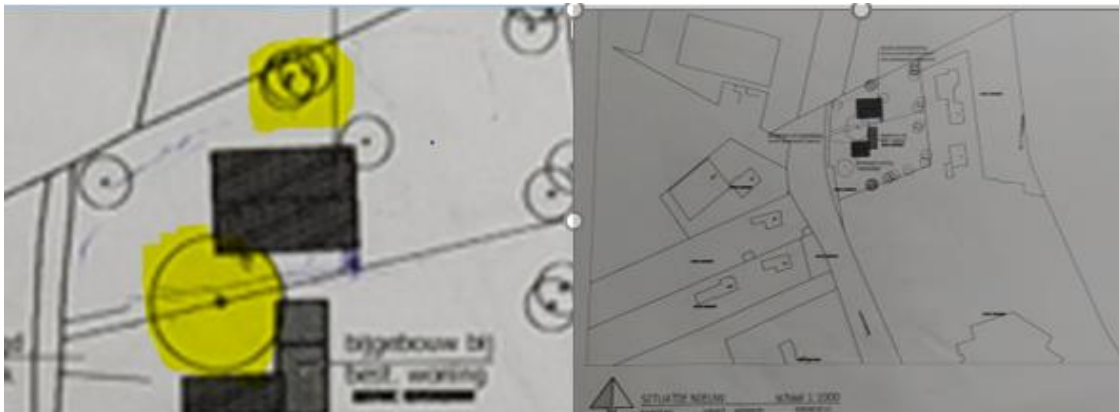
Afbeelding 6. Nieuwe situatie

In afbeelding 6 ziet u een overzicht van de nieuwe situatie met aan de linkerzijde de standplaats van de Noot en Beuken uitgelicht. Onder de Noot en boven de Beuken.

Het voorgenomen projectplan heeft een mogelijk negatieve impact op het ondergronds ruimtegebruik bij de Noot. Het bouwblok komt nu op c.a. 4 meter uit hart boom. De huidige oprit blijft gehandhaafd.

- Na oplevering dienen de stamplanken verwijderd te worden.
- Het bouwblok 3 meter naar achteren verplaatsen. Hierdoor ontstaat er geen tot geringe negatieve invloed op de ondergrondse ruimte van de Noot. Het bouwblok komt dan c.a. 6, 5-7 meter uit het hart van de boom.

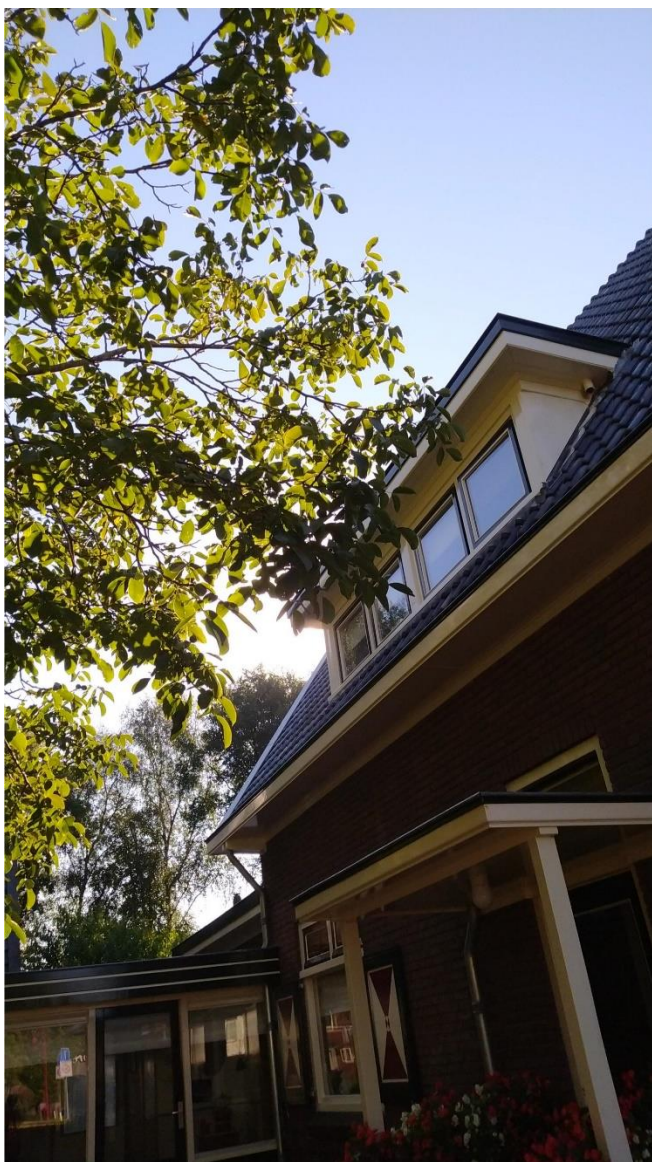
Afbeelding 7.

In de huidige situatie is de kroonprojectie van de Noot 10 meter. De kroon groeit deels tegen de bestaande gevel aan. Zie afbeelding 7.

De Noot staat in de border welke is aangelegd in half-verharding van grind. De groeiplaats van de Noot is daarmee niet ideaal. De huidige kroon is te breed geworden en groeit nu tegen de gevel van de bestaande woning aan. In het verleden is de Noot al eens gesnoeid om de kroon compacter te maken.

- Onderhoudsnoei uitvoeren aan de Noot en geringe kroonreductie toepassen om o.a. de gevel vrij te snoeien en dood hout te verwijderen. Werkzaamheden uit later voeren door een gecertificeerde ETW (European Treeworker).

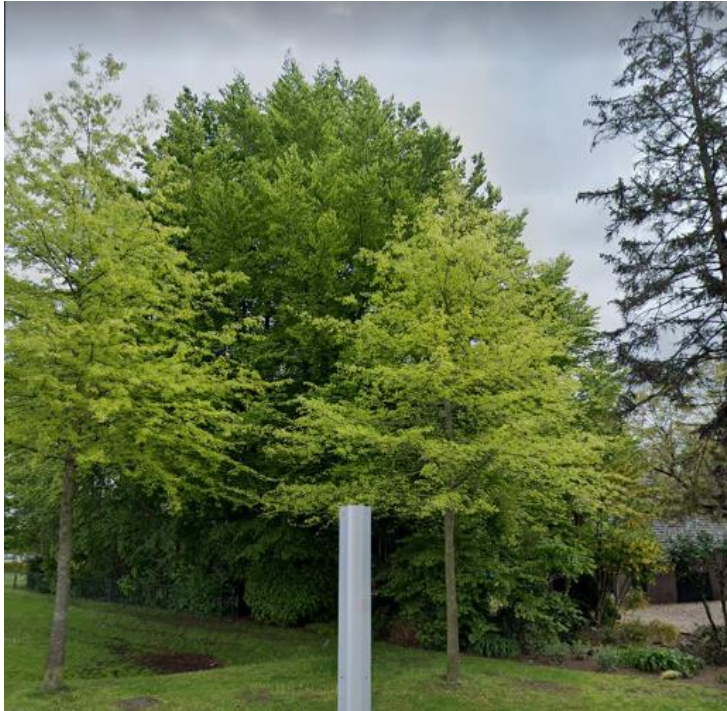
Afbeelding 8

De Beuken staan dicht op elkaar en de kroon van beide bomen zijn met elkaar vergroeid. De kroonprojectie van de beide bomen bedragen samen c.a. 15 meter. Beide bomen staan op de erfgrans en groeien met de kroon deels over het gazon grenzend aan de Vellerselaan. Zie afbeelding 8.

De Beuken zijn door de lichtconcurrentie van de Berk(en) vrij ver horizontaal uitgegroeid. De kroonprojectie valt nu deels binnen het te realiseren projectplan. Bij Beuk nummer 3 zou een gesteltak weggesnoeid moeten worden om het projectplan te kunnen realiseren.

- Om de druk op het wortelpakket te verdelen dienen rijplaten gelegd te worden op de huidige oprit naast de boom.
- Onderhoudsnoei uitvoeren aan de Beuken. Gesteltak verwijderen. Indien nodig na onderhoudsnoei de stam inpakken met jute. Dit ter beoordeling van een gecertificeerde ETW.
