# Boom Effect Analyse

Plangebied De Woudse Erven,  
Woningbouwontwikkeling De Burgt te Barneveld

Van de Mheen Planontwikkeling B.V.

Projectnummer: 3916.01  
Versie: 1  
Datum: 23-08-2024

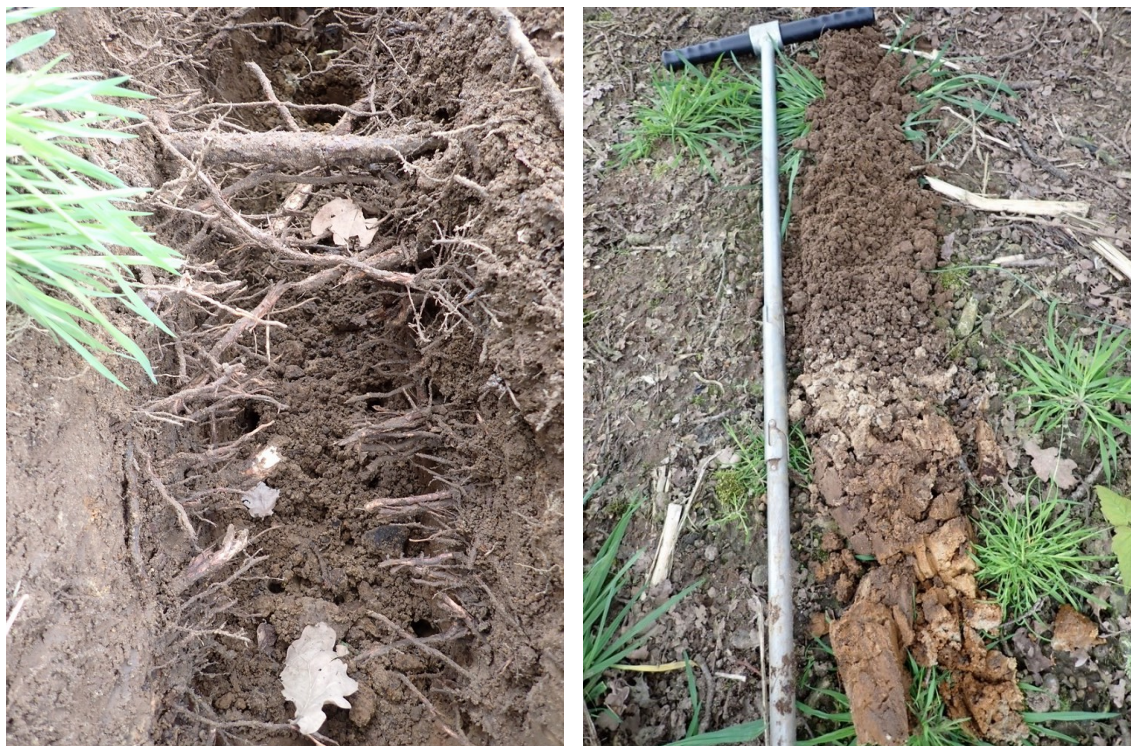
Deze zomereik bevindt zich in cluster 1, aan de noordoostelijke grens van het erf van Nederwoudesweg 70. De boom is in redelijke conditie en in de kroon is er sprake van dood hout en een dubbele top waarbij geen overbelasting optreedt. De resterende levensverwachting is meer dan 15 jaar. Er is een proefsleuf gegraven op 2,5 afstand ten noordoosten van de stamvoet van de boom. Op deze locatie bevond zich al een ploegvoor, waardoor de bovenkant van de proefsleuf 20 cm lager ligt. Aanvullend is een grondboring uitgevoerd in de akker, op 5 meter afstand ten noordoosten van de boom.

Figuur 6: Proefsleuf op 2,5 meter afstand ten noordoosten van boom 12, met intensieve fijne beworteling (links) en het bodemprofiel op 5 meter afstand ten noordoosten van boom 12 (rechts).

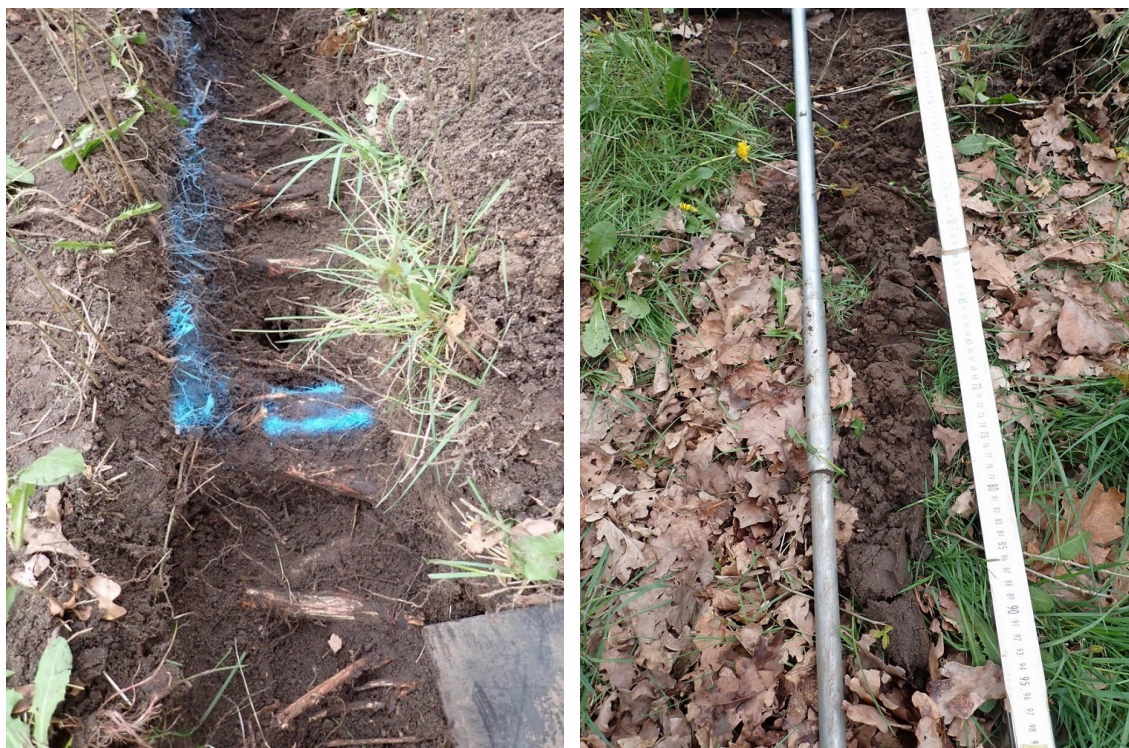
Deze zomereik bevindt zich in cluster 1, centraal op het erf van Nederwoudseweg 70. De boom is in redelijke conditie. Wel is er sprake van dood hout in de kroon en dik waterlot op de stam. De resterende levensverwachting is meer dan 15 jaar. Er is een proefsleuf gegraven op 3 meter afstand ten zuiden van de stamvoet van de boom. De resultaten voor de bodem tussen 70 en 100 cm onder het maaiveld werden verkregen middels een grondboring.

Figuur 7: Proefsleuf op 3 meter ten zuiden van boom 22, met fijne en middelfijne beworteling (links) en het bodemprofiel tussen 70 en 100 cm onder het maaiveld (rechts).

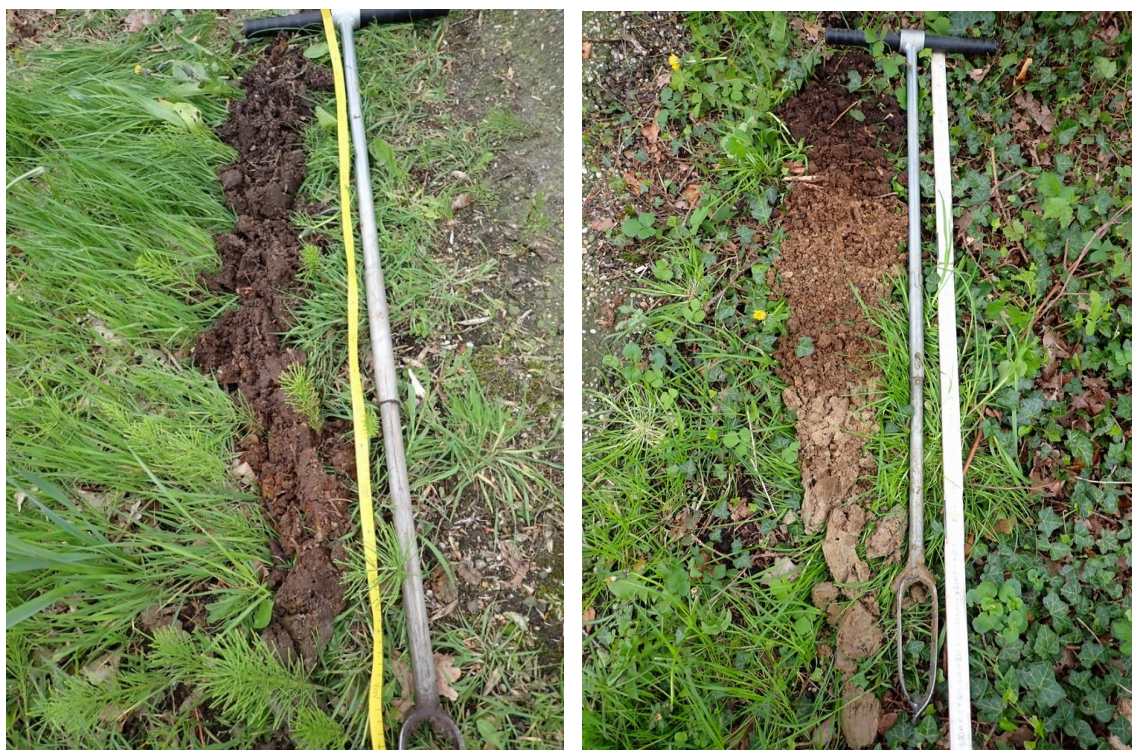
Deze zomereik bevindt zich in cluster 2, ten westen van de geasfalteerde oprijlaan richting het erf van de Nederwoudseweg 70. De boom bevindt zich in matige conditie en er bevindt zich dood hout in de kroon. De resterende levensverwachting is 10 tot 15 jaar. Er is een grondboring uitgevoerd op 1 meter afstand ten westen van stamvoet van de boom

Deze zomereiken bevinden zich in cluster 2, ten oosten van de geasfalteerde oprijlaan richting het erf van Nederwoudesweg 70. De bomen bevinden zich in matige conditie en er bevindt zich dood hout in de kronen. De resterende levensverwachting is 10 tot 15 jaar. Er is grondboring een uitgevoerd tussen de bomen, op 0,5 meter afstand van oprijlaan.

Figuur 8. Het bodemprofiel op 1 meter afstand ten westen van boom 39 (links) en het bodemprofiel tussen boom 49A en 50A op 0,5 meter afstand van de geasfalteerde oprijlaan (rechts).

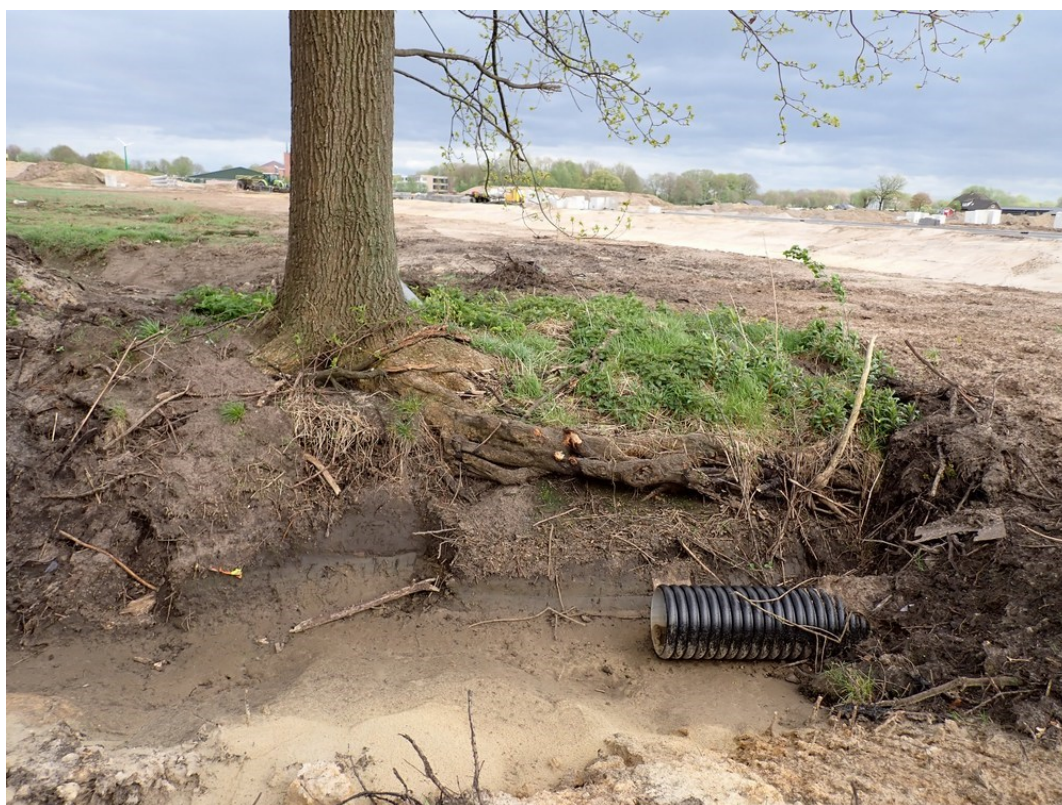
Deze zomereik bevindt zich in cluster 3, aan het zuidelijke uiteinde van de bomenlaan langs de akkers ten zuiden van Nederwoudseweg 70. Rondom deze boom is een greppel uitgegraven waardoor de boom op een kunstmatig eiland staat en een deel van het wortelstelsel blootligt van de stamvoet tot op 2,5 m. afstand van de stamvoet (afbeelding 9). Ook het bodemprofiel was duidelijk zichtbaar, waardoor een proefsleuf of grondboring niet noodzakelijk was.

Figuur 9. Het zichtbare wortelstelsel en bodemprofiel van de stamvoet tot op 2,5 meter afstand van de stamvoet, aan de westkant van boom 106.

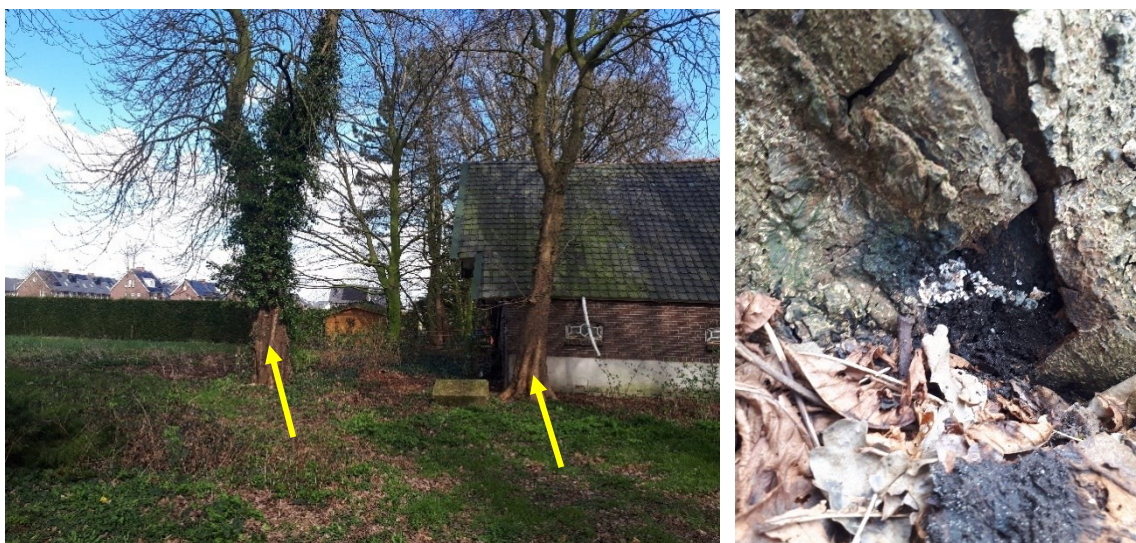
Figuur 10: Boom 28 en 27 (foto links) en een voorbeeld van de korsthoutskoolzwam in boom 27 (foto rechts).

| Nr. | Boomsoort | Ø Stam (cm) | Hoogte | Opkroon hoogte | Conditie | Opmerkingen Kroon | Stam | Stamvoet | Veilig | TK | Inpasbaar | Maatregel(en) | Termijn |
|---|---|---|---|---|---|---|---|---|---|---|---|---|---|
| 28 | Aesculus hippocastanum (witte paardenkastanje) | 78 | x | x | redelijk | | cambiumlekkage op 1,3 m | holte (50 cm) met honingzwam en goede wondhoutlijsten | nee | 5-10 | Nee | vellen | 6 maanden |
