Onderwerp: Technische inspectie huismus Zutphensestraat 89 te Brummen  
Datum: 1 november 2022  
Project: 2022-0806  
Samensteller: ing. M.J. Visschers

Hierbij de bevingen omtrent de huismusinspectie aan de Zutphensestraat 89 te Brummen.

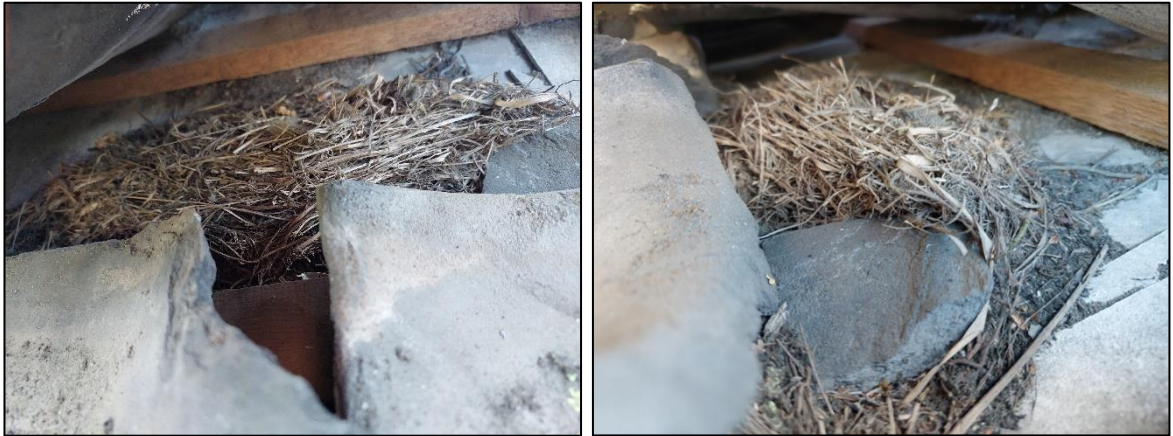
Aan de noordzijde is oud nestmateriaal aangetroffen op een panlat ter hoogte van de tweede dakpan (figuur 3). Het betreft een zeer oud nest van een onbekende zangvogel. In tegenstelling tot een huismusnest wordt dit nest gekenmerkt door de afwezigheid van grote hoeveelheden lichtgrijze veertjes en uitwerpselen. Daarbij betreft het slechts één nest en is de huismus een typische koloniebroeder. Derhalve is het uitgesloten dat het waargenomen nest afkomstig is van een huismus.

Figuur 2 Aan de noordzijde van het dak is een zeer oud zangvogelnest aangetroffen onder de dakpannen. Er ontbreekt een komvorming en het materiaal is circa 7 cm in doorsnede. Hierdoor is niet meer te bepalen aan welke vogelsoort het toegekend kan worden.

- Om te voorkomen dat huismussen zich tussen het moment van inspectie en de herontwikkeling alsnog vestigen wordt geadviseerd om alle dakranden en potentieel geschikte openingen af te dichten met vogelschroot of weringsborstels, of het verwijderen van dakpannen.
- Ter behoud van de potentie voor huismus en om hervestiging in de beoogde situatie in principe mogelijk te maken wordt geadviseerd om voorzieningen voor huismus (en eventueel vleermuizen) op te nemen in het nieuwe ontwikkeling (natuur-inclusief bouwen). Enkele doeltreffende voorzieningen zijn (nest)kasten, het achter laten van vogelschroot of het plaatsen van vogelschroot op de 3e of 4e panlat waardoor de onderste drie rijen dakpannen toegankelijk blijven.

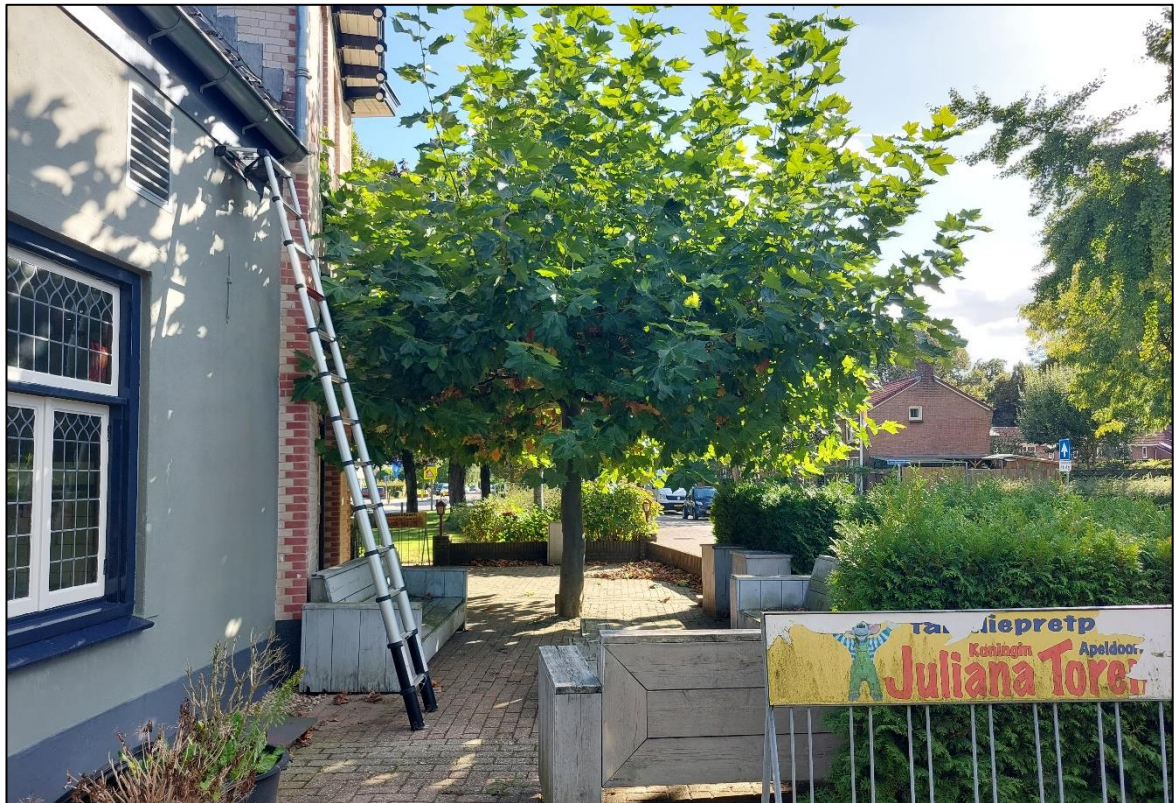
Figuur 1 De inspectie aan de westzijde van het te slopen pand.

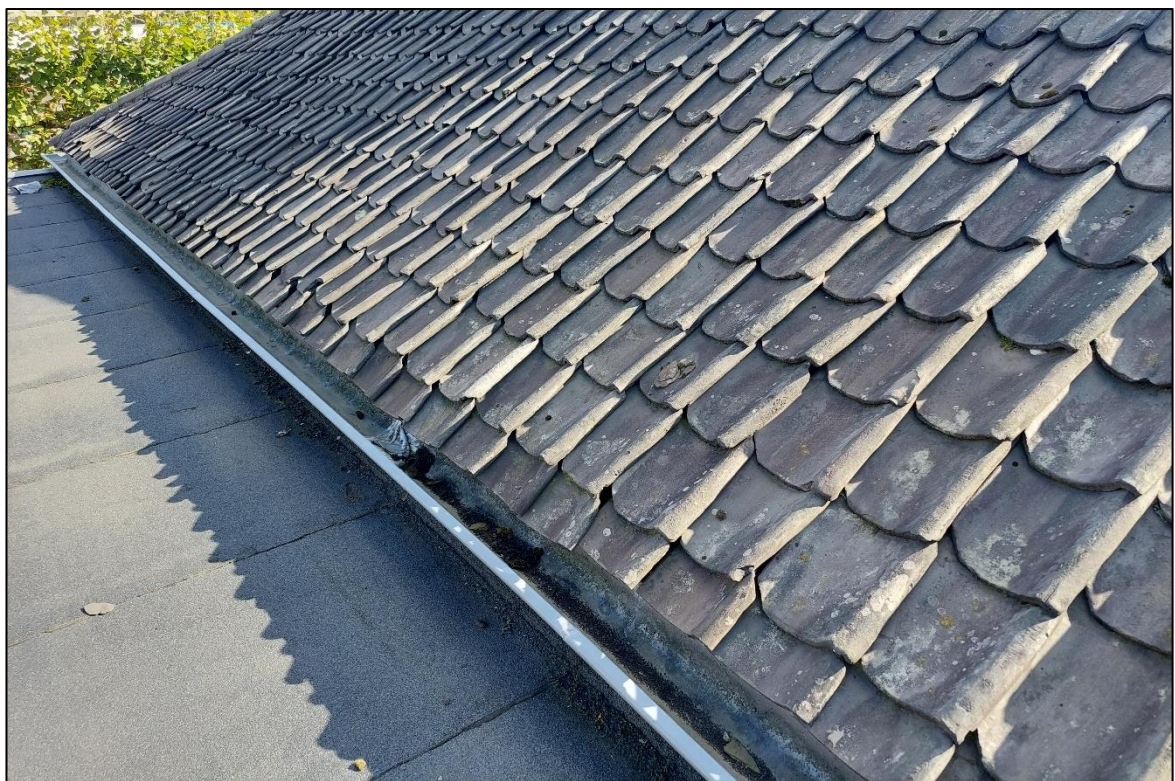
Figuur 2 Het dak aan de noordzijde waar een oud vogelnest is aangetroffen.
