# Bomeninventarisatie

Hessenweg 148, Lunteren

Rapportage bomen inventarisatie Datum: 30-5-2020

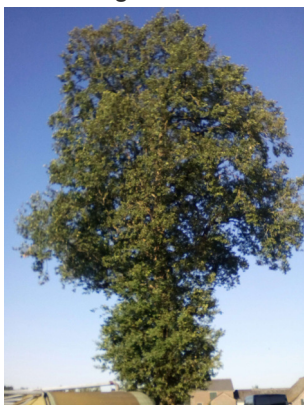
## Afbeelding boom

De Zomereik, boomnummer Bo 1, is een beschermwaardige boom. De conditie is goed.

| <b>Conditie en levensverwachting</b> | Conditie goed, ten aanzien van de mechanische en /of fysiologische toestand worden binnen een termijn van >15 jaar geen problemen verwacht. |
| <b>De IBA-methode, die staat voor Integrierte Baumanalyse en vergelijkbaar met de VTA-methode. Deze methode past kennis toe van het opsporen van houtrot en wortelrot. De determinatiesleutel is behulpzaam bij het inschatten van de ernst van de schade.</b> | IBA 1, toestand goed. Geen schade zichtbaar. |
| <b>Toelichting gebreken en advies</b> | Geen bijzonderheden geconstateerd. |

| <b>Advies</b> | Onderhoudstoestand is goed. De boom kan op deze standplaats duurzaam in stand worden gehouden. |
