Datum 10 december 2020  
Kenmerk BE/2020/892/n  
Onderwerp Boom Effect Analyse  
Auteur(s) ing. D.F. Knoops  
Collegiale toets ing. C.J. Blom

## Notitie Boom Effect Analyse aan de Westenengerdijk 55 te Otterlo

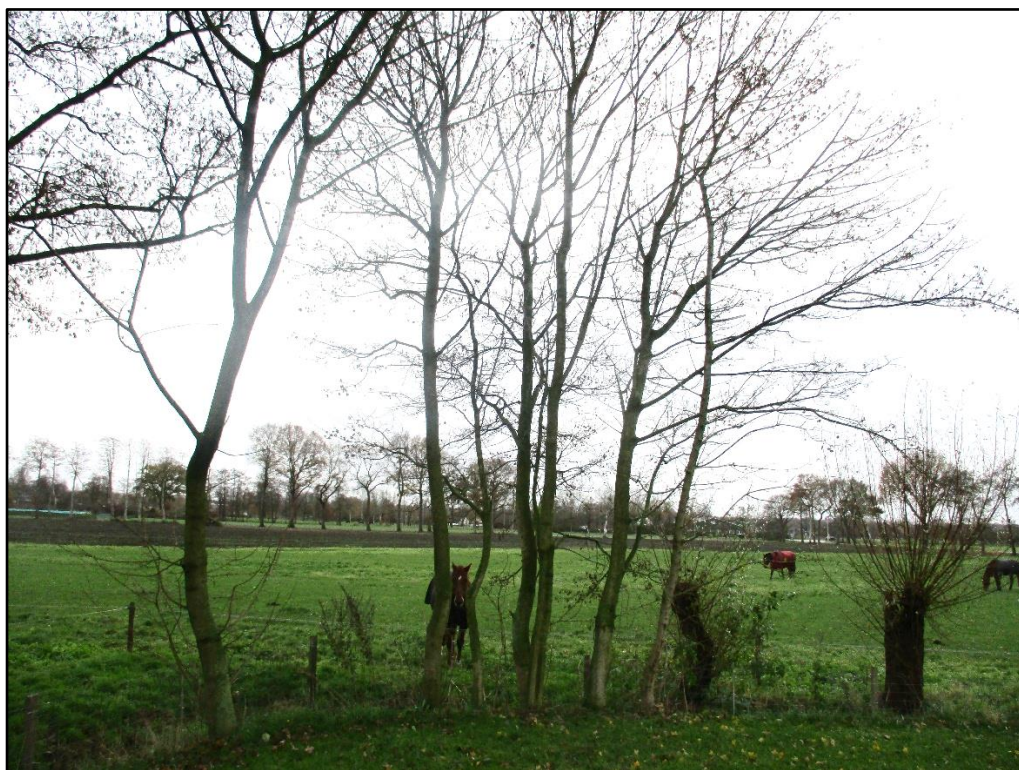
De conditie van boom 1, 3 en 5 is redelijk. Deze bomen worden verdrukt door boom 2, 4, 6 en 7. Omdat deze bomen (1,3 en 5) nooit zullen uitgroeien tot grote, vitale bomen kan er voor gekozen worden om deze te verwijderen. Hierdoor zullen de overige bomen (2, 4, 6 en 7) uitgroeien tot grotere bomen. Dit is echter niet noodzakelijk voor de beoogde ontwikkelingen. De toekomstverwachting voor de bomen is namelijk niet dusdanig slecht dat ingrijpen noodzakelijk is.

| Boomnr. | Nederlandse naam | Wetenschappelijke naam | Stam-<br>omtrek | Conditie | Toekomst-<br>verwachting | Binnen effecten<br>van beoogde<br>ontwikkeling? | Kap noodzakelijk? | Opmerking |
|---|---|---|---|---|---|---|---|---|
| 1 | Spaanse aak | Acer campestre | 31 | Redelijk | Goed | Ja | Blijft behouden | Zeer smal door<br>verdrukking, opschot<br>aan stam |
| 3 | Spaanse aak | Acer campestre | 52 | Redelijk | Goed | Ja | Blijft behouden | Zeer smal door<br>verdrukking |
| 5 | Spaanse aak | Acer campestre | 30 | Redelijk | Goed | Ja | Blijft behouden | Zeer smal door<br>verdrukking |
| 7 | Spaanse aak | Acer campestre | 62 | Goed | Goed | Ja | Blijft behouden | Opschot aan stam |

*Figuur 1    Overzicht van boom 1 t/m 7 op de planlocatie.*

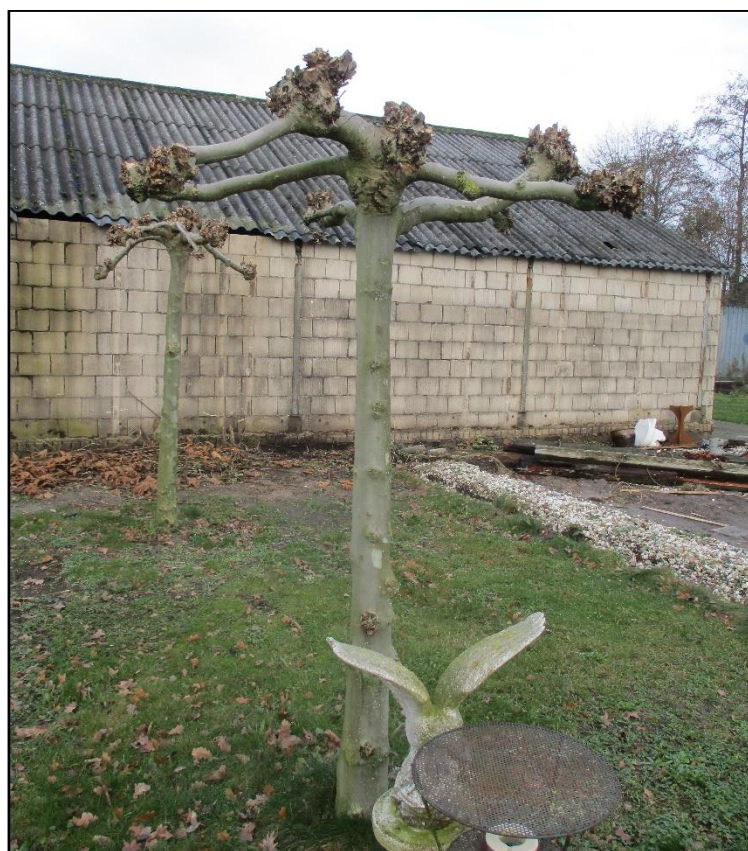
De overlevingskans bij een herplant van boom 8 en 9 is beoordeeld door naar de huidige conditie, gezondheid en stabiliteit te kijken. De huidige conditie van deze bomen is goed. Bij een herplant wordt een groot deel van het huidige wortelstelsel verwijderd of (onbedoeld) beschadigd. Verwacht wordt dat de boom een vitaal wortelstelsel heeft. Het is hierdoor aannemelijk dat de bomen met succes herplant kunnen worden.

| Boomnr. | Nederlandse naam | Wetenschappelijke naam | Stam-<br>omtrek | Conditie | Toekomst-<br>verwachting | Binnen effecten<br>van beoogde<br>ontwikkeling? | Kap noodzakelijk? | Opmerking |
|---|---|---|---|---|---|---|---|---|
| 9 | Plataan | Platanus x hispanica<br>(P. occidentalis x<br>orientalis) | 41 | Goed | Goed | Ja | Wordt mogelijk<br>herplant | Dakplataan |

*Figuur 2    Overzicht van de te verplanten bomen 8 en 9 op de planlocatie.*

Wanneer de sloop van de paardenstal opgestart wordt voordat de twee platanen (boom 8 en 9) herplant zijn dienen enkele beschermende maatregelen genomen te worden om een succesvolle herplant in de toekomst te kunnen garanderen. De sloop- en graafwerkzaamheden kunnen mogelijk het wortelstelsel van deze bomen beschadigen wat uiteindelijk negatieve gevolgen kan geven op de conditie en toekomstverwachting. Hierdoor is het advies om ten alle tijden te werken buiten de kwetsbare boomzone (kroonprojectie + 1,5 m). Deze zone dient gemarkeerd te worden zodat zware machines het wortelstelsel niet kunnen beschadigen. In bijlage 2 is uitgebreide informatie hierover te vinden. Ditzelfde advies geldt voor de te behouden platanen 10 en 11 om de conditie en toekomstverwachting te kunnen garanderen. Mocht het werken buiten de kwetsbare boomzone niet mogelijk zijn dient een werkplan opgesteld te worden om de instandhouding van de bomen te garanderen. Alle overige bomen op de planlocatie vallen buiten de effecten van de beoogde ontwikkelingen waardoor beschermende maatregelen achterwege kunnen blijven.

De twee te herplanten platanen (boom 8 en 9) vertonen een goede conditie mits tijdens de sloop- en graafwerkzaamheden de beschermende maatregelen worden opgevolgd. Het is daardoor aannemelijk dat deze bomen met succes herplant kunnen worden. Wanneer deze bomen voor de start van de sloop- en graafwerkzaamheden worden verplant zijn kunnen deze maatregelen uiteraard achterwege blijven. Voor boom 10 en 11 geldt dat de beschermende maatregelen te allen tijde gehandhaafd dienen te worden om de conditie en toekomstverwachting te garanderen.

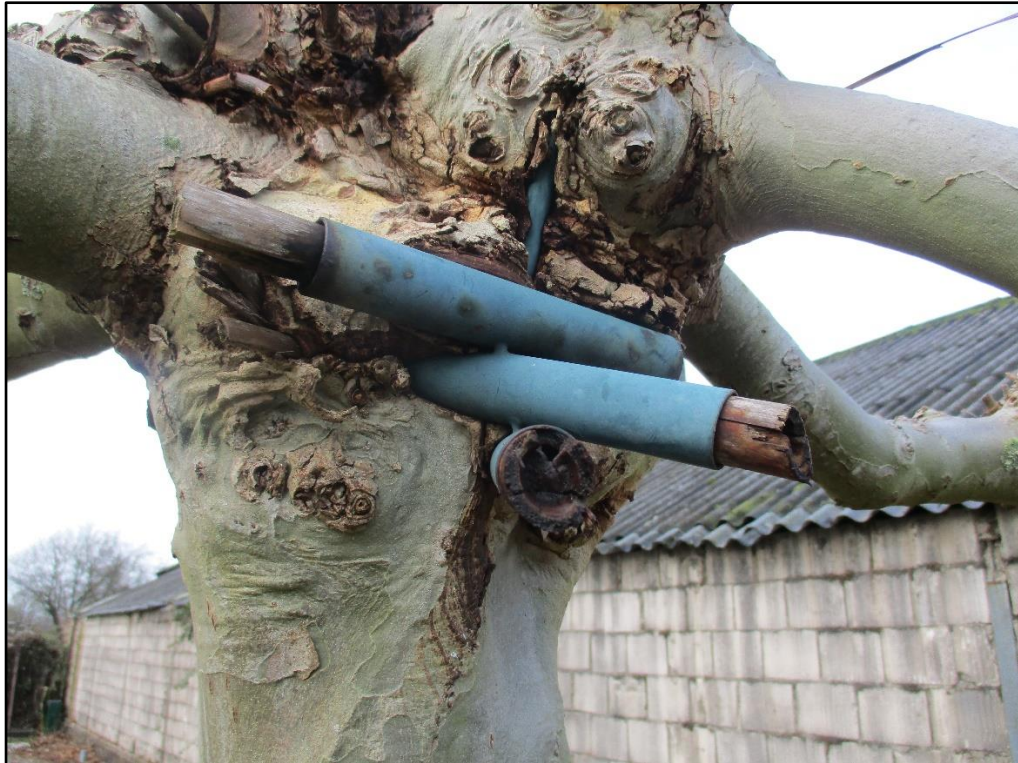
| Boomnr. | Nederlandse naam | Wetenschappelijke naam | Stam-<br>omtrek | Conditie | Toekomst-<br>verwachting | Binnen effecten<br>van beoogde<br>ontwikkeling? | Kap noodzakelijk? | Opmerking |
|---|---|---|---|---|---|---|---|---|
| 8 | Plataan | Platanus x hispanica<br>(P. occidentalis x<br>orientalis) | 40 | Goed | Goed | Ja | Wordt mogelijk<br>herplant | Dakplataan met<br>ingegroeid<br>verbindingsstuk van<br>geleidestokken in<br>kroon |

*Figuur 3 Ingegroeide verbindingstuk van geleidestokken in de kroon van boom 8.*

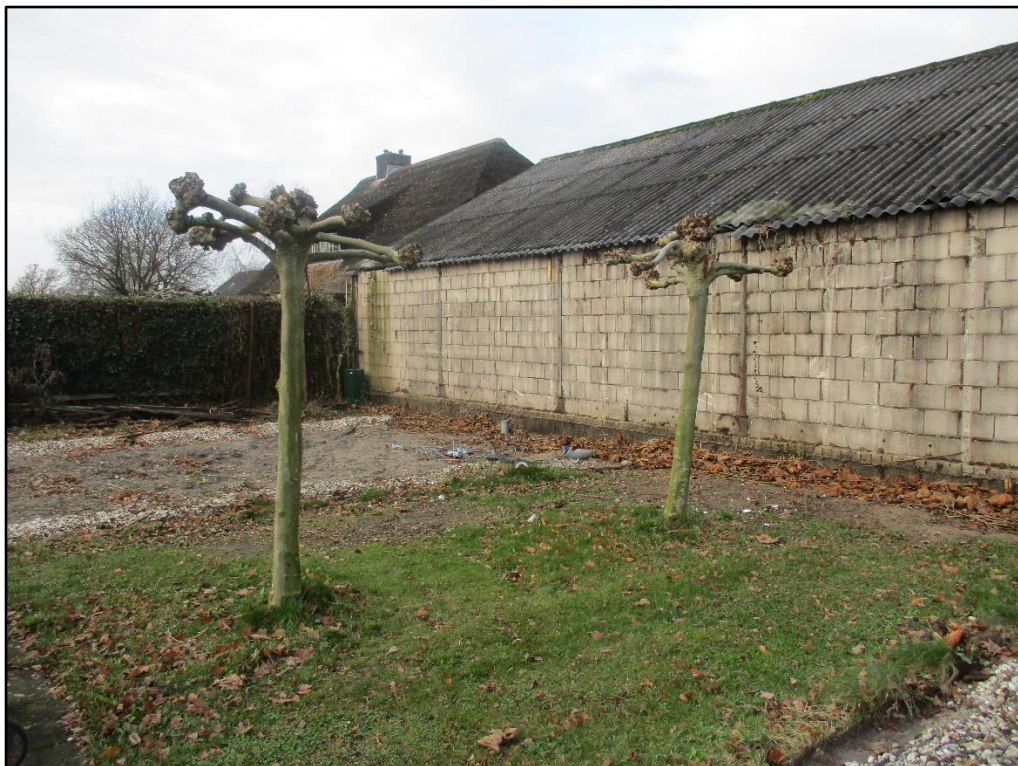
| Boomnr. | Nederlandse naam | Wetenschappelijke naam | Stam-<br>omtrek | Conditie | Toekomst-<br>verwachting | Binnen effecten<br>van beoogde<br>ontwikkeling? | Kap noodzakelijk? | Opmerking |
|---|---|---|---|---|---|---|---|---|
| 10 | Plataan | Platanus x hispanica<br>(P. occidentalis x<br>orientalis) | 41 | Goed | Goed | Ja | Blijft behouden | Dakplataan met<br>ingegroeid<br>verbindingsstuk van<br>geleidestokken in<br>kroon |
| 11 | Plataan | Platanus x hispanica<br>(P. occidentalis x<br>orientalis) | 44 | Goed | Goed | Ja | Blijft behouden | Dakplataan |

*Figuur 4 Overzicht van boom 10 en 11 op de planlocatie.*
