BOOM EFFECT ANALYSE

HULAKKER

TE LUNTEREN

# Rapportage boom effect analyse

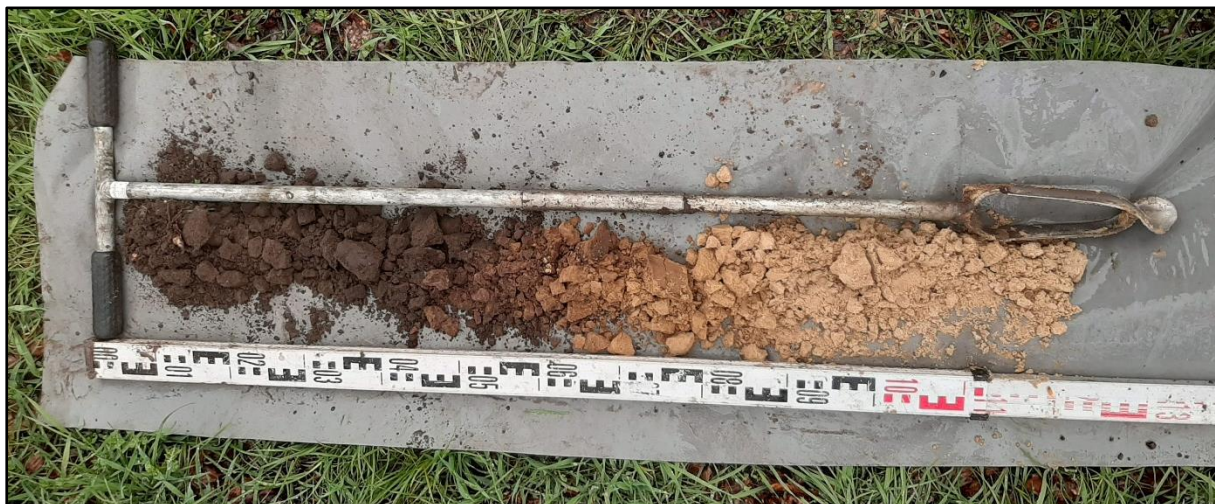
Op basis van de grondboringen is de groeiplaats van de bomen redelijk uniform. De bovenste 50 tot 80 centimeter bestaat uit matig humeus, matig fijn, zwak lemig zand. Vanaf 50 of 80 cm -mv begint het moedermateriaal dat bestaat uit humusloos, matig fijn, zwak lemig zand. De bodem is ongestoord. In figuur 9 is een boorprofiel ter illustratie weergegeven.

**Figuur 9.** Boorprofiel. Matig humeus, matig fijn, zwak lemig zand toplaag 0-60 cm -mv. Vanaf 60 tot 120 cm -mv humusloos zwak lemig zand (boringnr. 4).

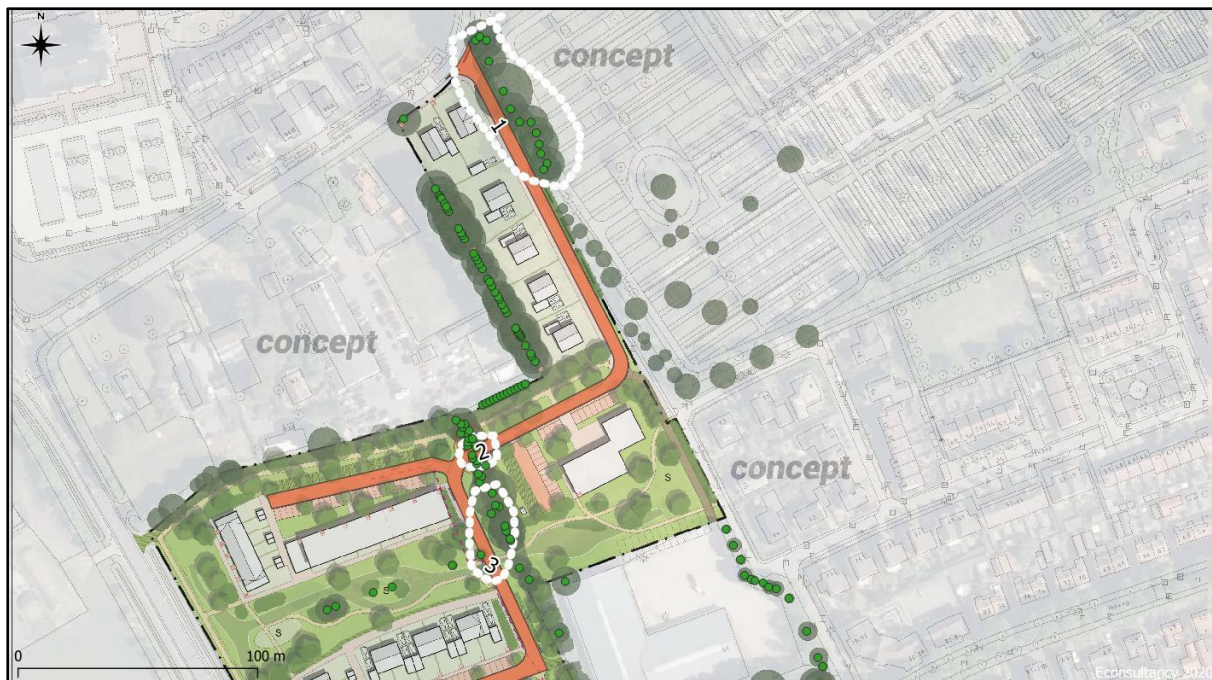
**Figuur 10.** Knelpunten in relatie tot aanleg wegen.

Bij de in- en uitrit nabij de Klomperweg wordt een weg aangelegd. In de huidige situatie ligt hier reeds een onverharde weg bestaande uit puingranulaat. De nieuwe weg volgt de contour van de bestaande onverharde weg. Op circa 4,0 tot 4,5 meter uit de stamvoet van de bomen 184 t/m 196 zullen graafwerkzaamheden plaatsvinden ten behoeve van de realisatie van de weg. Hierbij kan wortelschade ontstaan. De verwachting is dat de bewortelingsmogelijkheden onder de bestaande onverharde weg ongunstig zijn vanwege een hoge verdichtingsgraad (4,0 tot 5,0 MPa). Door de hoge mate van verdichting wordt onder de bestaande in- en uitrit in beperkte mate wortelschade verwacht. De kans op wortelschade kan echter niet volledig worden uitgesloten.

In het ontwerp wordt de centrale houtwal doorgestoken ter hoogte van boom 107 t/m 113. De voorgenomen ligging van de weg is conflicterend met de stampositie van boom 110 t/m 112, deze bomen zijn op voorhand niet duurzaam te behouden. Daarnaast worden ernstige negatieve effecten verwacht bij de bomen nabij de doorsteek. Bij de aanleg van de weg worden graafwerkzaamheden uitgevoerd. Naar verwachting zijn als gevolg van de graafwerkzaamheden boom 108, 109, 113, 114, 115, 116 en 117 niet duurzaam te behouden. Deze bomen zijn gesitueerd binnen 3,0 meter vanaf de contour van de nieuwe weg.

Na de doorsteek tussen boom 107 en 113 buigt de weg in zuidelijke richting af. De ligging van de weg is conflicterend met de stampositie van boom 68. Deze boom (Amerikaanse vogelkers) is gesitueerd op de westelijke contour van de weg. Deze boom is op voorhand niet duurzaam te behouden.

De contour van de weg ligt precies buiten de kroonprojectie van de grootste boom (103). De afstand van de stamvoet van de bomen in de houtwal tot de contour van de weg bedraagt circa 7,0 tot 10,0 meter. Gezien de grote afstand tussen de bomen en de weg wordt op zeer beperkte schaal wortelverlies verwacht. Het wortelverlies zal naar verwachting maximaal 5% bedragen. Derhalve worden geen negatieve effecten op de bomen in de houtwal verwacht.

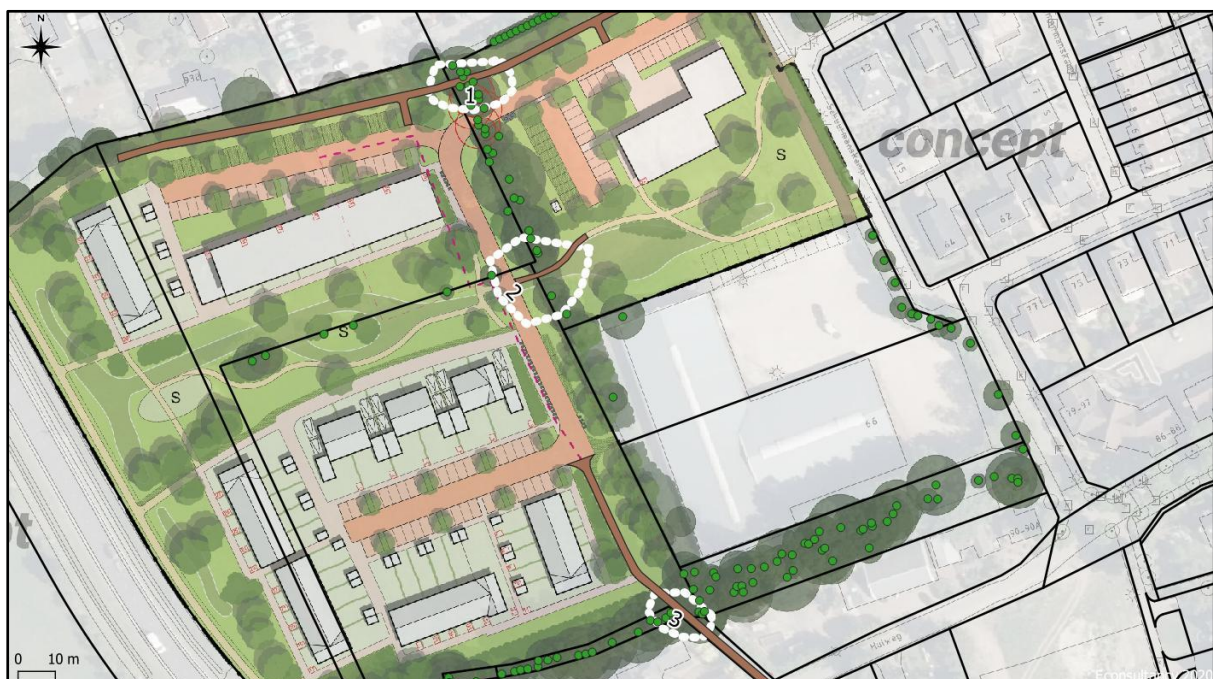
**Figuur 11** . Knelpunten in relatie tot aanleg voet- en fietspaden.

Aan de noordzijde van de centrale houtwal wordt een voetpad aangelegd. De positie van het voetpad is conflicterend met de stampositie van boom 121. Deze boom is op voorhand niet duurzaam te behouden. Verder worden negatieve effecten verwacht bij boom 118, 119, 120, 122 en 123. Deze bomen staan allen binnen 1,0 meter tot de contour van het pad. Ter hoogte van de houtwal is een laagte aanwezig die naar alle waarschijnlijkheid moet worden opgevuld. Als niet wordt opgehoogd zal het hoogteverschil middels graafwerkzaamheden worden geëgaliseerd. In het kader van de ophoging dan wel afgraving zijn boom 118, 119, 120, 122 en 123 naar verwachting niet duurzaam te behouden.

In het midden van de centrale houtwal wordt een voetpad aangelegd. Het voetpad is gelegen tussen boom 96 en 67. De contour van het pad ligt op circa 5,0 meter ten zuiden van boom 96 en circa 6,0 meter ten noorden van boom 67. Gezien de afstand tussen de bomen en het voetpad worden geen ernstige negatieve effecten verwacht. Bij de aanleg van het voetpad zal maximaal 5% wortelverlies ontstaan.

Aan de zuidzijde van het plangebied wordt een fietspad aangelegd. Op de plek van het fietspad ligt in de huidige situatie een ingang tot het agrarisch perceel (koeienpad). Bij de aanleg van het fietspad wordt wortelschade verwacht bij boom 58 t/m 61 en 95. Om de effecten in kaart te brengen is een proefsleuf gegraven bij boom 58. De aangetroffen beworteling is weergegeven in figuur 12.

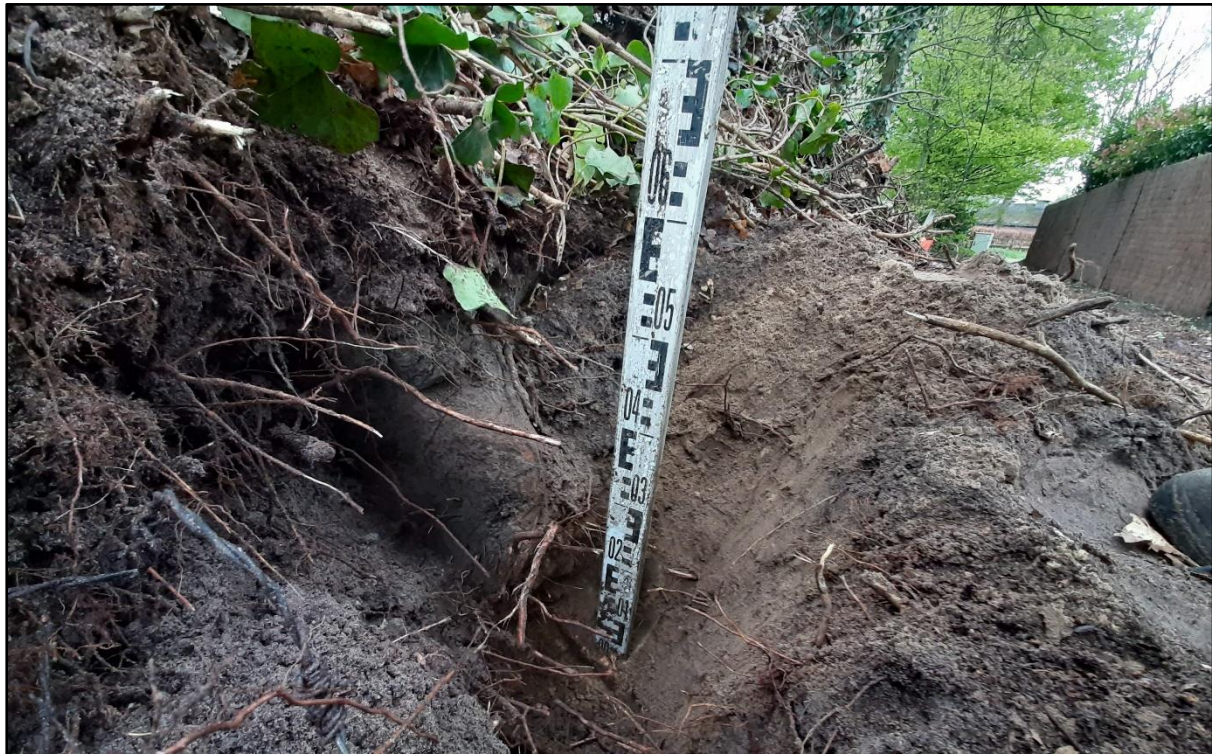
**Figuur 12.** Aangetroffen beworteling proefsleuf boom 58.

In de proefsleuf is een deel van een stabiliteitswortel (doorsnede 7 cm) aangetroffen. De wortel is in het verleden afgezet. Verder is in de proefsleuf intensieve opnamebeworteling aangetroffen. Het voornaamste gedeelte van de aangetroffen beworteling kan bij de aanleg van het fietspad gehandhaafd blijven. De oppervlakkige beworteling zal verwijderd moeten worden. Naar verwachting zal het wortelverlies bij boom 58 t/m 61 en 95 circa 15 tot 20% bedragen. De verwachting is dat de bomen het wortelverlies kunnen compenseren.

Doordat een gedeelte van de groeiplaats wordt afgegraven en wordt ingevuld zal het doorwortelbare volume afnemen. Maatregelen ten behoeve van behoud van voldoende doorwortelbaar volume zijn wenselijk.

Bij de realisatie van het fietspad aan de zuidzijde van de onderzoekslocatie worden (beperkte) negatieve effecten verwacht. Om de negatieve effecten te minimaliseren is het mogelijk een groeiplaatsconstructie toe te passen. Een geschikte groeiplaatsconstructie voor deze situatie is een sandwichconstructie (bijv. Permavoid sandwich 85mm). De sandwich panelen dienen als vervanger van een traditionele fundering. De sandwichpanelen zorgen voor een goede drukverdeling en verbetering van de zuurstof en voedingstoestand. De sandwichpanelen zijn hol en kunnen opgevuld worden met voedingsrijke grond. Door opvulling van de sandwichpanelen wordt tevens het verlies van doorwortelbare ruimte gecompenseerd. Door toepassing van sandwichpanelen zal de benodigde ontgraving afnemen, waardoor tevens het wortelverlies wordt beperkt. Als goedkoper alternatief kan het fietspad verhoogd worden aangelegd, zie 6.5 randvoorwaarden ophogen maaiveld.

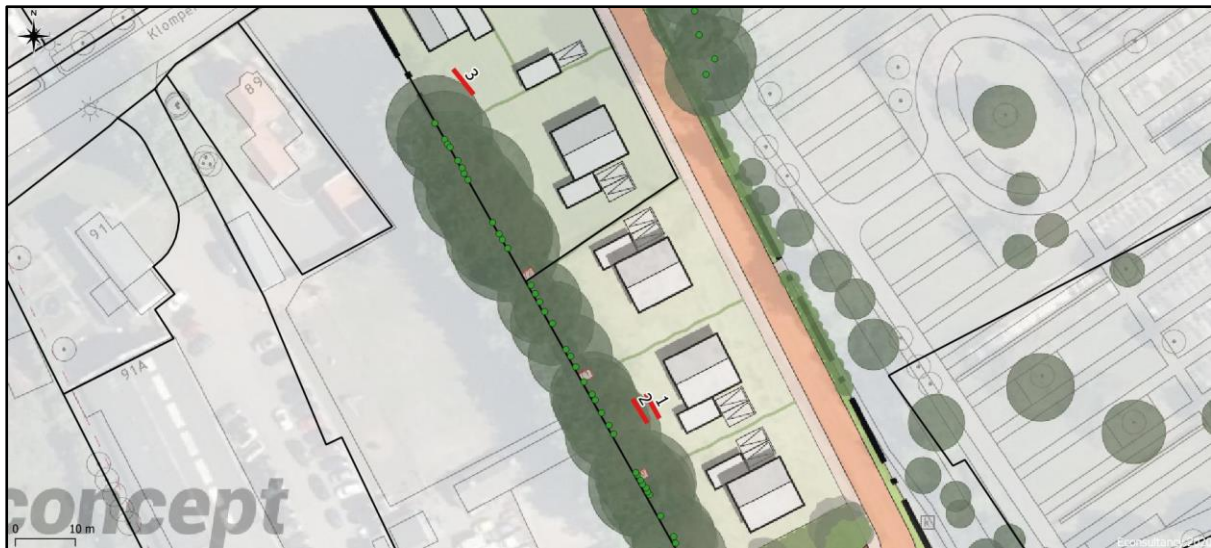
In het plan is m.b.t. tot de bouw nabij woningen één knelpunt aanwezig. Het betreft de bouw van de zes vrijstaande woningen nabij de in- en uitrit bij de Klomperweg. Bij de bouwwerkzaamheden kan kroonschade ontstaan door het toepassen van groot materieel. Ondergronds kan schade ontstaan door ophoging/afgraving van het maaiveld en het betreden van de groeiplaats met (zwaar) materieel. Beuken zijn zeer kwetsbaar voor veranderende groeiplaatsomstandigheden (ophoging/afgraving/verdichting etc.). Om inzicht te krijgen in de aanwezige beworteling op de rand van de kroonprojectie zijn drie proefsleuven gegraven. De ligging van de proefsleuven is weergegeven in figuur 13. De aangetroffen beworteling in de sleuven is weergegeven in figuur 14 t/m 16.

**Figuur 13.** Ligging en nummering proefsleuven ten opzichte van bomen en bebouwing.

Om de bomen duurzaam te behouden dienen de groeiplaatsen voorafgaand aan de bouw beschermd te worden middels het instellen van een verboden zone.

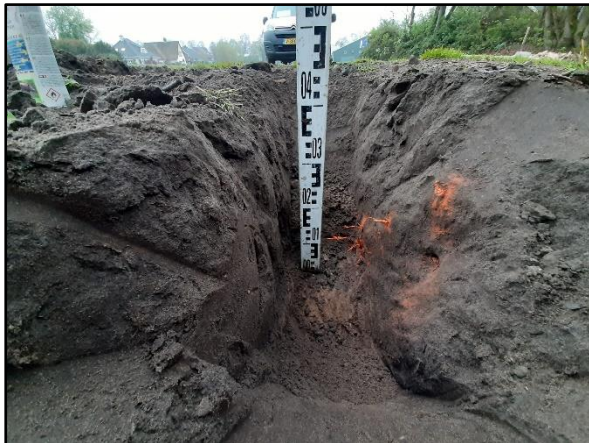
**Figuur 14.** Proefsleuf 1: extensieve beworteling op de rand van de kroonprojectie.

**Proefsleuf 1:** In proefsleuf is zijn in totaal 4-5 fijne opnamewortels aangetroffen. De bodem op de locatie is sterk verdicht, waardoor wortelgroei vrijwel onmogelijk is.

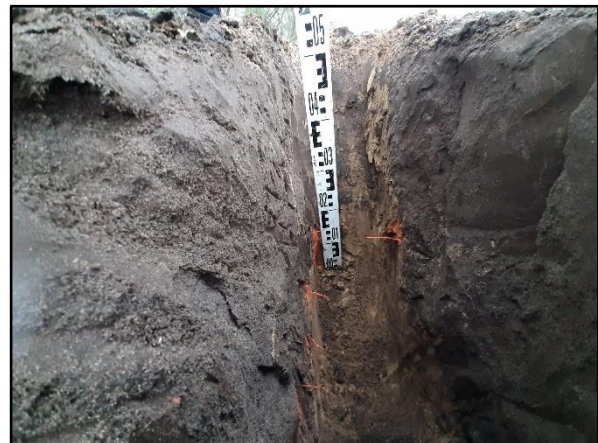
**Figuur 15.** Proefsleuf 2: extensieve beworteling 2,0 m binnen de kroonprojectie.

**Proefsleuf 2:** In de proefsleuf zijn circa 6-7 fijne opnamewortels aangetroffen. Ook hier is door een hoge verdichtingsgraad extensieve beworteling aanwezig.

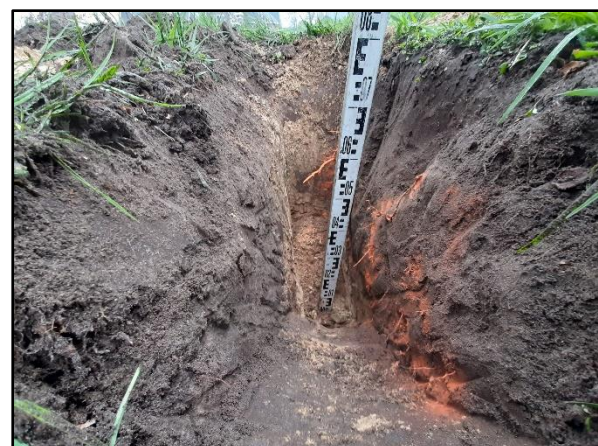
**Proefsleuf 3:** In de proefsleuf zijn circa 10-15 fijne opnamewortels aangetroffen. De beworteling is intensiever dan in de overige sleuven omdat de bodem op deze locatie niet verdicht is.

**Figuur 16.** Proefsleuf 3: matig extensieve beworteling op de rand van de kroonprojectie.

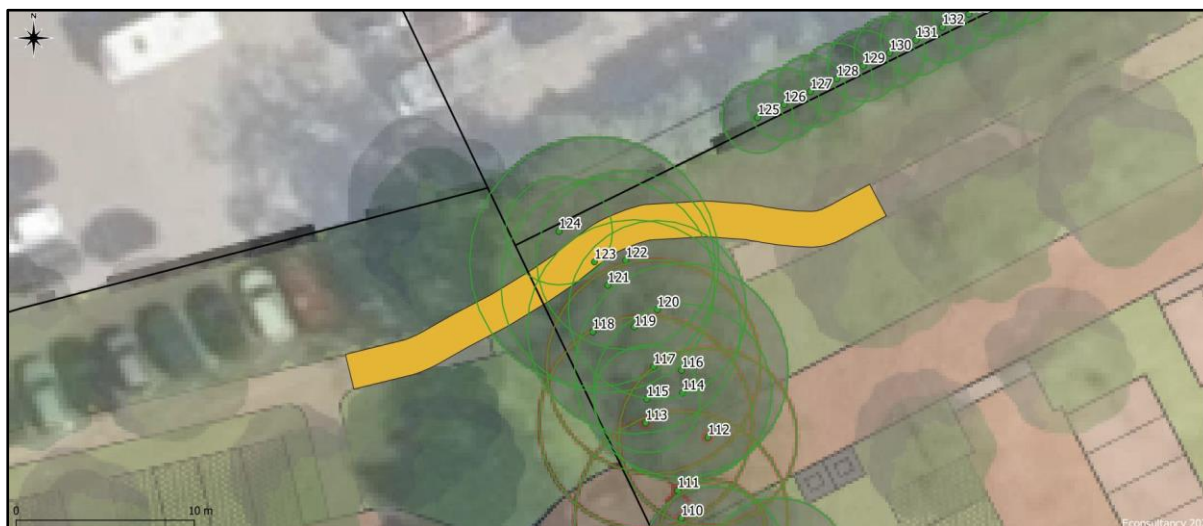
**Figuur 17.** Voorgestelde ligging van het wandelpad aan de noordzijde van de centrale houtwal.

In het huidige ontwerp wordt een wandelpad aangelegd aan de noordzijde van de centrale houtwal. Naar verwachting zijn hierbij boom 123 t/m 118 niet duurzaam te behouden. Met een plaanpassing en andere uitvoeringswijze zijn de negatieve effecten te minimaliseren. De ligging van het pad kan ten opzichte van de bomen worden geoptimaliseerd door het pad in een slinger te laten lopen. Door de plaanpassing is boom 123 op voorhand niet duurzaam te behouden (robinia, stamomtrek 54 cm). Zie figuur 17 voor de voorgestelde plaanpassing.

Bij de voorgestelde plaanpassing kunnen negatieve effecten ontstaan bij boom 124 en 122. Deze bomen staan op circa 0,8 tot 0,6 m tot de contour van het wandelpad uit figuur 17. Om de negatieve effecten te beperken wordt geadviseerd het maaiveld op te hogen met grof, eentoppig, ontzilt zand (M50 cijfer > 420  $\mu\text{m}$ , EC-waarde < 1 mS/cm) (max. 25 cm ophoging) en op het bestaande maaiveld een beluchtingsbuis aan te brengen. Voor ophoging dient de organische toplaag (graszoden of strooisel) volledig verwijderd te worden. Het ophoogsubstraat mag tot maximaal 2,0 MPa verdicht worden

en mag geen contact maken met het schorsweefsel van de stam of stamvoet. Na aanbrengen op hoogsubstraat kan de voorgenomen half verharding worden aangebracht.

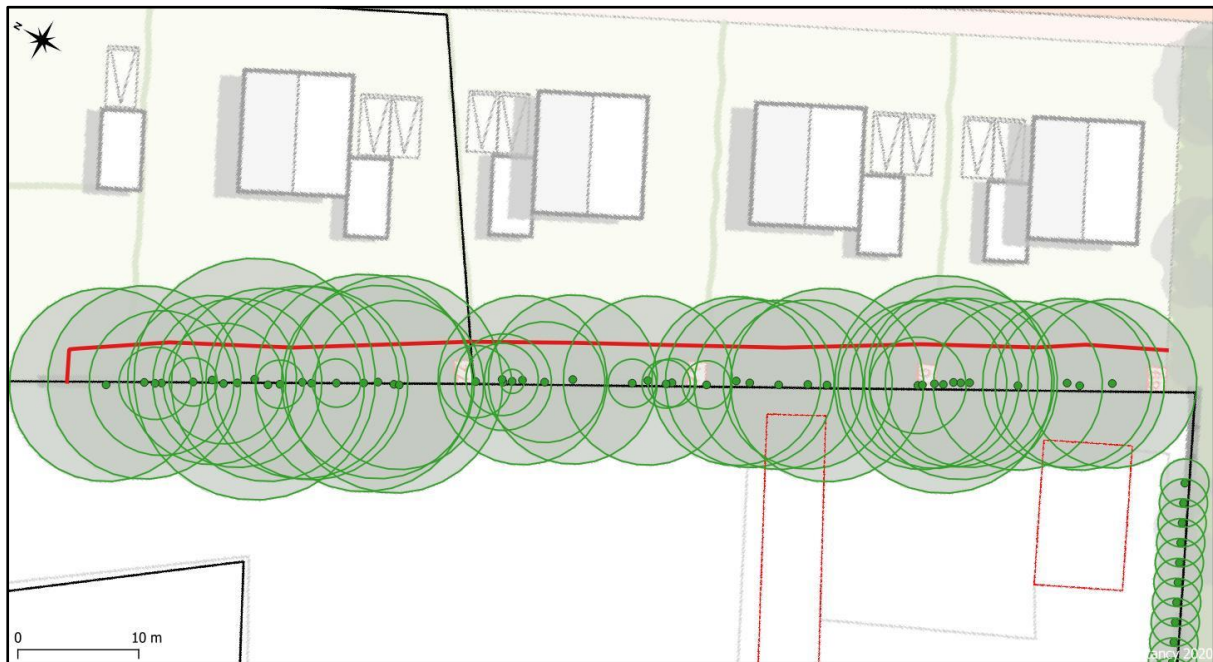
**Figuur 18.** Geadviseerde positie erfafscheiding bij beuken (nr. 138 t/m 165).

Ter bescherming van de kwetsbare wortelzone, en om onderhoud uit te kunnen voeren, wordt geadviseerd de erfafscheiding op minimaal 3,0 meter uit de stamvoet van de boom te realiseren. De geadviseerde positie van de erfafscheiding is weergegeven in figuur 18.

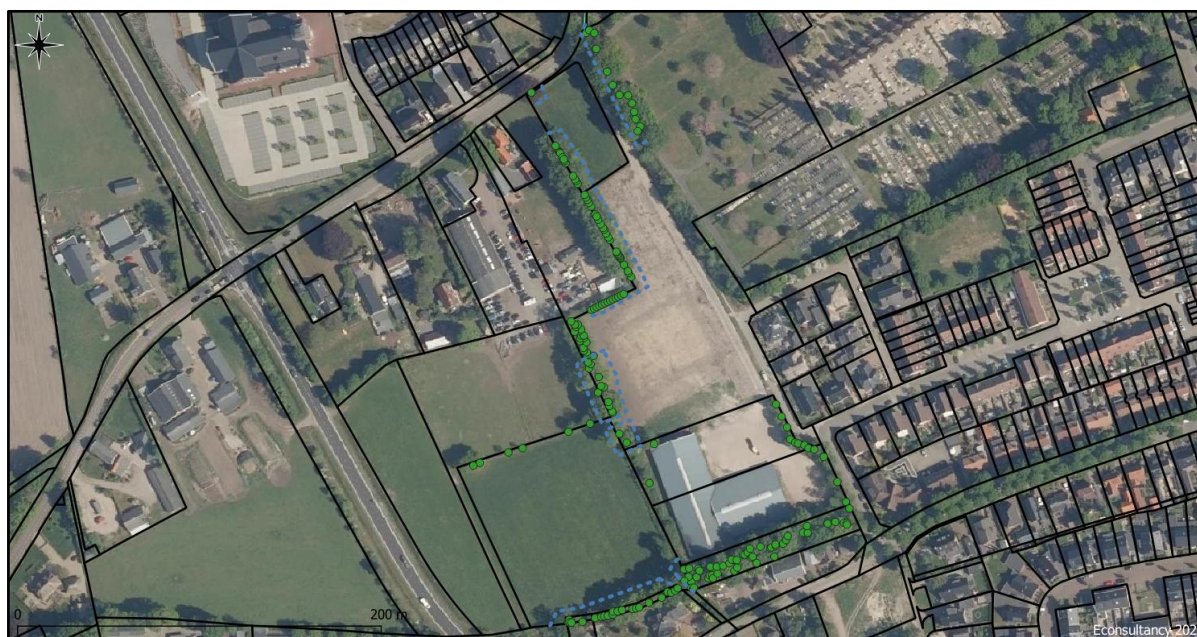
**Figuur 19.** Advies globale positie bouwhekken (blauwe stippellijn geeft de positie van de bouwhekken weer).

Opslag van materieel/materiaal/bouwkeet en overige zaken heeft bodemverdichting tot gevolg. Bodemverdichting dient bovengenoemde redenen (zie 6.8) voorkomen te worden. Opslag van materieel/materiaal/bouwkeet en overige zaken kan voorkomen worden door een verboden zone in te stellen. De verboden zone dient middels onverplaatsbare (bouw) hekken aangegeven te worden. Ook kan de gemeente een locatie aanwijzen te gebruiken als opslagplaats.
