## **BOMEN EFFECT ANALYSE**

**NIEUWBOUW BEDRIJFSPAND PAKHUISWEG 1B**

**6 bomen, Pakhuisweg 1B, De Klomp**

Referentienummer : 211582  
Opdrachtgever : DBL architecten bureau  
Datum rapport : 22 oktober 2021

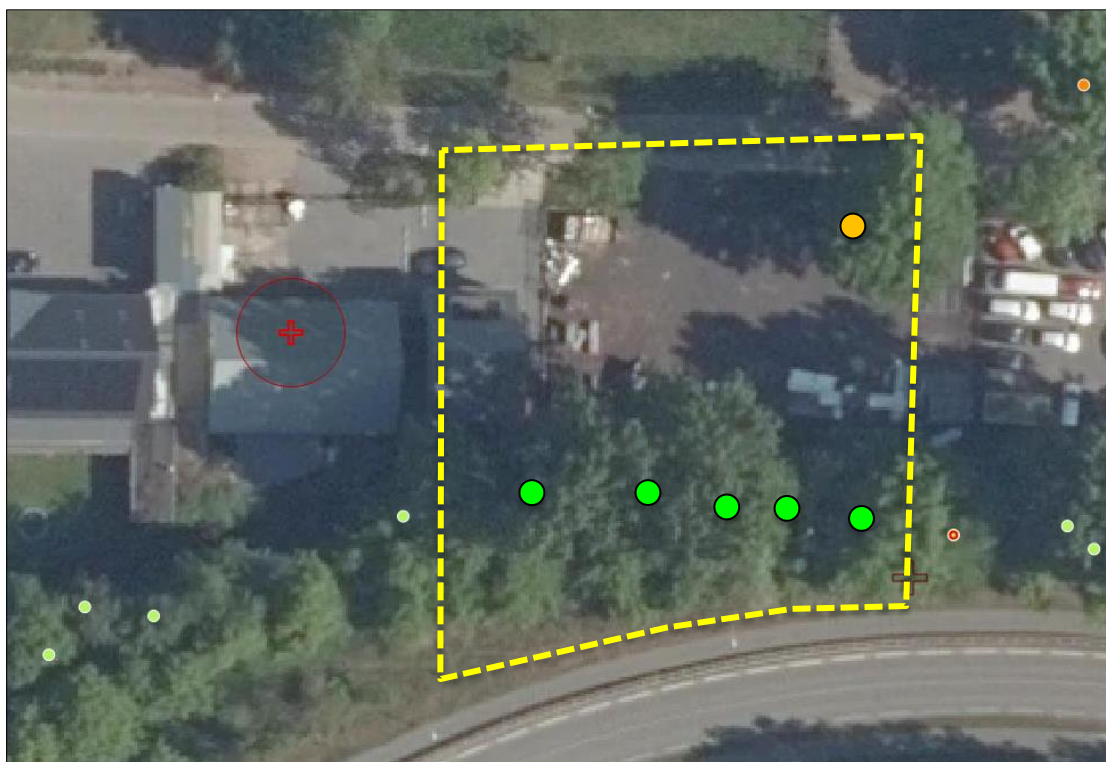
Afbeelding 3: Bomen binnen projectgrens (status volgens bomenkaart Ede):

- groen: Gemeenteboom-waardevol (2 populieren, 2 wilgen en 1 zomereik);
- oranje: Particuliere boom-Monumentaal (zomereik);

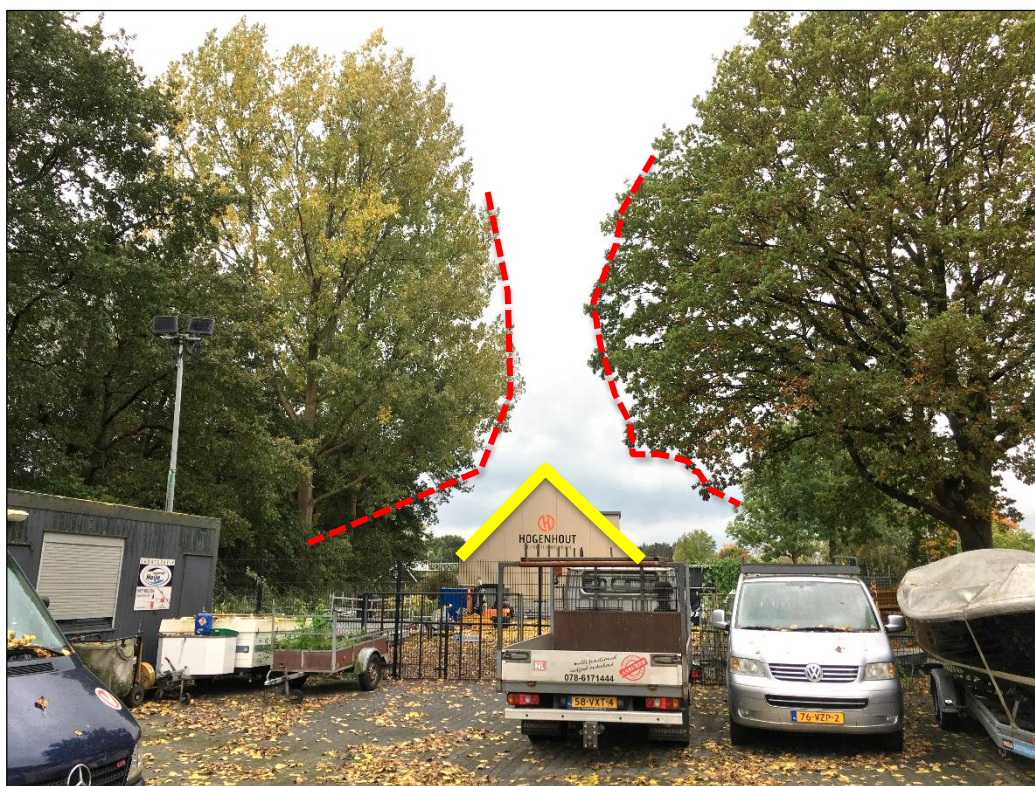
*Afbeelding 6: Het nieuwe gebouw licht in het verlengde van het huidige gebouw en heeft dezelfde afmetingen. De gevel van de nieuwbouw (conform gele contour) valt buiten de kronen van de waardevolle bomen (links) en de monumentale eik (rechts);*

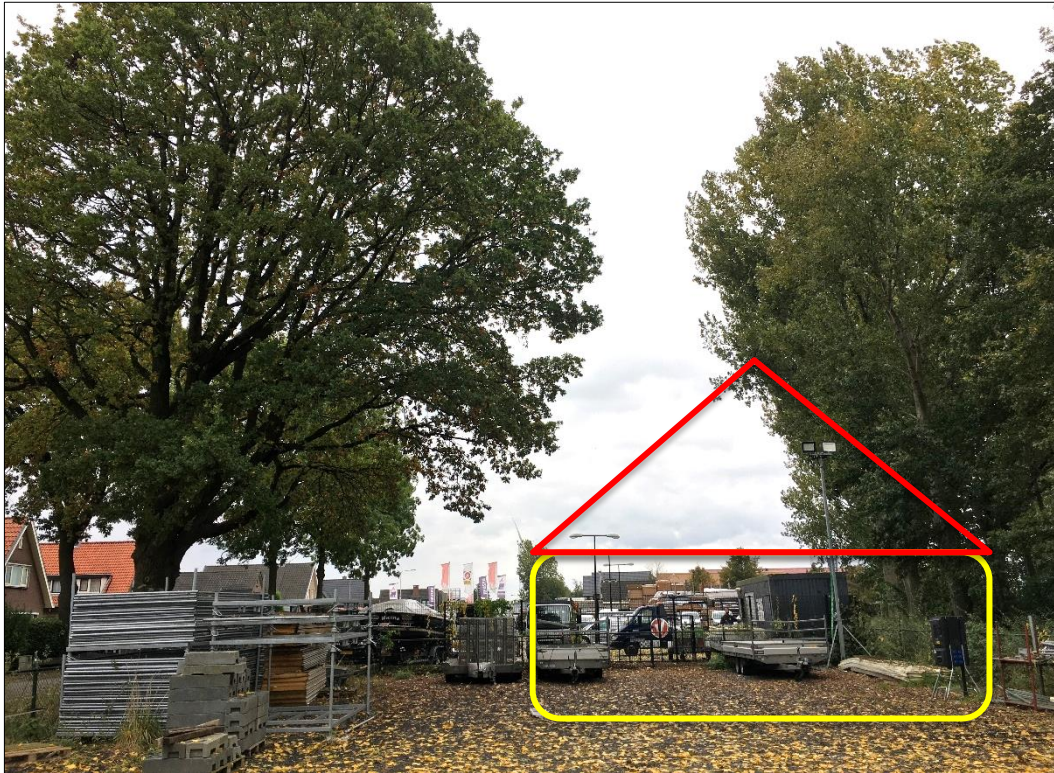
Afbeelding 7: Nieuwbouw ter hoogte van de bomen;

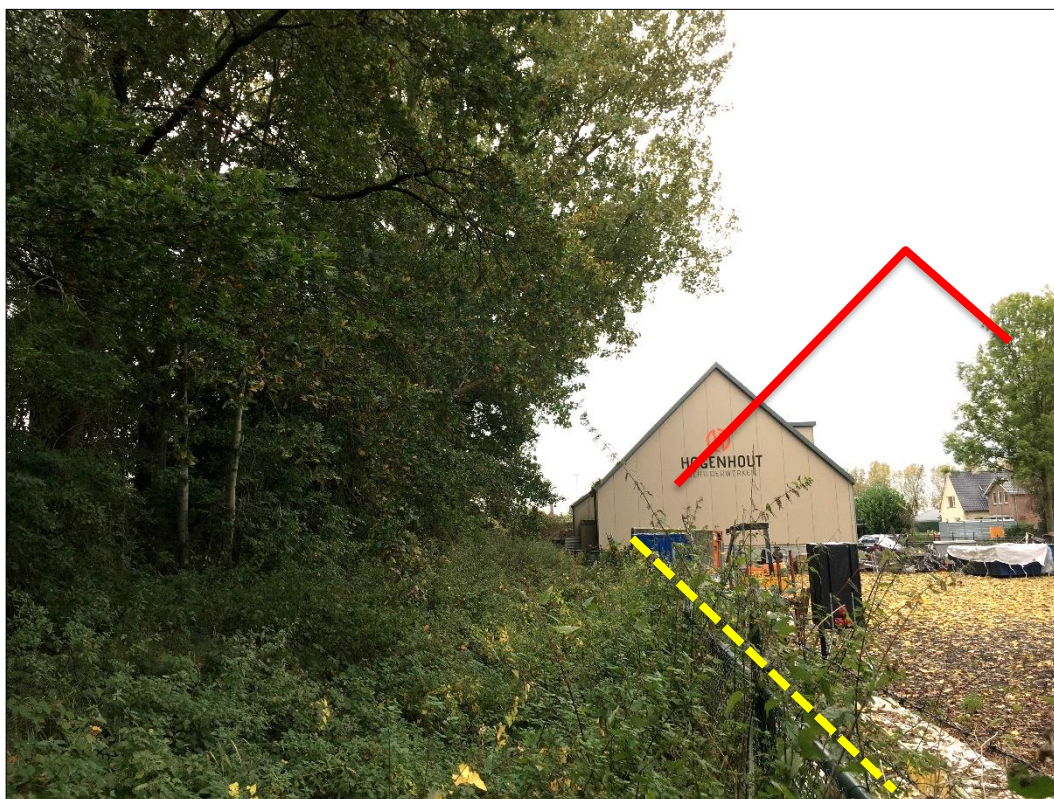
Afbeelding 8: De bomen langs de zuidelijke rand (links) staan op voldoende afstand van de nieuwbouw (rood). Geel: perceelsgrens (hekwerk) met sloot (wordt niet gedempt) erlangs;

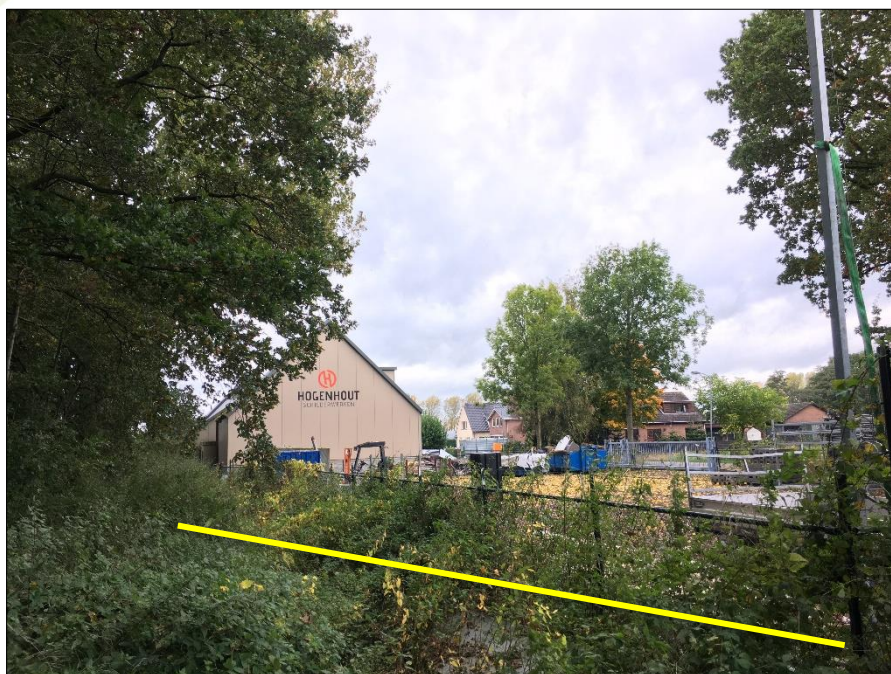
*Afbeelding 9: Nogmaals de perceelsgrens (geel) met hekwerk waardoor de waardevolle, gemeentelijke bomen afdoende beschermd worden;*

Geadviseerd wordt om de voorgenomen nieuwbouw te realiseren. Een speciale vorm van boombescherming is niet nodig omdat het huidige hekwerk en de sloot gehandhaafd blijven.

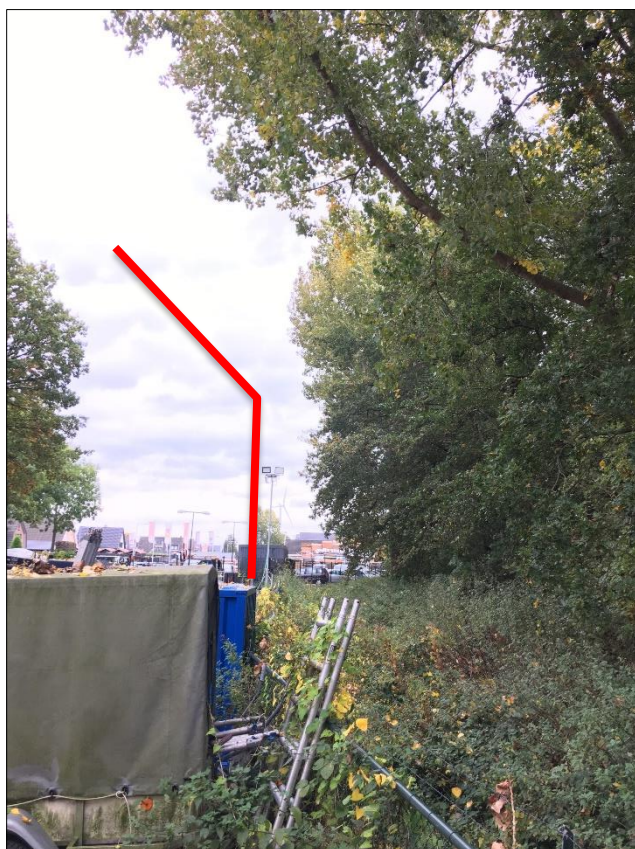
*Afbeelding 10: Zuidzijde nieuwbouw t.o.v. zuidelijke bomenrij;*

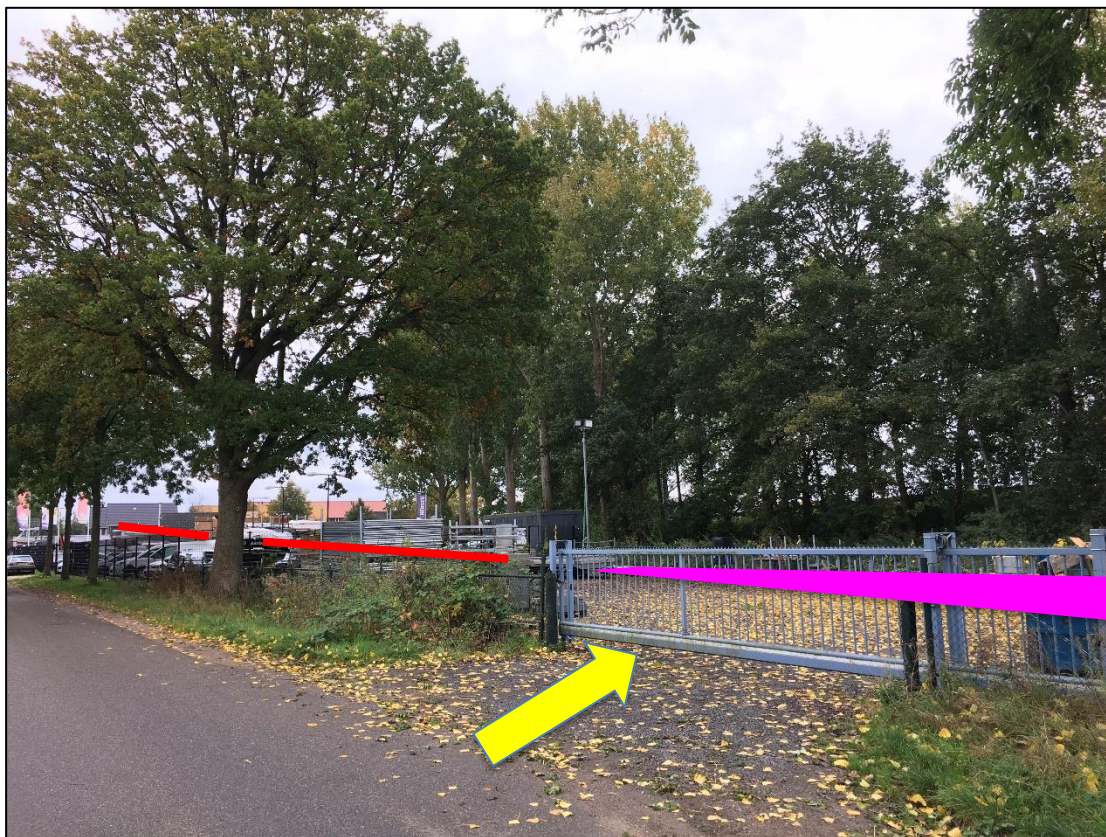
*Afbeelding 11: De bouwweg (geel) bevindt zich ter hoogte van de huidige inrit. De monumentale eik wordt beschermd door het huidige (te handhaven) hekwerk (rood). Paars: grondvlak nieuwbouw;*
