# Bomen Effect Analyse

## Planbeoordeling

Goudenstein, Ede

P21758

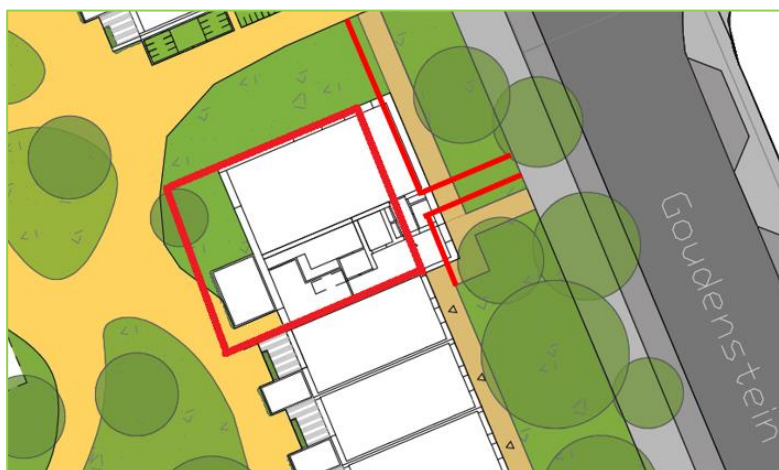
- Wij adviseren 7 bomen voorafgaand aan de werkzaamheden te verwijderen. Het gaat om bomen met een toekomstverwachting van minder dan 5 jaar.
- Boom 19 is de op één na grootste boom binnen het onderzoeksgebied en is daarmee en blikvanger. Tevens heeft deze boom één van de hoogste ecosysteemdiensten binnen het onderzoeksgebied. De boom heeft een onhoudbare projectinvloed. Dit is hoofdzakelijk het gevolg van het ver(der) uitsteken van het appartementengebouw, in noordoostelijke richting. Geadviseerd wordt om te onderzoeken of dit complex meer westelijk gebouwd kan worden, bij voorkeur in lijn met aangrenzende rijwoningen. Ook wordt geadviseerd om de verharding verder van de boom af te leggen. Zo kan deze boom gespaard blijven.

Hiernaast is het voorstel geïllustreerd in rood kader.

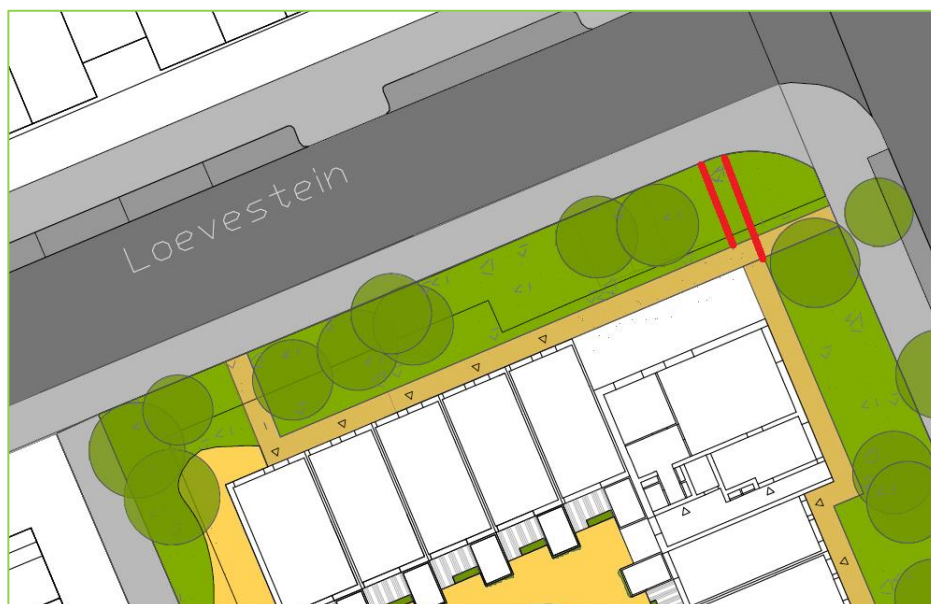
- Voor boom 6 geldt dat aanzienlijke invloed wordt verwacht door de aanleg van een voetpad op de rand van de stabiliteitskluit. Het plaatsen van opsluiting zal leiden tot wortelschade. Voor deze boom wordt eveneens geadviseerd om het plan aan te passen. Het is wenselijk om het voetpad verder bij de boom vandaan aan te leggen; bij voorkeur vervalt het noordelijke pad langs de boom en wordt het voetpad richting Loevestein ontsloten in plaats van naar Goudenstein. *Hieronder* is het voorstel in rood geïllustreerd.

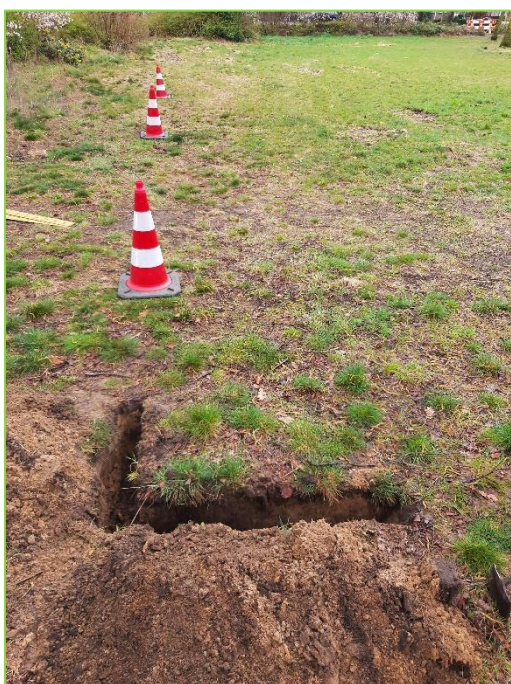
Overzicht profielsleuf. De pionnen geven de lijn van de toekomstige gevels weer.

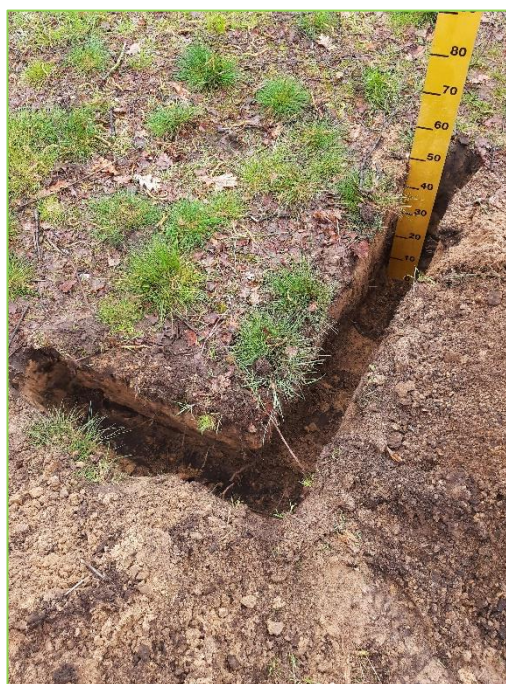
Detail van profielsleuf; nauwelijks beworteling.

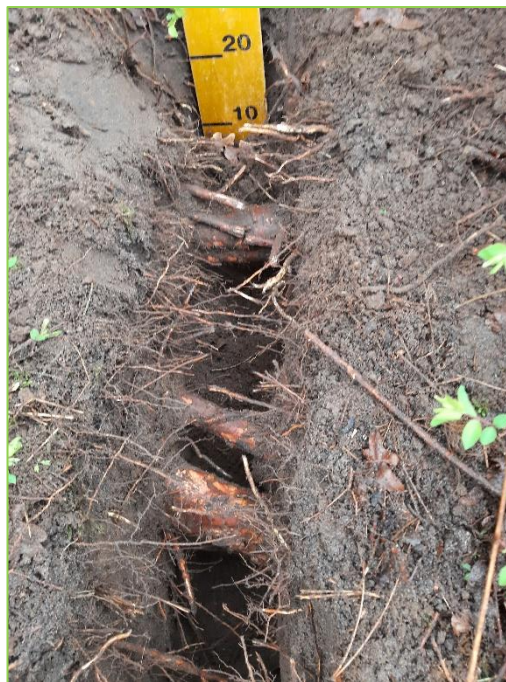
Detail van de beworteling met de 3 dikke wortels duidelijk zichtbaar.

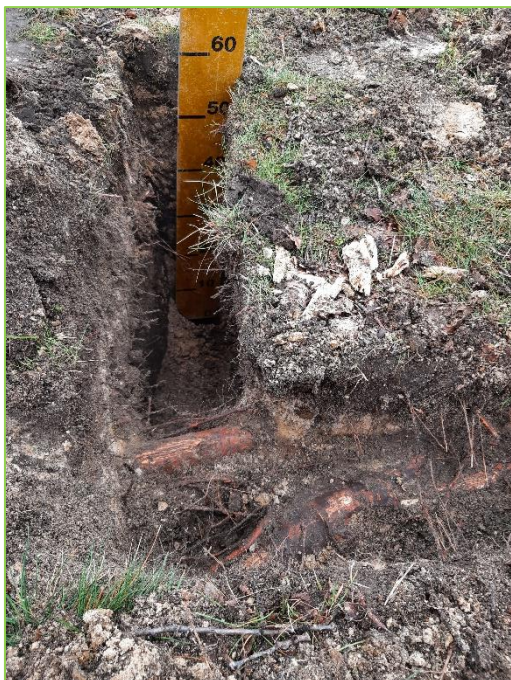
Detail profielsleuf met in de hoek dikke wortels.
