## Bomen Effect Analyse Fase 2, Loevestein te Ede

Projectnummer: 17P2100258

Opdrachtgever: KUDO  
Ter attentie van de heer M. Fakkell  
Storkstraat 25  
3905 KX Veenendaal

Datum: 23 november 2021

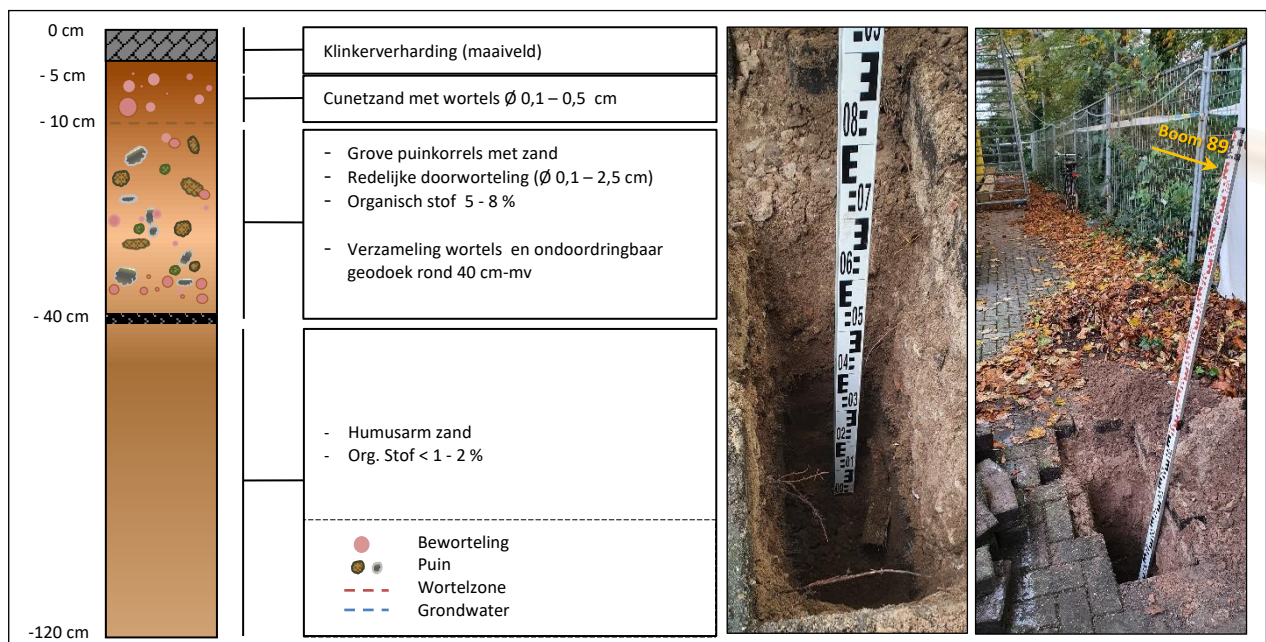
Groeiplaats onder verharding parkeerplaats:

- Zandprofiel met puinkorrels begrensd door een geodoek op 40 cm-mv;
- Dunne wortels hebben zich verzameld onderin en bovenin de puinlaag;
- Geen essentiële dikke wortels > Ø 2 cm aangetroffen;
- Beworteling afwezig onder geodoek.
- Drie sleuven vrijwel identiek (zuid en oostzijde)

Figuur 9: gemiddeld bodemprofiel in zuidelijk deel van projectgebied. Foto's van sleuf 3 nabij boom 89.

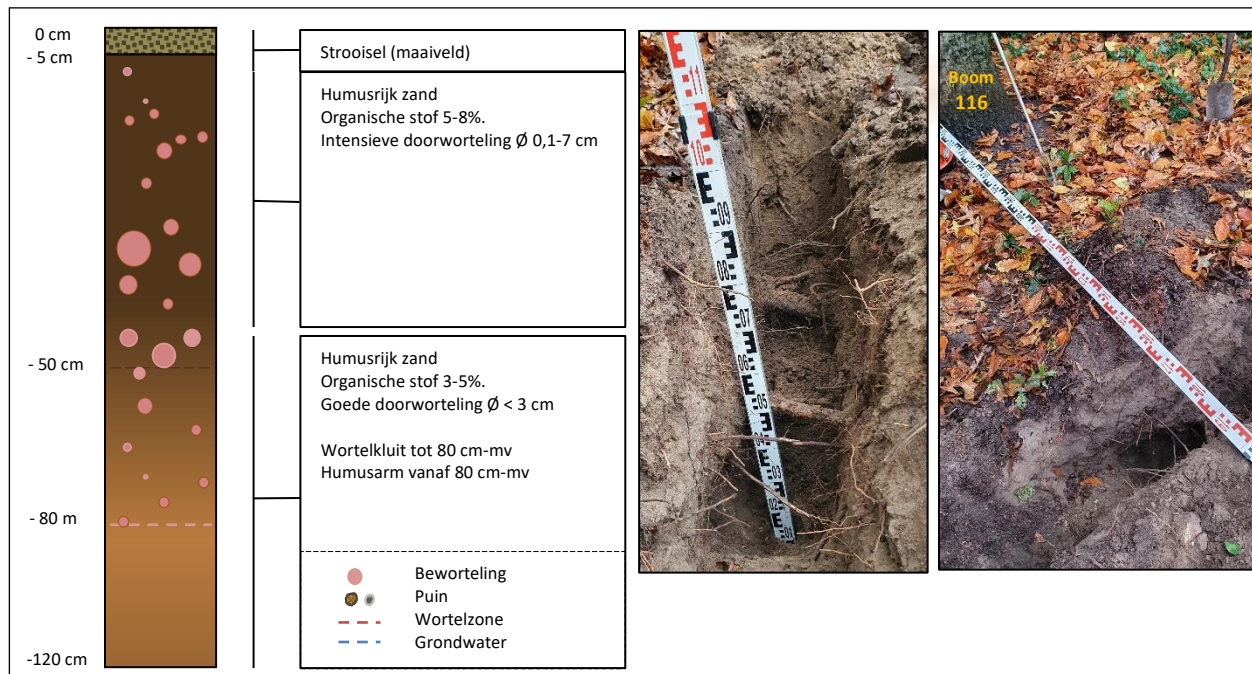
Groeiplaats in open groeiplaats nabij toekomstige hellingbaan.

- Sleuf op ca. 2 meter vanaf hart boom 116;
- Zandprofiel met afnemend humusgehalte;
- Intensieve fijne beworteling in toplaag groenstrook;
- Dikkere wortels aangetroffen (>4 cm) binnen de laag 30 tot 50 cm-mv.

Figuur 10: Gemiddeld bodemprofiel met beworteling ten westen van het projectgebied. Sleuf in afbeelding bij boom 116.
