Begeleidend schrijven n.a.v.  
Bomen Effect Analyse  
Fase 2, Loevestein te Ede

Projectnummer: 17P2200065

Datum: 8 april 2022

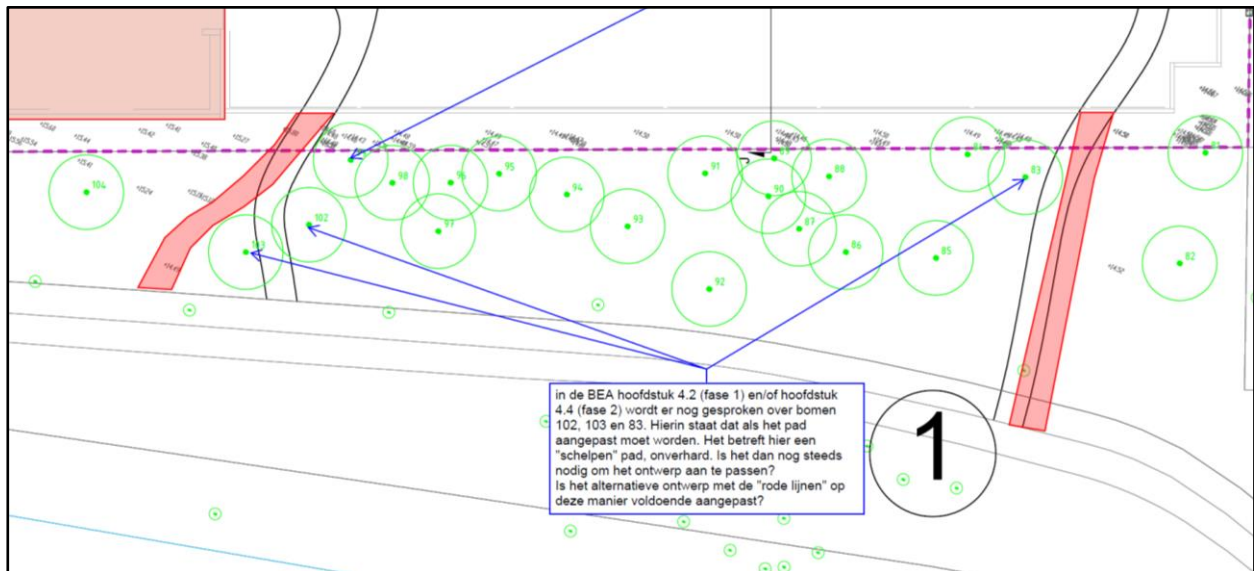
Figuur 2: Uitsnede ontwerptekening t.h.v. situatie 1.

Betreft een nieuw pad aan de zuidzijde van het projectgebied. Het pad, dat zal bestaan uit een halfverharding, sluit aan op de bestaande structuur in het Proosdijpark. Hier zijn de in de BEA voorgestelde ontwerpwijzigingen redelijkerwijs aangebracht in het nieuwe ontwerp. Naast de ontwerpwijziging gelden er restricties bij de uitvoering om schade te voorkomen.

- Blijf uit de risicozone van de bomen (10 x de stamdiameter van 130 cm+mv);
- Breng stambescherming aan: omwikkel de stam met ribbeldrain en bevestig verticaal geplaatste, en met spandraad bevestigde, houten planken;
- Breng rijplaten aan om verdichting te voorkomen;
- Werk bovenop het bestaande maaiveld;
- Maaiveld van het pad met maximaal 20 cm ophogen;
- Verwijder handmatig (hark/schep) de strooisellaag (bovenste ca. 5 cm);
- Egaliseer de contouren van het pad met bomenzand;
- Breng een drukverdelend, water- en luchtdoorlatend doek aan;
- Breng een cunet van humusarmzand aan en vervolgens de toplaag.

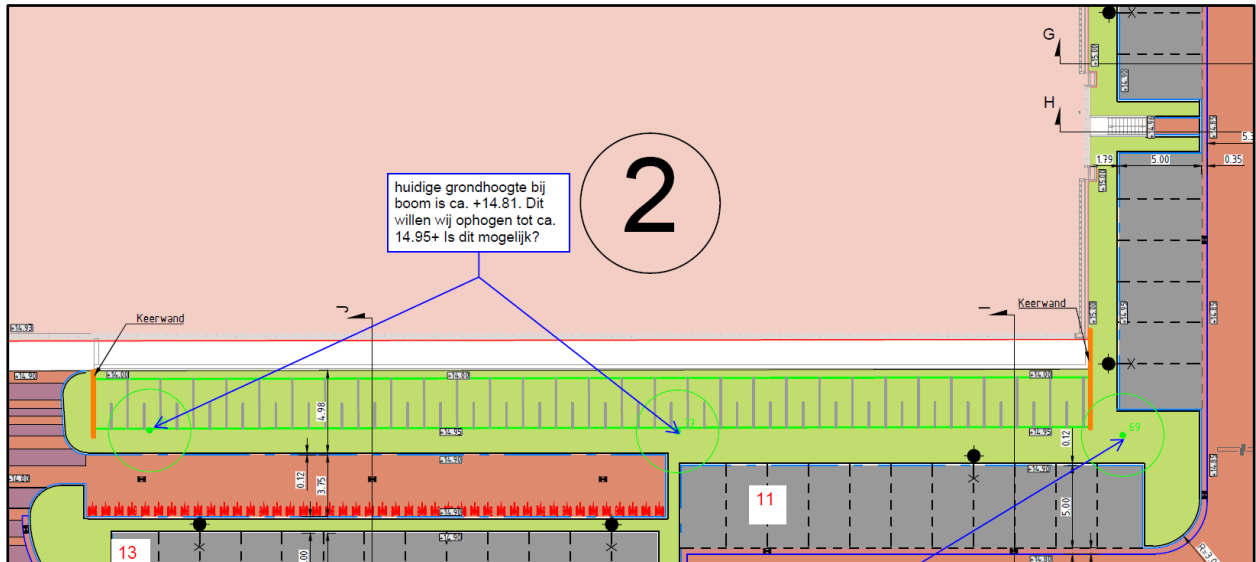
Figuur 3: Uitsnede ontwerp-tekening ter hoogte van situatie 2.

Betreft een groenstrook nabij bomen 69, 77 en 79. Ten behoeve van de afwatering zal de groenstrook op één oor worden gelegd. Hierbij zal het bestaande maaiveld licht worden opgehoogd en met ca. 80 cm worden afgegraven. Om het hoogte verschil op te vangen worden er keerwanden aan de randen geplaatst. Dit heeft zeer nadelige gevolgen voor de drie bomen. Ontwerpwijzigingen en restricties bij de uitvoering zijn van toepassing.

- Keerwanden achterwege laten of buiten de kroonprojectie plaatsen;
- Bestaand maaiveld binnen de kroonprojectie niet afgraven;
- Maaiveld maximaal 10 cm ophogen met een grofkorrelig humusrijk medium;
  - o Stamvoet niet bedekken met grond. Hierdoor blijft de stamvoet zichtbaar en kan worden voorkomen dat deze gaat inrotten.

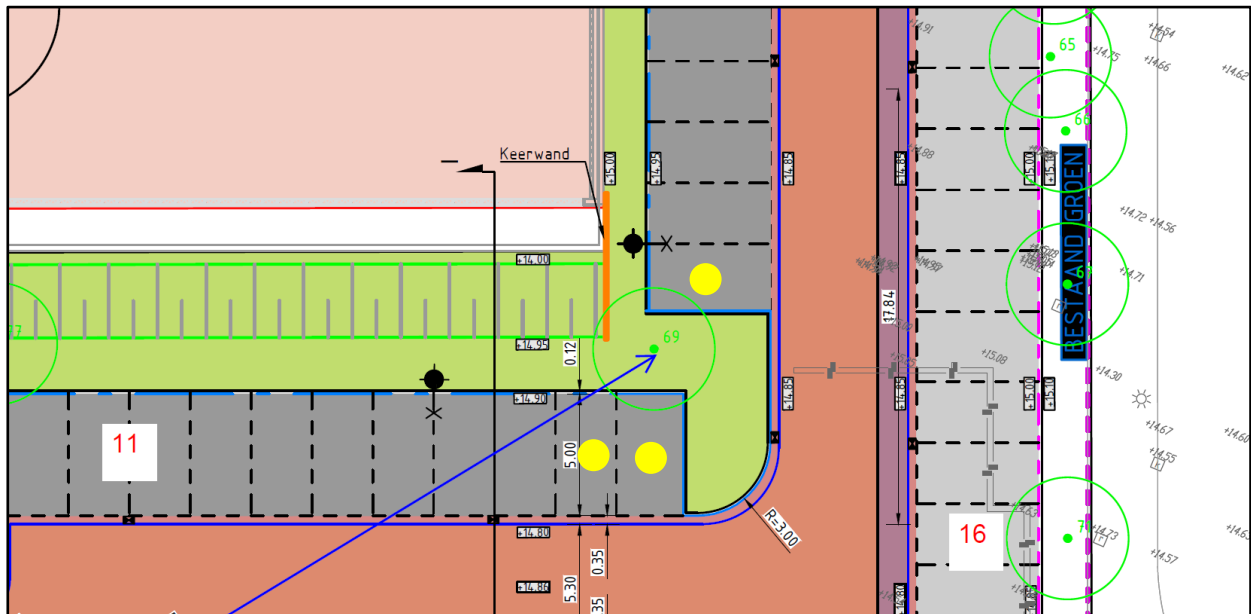
Figuur 4: Uitsnede ontwerptekening ter hoogte van situatie 3. Sandwichconstructie in parkeervakken met gele stip.

Boom 69 betreft een gewone beuk en heeft altijd aan de rand van een beplantingsvak gestaan (figuur 5). Rondom de standplaats van de boom worden verhardingselement verwijderd en opnieuw aangebracht. Lokaal maakt open grond plaats voor verharding en andersom. Hierbij zullen profiellijnen worden gewijzigd. Om een duurzame groeiplaats te realiseren wordt groeiplaatsverbetering en -constructies aanbevolen om het ontwerp te kunnen handhaven.

- Zie drie punten in paragraaf 2.2.
- Verwijder handmatig de verharding en het cunet.
  - o Maak eventueel gebruik van een grondzuigmachine om het cunet en fundering te verwijderen.
- Behoud en bescherm de openliggende wortels met natte doeken.
- Hef huidige blokkerende (sterk verdichte) bodemlagen op en verbeter de toekomstige groeiplaats rondom de boom:
  - o Pas een pneumatische injectiemethode toe zoals bijvoorbeeld TLU:
    - Hiermee kan de bestaande grond voor een deel worden behouden en verrijkt.
- Maak gebruik van een sandwichconstructie<sup>1</sup> bij het inrichten van drie parkeervakken (gele stippen figuur 4):
  - o Invullen en egaliseren met bomenzand en afdekken met drukverdelend doek, kratten en verharding.

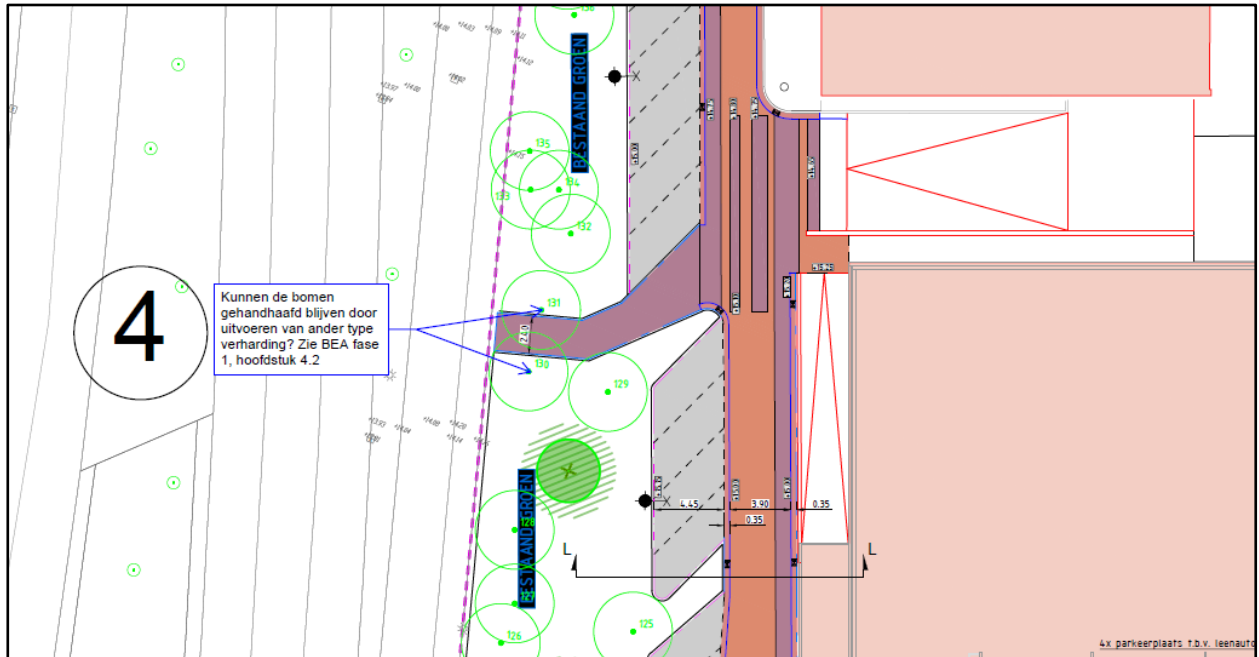
Figuur 6: Uitsnede ontwerptekening ter hoogte van situatie 4.

Betreft een nieuw aan te leggen fietspad aan de westzijde van het projectgebied. Het verharde pad zal aansluiten op het bestaande pad aan de Kastelenlaan. Het pad kan in het ontwerp nog worden verschoven en daarom zijn er ontwerpvoorstellen en groeiplaatsconstructies aanbevolen.

- Behoud minimaal 1,5 m afstand tussen het pad en de boom om schade en opdruk/ontwrichting van constructie en verharding te voorkomen;
- Verschuif het pad richting het noorden waar meer ruimte tussen de bomen is;
- Wanneer het pad centraal tussen bomen 135 en 136 wordt aangebracht gelden er geen restricties;
- Zet van te voren in het veld de situatie uit en bepaal de exacte locatie;
  - o Houd hierbij rekening met eventueel te handhaven onderbeplanting op deze locatie;
  - o Hierdoor kunnen loop- en zichtlijn beter worden beoordeeld;
- Geen grond afgraven binnen de groenstrook (bij het verwijderen van het bestaande groen);
- Maak ook hier gebruik van een sandwichconstructie:
  - o Innvullen en egaliseren met bomenzand en afdekken met drukverdelend doek, kratten en verharding.

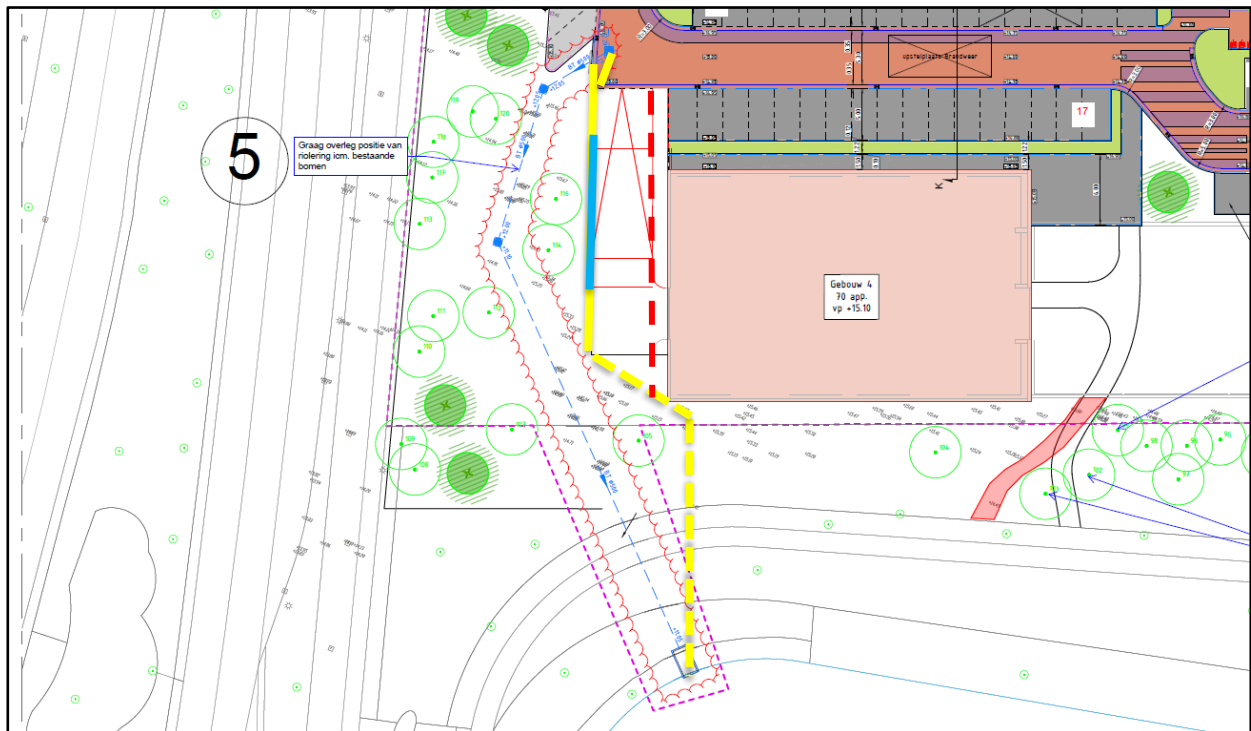
Figuur 7: Uitsnede ontwerp-tekening ter hoogte van situatie 5.

Voorafgaand aan de werkzaamheden aan gebouw 4, roze vierkant figuur 7, zal een hemelwaterafvoerbuisk (blauwe lijn) worden aangelegd. In het huidige ontwerp loopt de buis dwars door de groenstrook aan de westzijde van het projectgebied. Ook buiten het projectgebied, aan de zuidzijde, staan verschillende groenobjecten. Naast ontwerpwijziging gelden er restricties bij de uitvoering om schade te voorkomen.

- Plaats de buis langs de contouren van de toekomstige kelder en gebouw. Het vervolgtraject (gele stippellijn figuur 7) is afhankelijk van de hoeveelheid bomen buiten het projectgebied en wortels.

- Bij het machinaal graven zal voorzichtig laag voor laag moeten worden afgegraven. Steek handmatig voor om voortijdig de posities van de wortels te lokaliseren.

- o Let op: wortels >4 cm sparen en <4 cm glad doorzagen (haaks op groeirichting).
- Bij teveel wortelontwikkeling /-schade:
  - o Creëer een sleuf door gebruik te maken van een grondzuiger.

- Beperk de sleuf breedte binnen de kroonprojecties.
- Binnen de blauwe streep in figuur 7 zal de buis vanaf de oostzijde zo diep als mogelijk moeten worden ingebracht. Graaf min of meer onder de groeiplaats van de bomen door.

- o Maak eventueel een tijdelijk traject dat eenvoudiger is aan te brengen. De definitieve locatie van de buis kan in één werkgang tijdens de bouw van gebouw 4 worden gerealiseerd.

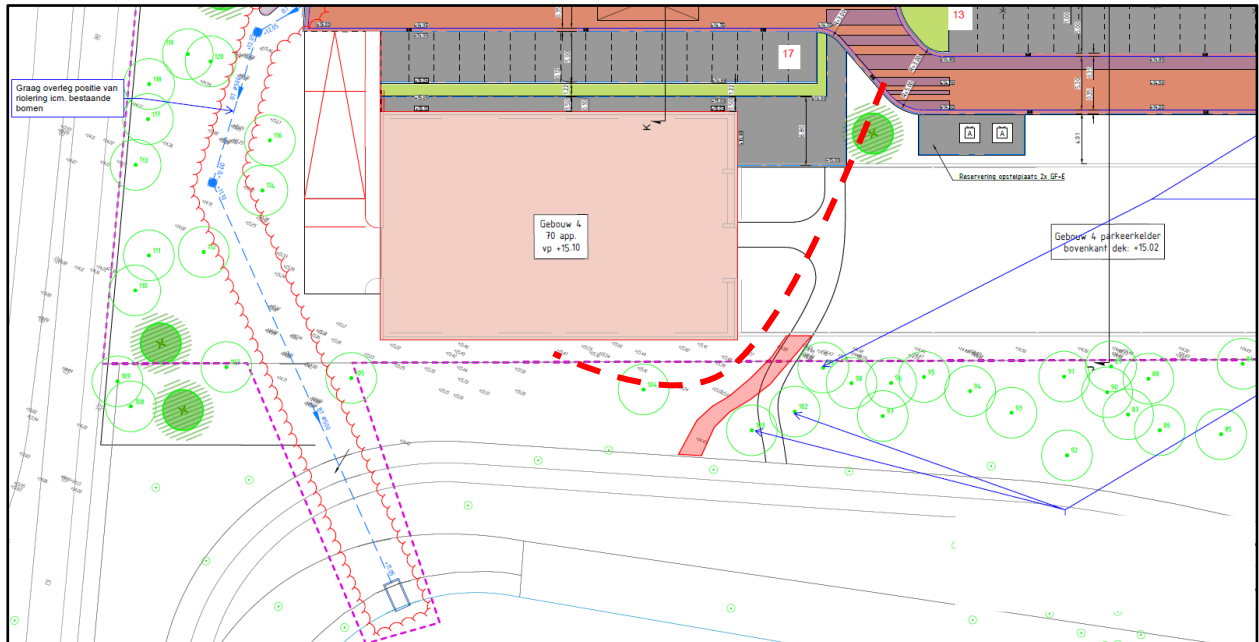
Figuur 8: Uitsnede ontwerptekening ter hoogte van situatie 6.

De opdrachtgever geeft aan dat er voldoende werkruimte noodzakelijk is voor de bouwwerkzaamheden aan gebouw 4. Specifiek noemt de opdrachtgever de werkruimte aan de zuidzijde van het gebouw. Aan deze zijde zal een opstelplaats moeten worden gerealiseerd voor een hoogwerker. Daarnaast zal een aanrijroute moeten worden uitgezet.

- Boom 104 vormt een knelpunt ten behoeve van de opstelplaats. In de BEA is al beschreven dat de kroon moet worden ingenomen ten behoeve van een steiger etc. De opstelplaats en de werkruimte van de hoogwerker vormt een extra bedreiging voor de boom. De beoordeling is daarom dat deze boom verwijderd dient te worden. De boom verkeert reeds in een matige conditie en is van een matige kwaliteit mede door de scheefstand.
- De aanrijroute, met de minste effecten op de overige bomen, loopt via de oostzijde van gebouw 4, rode stippellijn figuur 8.
  - o Plaats voldoende rijplaten om verdichting te voorkomen op deze locatie. Dit komt eventuele toekomstige bomen op deze locatie ten goede.
  - o Compenseer het verlies van de boom.

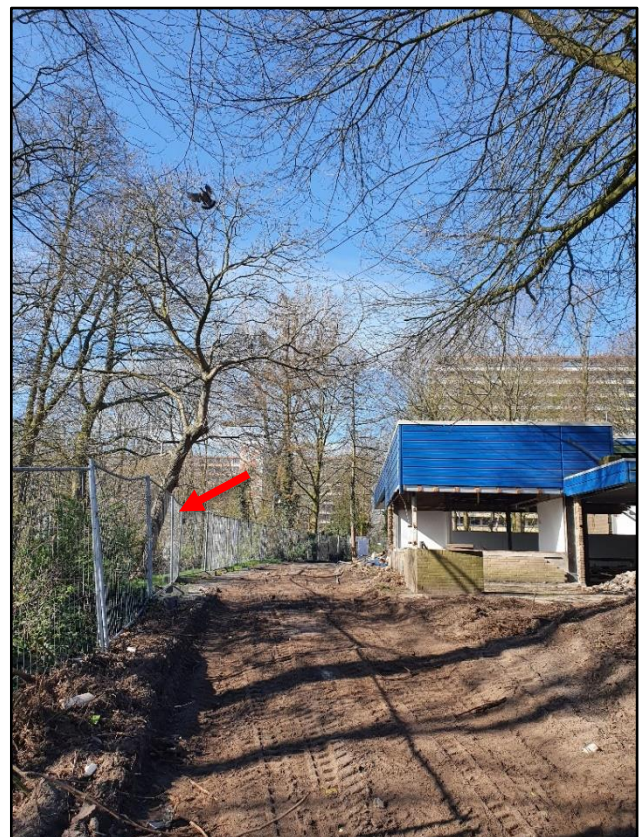
Figuur 9: April 2021, foto boom 104 (rode pijl).
