Brawa Holding B.V.  
Bisschopweg 51  
6741 LD Lunteren  
Contactpersoon: A. Helder, Architectenbureau DBL

Kenmerk FC/2020/055/n  
Onderwerp Notitie inspectie Bisschopweg 51 te Lunteren  
Datum 12 december 2022  
Uw kenmerk 18-281A

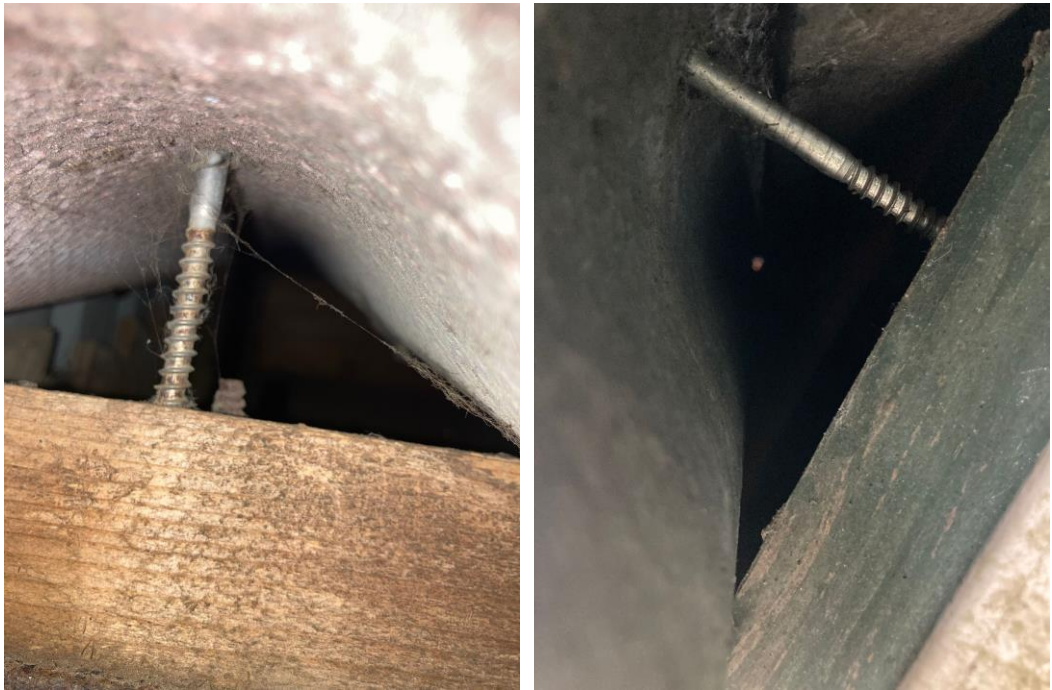
*Alle ruimtes onder de dakplaten zijn geïnspecteerd.*

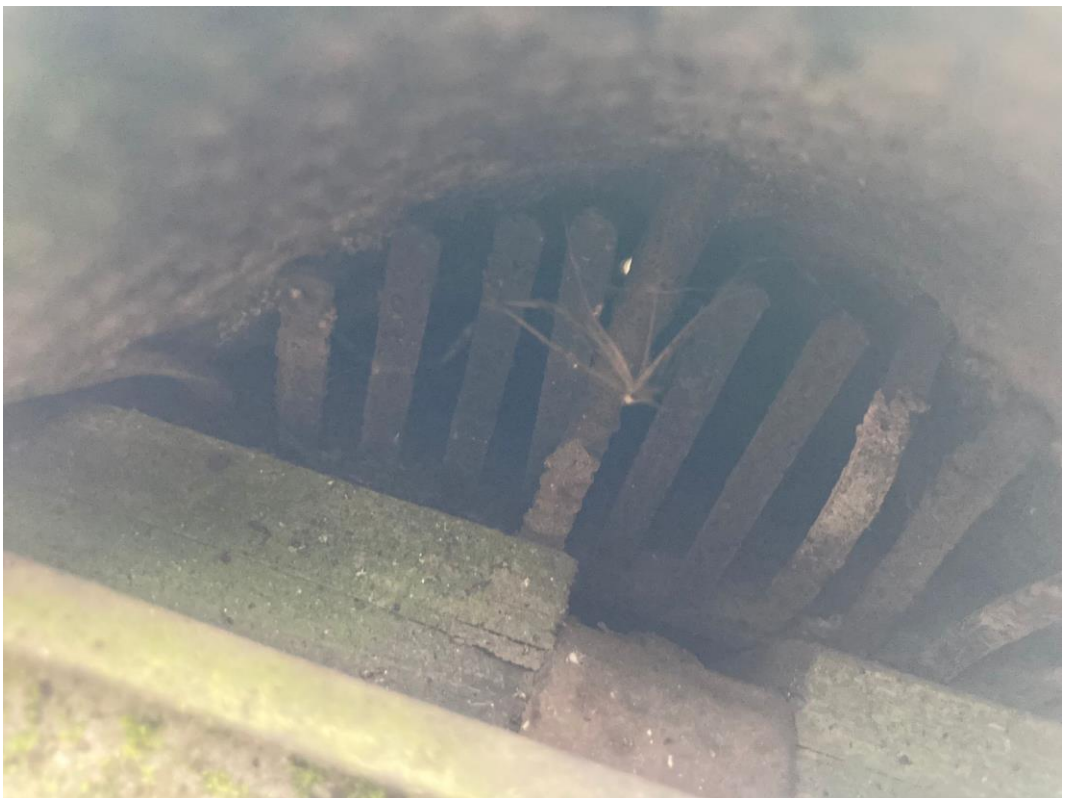
In de gebouwen 1, 4 en 6 is een dakbeschot aanwezig. In schuur 4 is vogelschroot aanwezig, op enkele plaatsen is het vogelschroot afgebroken waardoor deze niet optimaal functioneert. Door de aanwezigheid van bereikbare dakruimte voor huismussen en doordat er huismussen op de planlocatie zijn waargenomen is de aanwezigheid van nestlocaties van huismussen in de bebouwing op de planlocatie niet uit te sluiten (Dekkers, 2022).

*Op plaatsen is vogelschroot aanwezig om vogels en andere fauna te weren.*

Om te voorkomen dat huismussen zich tussen het moment van inspectie en de herontwikkeling alsnog wordt geadviseerd om alle dakranden en potentieel geschikte openingen af te dichten met rondschuim, spouwborstel of andere vogelwerende middelen. Ter behoud van de potentie voor huismus om hervestiging in de beoogde situatie in principe mogelijk te maken wordt geadviseerd om voorzieningen voor huismus (en eventueel vleermuizen) op te nemen in het nieuwe gebouw (natuur-inclusief bouwen). Enkele doeltreffende voorzieningen zijn (nest)kasten, vogelvide en vogelpannen.

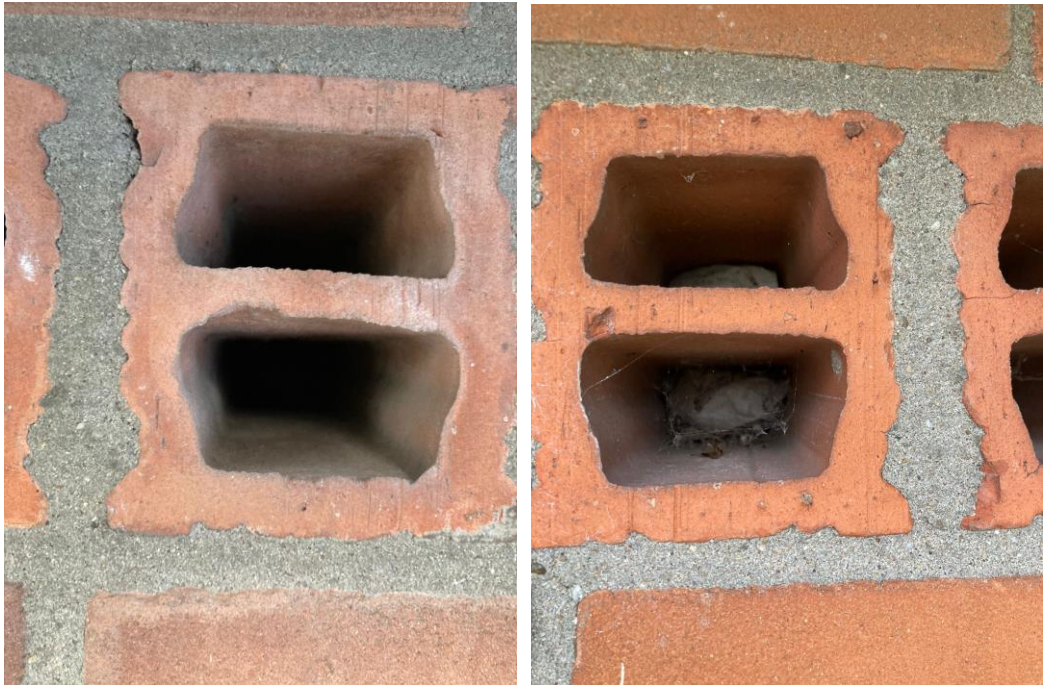
*In de open stenen zijn eveneens geen nesten of nestmateriaal aangetroffen.*

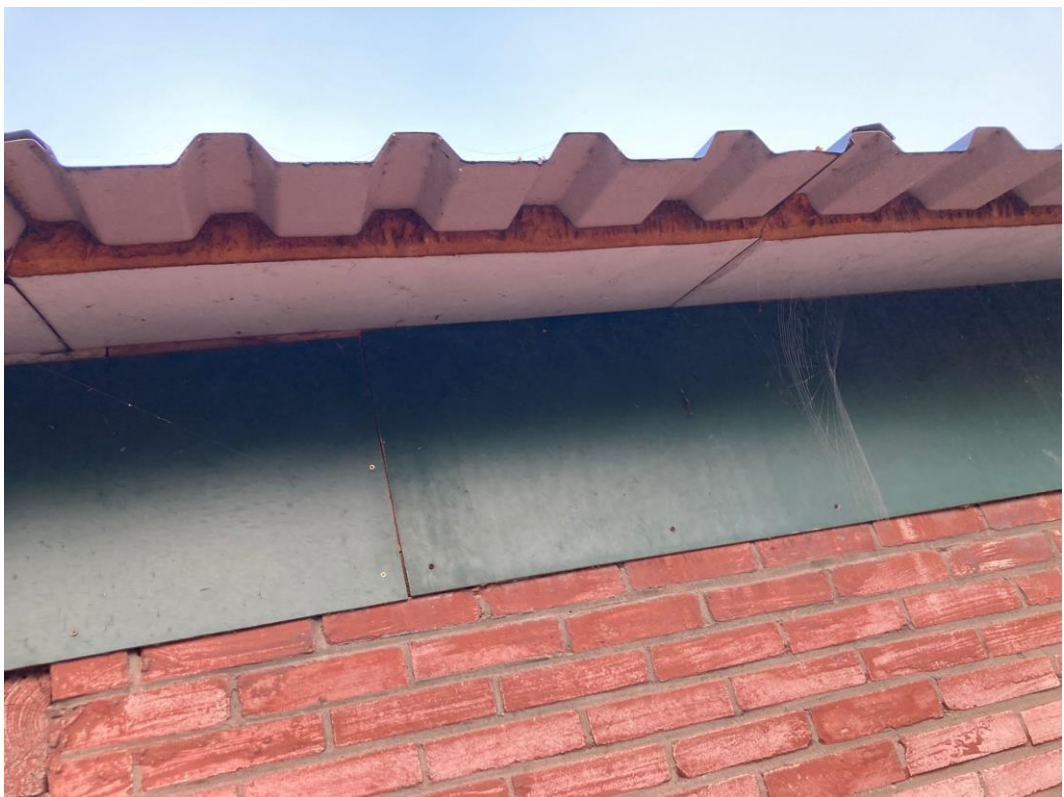
*De geïnspecteerde schuren hebben geen functie als verblijfplaats voor huismus. De schuren zijn niet toegankelijk en/of er zijn geen sporen of restanten van (huismus)nesten aangetroffen.*
