## Bodem toets - promoregeling 2023

| Aanmeldnummer | 33. |
| Adres | Lage Valkseweg 129 Lunteren |
| Datum | 25-7-2023 |

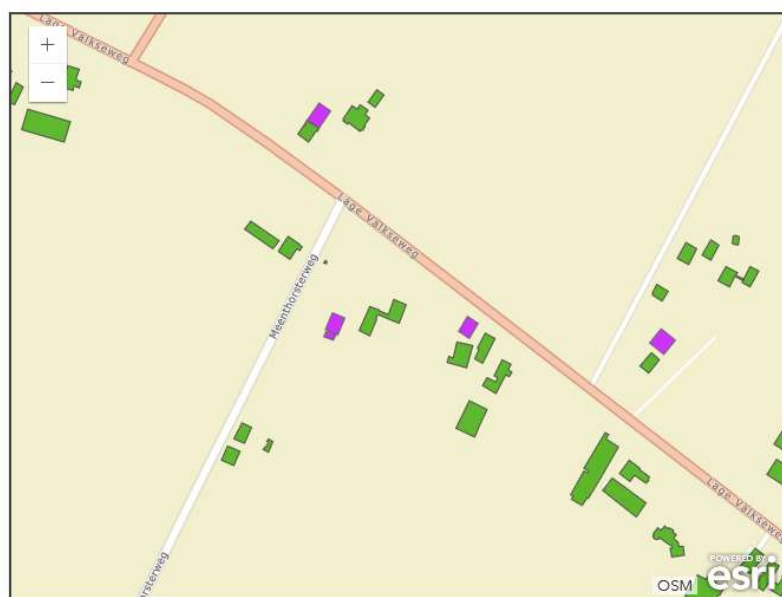
Postcode: 6741GB : één gebouw (schuur) met verdacht(e) dak(en):

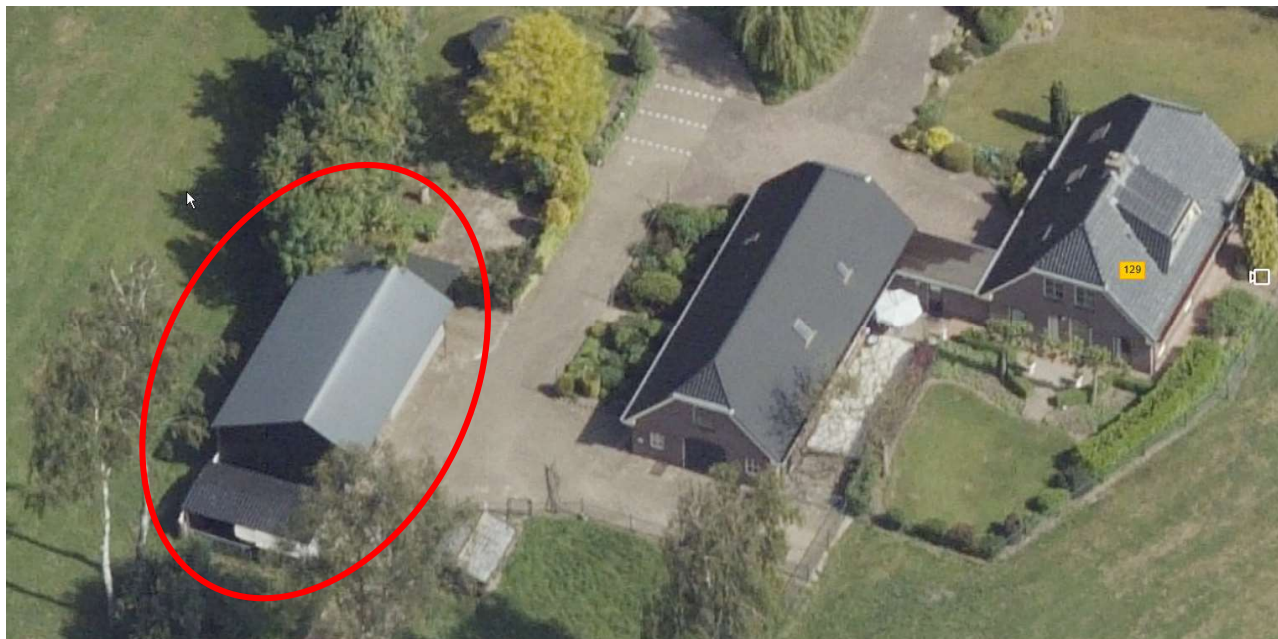
Volgens de asbestdakenkaart zijn de daken van de omliggende schuren en/of overkapping asbestverdacht. Uit de luchtfoto blijkt dat de grotere schuur waarschijnlijk geen asbestverdacht dak heeft. Het is echter niet volledig uit te sluiten. De kleinere overkapping bestaat mogelijk wel uit asbest. Aan de zuidzijde daarvan is mogelijk ook een onverharde uitspoelzone aanwezig.

De kleinere overkapping ten zuiden van de schuur bestaat mogelijk uit asbest en aan de zuidzijde is mogelijk een onverharde uitspoelzone aanwezig. Het uitgevoerde bodemonderzoek (1996) is niet representatief voor de uitspoelzone. Hier dient mogelijk een verkennend asbestonderzoek conform de NEN 5707 plaats te vinden, eventueel aangevuld met een verkennend bodemonderzoek conform de NEN 5740. Het montagebedrijf kan als verdachte activiteit worden beschouwd.

Er is een vooronderzoek conform de NEN 5725 nodig.
