# KEETMOLEN | EDE

## BIOTOOPONDERZOEK - INTEGRAAL

**Rapportnummer:** 522036

**RAPPORTAGE**  
**WINDMOLENBIOTOOPONDERZOEK**  
**EN VERVOLG ADVIES**  
**DEFINITIEF ONWIKKELINGSPLAN STATIONSGBIED EDE**

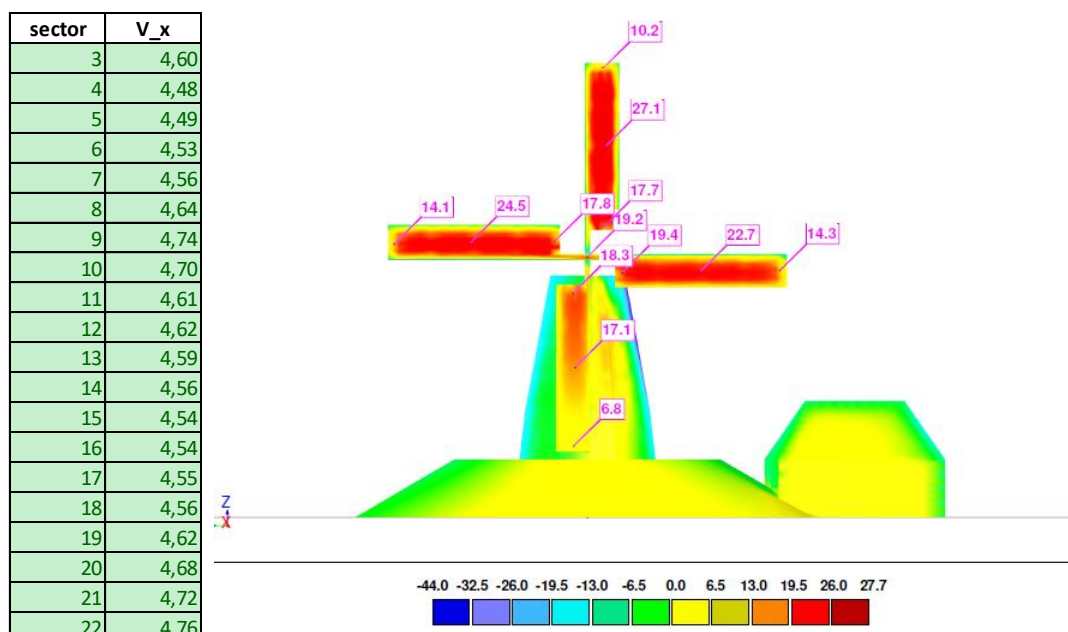
Links een tabel van de gemiddelde windsnelheden per sector.  $V_x$  = gemiddelde snelheid over de verticale diameter van het gevlucht, in m/s.

Rechts het resultaat van de oppervlakedruk [Pa] op het wiekenkruis en de molen in sector 18. De oppervlakedruk neemt geleidelijk toe over de verticale diameter van het wiekenkruis en is redelijk in balans over de horizontale diameter.

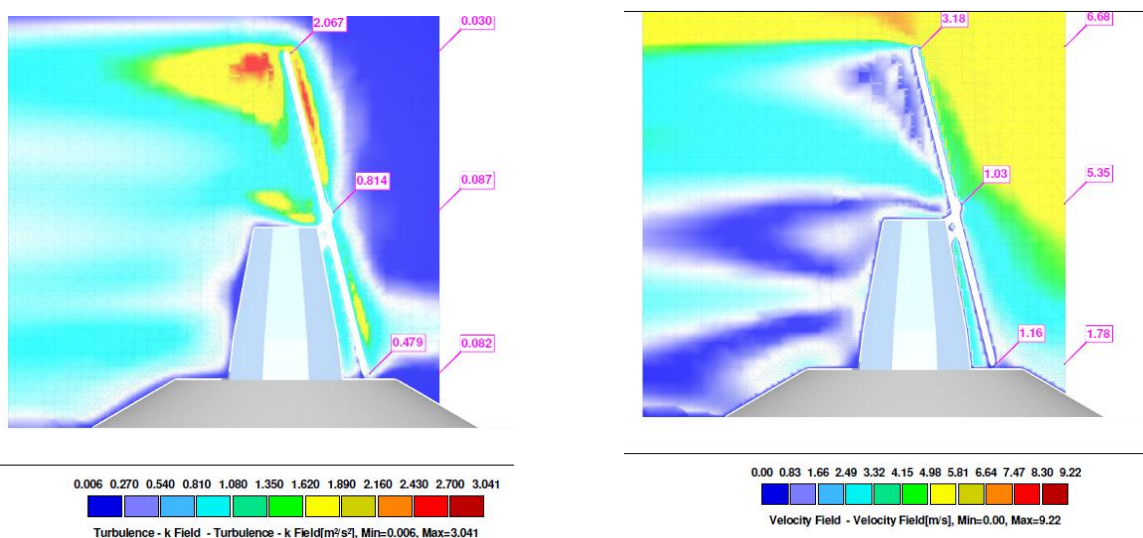
De turbulentie-intensiteit (L) en windsnelheden (R).

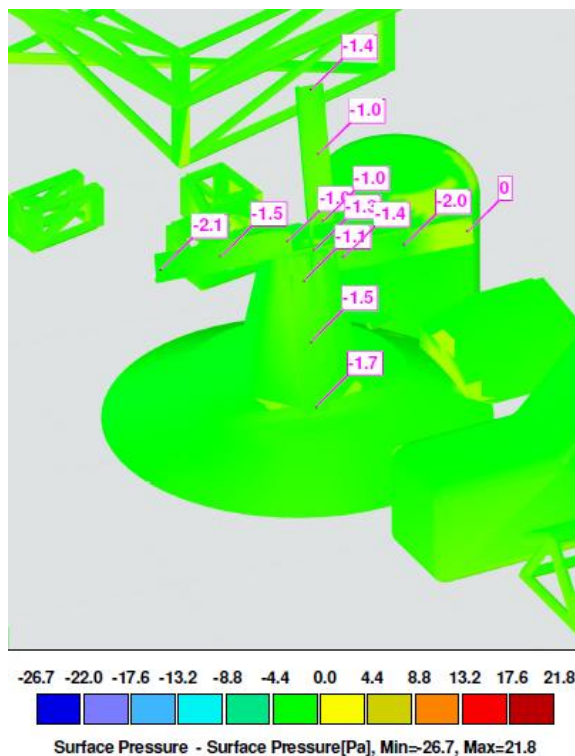
Links een tabel met de gemiddelde windsnelheden per sector in de bestaande situatie.

Rechts het resultaat van de oppervlakedruk op het wiekenkruis in sector 18. De winddruk op het wiekenkruis is vanuit deze hoek volledig weggefallen, en op de meeste meetpunten zelfs negatief (vacuüm). Volgens de berekeningen is het dus niet mogelijk om in de bestaande situatie vanuit het zuiden te draaien met de molen bij een gemiddelde windsnelheid in het maalbereik.

Hoewel de windsnelheid niet 0 is (gemiddeld 1,16 m/s; sector 18) is de richting van de luchtstroom als gevolg van turbulentie niet haaks op het wiekenkruis. Hierdoor ontstaat negatieve druk op het wiekenkruis waardoor het niet mogelijk is om rotatiesnelheid op te bouwen.

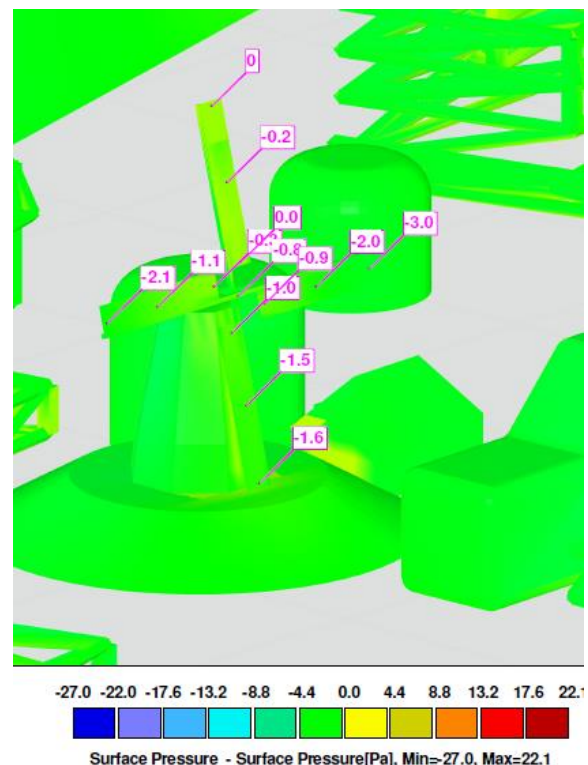
Als voorbeeld wederom de oppervlakedruk op het wiekenkruis in sector 18. Hoewel de gemiddelde windsnelheid in sector 18 toeneemt in de nieuwe situatie t.o.v. bestaande situatie, is de snelheid niet toegenomen in de stromingsrichting haaks op het wiekenkruis, hetgeen terug is te zien in de energieverlies en negatieve druk op het wiekenkruis. In deze situatie kan de molen in theorie niet draaien bij een gemiddelde windsnelheid.
