## **Boom Effect Analyse Edeseweg Lunteren**

Opdrachtgever: Bouwadvies De Gijt  
Contactpersoon: Dhr. J. (Jan) de Gijt  
Auteur: Dhr. C.J.B.(Boy) van Urk  
Organisatie: **tree-o-logic**  
Datum: 20 juli 2016

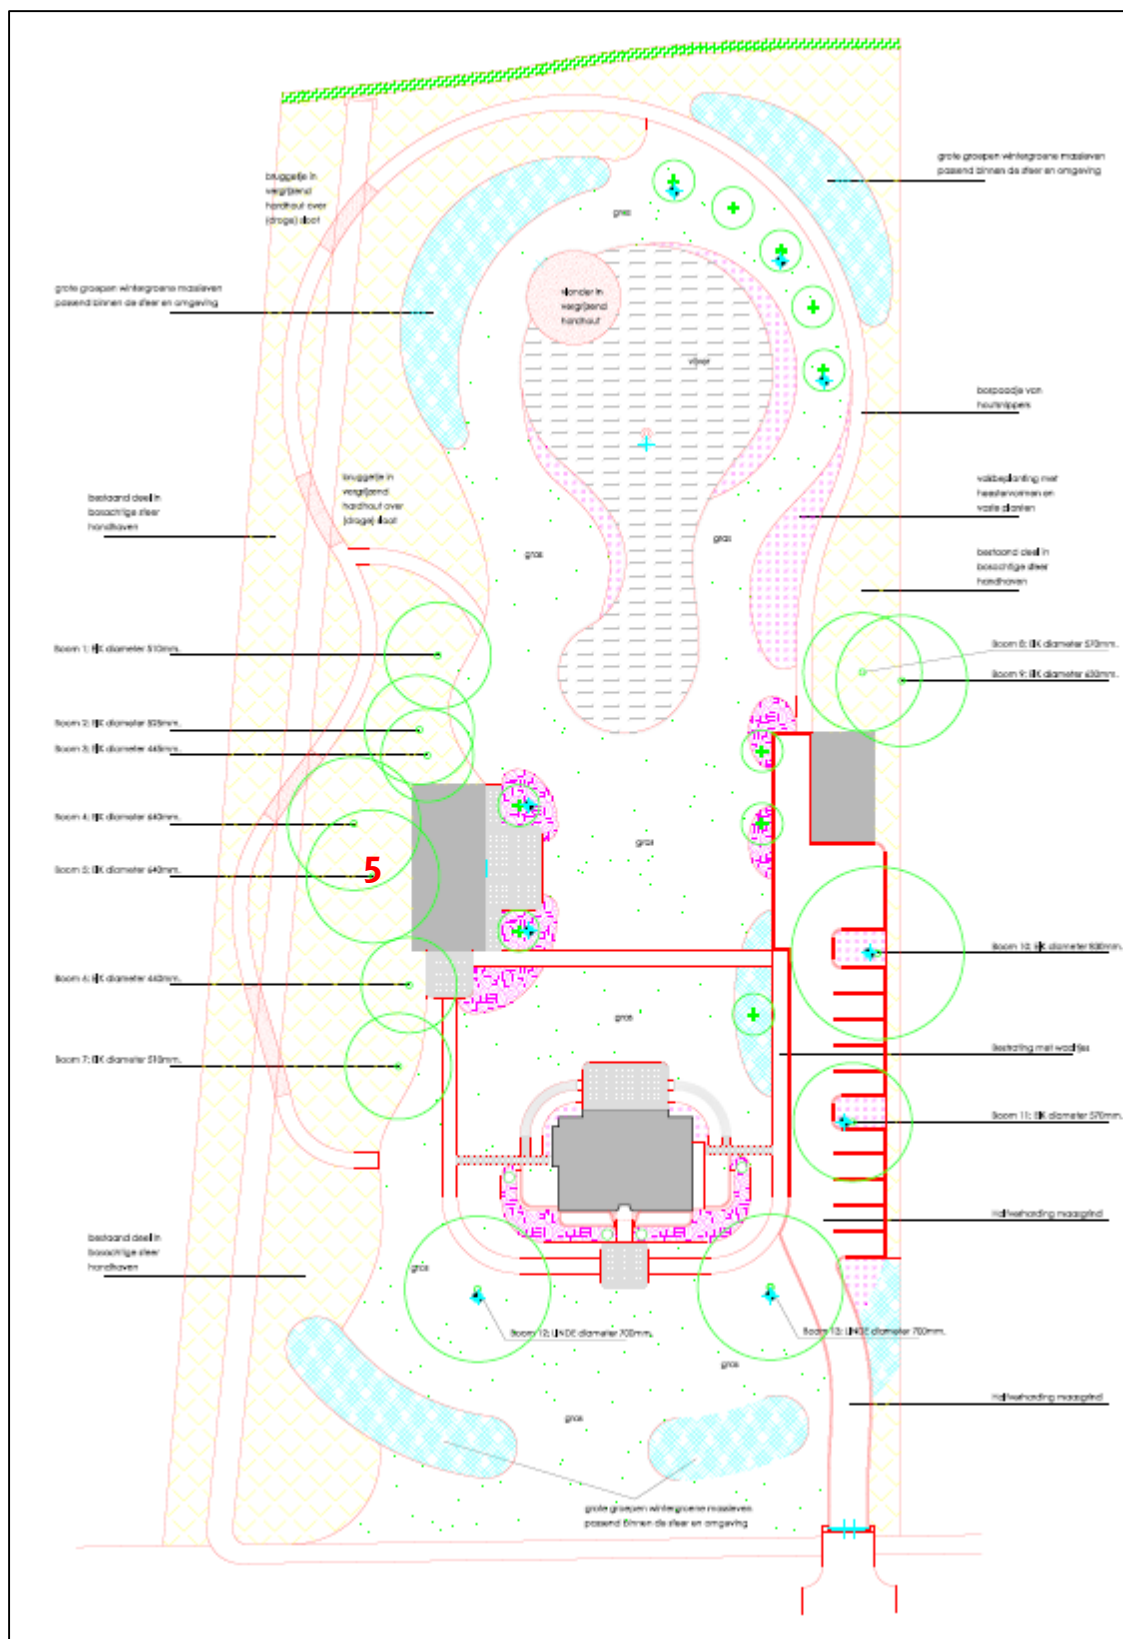
Deze BEA heeft betrekking op de zomereik met nummer 5 (afbeelding 2) omdat het bijgebouw 1 erg dicht bij deze boom gepland is en er een duidelijke wens bestaat om deze zomereik te behouden.

*Afbeelding 2. Standplaats zomereik boomnr. 5 ten opzichte van het nieuwe gebouw.*

Toekomstgericht is het te overwegen om het bijgebouw op tenminste 2 meter vanaf de huidige stamvoet te plaatsen. De zomereik zal in de tijd nog hoger en dikker worden. Indien het gebouw op 1 meter van de huidige stamvoet komt te staan, groeit op termijn de stam dicht tegen het gebouw. Dit kan het onderhoud ter plaatse mogelijk gaan belemmeren.

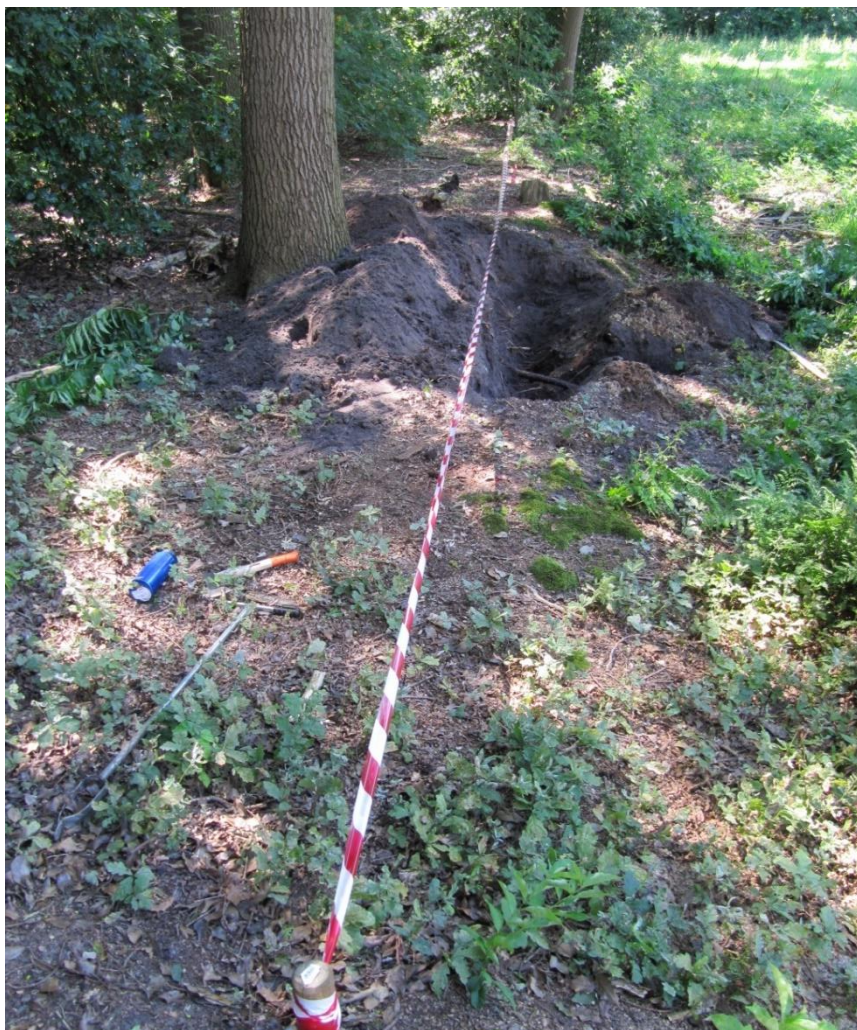
Volgens de voorgenomen plannen komen de fundering en de buitenwand van het te realiseren bijgebouw tot op 1 meter uit de stamvoet van de boom. Omdat dit minder is dan de standaard norm van minimaal 1,75 meter voor graafwerkzaamheden rondom een boom van deze diameter, is gericht onderzoek gedaan naar het wortelpatroon van deze eik. Door middel van het graven van een ruime proefsleuf en boringen in de proefsleuf is het wortelpakket van de zomereik onderzocht.

**Afbeelding 3. Het lint geeft de geplande funderingslijn weer.**

Er zou desgewenst tot op 1 meter van de huidige stamvoet gegraven kunnen worden, tot 1,50 meter diep op de gewenste locatie zonder schade aan essentiële wortels toe te brengen en zonder te veel kleine wortels te beschadigen. Hierbij moet verdichting van de bodem door materieel en opslag van materiaal worden voorkomen.

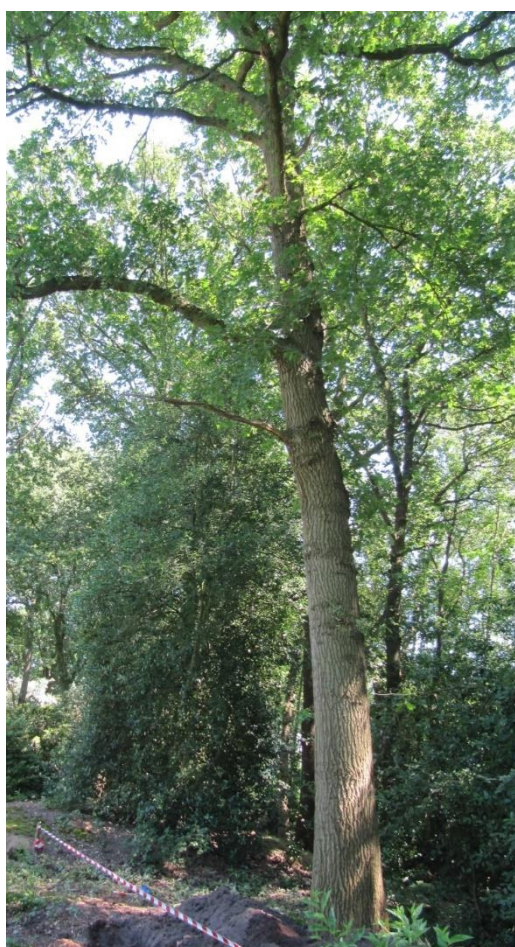
Diverse bomen staan vrij dicht bij boomnummer 5. De kronen concurreren wat met elkaar om het licht maar er is genoeg ruimte voor groei, vergelijkbaar met de situatie in een bosperceel.

**Afbeelding 4. De kroonprojectie boven de bouwlocatie.**

- De bomenwal intact moet blijven met uitzondering van het te ontgraven gedeelte t.b.v. de fundering van het gebouw.
- Eén tak op ongeveer 5 meter hoogte waarschijnlijk verwijderd moet worden t.b.v. de plaatsing van het bijgebouw. Dit kan echter gebeuren zonder dat er schadelijke effecten op termijn te verwachten zijn. De tak dient wel op een deskundige wijze afgezaagd te worden door daartoe opgeleide personen.

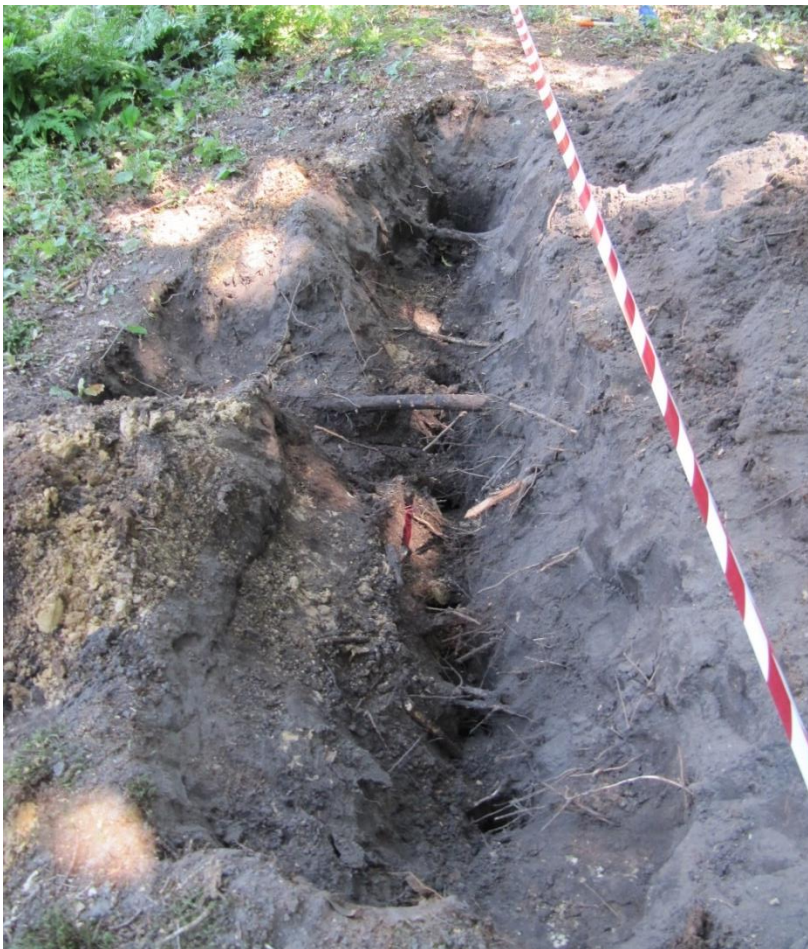
Boringen in de wal laten zien dat de bodem bestaat uit humeus zand tot gemiddeld 100 cm diepte.

Tussen de 90 en 110 cm diepte gaat het humeus zand over in geel zand. Dieper dan 110 cm is er alleen nog geel zand.

*Afbeelding 5. Proefsleuf 80 cm diep met boringen tot 1,70 meter.*

- Een proefsleuf en boringen aan de zijde waar het gebouw moet komen, laten zien dat er daar geen grote gestelwortels lopen tot op 1,50 meter diep. Het pakket fijne wortels bevindt zich voor het merendeel op een grotere diepte dan 1,20 meter.

- Er zonder essentiële wortelschade kan worden gebouwd op de gewenste locatie, mits er voor de fundering niet dieper hoeft te worden gegraven dan tot 1,50 meter onder het niveau van de bomenwal.
