# Boom Effect Analyse (BEA)

'Edeseweg 147'  
te Bennekom

| Projectnummer | 171BEA05-23 |
| Datum rapportage | 4 september 2025 |

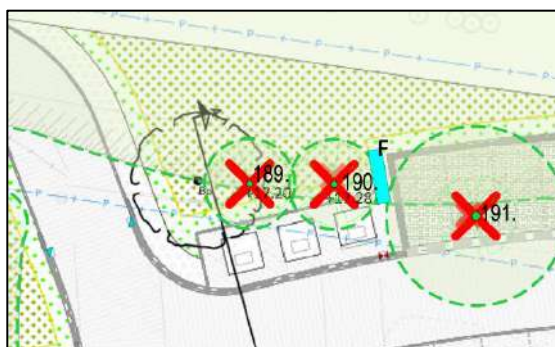
Fig. 3.0, Uitsnede uit BEA effecten tekening (bijlage 3) (bron: FF Solutions)

Voorgaand benoemde bomen zijn gepositioneerd rond de locatie waar ondergrondse containers worden gerealiseerd (zie Fig. 3.0). In de gegraven proefsleuf F ter hoogte van boom 190 is sprake van fijne beworteling, maar ook van beworteling die bijna als dik (>5 centimeter) beschreven kan worden. De proefsleuf is op grotere afstand van boom 190 gegraven dan de benodigde graaflijnen voor de ondergrondse containers, waardoor te verwachten is dat op de graaflijn van de containers dikke beworteling wordt aangetroffen. Het te verwachten wortelverlies bij boom 190 ligt op circa 30%. Het wortelverlies bij boom 189 wordt geschat op 10% tot 20%. Beide bomen dienen voor de ingebruikname en aanleg van de ondergrondse containers sterk opgekroond en gesnoeid te worden, mede omdat een vrachtwagen de ondergrondse containers rechtstandig op moet kunnen tillen. Door de benodigde snoei krijgen de bomen een (vrijwel) éézijdige kroon. De combinatie van boven- en ondergrondse negatieve effecten maakt dat de bomen onhoudbaar zijn binnen het project. Er wordt geadviseerd deze bomen te verwijderen.

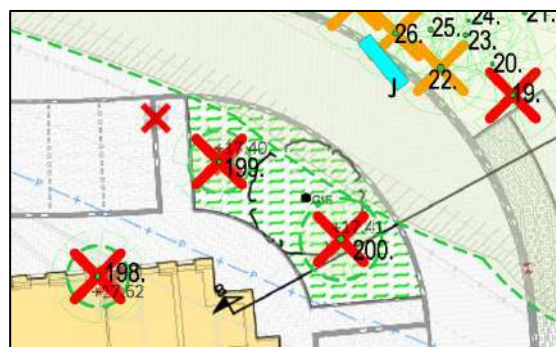
Fig. 3.1, Uitsnede uit BEA effecten tekening (bijlage 3) (bron: FF Solutions)

Het huidige maaiveld bij de stamvoet van boom 199 en boom 200 ligt op +17.40 (zie Fig. 3.1). In de nieuwe situatie wordt het maaiveld verhoogd tot +17.70 à +17.75 aan de wegzijde, en tot +17.90 à 17.95 aan de voetpadzijde. Ook het maaiveld bij de bomen zal verhoogd dienen te worden. De maaiveldverhoging die optreedt vormt een fatale belemmering voor de duurzame instandhouding van boom 199 en boom 200. Er wordt geadviseerd deze bomen te verwijderen.

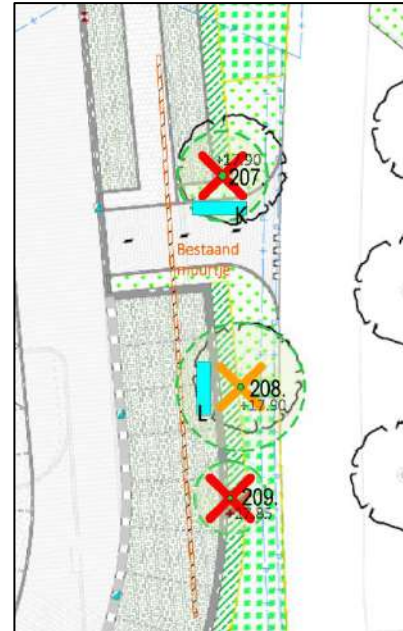
Fig. 3.2, Uitsnede uit BEA effecten tekening (bijlage 3) (bron: FF Solutions)

De voorgaand genoemde bomen hebben in de huidige situatie een standplaats in een verhoogde bak, waarbij het maaiveld aan de zijde van het fietspad geschuind afloopt en aan de zijde van de verharding (westzijde) gekeerd wordt door een muurtje (zie Fig. 3.2).

Bij boom 207 zal er sprake zijn van het verlagen van het maaiveld, door zowel het aanleggen van fietsenrekken en het aanleggen van een fietspad. Het maaiveld van het fietspad komt ter hoogte van boom 207 te liggen op +17.61 en ter hoogte van de fietsenrekken op +17.80. De beworteling van boom 207 is oppervlakkig (zie proefsleuf K). De verlaging van het maaiveld leidt tot een fatale belemmering op de duurzame instandhouding van de boom doordat er een te groot percentage van het wortelpakket verloren gaat (>20%). Er wordt geadviseerd de boom te verwijderen, omdat behoud door projectomstandigheden niet mogelijk is.

Bij boom 209 zal eveneens sprake zijn van het verlagen van het maaiveld. Het maaiveld van de parkeervakken (ten westen van boom 209) komt te liggen op 17.60. De maaiveldverlaging vindt plaats tot op korte afstand van de boom, waardoor een te groot percentage van het wortelpakket verloren gaat (>>20%). Er wordt geadviseerd de boom te verwijderen, omdat behoud door projectomstandigheden niet mogelijk is.

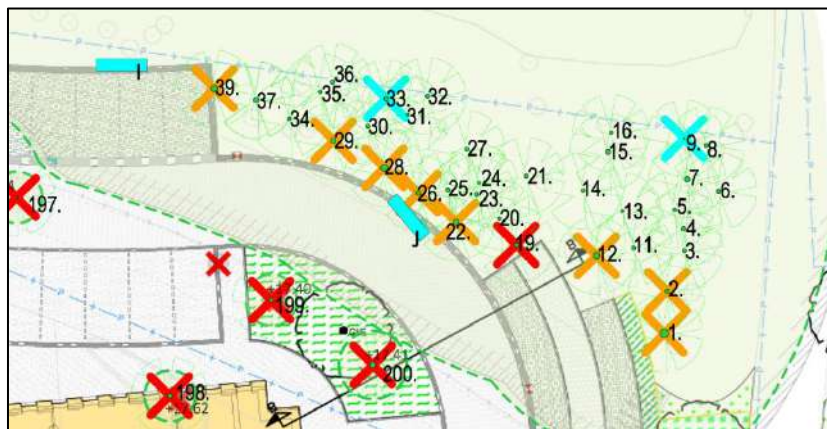
Fig. 3.3, Uitsnede uit BEA effecten tekening (bijlage 3) (bron: FF Solutions)

Rond deze bomen zal sprake zijn van graafwerkzaamheden ten behoeve van het aanleggen van wegen en paden (zie Fig. 3.3). Uit de gegraven proefsleuf J blijkt dat beworteling bij deze bomen tot een diepte van 70 centimeter onder het maaiveld zit, waarbij echter de meest intensieve (dunne) beworteling voorkomt in de eerste 30 centimeter onder het maaiveld. Door de werkzaamheden zal een deel van het wortelpakket verloren gaan. Er mag zondermeer maximaal 20% van het bestaande wortelvolumen (niet zijnde stabiliteitswortels) tijdelijk verloren gaan bij bomen van voldoende of goede conditie. Dit percentage wordt bij voorgaand benoemde bomen niet overschreden. De graafwerkzaamheden leiden niet tot het optreden van een fatale belemmering op de duurzame instandhouding van de bomen. Desalniettemin dienen maatregelen genomen te worden (zie begin van Hoofdstuk 3.2).

Bij boom 39 zal sprake zijn van graafwerkzaamheden ten behoeve van het aanleggen van parkeervakken (zie Fig. 3.3). De graafwerkzaamheden vinden plaats op de grens van de minimale graafafstand die aangehouden dient te worden bij deze boom. Naar aanleiding van gemaakte proefsleuven I en J is de verwachting dat er bij de graafwerkzaamheden geen dikke beworteling aangetroffen wordt. Desalniettemin dienen maatregelen genomen te worden (zie begin van Hoofdstuk 3.2) en eveneens een aanvullende maatregel:

- Bij voorkeur worden werkzaamheden uitgevoerd middels het inzetten van een zuigwagen om beworteling zo veel als mogelijk te sparen.

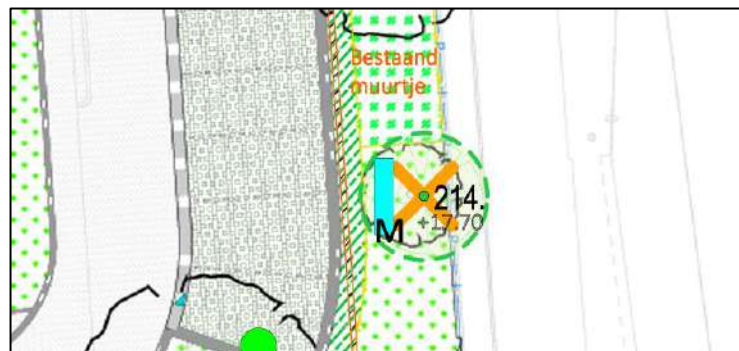
Fig. 3.4, Uitsnede uit BEA effecten tekening (bijlage 3) (bron: FF Solutions)

De voorgaand genoemde bomen hebben in de huidige situatie een standplaats in een verhoogde bak, waarbij het maaiveld aan de zijde van het fietspad geschuind afloopt en aan de zijde van de verharding (westzijde) gekeerd wordt door een muurtje (zie Fig. 3.2 en Fig. 3.4).

Bij boom 208 zal er sprake zijn van het verlagen van het maaiveld door het aanleggen van parkeervakken. Het maaiveld van de parkeervakken komt te liggen op +17.60, het maaiveld van de haagvoet tussen de parkeervakken en boom 208 komt te liggen op +17.65. Het maaiveld van de stamvoet van boom 208 ligt op +17.90. Uit proefsleuf L volgt dat op de graaflijnen sprake is van intensieve beworteling (tot minimaal 80 centimeter onder het maaiveld). Het verlagen van het maaiveld van louter de parkeervakken leidt tot een verlies in wortelpercentage van maximaal 20%. Indien echter ook het maaiveld wordt verlaagd en afgeschuind voor de aanleg van een haag en om het maaiveld aan te laten sluiten op het maaiveld van de parkeervakken, treedt een fatale belemmering op op de boom, omdat dan het verlies aan wortelvolumen zal oplopen tot bijna 50%. Boom 208 is te behouden, mits er maatregelen worden genomen en er een aanpassing in het projectplan wordt doorgevoerd. De maatregelen uit begin van Hoofdstuk 3.2 dienen te worden opgevolgd, en eveneens aanvullende maatregelen:

Bij boom 214 worden eveneens parkeervakken aangelegd. Ten behoeve hiervan wordt het bestaande maaiveld ter plaatse van de nieuwe parkeervakken verhoogd. De verhoging heeft geen effect op het wortelpakket van boom 214, omdat de verhoging plaatsvindt ten westen van de bestaande muur. Boom 214 krijgt binnen de ontwikkeling een iets grotere groeiplaats, doordat de parkeervakken iets westelijker ten opzichte van de bestaande muur worden gerealiseerd en deze muur verdwijnt. Om de verschillen in het maaiveld echter op te vangen, dient net zoals bij boom 208 een scheiding tussen de parkeervakken en de standplaats van de boom aangebracht te worden.

- Het maaiveld bij de boom dient gelijk te blijven, bijvoorbeeld door het hoogteverschil op te lossen met het aanbrengen van een muurtje (zoals in de bestaande situatie) of het aanbrengen van L-elementen (of gelijkwaardig).
- Het aanplanten van de haag dient handmatig uitgevoerd te worden, waarbij boomwortels zo veel als mogelijk worden gespaard.

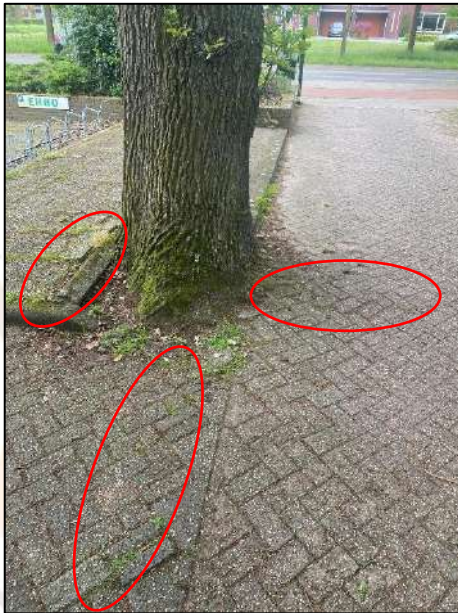
Deze boom betreft een monumentale zomereik die een standplaats heeft in verharding. Er is sprake van wortelopdruk rondom de boom (zie Fig. 3.5). Een deel van de verharding rondom de boom komt te verdwijnen in de nieuwe situatie en wordt vervangen door gazon (zie Fig. 3.6). Deze verandering draagt bij aan een verbetering in de standplaats van boom 215, mits er tijdens de aanleg rekening wordt gehouden met het behoud van wortels (bijv. door de zandlaag te verwijderen middels de inzet van een zuigwagen).

Fig. 3.5, Wortelopdruk bij boom 215 (bron: FF Solutions)

Om het beperkte verlies aan wortelvolumen die optreedt bij boom 215 te compenseren wordt geadviseerd de groeiplaats van de boom te verbeteren. Dit is bijvoorbeeld mogelijk op de locatie waar verharding wordt verwijderd en gazon wordt aangelegd. Uit de grondboringen blijkt dat direct onder de verharding een humusloze zandlaag aanwezig is (zie bijlage 4), die vervangen kan worden door bomengrond. Bij het werken rondom de monumentale boom zijn onderstaande maatregelen leidend.

- o Werkzaamheden binnen kwetsbare boomzones worden uitgevoerd onder fysieke begeleiding van een boomdeskundige (ETW, of gelijkwaardig).
- o Het verlies aan wortelvolumen wordt gecompenseerd, bijvoorbeeld door het aanbrengen van voedingskokers (nader af te stemmen met een boomdeskundige).
- o Graafwerkzaamheden worden uitgevoerd middels de inzet van een zuigwagen.

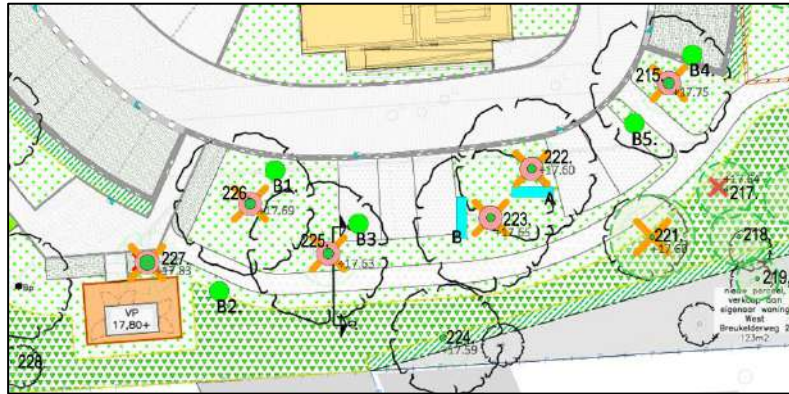
Fig. 3.6, Uitsnede uit BEA effecten tekening (bijlage 3) (bron: FF Solutions)

Langs deze boom komt een wandelpad te liggen (zie Fig. 3.6). Ten behoeve van het aanleggen van dit pad dient de boom opgekroond te worden, omdat de boom op dit moment laag vertakt is. Tevens zal een beperkt deel van het wortelvolume van de boom verloren gaan (<20%) door het aanbrengen van het wandelpad. Het wortelverlies vanuit de graafwerkzaamheden leidt niet tot een fatale belemmering op de instandhouding van de boom. Desalniettemin dienen maatregelen genomen te worden (zie begin van Hoofdstuk 3.2).
