# Bomen Effect Analyse

zomereik perceel Oosterdorperstraatweg 13 in Elburg

Uw kenmerk: -  
Onze referentie: BEA112015001  
Type onderzoek: Bomen Effect Analyse (BEA)  
Straat/locatie: Oosterdorperstraatweg 13  
Plaats: Elburg  
Datum onderzoek: maandag 23 november 2015

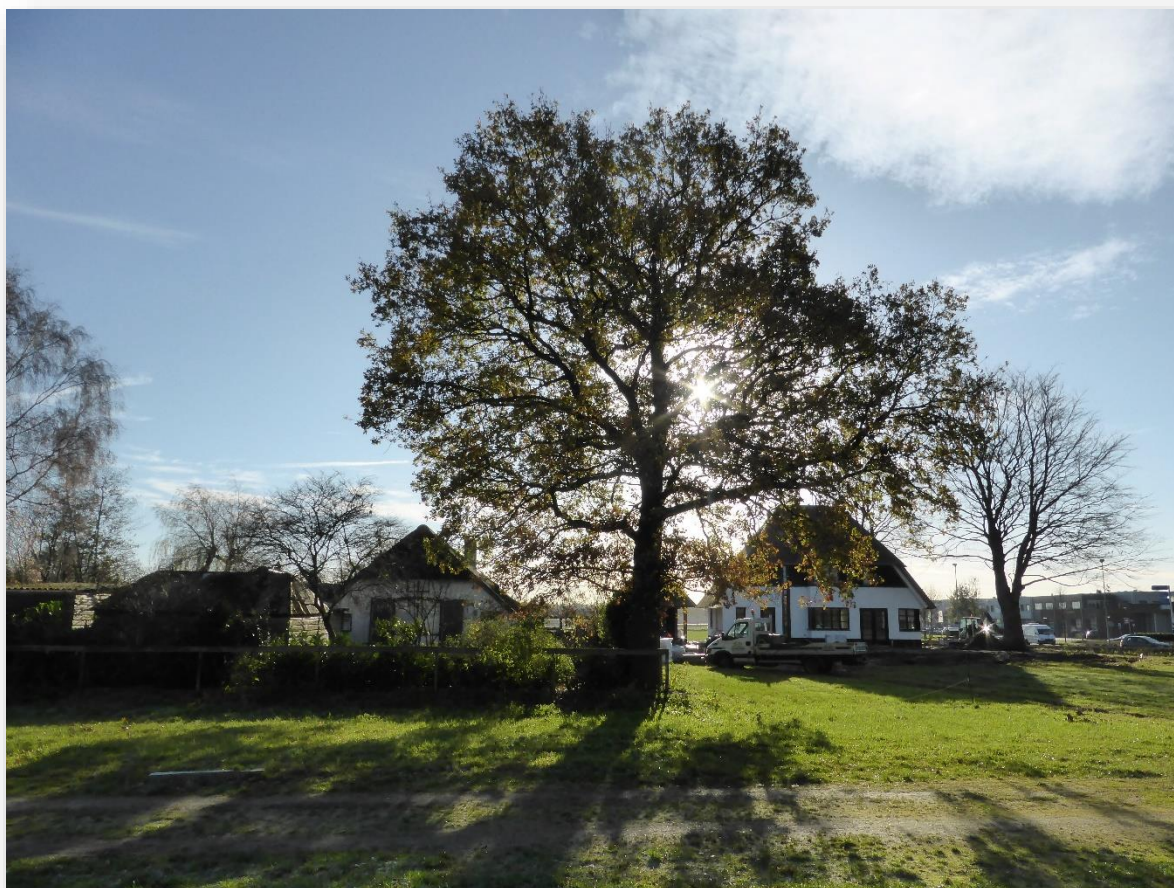
De boom heeft een hoogte van ruim 14 meter en een stamomvang op borsthoogte (1.30 meter boven maaiveld) van 242 centimeter (Ø 77 centimeter).

**Foto 2:** beeld van de zomereik op de erfgrans

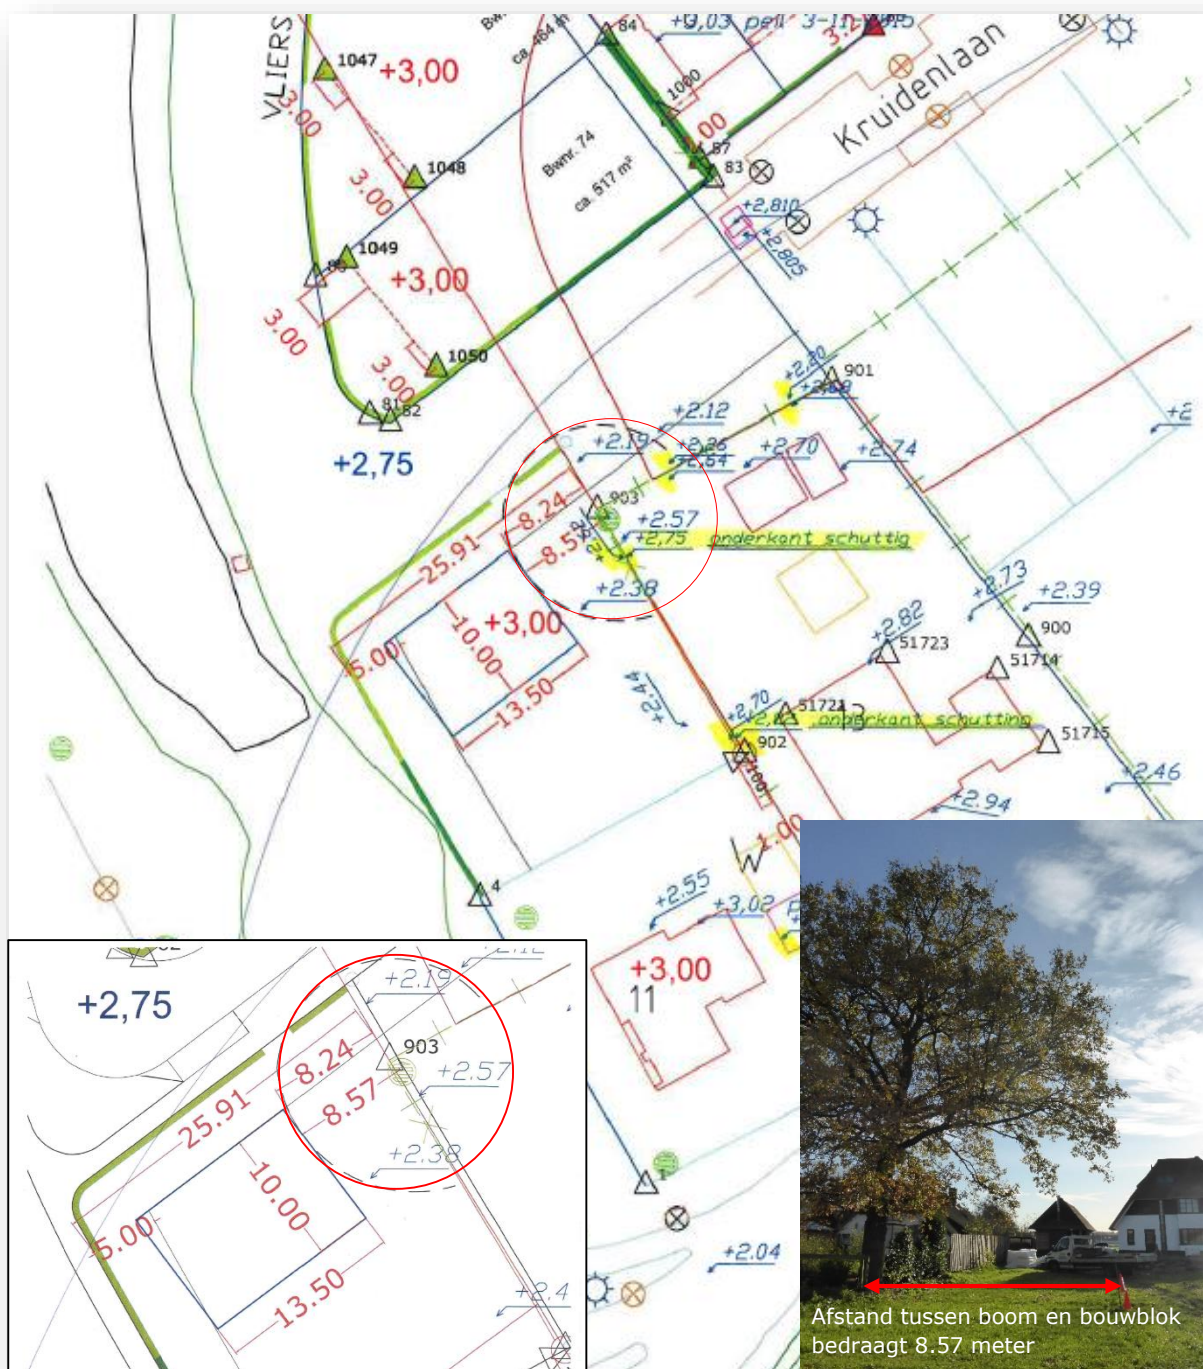
**Afbeelding 4:** ontwerptekening nieuwe inrichting (Bron: gemeente Elburg; bewerking: Treevision)

De geplande ophoging van het maaiveld tussen de toekomstige woning en de boom (dus binnen de kroonprojectie) en wel in het bijzonder het aanleggen van een oprit, heeft echter een negatieve invloed op de conditie en toekomstverwachting van de boom. Het is dan ook van belang dat deze schadelijke effecten worden voorkomen dan wel geminimaliseerd.

Op grond van gevoerd overleg wordt aangenomen dat het geen reële optie is de plannen dusdanig te wijzigen dat nivellering (lees: ophoging) van het maaiveld achterwege kan blijven. Tegelijkertijd is begrepen dat de aan te leggen oprit om planologische redenen niet buiten de kwetsbare boomzone kan worden aangelegd. Met dit gegeven is onderstaand advies er op gericht de schadelijke effecten zo veel mogelijk te minimaliseren.

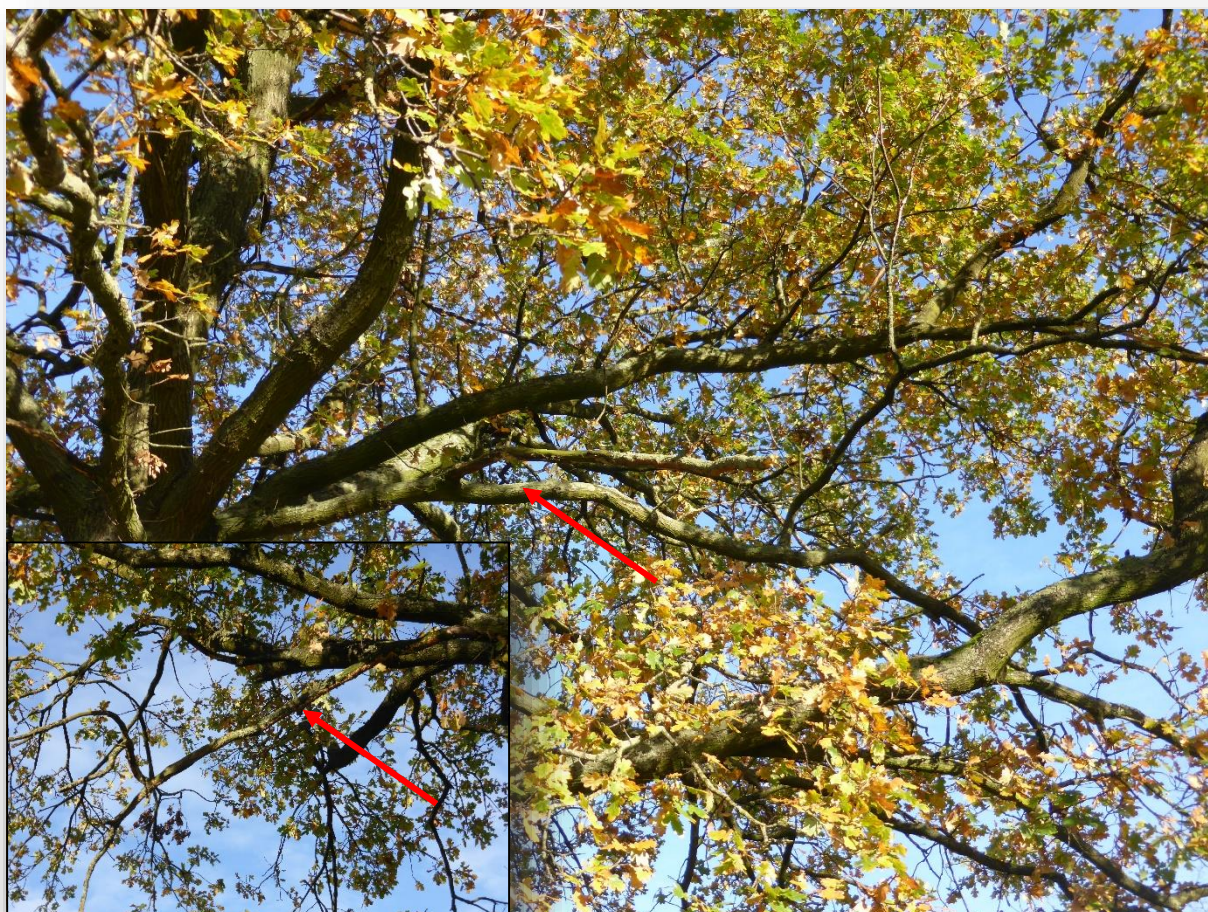
De boom verkeert in een goede conditie, wat zichtbaar is aan de goede scheutgroei en blad-/knopbezetting, en is vrij van zichtbare mechanische gebreken en/of (schimmel)aantastingen. In de kroon bevinden zich diverse (forse) dode takken (zie foto 5).

**Foto 5:** (forse) dode takken in de kroon

Er zijn tijdens de visuele inspectie geen verontrustende symptomen waargenomen, die wijzen op (ernstige) mechanische gebreken of aantastingen door houtparasitaire schimmels. Het in de kroon aanwezige dode hout kan bij uitbreken (letsel)schade veroorzaken.

Ten behoeve van een voldoende vrije doorgang en vereiste werkruimte en ter voorkoming van (letsel)schade is het noodzakelijk de boom te snoeien (opkronen en verwijderen dood hout). Om onnodige schade aan de kroon te voorkomen wordt geadviseerd de snoeiwerkzaamheden te laten uitvoeren door een aantoonbaar ervaren en gecertificeerd boomverzorger (*European Tree Worker*).

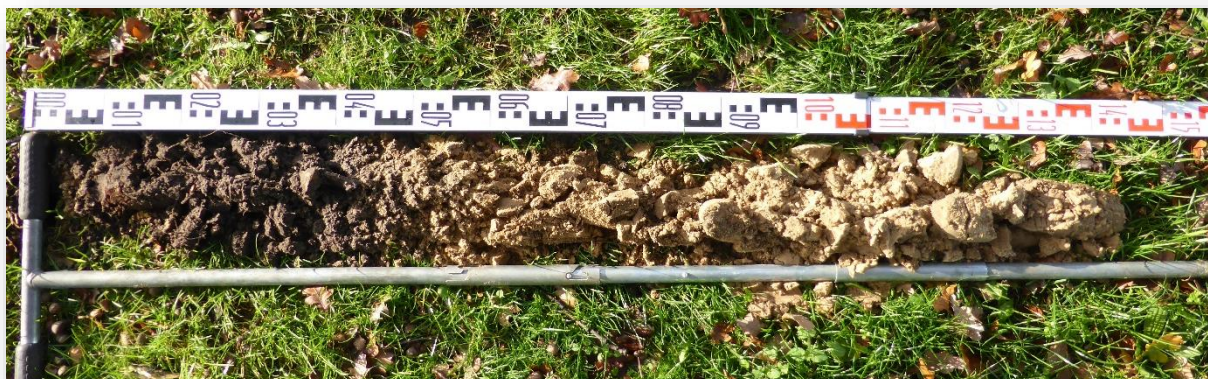
Foto 6: bodemprofiel onder grasveld

Het grondwaterpeil bevond zich tijdens het onderzoek op een diepte van naar schatting 140 centimeter beneden het maaiveld. Vanaf circa 120 centimeter bleek de bodem als gevolg van optrekkend grondwater (capillaire opstijging) vochtig te zijn. Dit betekent dat het grondwater bereikbaar is voor de boom en er dus sprake is van een zogenaamd grondwaterprofiel.

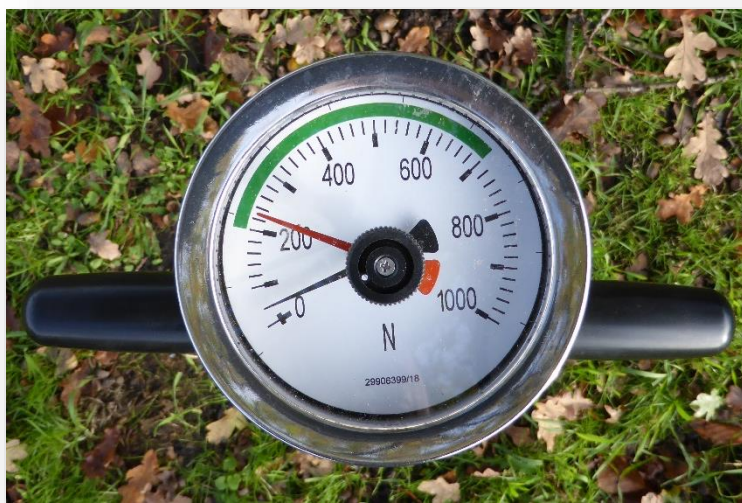
Foto 7: meten bodemverdichting

Metingen met de <sup>1</sup>penetrometer hebben aangetoond dat de bodemverdichting binnen de kroonprojectie maximaal 2,25 MPa bedraagt (zie foto 7).

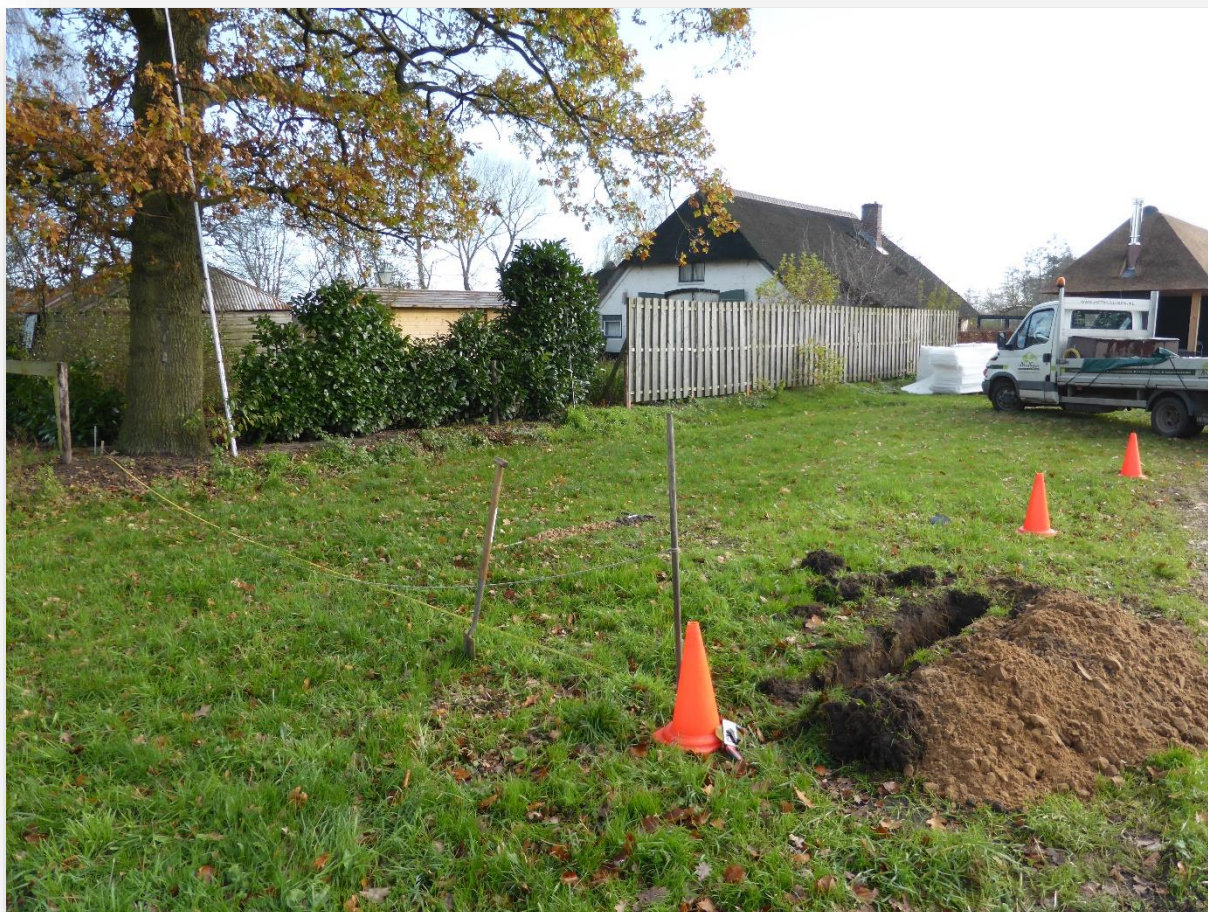
Op een afstand van 8.60 meter vanuit het hart van de stamvoet (grens bouwblok) is evenwijdig aan de erfgrans een proefsleuf gegraven (zie foto 8 op pagina 11). Hierbij is tot op een diepte van 1.20 meter slechts in de bovenste 75 centimeter zeer extensieve fijne beworteling aangetroffen met een maximale diameter van 0,5 centimeter (zie foto 9 op pagina 11).

**Foto 8:** locatie proefsleuf op grens van gepland bouwblok

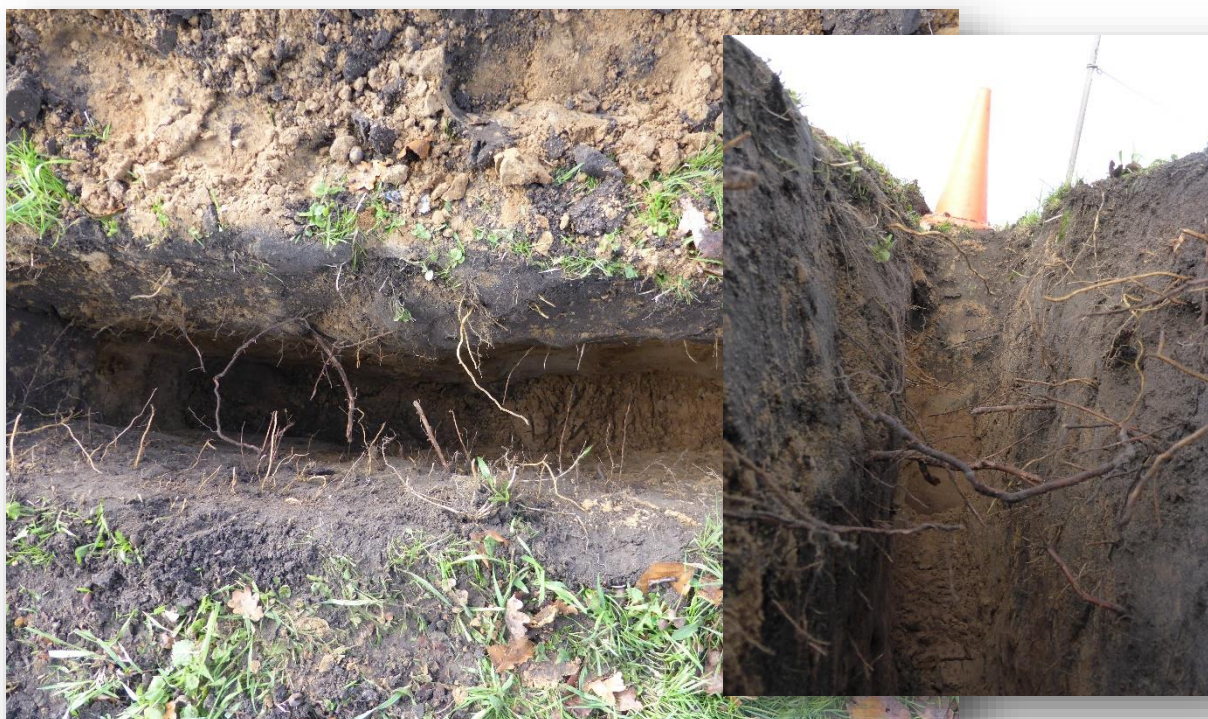
**Foto 9:** bovenaanzicht van de proefsleuf **Inzet:** zijaanzicht beworteling

Op basis van de onderzoeksresultaten en de uitgevoerde effectanalyse mag worden verwacht dat het, zonder noemenswaardige wortelschade te veroorzaken, mogelijk is de grond binnen de grenzen van het bouwblok machinaal te ontgraven.
