# Bomen effect analyse

## Duisterestraat 1 Epe

| Opdracht BEA | 23 september 2022 |

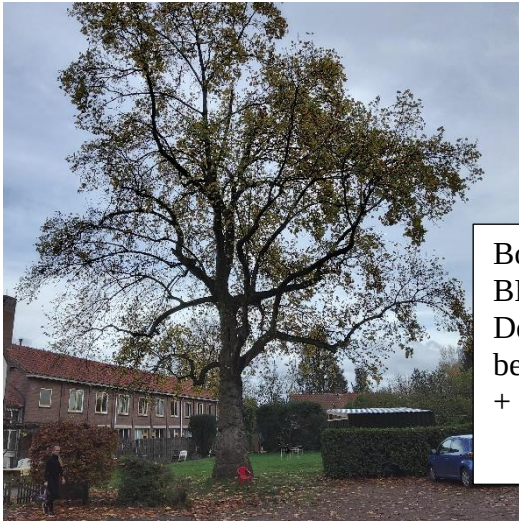
Boom nr. 20 Tulpenboom

| Locatie | boomnr. | Soort | | diameter | hoogte | fase | conditie | VTA kenmerken | Opmerking | Waarde en functie | Project invloed | BEA Advies | controleur | opname |
|---|---|---|---|---|---|---|---|---|---|---|---|---|---|---|
| Duisterestraat Epe | 20 | Liriodendron tulipifera | Tulpenboom | 100 | 18 | volwas | goed | | groeiplaats verbeter kans | A+ | | behouden en bescherm | EB | 27-10-2022 |

BEA advies: groeiplaats verbetering en inpassen in ontwerp  
Deze boom dient tijdens sloop en bouw ruim in de beschermende hekken gezet te worden (rand kroonprojectie + 1,5 m.)

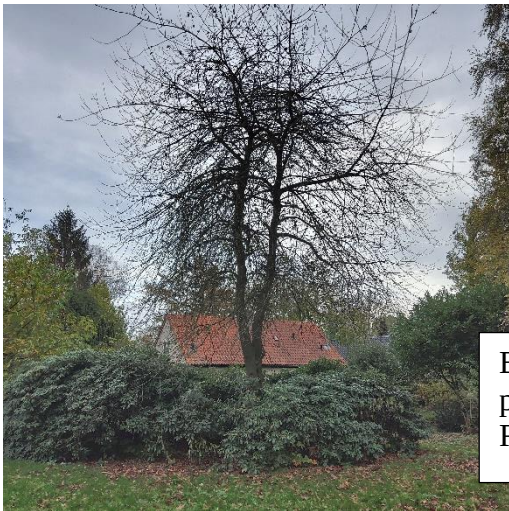
Boom nr. 24 Sierkers zal verdwijnen in het ontwikkelde plan  
Rhododendrons zijn te verplaatsen

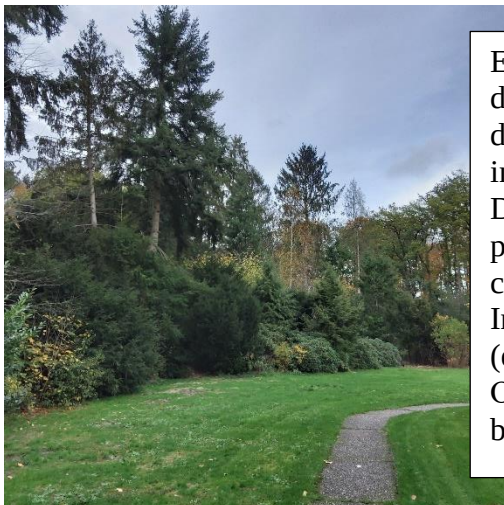
Een waardevolle groene corridor langs de Duisterestraat en de Burgemeester van Walsem laan, niet direct beschermd door APV. Echter ecologisch en esthetisch zeer waardevol in de omgeving.

In de singel staan prachtige exemplaren van de venijnboom (eventueel solitair te zetten).

Door achterstallig onderhoud weg te werken en deels aan te planten/natuurlijke verjonging kan de singel weer in goede conditie gebracht worden.

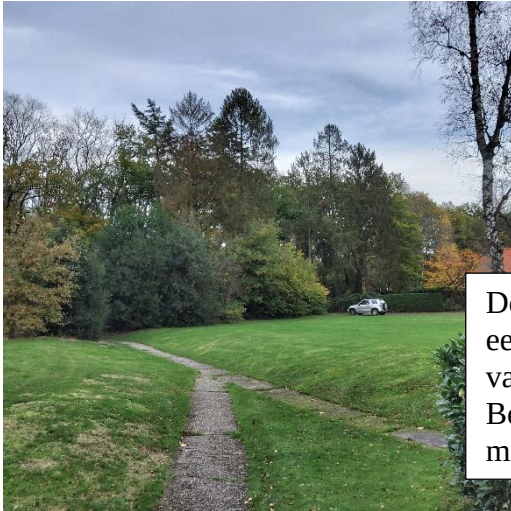
De fijnsparren (o.a. 41 t/m 45) op het terrein zijn in een slechte conditie, mede door droogte en aantasting van de letterzetter. Bomen kappen en herplant waar nodig. Waar mogelijk meer loofhout in de singel aanbrengen.

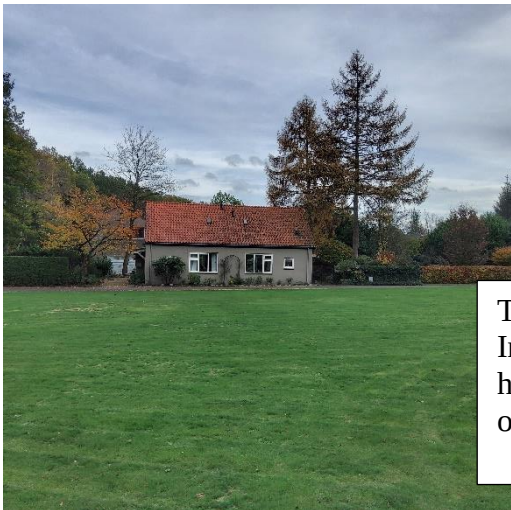
Tuinen aan de rand van het project. Invloed van het project op de bomen (36 t/m 38) is hierbij laag (mogelijk meer impact bij bronbemaling of verdichting van de bodem).

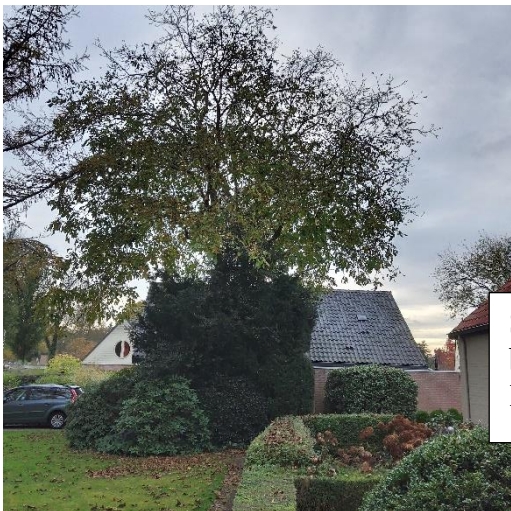
Solitaire notenboom (27) in rand van het project bij bestaande woningen. Invloed van het project op de boom is hierbij laag.
