# BEA Smutsstraat Vaassen

| Projectlocatie | Smutsstraat-Bothastraat-Krugerstraat Vaassen |
| Datum | 28 april 2023 |
| Opgesteld door | D.J. Wind (ETT) |

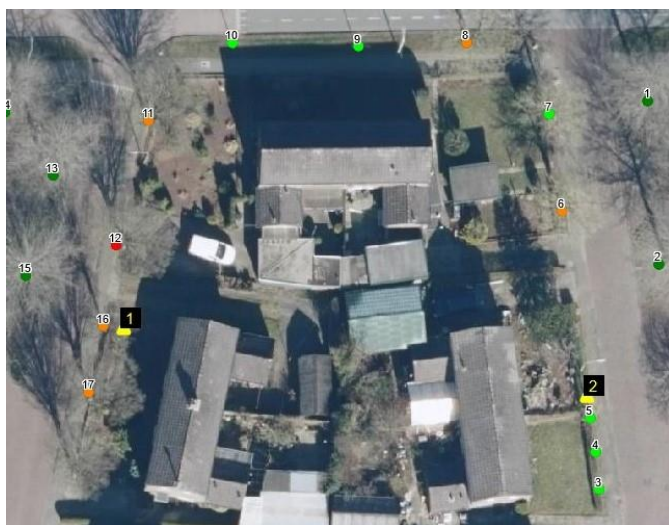
Afb. 4 Locaties grondboringen

Vanuit de geconstateerde knelpunten is op twee plekken een grondboring gedaan om de bodemopbouw en de beworteling te beoordelen. Dit is uitgevoerd bij boom 16 vanwege de bodemopbouw en de beworteling richting de tuinen en 5 vanwege de realisatie van een voetpad en de bodemopbouw. Zie afbeelding 4.

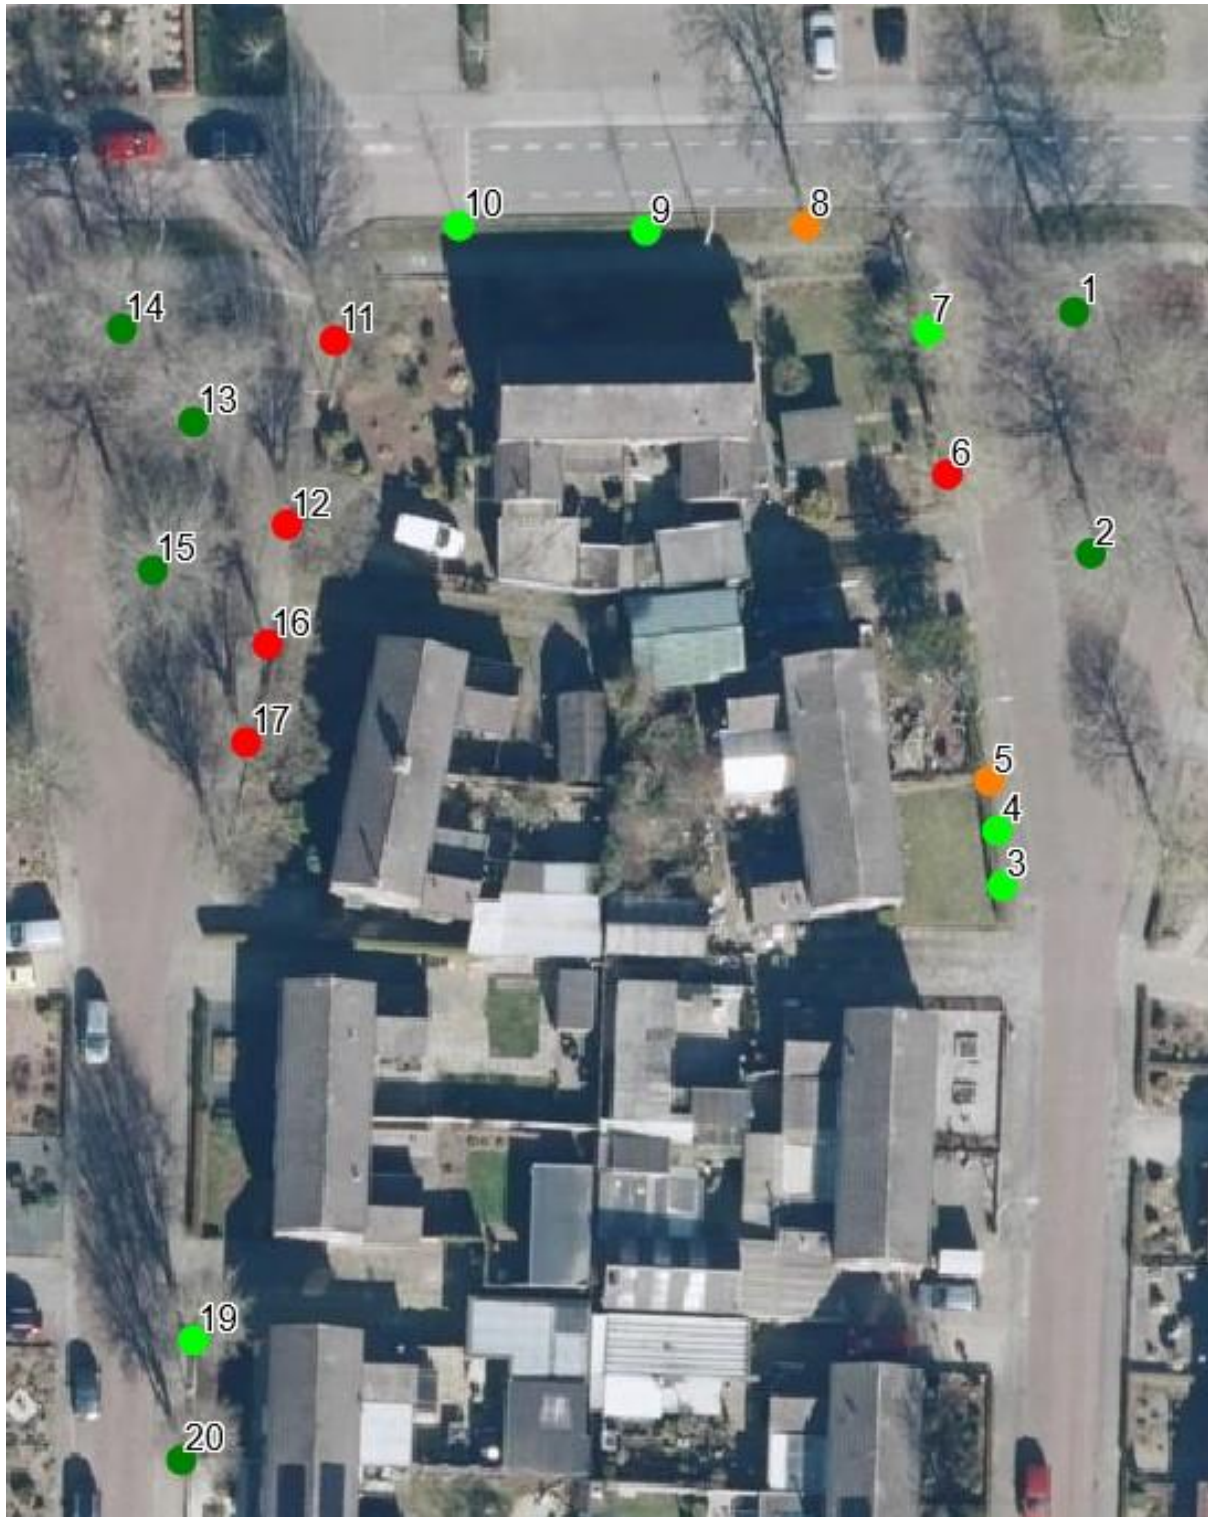
## Bijlage 1 BEA Advies

- ☞ De bomen 3-4, 7, 9, 10 en 19 ondervinden beperkte negatieve invloed van de voorgenomen plannen; In bijlage 1 en 2 zijn deze bomen

weergegeven.
- ☞ Het appartementencomplex geeft bij boom 11 en 12 problemen met de kroonprojectie en de situering van het complex. In mindere mate geldt dit voor de bomen 6, 16 en 17 die nu nog net buiten de kroonprojectie staan. Mogelijk gebeurt dat wel in de toekomst. In bijlage 1 en 2 zijn

weergegeven.
- ☞ Bij de realisatie van een voetpad of parkeergelegenheid naast boom 5 en 8 zal er wortelschade optreden; In bijlage 1 en 2 zijn deze bomen in

weergegeven.
- ☞ Naast boom 12 en 17 zijn voetpaden gesitueerd waarbij de minimale graafafstand wordt overschreden. Hierdoor ontstaat wortelschade aan opname en stabiliteitswortels. In bijlage 1 en 2 zijn deze bomen

- ☞ De bomen 1, 2, 13-15 en 20 ondervinden geen invloed van de voorgenomen werkzaamheden; In bijlage 1 en 2 zijn deze bomen in

| Boomnr. | Aantal | Maatregel |
|---|---|---|
| 3; 4; 6; 7;<br>9-12; 16<br>en 17. | 10 | Groeiplaatsbescherming: Kroonprojectie + 1,5 m afzetten met bv bouwhekken en hierbinnen geen materiaal of materieel opslaan. Waar dit niet mogelijk is doordat er bestaande verharding aanwezig is de groeiplaats tot de verharding afzetten. |
| 19 | 1 | Stambescherming toepassen. |
| 5 en 8 | 2 | Wortels handmatig verwijderen, (op de aangegeven plaats zoals in de tekening is weergegeven), onder begeleiding van een ETW'er of ETT'er. Wortels dikker dan 5 cm haaks afzagen. Groeiplaats verder afzetten met bv bouwhekken waarbinnen geen opslag van materiaal en materieel. |
| 6; 11; 12;<br>(16 en<br>17) | 5 | Aanpassing situering gebouw tot buiten de kroonprojectie. Om schade aan boom en toekomstige bebouwing voor nu (6,11 en 12) en de toekomst (6, 11,12, 16 en 17 te voorkomen. |
| 12 en 17 | 2 | Verleggen voetpaden tot de minimale graafafstand 1,5 m + 1 m (vanwege de aanwezige beworteling) = 2,5 m |

Als alternatief voor de planaanpassing is het ook mogelijk de haagbeuken te kandelaberen of terug te zetten (boom 11, 12, 16 en 17). Eens in de 3-5 jaar moeten nieuwe uitlopers van de bomen dan weer opnieuw teruggezet worden. Hierdoor kunnen de bomen gespaard blijven en zullen de takken niet tegen het gebouw gaan groeien.

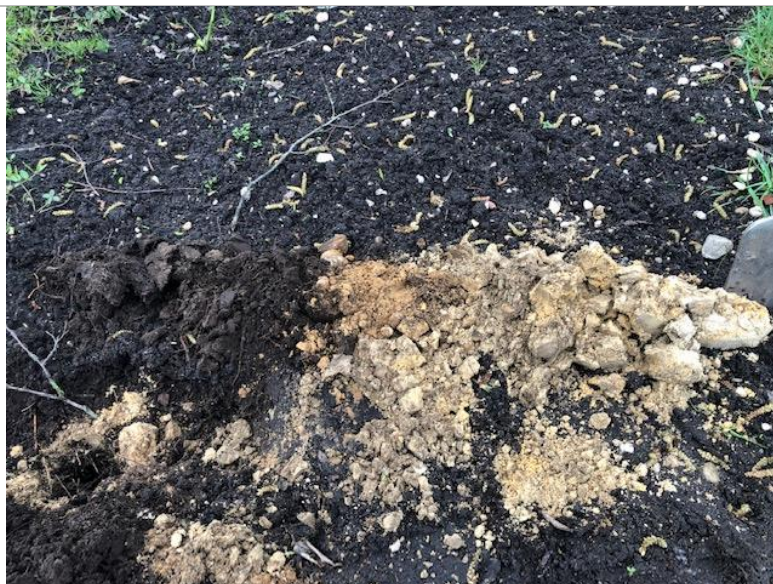
| Proefboring | | 1 | |

| Proefboring | | 1 | |
|---|---|---|---|
| Boomnummer | | 16 | Boomsoort |
| Afstand proefsleuf tot hart boom | | 1,8 m | Opmerking |
| | | Proefboring in tuin. Bovenin pakket haarwortels. Scherpe overgang naar humusarm/-loos grof zand met bovenin eerst laag met veel grind. Daarin ook geen beworteling | |

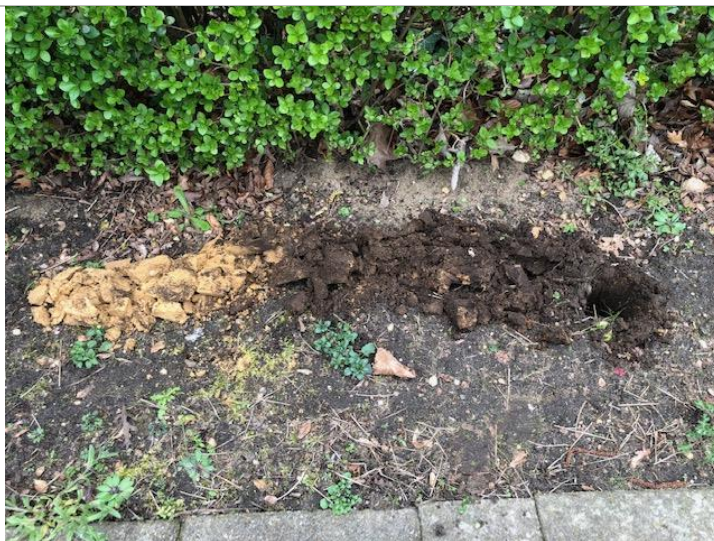
| Proefboring | | 2 | | |

| Proefboring | | 2 | | |
|---|---|---|---|---|
| Boomnummer | | 5 | Boomsoort | Acer negundo 'Aureovariegatum' |
| Afstand proefsleuf tot hart boom | | 1,5 m | Opmerking | Proefboring in opengrond. Bovenin haarwortels. Scherpe overgang naar humusarm/-loos grof zand met enkele grinddeeltjes. Daarin ook geen beworteling |
