## **Inventarisatie bomen**

Koningin Emmalaan 1, Ermelo

Projectnummer: PFBV21.158.TH

Datum: 26 oktober 2021

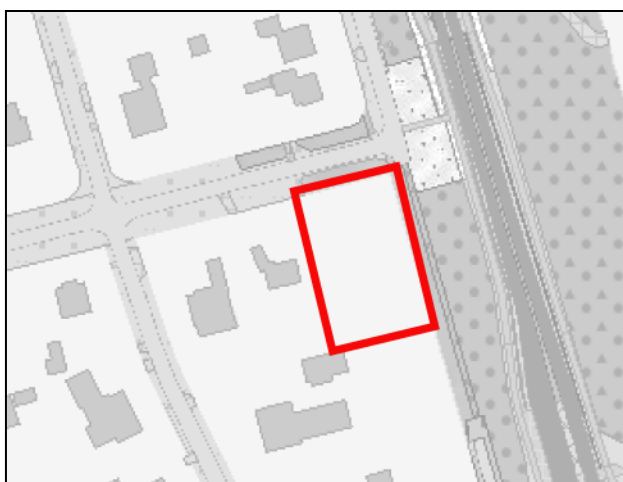
**Figuur 3: Locatie perceel en monumentale bomen (Lijst monumentale en waardevolle bomen, gemeente Ermelo (30-9-21))**

Geen van de bomen is opgenomen op de lijst met monumentale en waardevolle bomen van de gemeente Ermelo<sup>1</sup> (figuur 3).

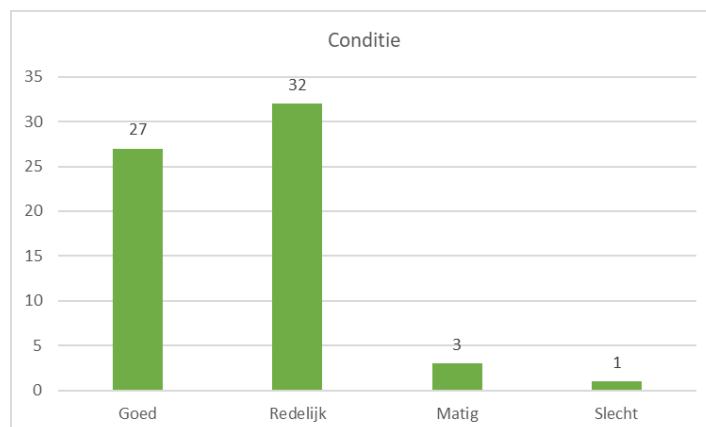
**Figuur 4: Conditie bomenbestand**

Tijdens de inventarisatie is de conditie van het bomenbestand beoordeeld. Hieruit blijkt dat het bomenbestand in een goede staat verkeerd. Bij 32 bomen is de conditie als redelijk beoordeeld en bij 27 bomen als goed. Bij slechts 3 bomen is de conditie als matig en bij 1 boom als slecht beoordeeld. Er zijn geen dode bomen meer aanwezig (figuur 4).

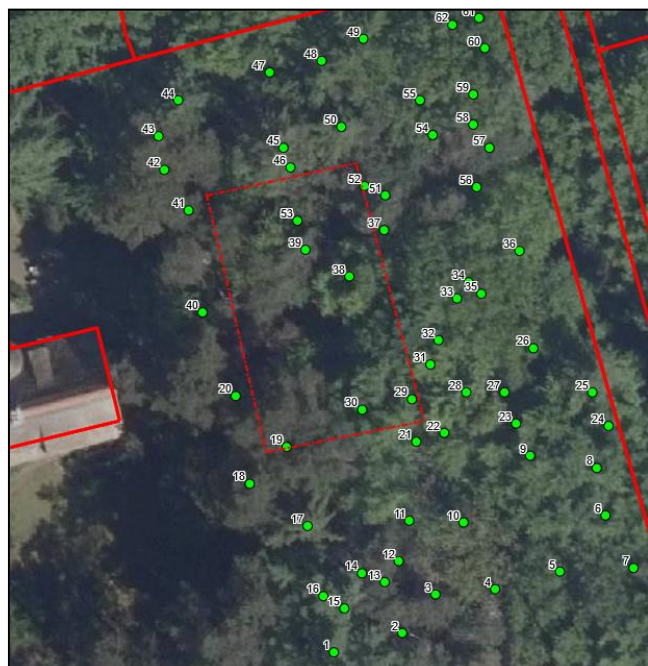
**Figuur 6: Bouwvlak (rode stippellijn) in bosperceel**

Op figuur 6 is door middel van de rode stippellijn aangegeven waar het bouwvlak gerealiseerd wordt. Dit volgens het bijgevoegde ontwerp (bijlage 3). Hieruit blijkt dat boom **19-29-30-38-39** en **53** binnen het bouwvlak vallen. Deze 6 bomen zijn dan ook niet te behouden tijdens het realiseren van de bebouwing.

Vlak naast het bouwvlak staan boom **18-20-21-22-31-32-37-40-41-51** en **52**. Afhankelijk van de uiteindelijke afmetingen en precieze locatie van de nieuwbouw, zijn deze bomen wel of niet te behouden. Wanneer op kleine afstand van deze bomen bijvoorbeeld graafwerkzaamheden plaatsvinden, zal wortelschade aangericht worden. Afhankelijk van het percentage, zijn de bomen wel of niet te behouden. Wanneer (graaf)werkzaamheden op een te kleine afstand van de boom plaatsvinden, loopt men het risico dat de betreffende boom instabiel wordt.
