# Rapportage

## Bomen Effect Analyse

**Locatie: Harderwijkerweg 34  
3852 AD Ermelo**

| | Dossiernummer | BEA20221029HB |

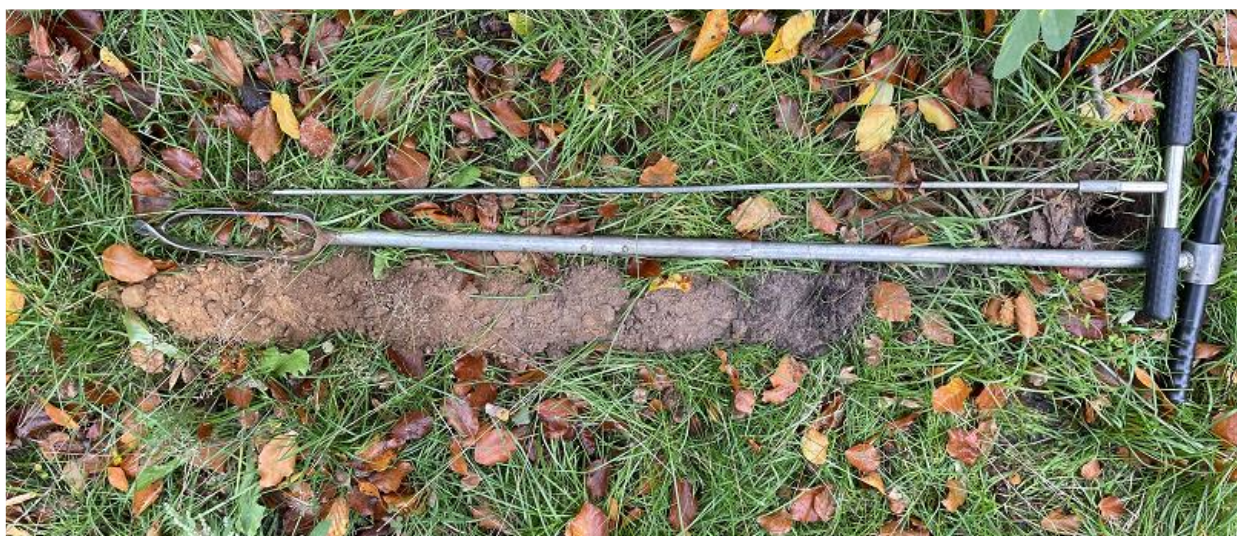
De bewortelingsdiepte is mogelijk tot ca. 75 cm. De bodem is tot deze diepte licht humeus met een indringsweerstand < 3 mPA.

Afb. 10: totaal overzicht boring ca. 100 cm diep buiten rand kroonprojectie beuk (nr. 1).  
(foto Botani Specialist)

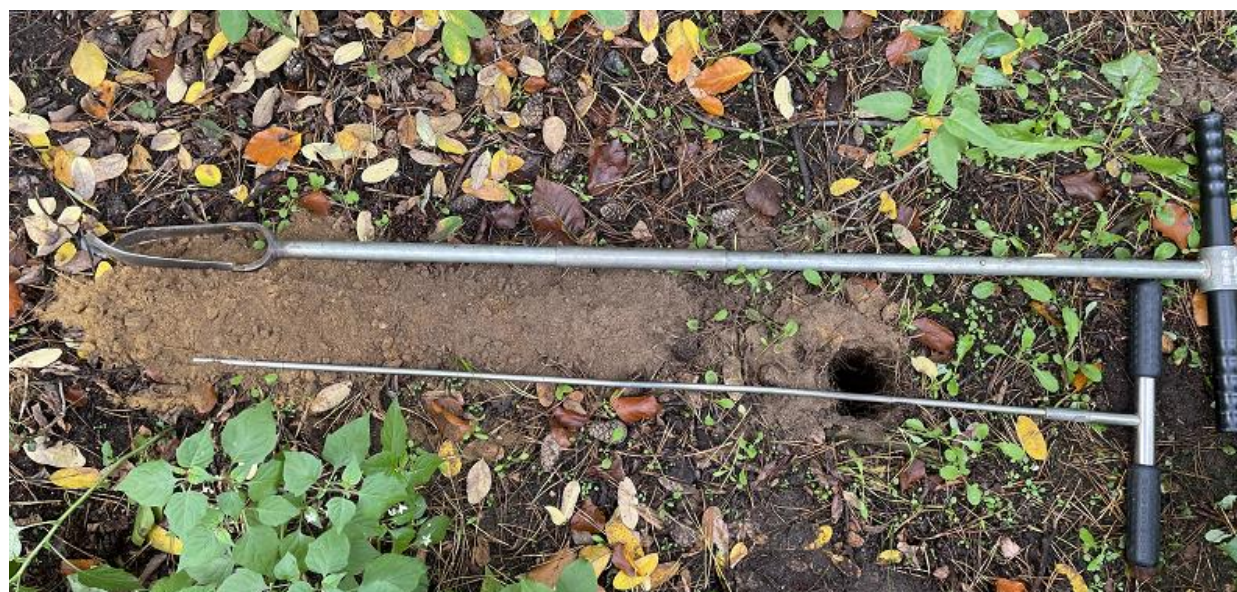
Afb. 11: totaal overzicht boring ca. 80 cm diep buiten rand kroonprojectie den (nr. 3).  
(foto Botani Specialist)

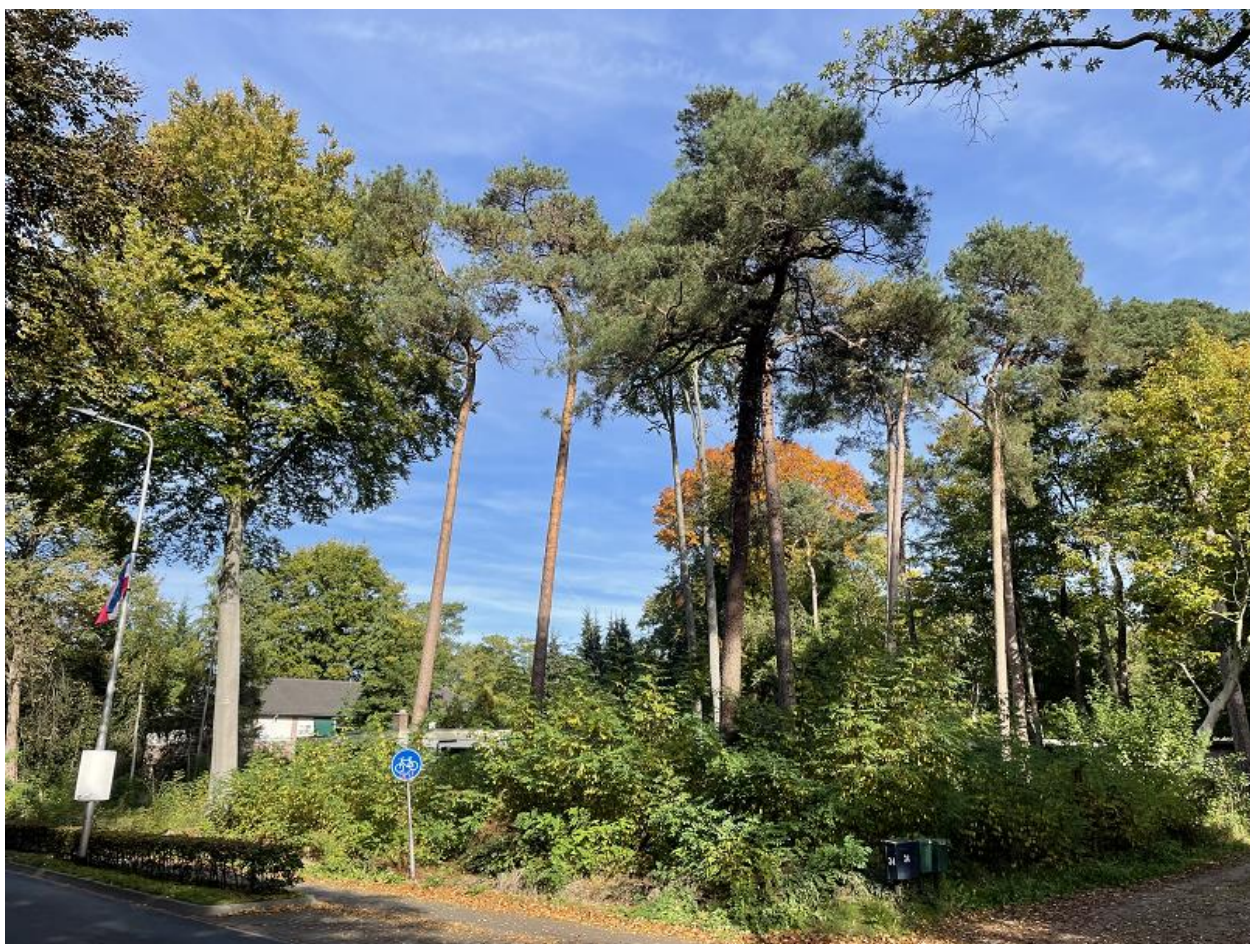
Daardoor hebben de meeste bomen een kale stam met boven in een relatief kleine kroon en soms ook scheefstand. Ook lijkt het dat er veel klimop in de bomen aanwezig was tot hoog in de kroon, wat een verstikkende werking heeft gehad op de takken en knoppen. De gevolgen zijn relatief veel dode of afstervende takken.

De bomen zijn door de kap van omringende bomen relatief gevoelig geworden voor windworp.

Afb. 15: kale stammen met bij diverse bomen scheefstand door oorspronkelijk lichtgebrek  
(foto: Botani Specialist)

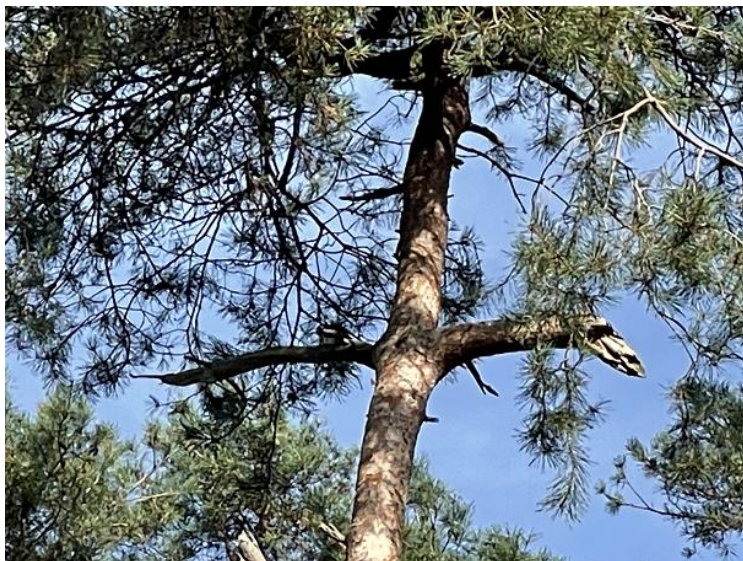
*Afb. 16: dood hout, takbreuk, iele kroon (foto: Botani Specialist)*

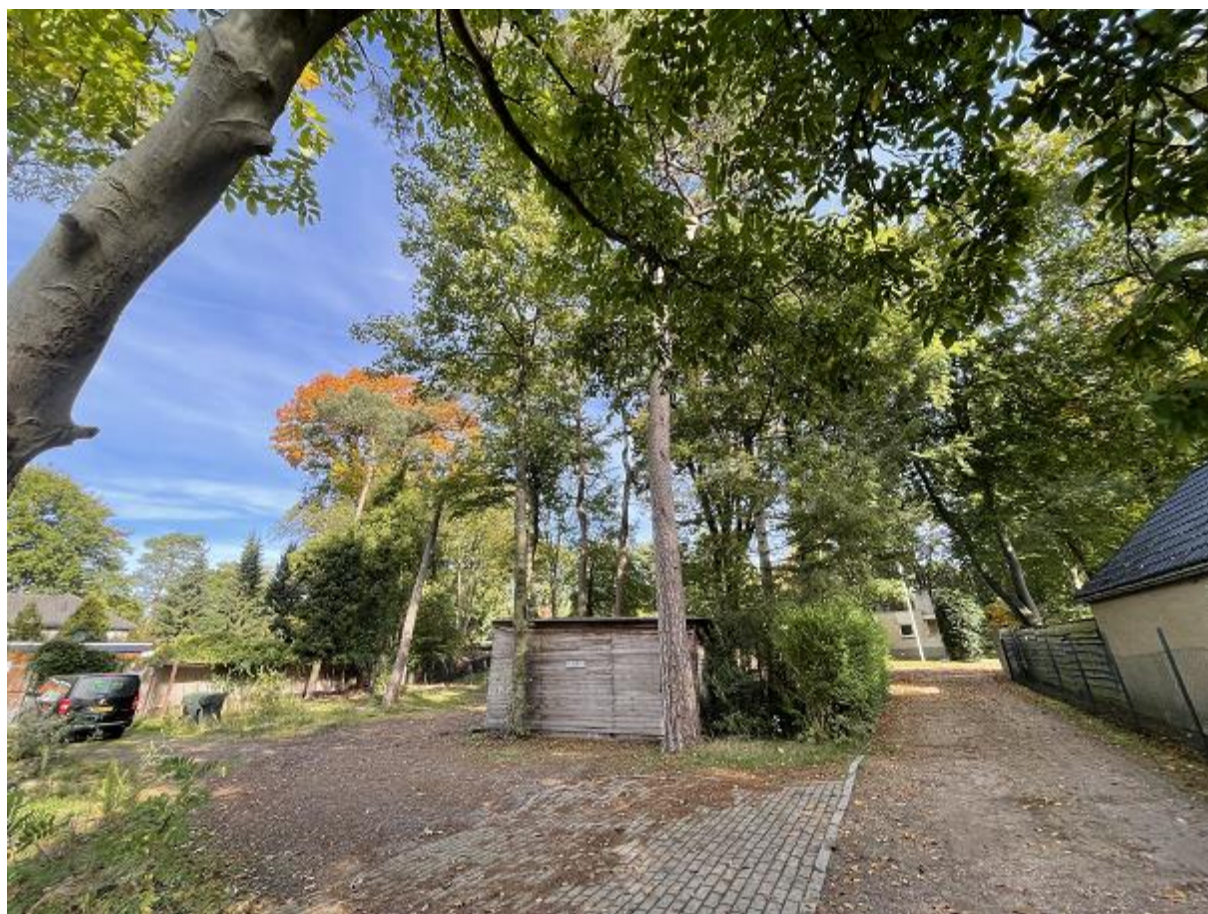
De bomen aan de oostelijke zijde zijn, afgezien van een enkele bomen, relatief in goede conditie. Op dit gedeelte van het perceel staat een enkele boom, indien deze vrijgesteld wordt, voor de toekomst een mooi beeldbepalend exemplaar kan worden. De genoemde beschermende maatregelen moeten dan wel in acht genomen worden.

*Afb. 17: overzicht bomen aan oostelijke zijde; diverse bomen kunnen gehandhaafd blijven met de juiste boombeschermende maatregelen (foto: Botani Specialist)*

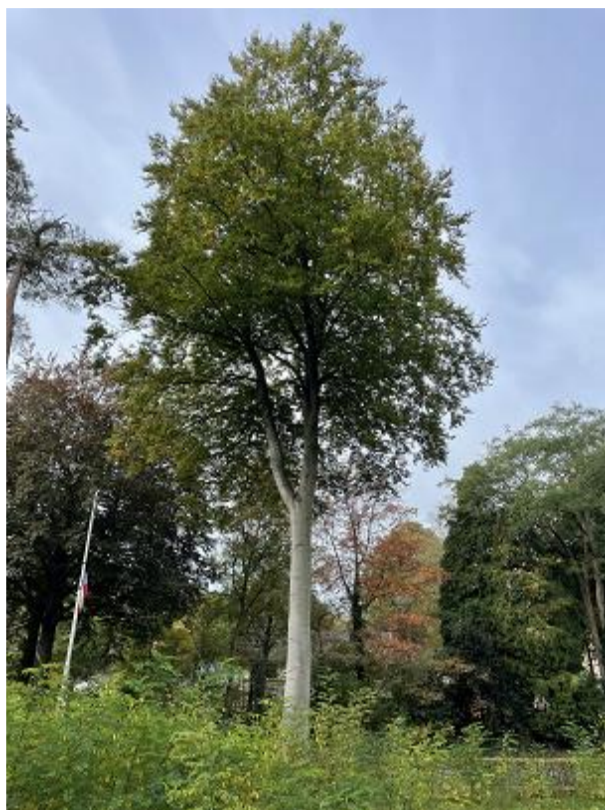
Boom 1

| Nr | Naam | Ø (cm) | Omtrek (cm) | Hoogte (m) | Kwaliteit | Kwetsb. zone Ø (m) | Project invloed | Nader onderzoek | Advies |
|---|---|---|---|---|---|---|---|---|---|
| 1 | Beuk | 76 | 240 | 25 | ++ | 10 | gering | bewortelings -diepte 70 cm | handhaven, stam beschermen zonnebrand |

De boom is inmiddels mandelig en staat relatief dicht aan het fietspad van de Harderwijkerweg. De conditie en vitaliteit is goed.

1. De bast van de beuk beschermen door deze te omwikkelen met jute om zonnebrand te voorkomen.
2. Tijdens de bouw de doorwortelbare ruimte / -oppervlak afzetten met bouwhekken om schade aan wortels te voorkomen.
3. Huidige maaiveld niet veranderen (ophogen / afgraven).
4. Opslag acacia verwijderen i.v.m. (toekomstige) vochtconcurrentie.

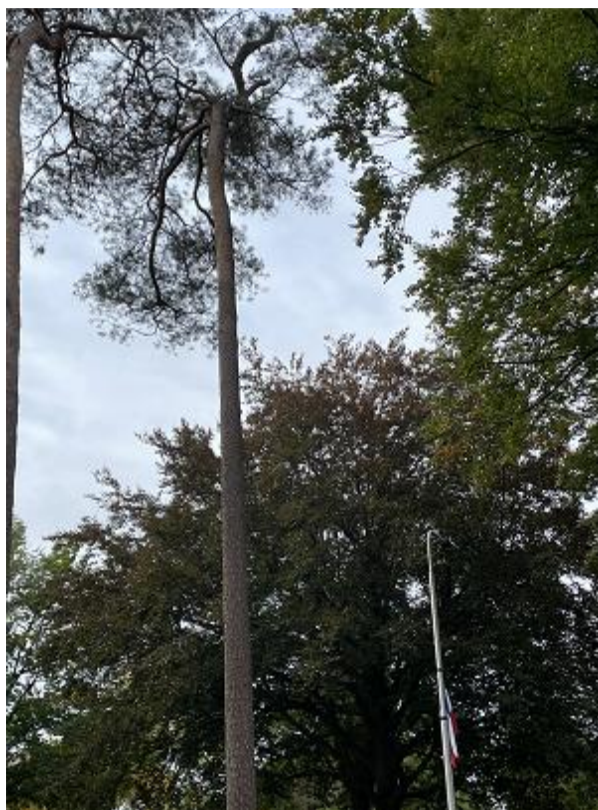
Boom 2

| Nr | Naam | Ø (cm) | Omtrek (cm) | Hoogte (m) | Kwaliteit | Kwetsb. zone Ø (m) | Project invloed | Nader onderzoek | Advies |
|---|---|---|---|---|---|---|---|---|---|
| 2 | Den | 41 | 130 | 14 | +/- geen kop meer | 5 | gering | nee | kappen, mogelijk eekhoorn-nest |

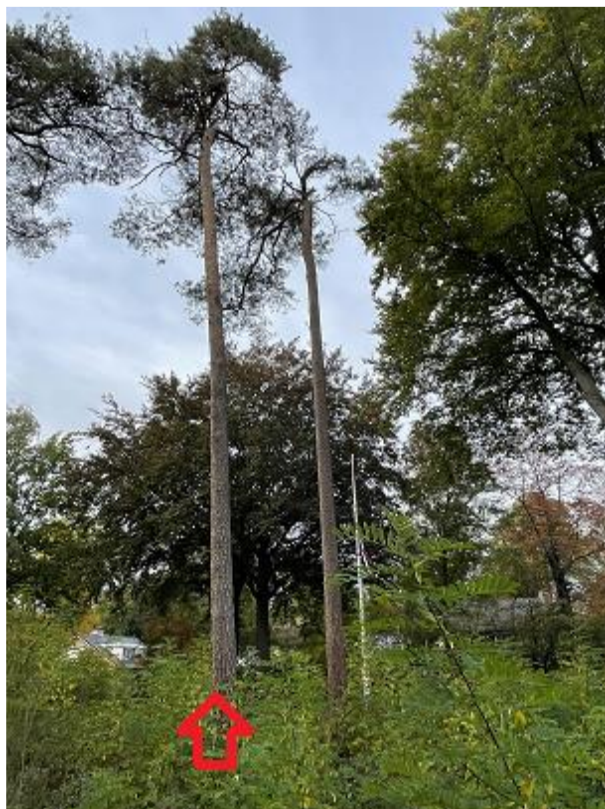
Boom 3

| Nr | Naam | Ø (cm) | Omtrek (cm) | Hoogte (m) | Kwaliteit | Kwetsb. zone Ø (m) | Project invloed | Nader onderzoek | Advies |
|---|---|---|---|---|---|---|---|---|---|
| 3 | Den | 48 | 150 | 17 | + | 5 | mogelijk | nee | handhaven (wortelzone afschermen) |

De boom heeft een redelijke conditie en kan gehandhaafd blijven mits ook hier voldoende afstand gehouden wordt t.o.v. de kroonprojectie. Geen materiaalopslag en graafwerkzaamheden onder de kroon (afzetten met hekwerk).

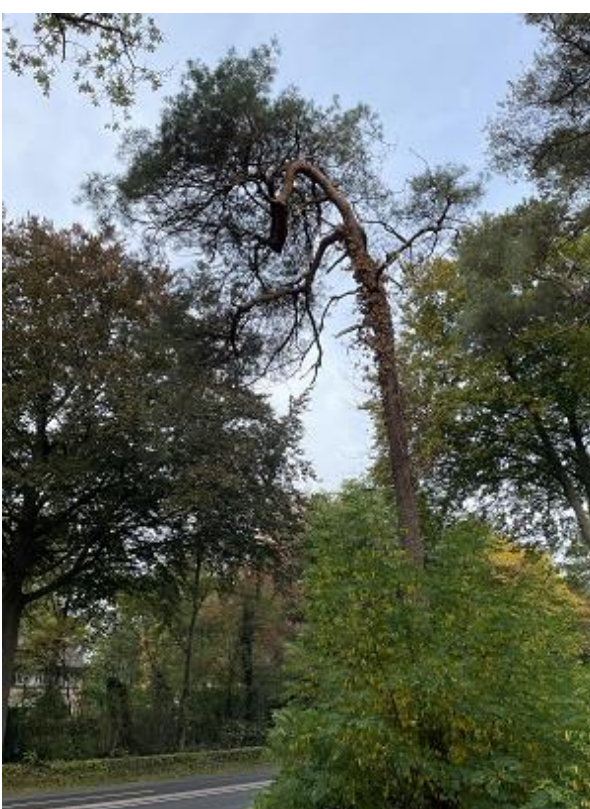
Boom 4

| Nr | Naam | Ø (cm) | Omtrek (cm) | Hoogte (m) | Kwaliteit | Kwetsb. zone Ø (m) | Project invloed | Nader onderzoek | Advies |
|---|---|---|---|---|---|---|---|---|---|
| 4 | Den | 37 | 115 | 9 | +/- | 4 | geen | nee | kappen, veel dood hout |

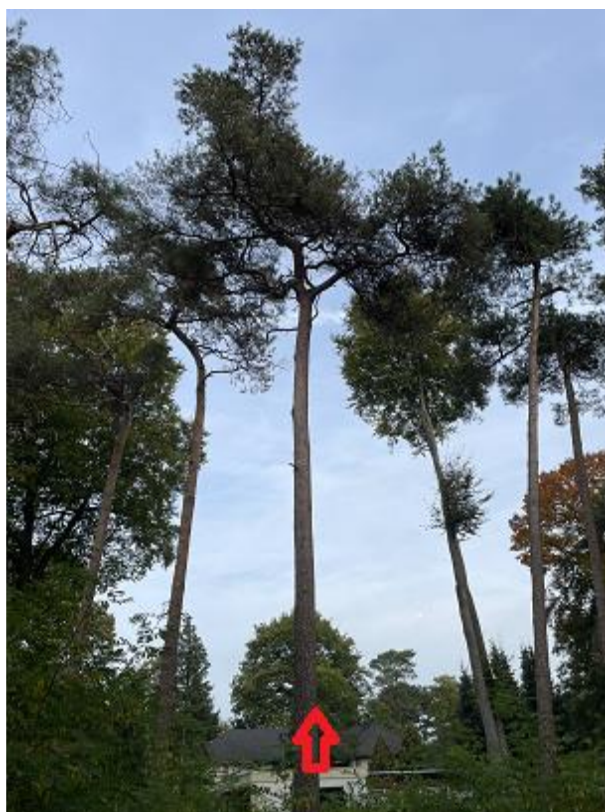
*Boom 5*

| Nr | Naam | Ø (cm) | Omtrek (cm) | Hoogte (m) | Kwaliteit | Kwetsb. zone Ø (m) | Project invloed | Nader onderzoek | Advies |
|---|---|---|---|---|---|---|---|---|---|
| 5 | Den | 43 | 135 | 18 | ++ | 8 | ja | bewortelings -diepte 70 cm | handhaven, (wortelzone afschermen) |

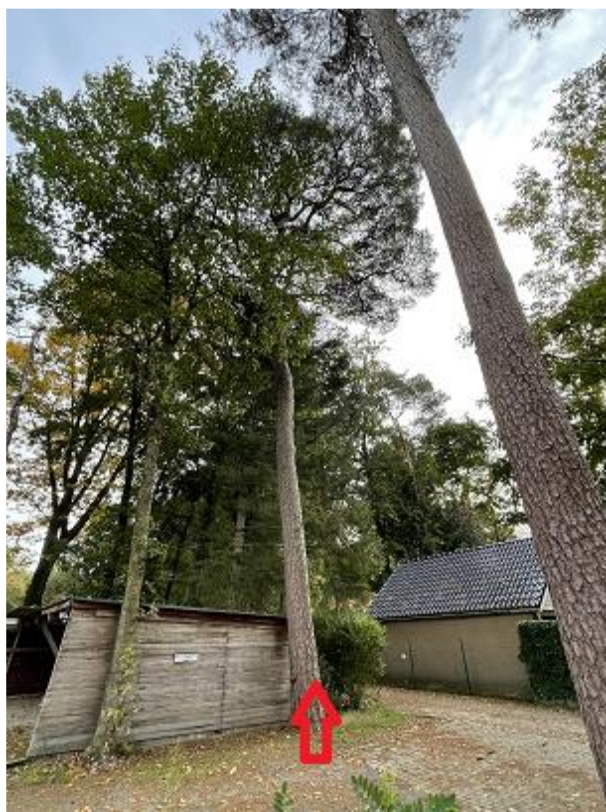
Boom 11

| Nr | Naam | Ø (cm) | Omtrek (cm) | Hoogte (m) | Kwaliteit | Kwetsb. zone Ø (m) | Project invloed | Nader onderzoek | Advies |
|---|---|---|---|---|---|---|---|---|---|
| 11 | Den | 67 | 210 | 23 | ++ | 10 | ja | nee | stambescherming, rijplaten |

De boom staat nu naast de carport en direct naast het toegangspad. De boom is in goede conditie.

Tijdens de bouw de stam beschermen en binnen de kroonprojectie stalen rijplaten plaatsen om bij indraaiend bouwverkeer het bodemprofiel en wortels niet te beschadigen.

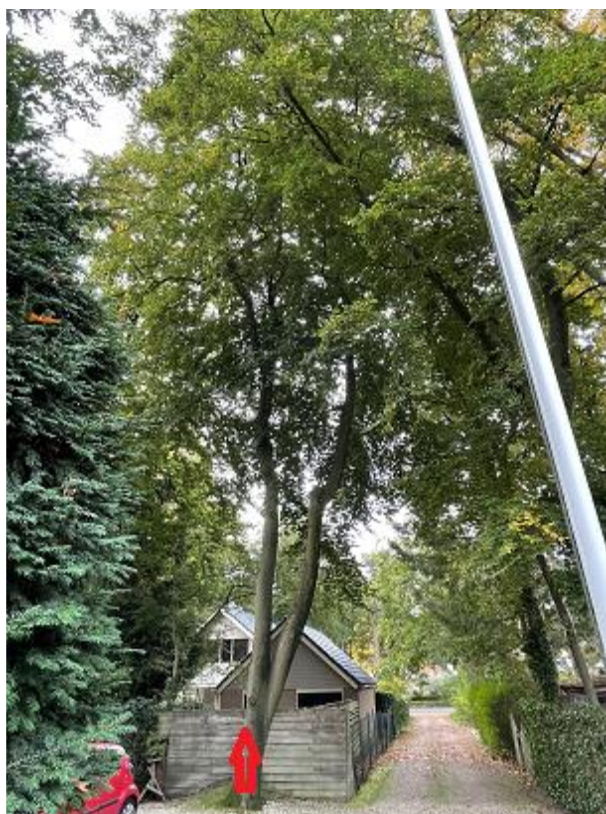
Boom 17

| Nr | Naam | Ø (cm) | Omtrek (cm) | Hoogte (m) | Kwaliteit | Kwetsb. zone Ø (m) | Project invloed | Nader onderzoek | Advies |
|---|---|---|---|---|---|---|---|---|---|
| 17 | Beuk | 79 | 250 | 20 | ++ | 12 | nee | boomtechnisch nader onderz. | Handhaven, kroonanker(s) |

De boom is min of meer 2-stammig welke lijkt op een plakoksel.

1. Nader technisch onderzoek uitvoeren om gevaarstelling te bepalen door een specialistisch bedrijf.
2. Meerdere kroonverankeringen aanbrengen om schade zoveel mogelijk te voorkomen.

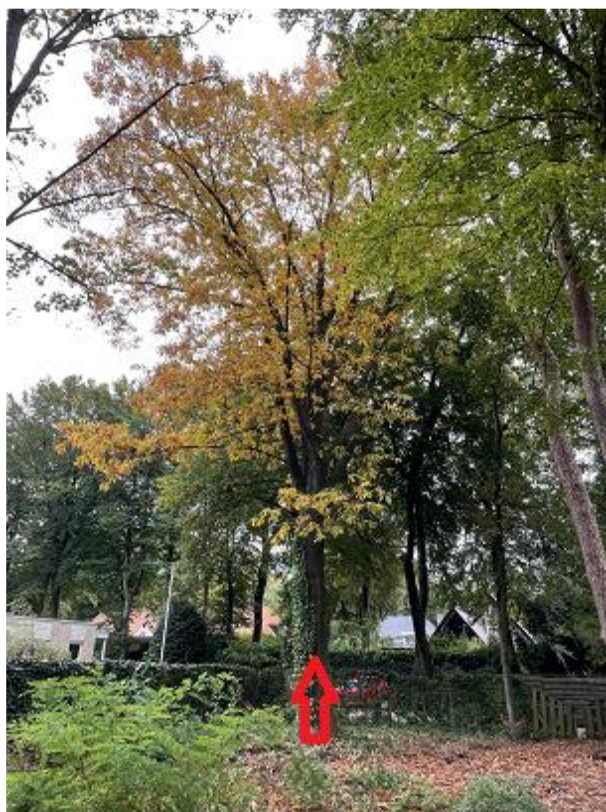
Boom 19

| Nr | Naam | Ø (cm) | Omtrek (cm) | Hoogte (m) | Kwaliteit | Kwetsb. zone Ø (m) | Project invloed | Nader onderzoek | Advies |
|---|---|---|---|---|---|---|---|---|---|
| 19 | Am. eik | 91 | 285 | 25 | ++ | 14 | nee | bewortelings -diepte 80 cm | |

De boom is volwassen en gezond. De boom neemt wel veel licht weg voor de omliggende bomen en andere beplanting. Ook bij deze boom geldt dat binnen de kroonprojectie geen activiteiten mogen plaatsvinden of deels gebruik maken van rijplaten.

Nadeel van Amerikaanse eiken is het vallen van scherpe eikels en op termijn eerder takval t.o.v. inlandse eiken.

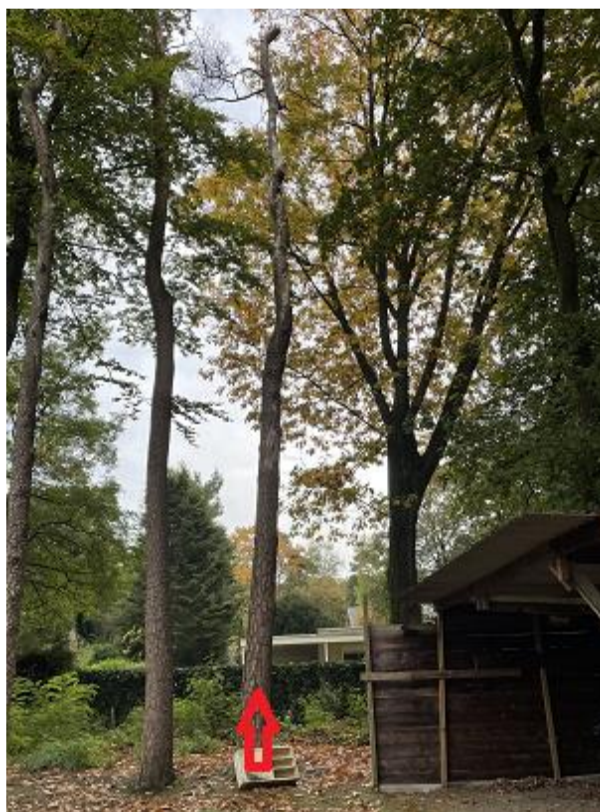
Boom 20

| Nr | Naam | Ø (cm) | Omtrek (cm) | Hoogte (m) | Kwaliteit | Kwetsb. zone Ø (m) | Project invloed | Nader onderzoek | Advies |
|---|---|---|---|---|---|---|---|---|---|
| 20 | Den | 48 | 150 | 12 | -(dood) | n.v.t. | n.v.t. | nee | kappen, holtes controleren |

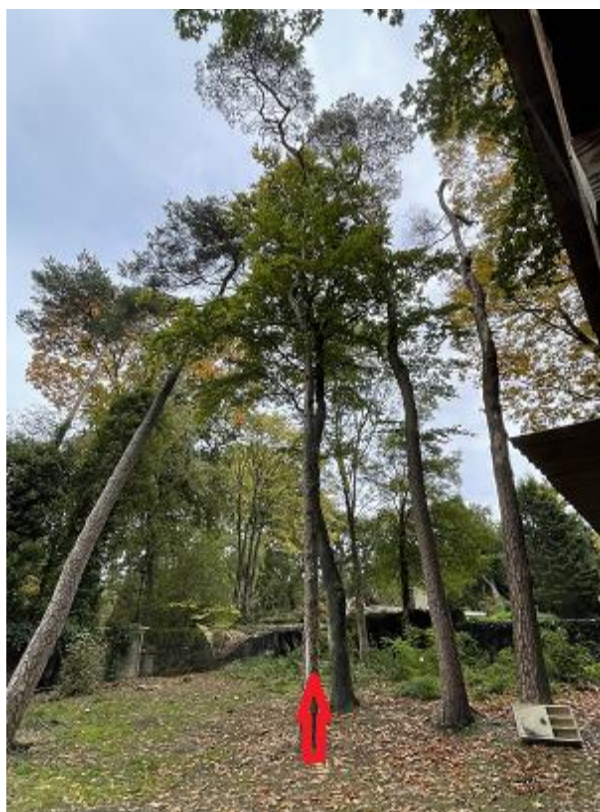
Boom 22

| Nr | Naam | Ø (cm) | Omtrek (cm) | Hoogte (m) | Kwaliteit | Kwetsb. zone Ø (m) | Project invloed | Nader onderzoek | Advies |
|---|---|---|---|---|---|---|---|---|---|
| 22 | Den | 30 | 95 | 17 | -(schade stam) | n.v.t. | nee | nee | kappen |

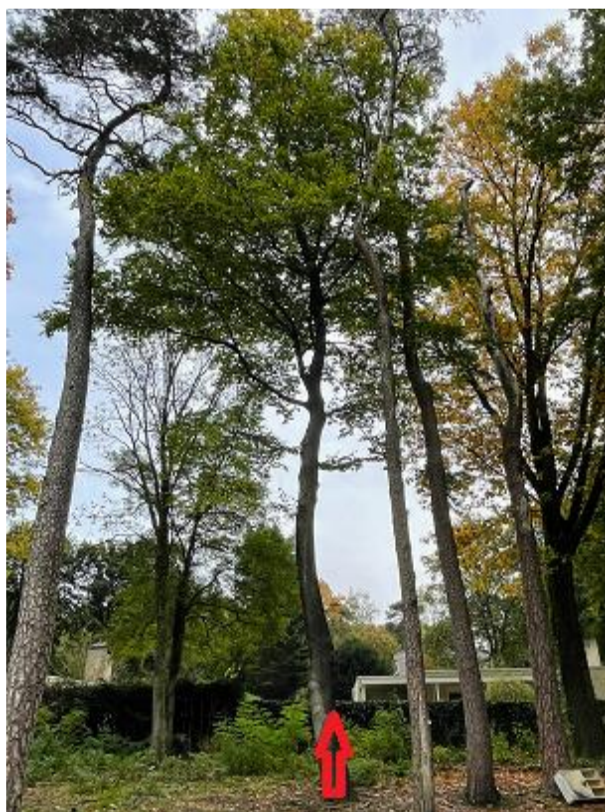
Boom 23

| Nr | Naam | Ø (cm) | Omtrek (cm) | Hoogte (m) | Kwaliteit | Kwetsb. zone Ø (m) | Project invloed | Nader onderzoek | Advies |
|---|---|---|---|---|---|---|---|---|---|
| 23 | Beuk | 48 | 150 | 20 | ++ | 8 | nee | nee | toekomst-boom kroonprojectie afschermen met hekwerk |

De beuk vrijstellen van de omliggende dennen; wel de stam met jute omwikkeling tegen zonnebrand. Dit kan een beeldbepalende boom worden in de achtertuin. Een ruime plek vrijhouden tot buiten de kroonprojectie. Beuken zijn gevoelig voor veranderingen in de grondslag wat kan leiden tot aftakeling na enkele jaren.

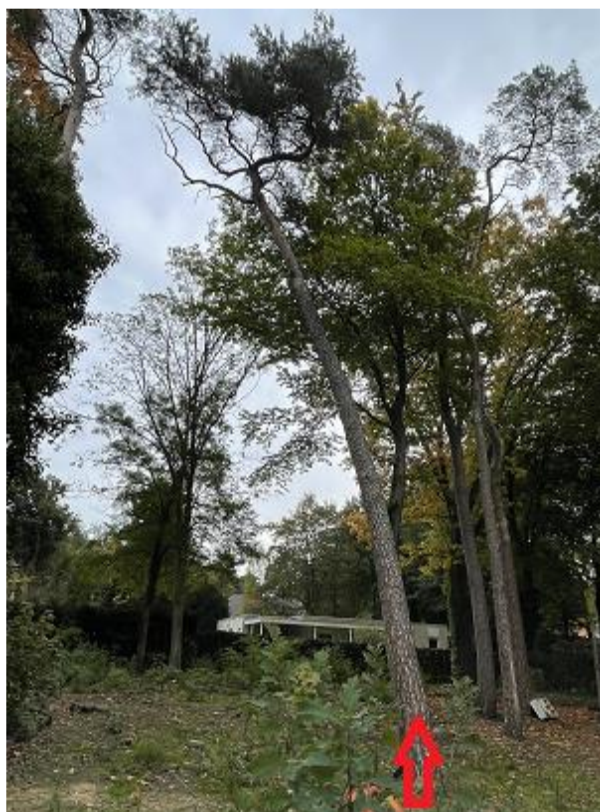
Boom 24

| Nr | Naam | Ø (cm) | Omtrek (cm) | Hoogte (m) | Kwaliteit | Kwetsb. zone Ø (m) | Project invloed | Nader onderzoek | Advies |
|---|---|---|---|---|---|---|---|---|---|
| 24 | Den | 45 | 140 | 18 | +/- grote scheef-stand | 4 (trek-zijde) | nee | nee | kappen (ook veel dood hout) |

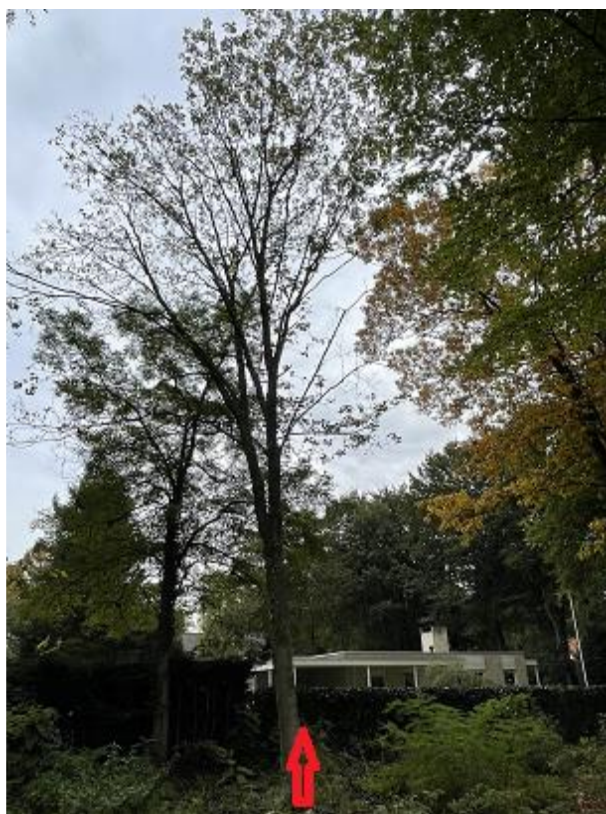
Boom 25

| Nr | Naam | Ø (cm) | Omtrek (cm) | Hoogte (m) | Kwaliteit | Kwetsb. zone Ø (m) | Project invloed | Nader onderzoek | Advies |
|---|---|---|---|---|---|---|---|---|---|
| 25 | Esdoorn | 37 | 115 | 17 | +/- wortel-schade | n.v.t. | nee | nee | kappen |

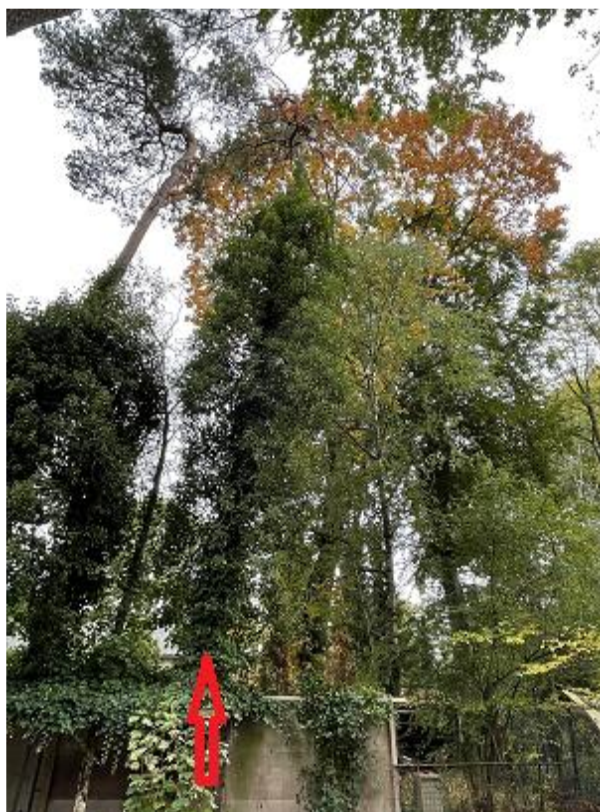
Boom 28

| Nr | Naam | Ø (cm) | Omtrek (cm) | Hoogte (m) | Kwaliteit | Kwetsb. zone Ø (m) | Project invloed | Nader onderzoek | Advies |
|---|---|---|---|---|---|---|---|---|---|
| 28 | Den | 40 | 125 | 17 | - (bijna dood) | n.v.t. | nee | nee | kappen |

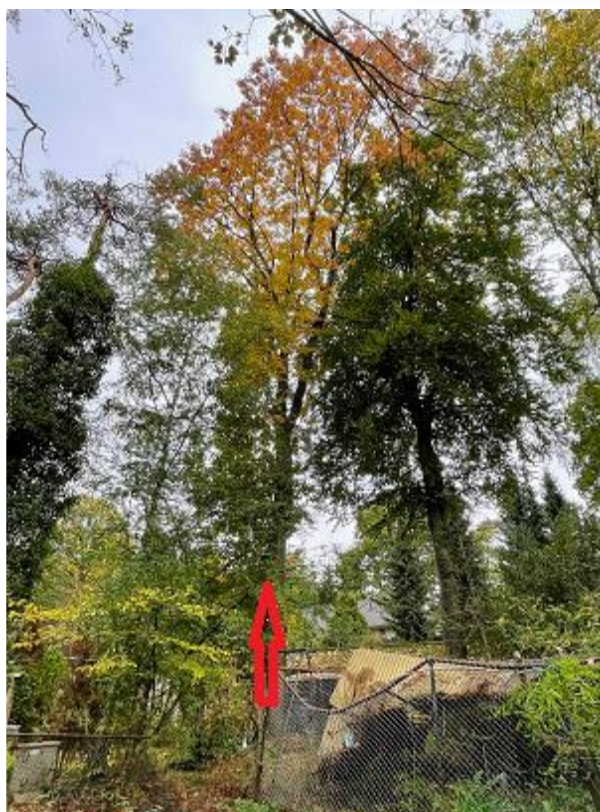
*Boom 30*

| Nr | Naam | Ø (cm) | Omtrek (cm) | Hoogte (m) | Kwaliteit | Kwetsb. zone Ø (m) | Project invloed | Nader onderzoek | Advies |
|---|---|---|---|---|---|---|---|---|---|
| 30 | Am. eik | 82 | 255 | 25 | + (veel waterlot) | 12 | nee | nee | evt. kappen i.v.m. vrijstellen beuk |

De boom heeft een enorme omvang en is wat lastig om te beoordelen door de grote hoeveelheid waterlot. Mogelijk ontstaan door snoei van grotere takken.

Eventueel kan deze boom op termijn plaatsmaken om de beuk aan de achterzijde meer ruimte te geven.

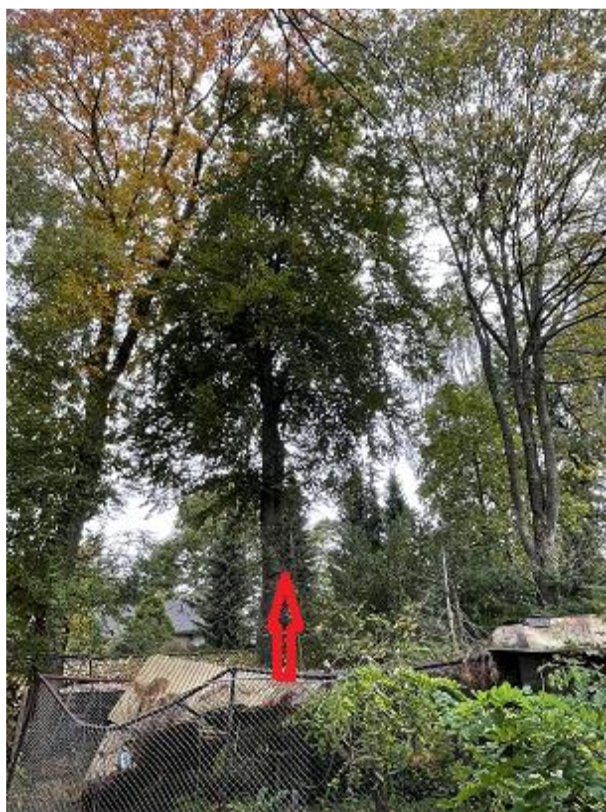
*Boom 31*

| Nr | Naam | Ø (cm) | Omtrek (cm) | Hoogte (m) | Kwaliteit | Kwetsb. zone Ø (m) | Project invloed | Nader onderzoek | Advies |
|---|---|---|---|---|---|---|---|---|---|
| 31 | Beuk | 66 | 205 | 23 | + (wat zonne-brand) | 12 | nee | nee | handhaven |

De boom heeft enigszins last van wat zonnebrand bij de stamvoet maar kan als goede toekomstboom beschouwd worden.

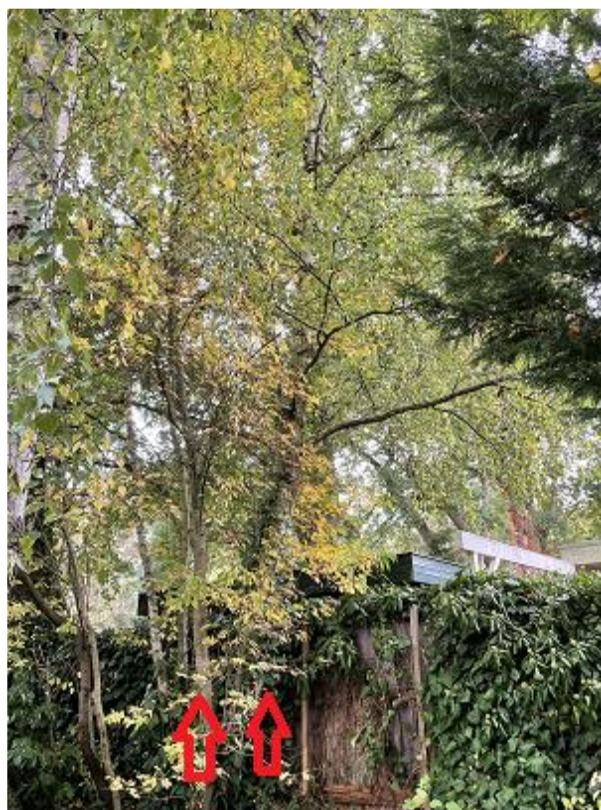
Boom 36

| Nr | Naam | Ø (cm) | Omtrek (cm) | Hoogte (m) | Kwaliteit | Kwetsb. zone Ø (m) | Project invloed | Nader onderzoek | Advies |
|---|---|---|---|---|---|---|---|---|---|
| 36 | Eik | 65 | 204 | 22 | ++ | 10 | nee | nee | handhaven (mandelig) |

Deze boom staat op de hoek van het perceel is mandelig. De boom kan zeer beeldbepalend zijn voor de achtertuin en dient beschermd te worden indien daar activiteiten moeten plaatsvinden. De bomen rondom verwijderen om de boom meer in beeld te krijgen.
