# **BROEDVOGELS EN VLEERMUIZEN RENOVATIEPROJECTEN 2019 EN 2020 UWOON**

## **Inleiding**

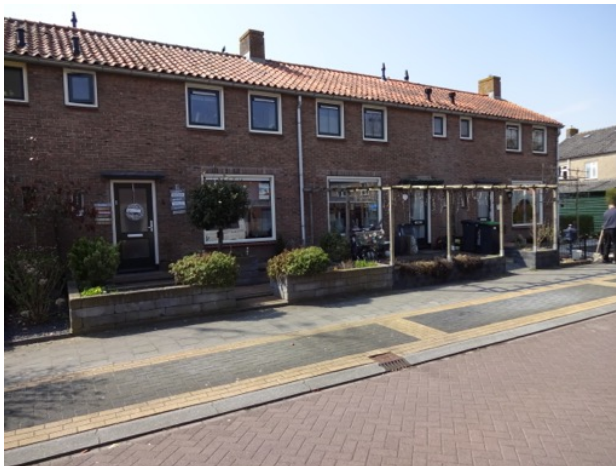
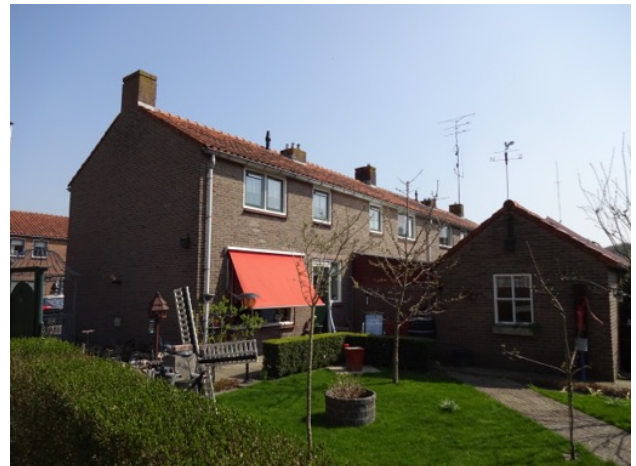
Winckelstraat 2-8 Elburg voorzijde

In de schoorsteen van Winckelstraat 6 zit waarschijnlijk een kauwennest.

De spouw is voor Gierzwaluw en vleermuizen toegankelijk via de kantpannen. Er zijn geen sporen van gebruik gezien.

Omdat de aanwezigheid van Huismus, Gierzwaluw en vleermuizen onder de dakpannen of via de kantpannen in de spouw waarschijnlijk is, is nader onderzoek nodig. De resultaten daarvan zijn in september 2018 bekend.

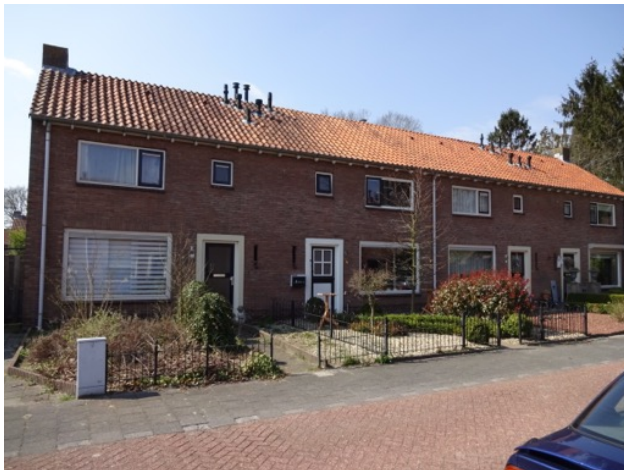
*Sparstraat 14-20*

Er broedt waarschijnlijk een paartje kauw in de schoorsteen van Sparstraat 14.

Vanwege de aanwezigheid van een broedend paartje Kauw in de schoorsteen wordt aangeraden de vorsten buiten de broedtijd vast te zetten. Overigens zal de lichte verstoring geen invloed hebben op het broedsucces. Het is daarom geen absolute voorwaarde.

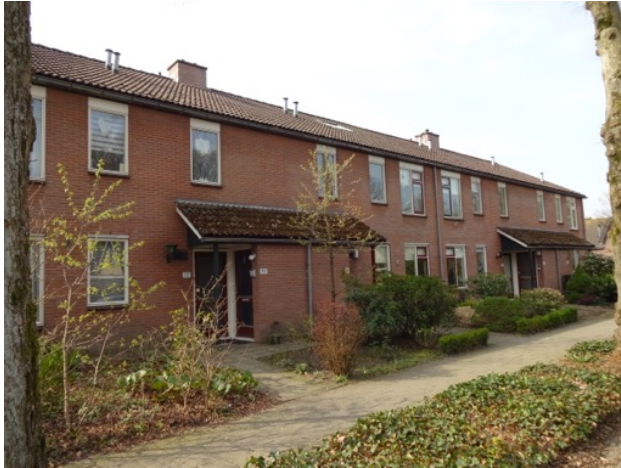
Telgterweg 117-131

Er broedt een paartje Kauw in de schoorsteen van de woning nummer 117/119.

In de nok van de zijgevel van 117 zitten meststreden van vermoedelijk Spreeuw. Deze broedt wellicht onder de nokvorsten.

Vanwege de vermoedelijke aanwezigheid van broedende exemplaren Spreeuw of Gierzwaluw onder de nokvorsten is vervolgonderzoek naar broedvogels nodig.

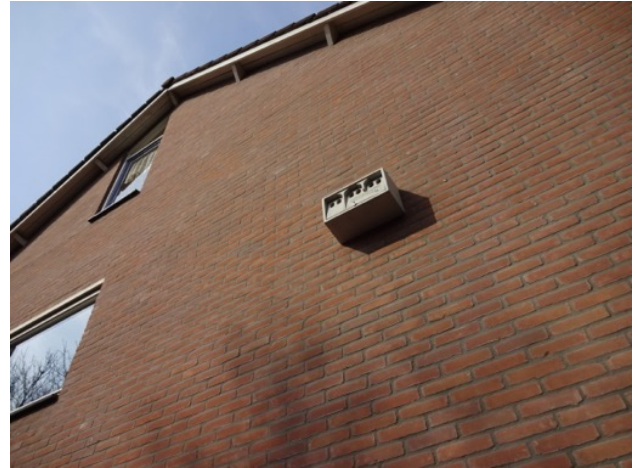
zijgevel met mussenkast

De directe omgeving telt weinig mussen. Er hangen wel mussenkasten aan de zijgevels. Deze lijken niet in gebruik.

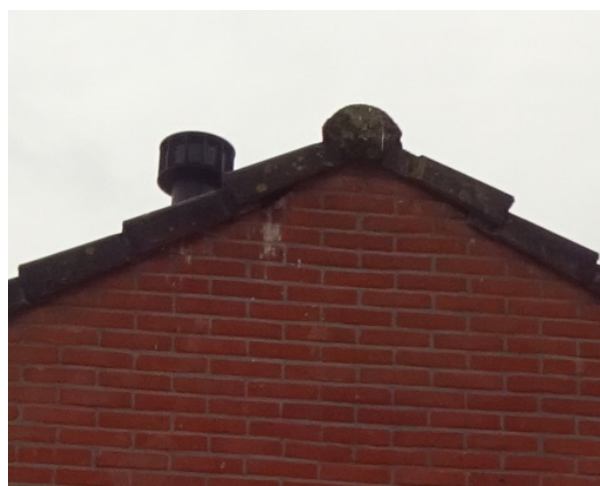
*nest van Spreeuw onder kantpan Vittepad 38*

De directe omgeving telt weinig mussen. Er zwierf alleen een groepje van ca. 4 exemplaren Huismus in de boom bij de woning van Vittepad 42. Onder een kantpan in een gat in de zijgevel van de woning aan het Vittepad 38 zit een nest van waarschijnlijk Spreeuw. Er zwierven veel spreeuwen in de buurt.

Vanwege de mogelijke aanwezigheid van nestelende mussen en de zekere aanwezigheid van Spreeuw moet er vervolgonderzoek plaatsvinden.

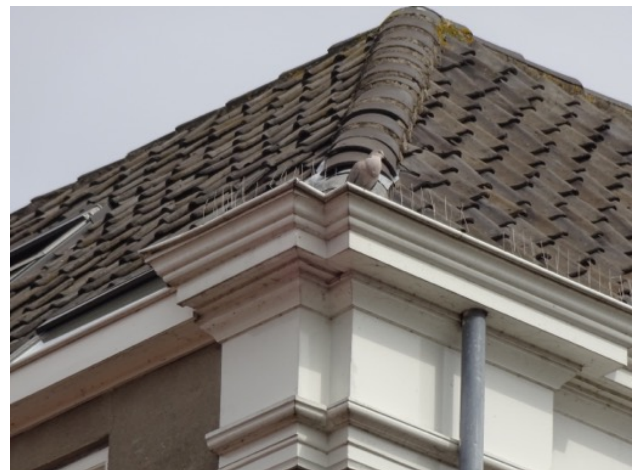
duivenpinnen en Turkse tortel op gootrand

De omgeving telt geen mussen. Het is niet uitgesloten dat ondanks de pinnen Turkse tortel een nest bouwt op de bovenkant van het wapen boven het bovenvenster. Er lag al een ei op de stoep.

Omdat de aanwezigheid van broedende vogels op of in de directe omgeving van het dak niet uitgesloten kan worden, kan het werk beter buiten het broedseizoen worden uitgevoerd. Van Turkse tortel is die overigens bijzonder lang (15 februari – 15 september).

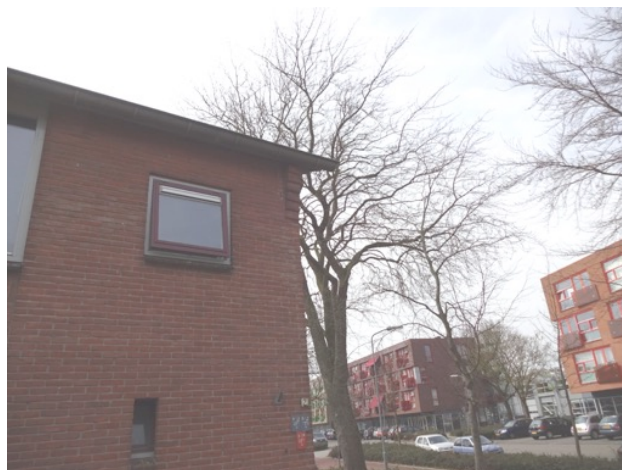
*meststreden Bernardlaan 2*

De omgeving telt weinig mussen. Deze vertonen geen aan de woningen gerelateerd gedrag. Er zitten wel meststreden in de bovenhoek van de voorgevel van de woning aan de Bernardlaan 2. Hier zit onder de goot en op de bovenkant van de doorlopende zijgevel enige ruimte voor een nest van Gierzwaluw of Spreeuw.

Omdat de aanwezigheid van Huismus en Gierzwaluw onder de dakpannen of op de hoeken onder de goot niet uitgesloten kan worden is nader onderzoek nodig.

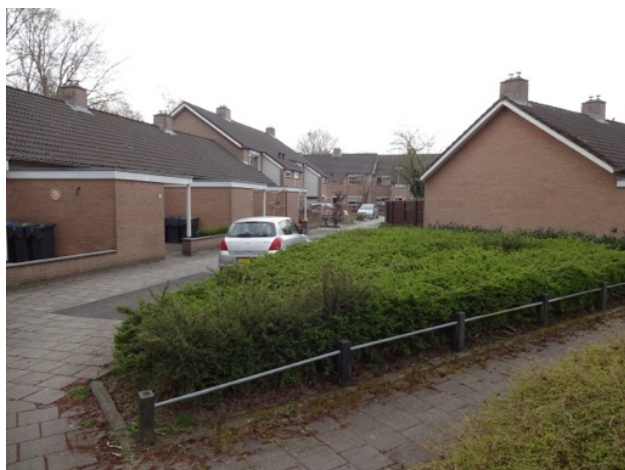
*Blokzijlmeen*

In een gat aan de bovenzijde van de zijgevel van Blokzijlmeen 2 nestelt ook een spreeuwenpaar. Verder wordt er door Kauw gebroed in de schoorsteen van Bunschotermeen 19/21.

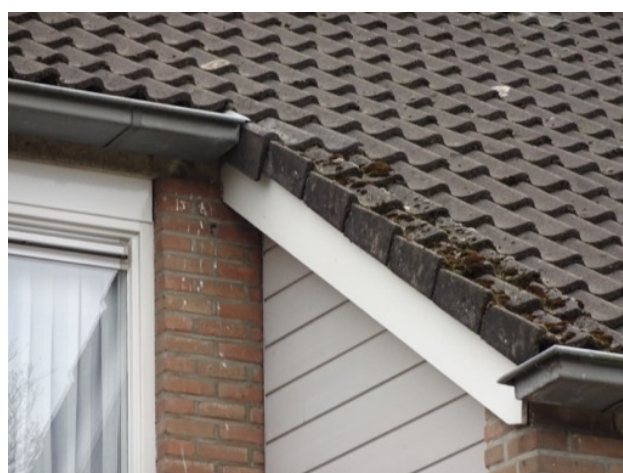
*meststrep in bovenhoek korte entreegebouw*

In de bovenhoek van de korte entreegebouwtjes zitten op diverse plaatsen meststrepen van Spreeuw of Gierzwaluw. Het betreft Bunschotermeen 9, 11, 15, 23, 27, 29, 45.

Omdat de daken nestelplek zijn van Spreeuw of Gierzwaluw is vervolgonderzoek naar broedvogels nodig. De resultaten daarvan zijn in juli 2018 bekend.
