Kenmerk FC/2020/052/n  
Onderwerp Notitie inspectie Kleinveld 7 te Hedel  
Datum 9 oktober 2021  
Uw kenmerk -

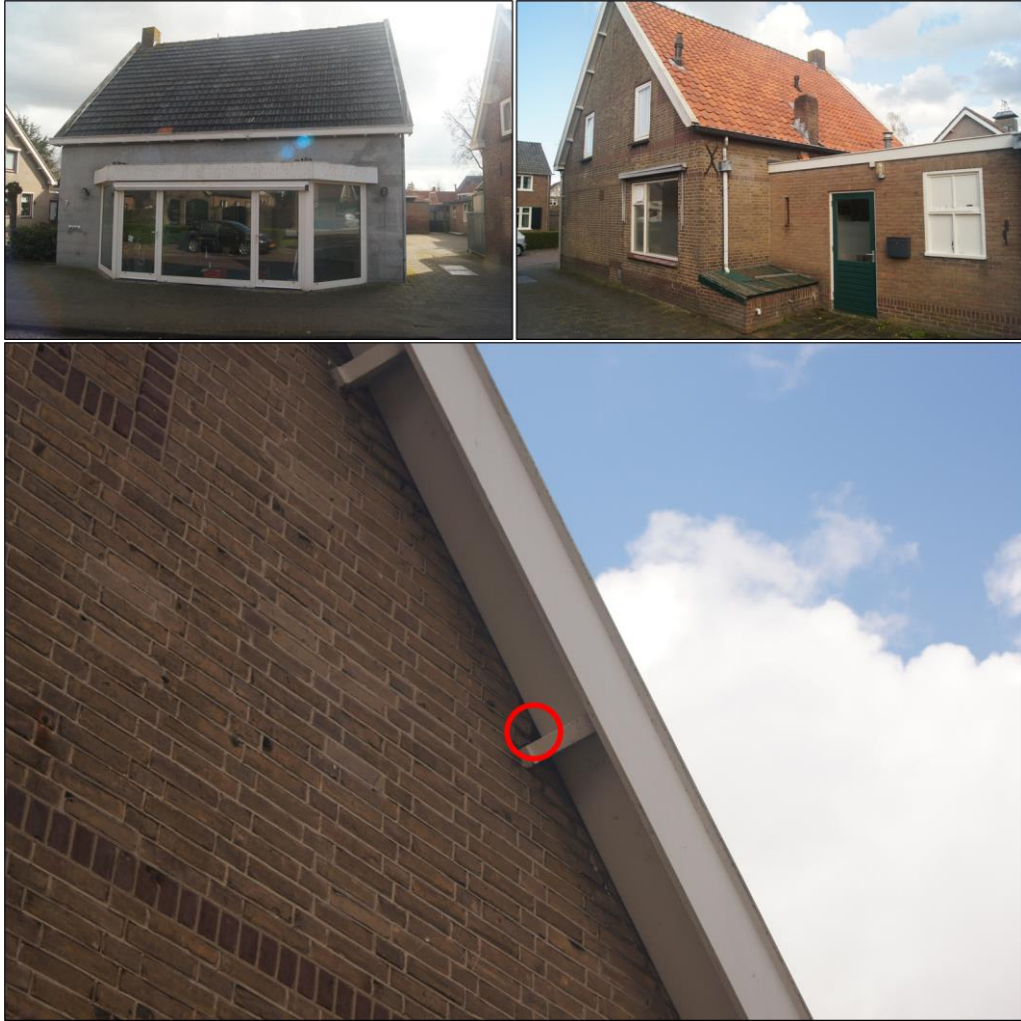
De planlocatie bestaat uit een perceel met voormalig winkelpand inclusief aanbouw en twee kleine schuren. De initiatiefnemer is voornemens de bestaande bebouwing, behoudens een schuur, te saneren ten behoeve van de realisatie van een woning en garage. Het bestemmingsplan voorziet niet in de beoogde ontwikkeling en dient derhalve te worden gewijzigd van 'detailhandel' naar 'wonen'. De woning is opgetrokken uit een gemetselde muur met luchtspouw en een zadeldak met dakpannen. Aan de voorzijde beschikt het dak over zwarte stormpannen, terwijl aan de achterzijde rode dakpannen aanwezig zijn. De aanbouw en 2 kleine schuren zijn tevens opgetrokken uit een gemetselde muur met een bitumen dakbedekking. Tijdens het veldbezoek zijn een aantal huismussen waargenomen. Hiervan kwam één huismus uit een opening uit de gevel gevlogen. In de overige bebouwing zijn geen andere (potentiële) openingen aangetroffen (Knoops 2021).

*De woning biedt een potentiële verblijfplaats voor huismus (bron afbeelding: Knoops, 2020)*

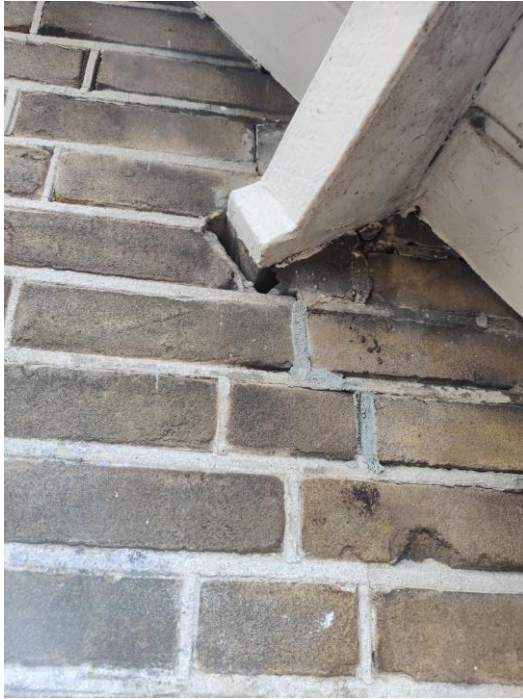
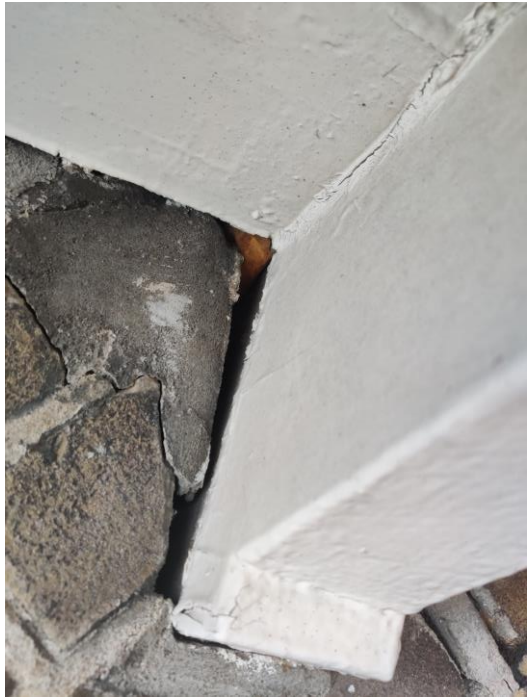
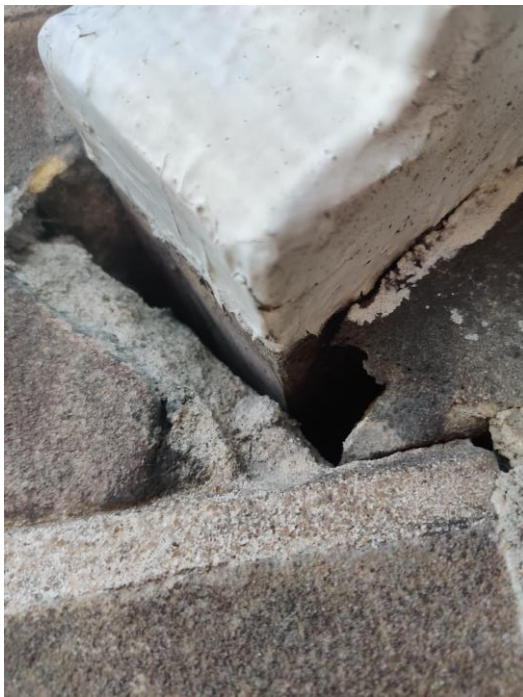
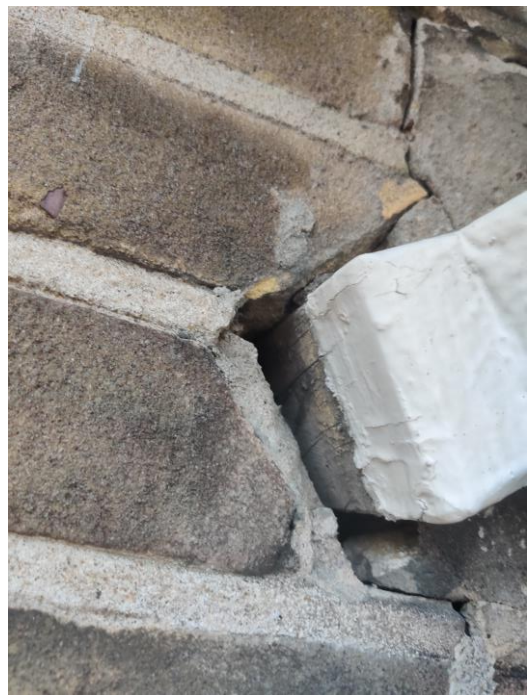
Gedurende de inspectie zijn alle potentieel geschikte invliegopeningen en achterliggende verblijfplaatsen fysiek gecontroleerd op de aan- dan wel afwezigheid van (gebruiks-)sporen. Concreet betekent dit dat de gevel welke potentieel geschikt is als verblijfplaats voor huismus fysiek is gecontroleerd. Er zijn geen sporen en/of restanten van nesten en/of nestmateriaal, uitwerpselen van vogels of anderszins aangetroffen wat duidt op het gebruik van de stallen als vast rust- en verblijfplaats van huismus. Tijdens de inspectie bleek dat er geen opening in de gevel aanwezig waren en dat de (vermeende) opening welke geschikt zou zijn voor huismus niet aanwezig is. In de bijlage zijn een aantal detailfoto's opgenomen. De aangetroffen openingen zijn te klein om een huismus toegang te verschaffen.

Op basis van de technische inspectie en de eerder uitgevoerde quickscan Wet natuurbescherming is gebleken dat in de geïnspecteerde woning geen nestlocaties aanwezig zijn van huismus. De beoogde sloop leidt derhalve niet tot overtreding van verbodsbepaling van de Wet natuurbescherming. Procedurele of juridische noodzakelijke vervolgstappen zijn niet noodzakelijk.

Om te voorkomen dat huismussen zich tussen het moment van inspectie en de herontwikkeling alsnog wordt geadviseerd om alle dakranden en potentieel geschikte openingen af te dichten met purr-schuim of andere vogelwerende middelen.
