# BOOMTOTAALZORG

B E A   B a s t i o n   h o t e l   N i j m e g e n ,   1 7 5 9 5

| Projectnummer | 17595 |

11-10-2017

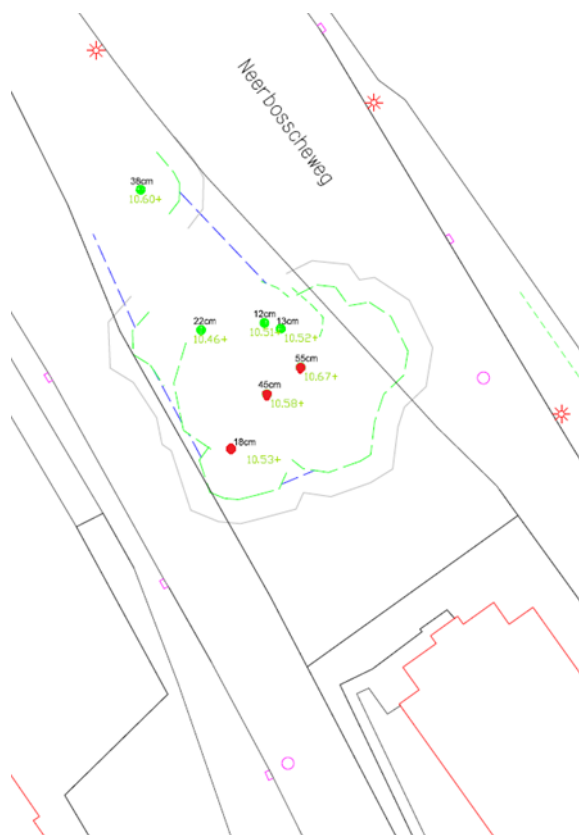
Figuur 2. locatie bomen, rode stippen

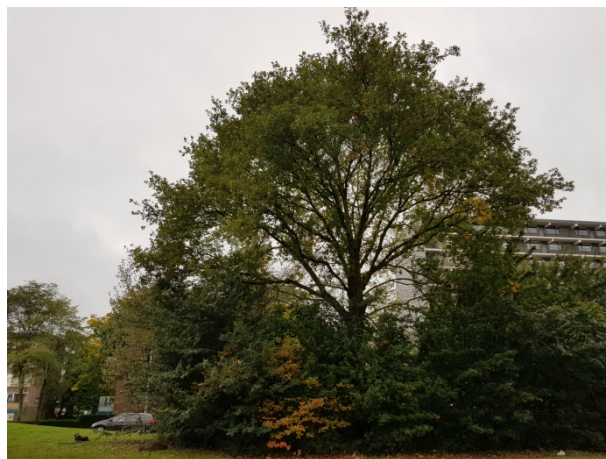
Foto 1. Quercus robur op de voorgrond

| Boomsoort | Omtrek (cm) | Stamd (cm) | Kroond (m) | Conditie | Kwaliteit | Toekomst verwachting | Effect herinrichting |
|---|---|---|---|---|---|---|---|
| <b>Quercus robur</b> | 174 | 55 | 12 | goed | redelijk | goed | beperkt |

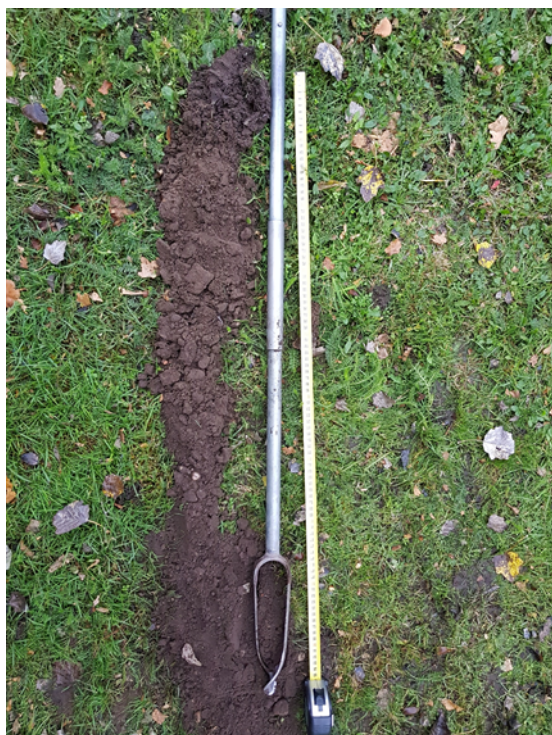
De ondergrond bestaat voornamelijk uit donker zand. Aan de bovenkant is het wat donkerder en naarmate er verder naar beneden wordt gegraven wordt het wat lichter en steeds droger. Bij het kijken naar de profielsleuf valt op dat alleen in de bovenste laag van de bodem is beworteld met veelal vrij dunne wortels. Dieper in de bodem neemt de wortelgroei steeds verder af om uiteindelijk bij een laag te komen waar geen wortels meer groeien (vanaf ongeveer 15 cm diepte).

Foto 2. Profielboring van plek van parkeerkelder

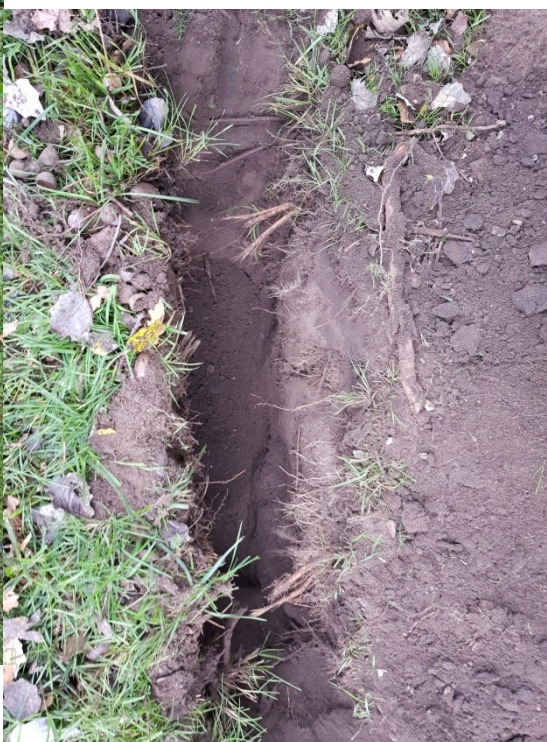
Foto 3. Profielsleuf op 6m van de Quercus
