# **Boom Effect Analyse**

Fanfarestraat Nijmegen

Projectnummer: PFBV.18.BP.141

Datum: 22 november 2018

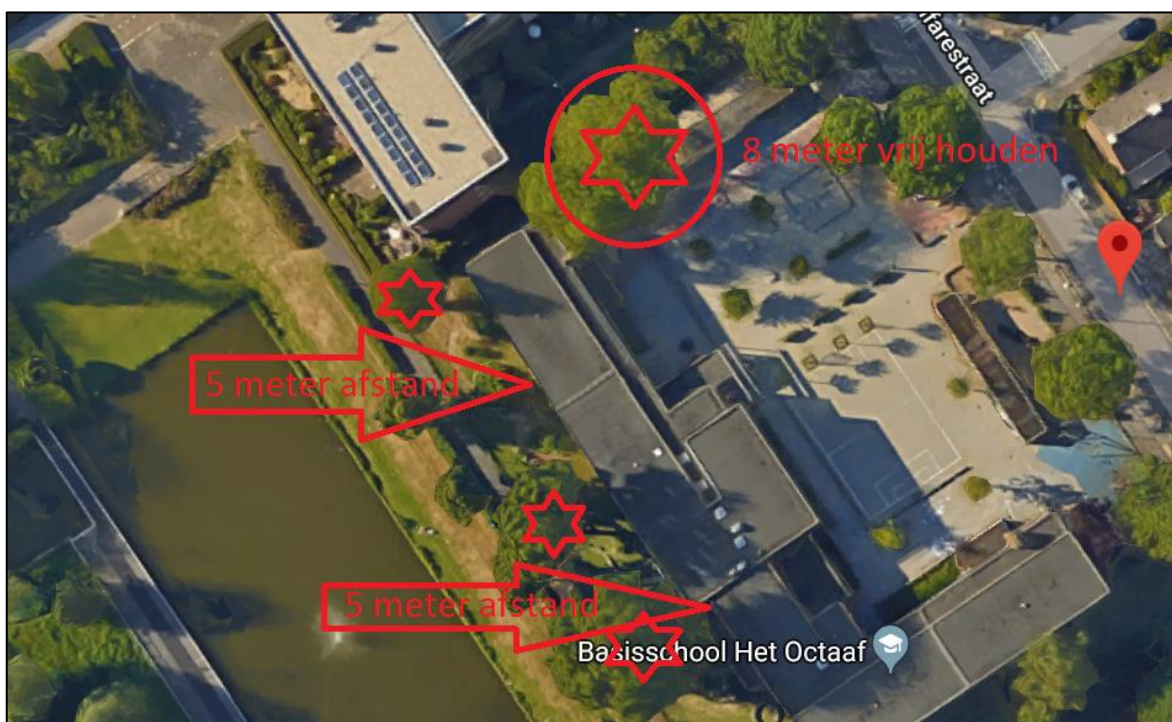
## Bijlage 1b: Graaf afstanden

De 4 duurzaam te handhaven bomen (2-26-27-28) met de minimale graafafstanden, vanuit de stam gerekend.

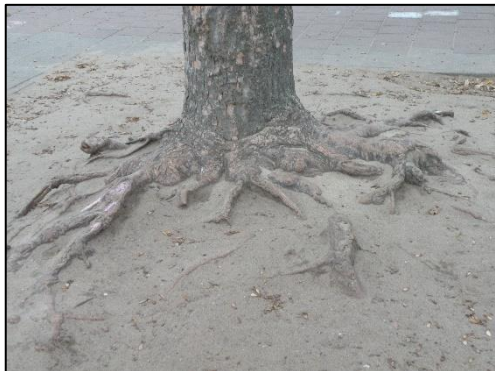
De staat van onderhoud van de meeste bomen is matig tot redelijk. Daarnaast zijn de oppervlakkige wortels in de boom spiegels door het gebruik als schoolplein beschadigd en liggen ze bloot.

De bomen staan rond een school waar ook buiten gespeeld wordt door de kinderen. Veel oppervlakkige wortels zijn zodoende bloot komen te liggen. De grond is als het ware weggespeeld. Diverse bomen staan in de buurt van te verwijderen hekwerken en het te verwijderen fietsenhok en/of speelvoorzieningen. De zwaar verdichte grond bestaat uit humusarme grond met veel (puin) verontreiniging. Dit laatste is wel goed voor de zuurstof huishouding. De groeiplaats van de bomen is bijna volledig benut en bij de te handhaven bomen zal de groeiplaats verbeterd moeten worden.

Bloot liggende wortels bij de esdoorns

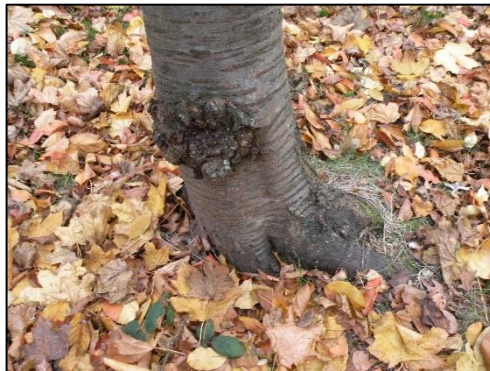
| 25 | Prunus cv | Sierkers | 49 cm | Redelijk | 0 - 5 jaar | Onvoldoende | Onvoldoende | Eenzijdige zware wortel, stamvoetbeschadiging, gom uitstoot |

Eénzijdige wortel aanzet boom 25

Boomnummer **1 – 3 – 4 – 11 – 12 – 16 – 17 – 18 – 19 – 20 – 22 – 23 – 24 -25**

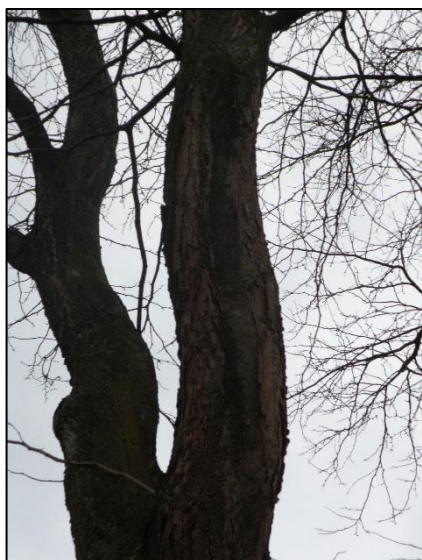
| UID | Boomsoort (Latijns) | Nederlands | Omtrek | Conditie | TKV | Kroon | Stam | Afwijkingen |
|---|---|---|---|---|---|---|---|---|
| 1 | Gleditsia triacanthos | Valse Christusdoorn | 159 cm | Redelijk | 5 - 10 jaar | éénzijdig | Onvoldoende | Matige kroonopbouw met veel compensatiehout |

Slechte kroonopbouw boom 1

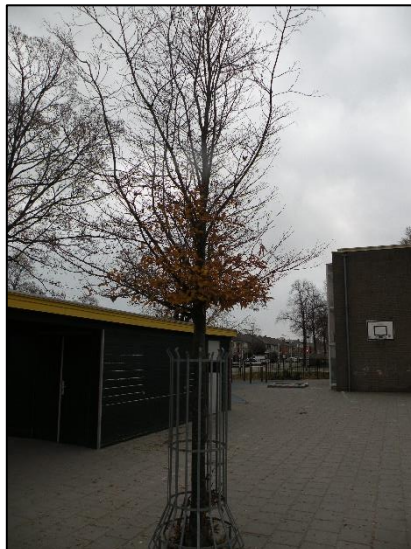
Verplantbare Carpinus

Boom **5 – 6 – 7 – 8 – 9 – 10 – 13 – 14 – 15** zijn verplantbaar. Voorafgaand aan de werkzaamheden kunnen de bomen met een verplantmachine worden opgenomen. In de nabijheid wordt van de gemeente Nijmegen een depot verlangd om de bomen tijdelijk op te slaan. Na afloop van de sloop- en bouwwerkzaamheden kunnen de bomen terug geplant worden. Werkzaamheden dienen buiten het groeiseizoen uitgevoerd worden.

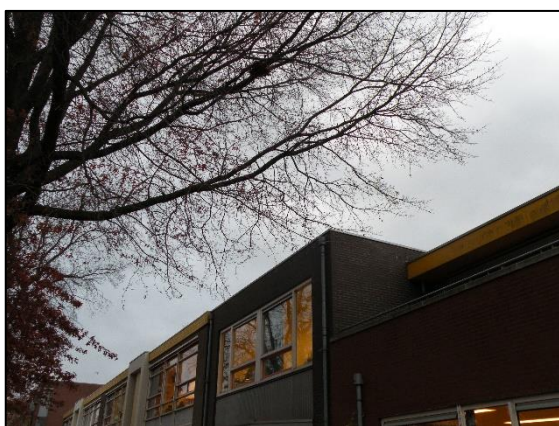
Bovengronds ondervinden de bomen weinig hinder. Onderlinge plantafstand is voldoende. Slechts 3 bomen staan in de nabijheid van het schoolgebouw. De kroon van boom 26 heeft een afstand van maar 2 meter tot het gebouw.

Beperkte afstand tot gebouw boom 26

Boom **21** staat op 4 meter, en boom **26 – 27 – 28** staan op 7 meter vanaf de huidige bebouwing. Sloop van binnen uit is de veiligste manier om geen beschadiging aan de boom te krijgen. Verder gelden de algemene adviezen uit 4.4.

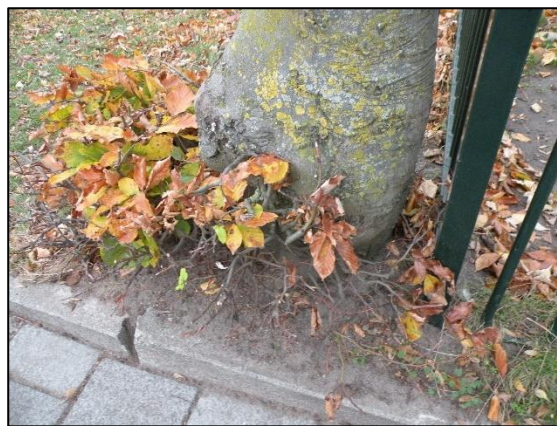
| UID | Boomsoort (Latijns) | Nederlands | Omtrek | Conditie | TKV | Kroon | Stam | Afwijkingen |
|---|---|---|---|---|---|---|---|---|
| 20 | Fagus sylvatica | Beuk | 138 cm | Redelijk | 5 - 10 jaar | Onvoldoende | Onvoldoende | Beschadigde stamvoet, slechte kroonopbouw |

Slechte stamvoet bij boom 20
