# *Bomen Effect Analyse*

→ 5 Knoop  
Nijmegen

| Projectnummer | PFBV.22.TH.032 |
| Datum | 4 april 2022 |

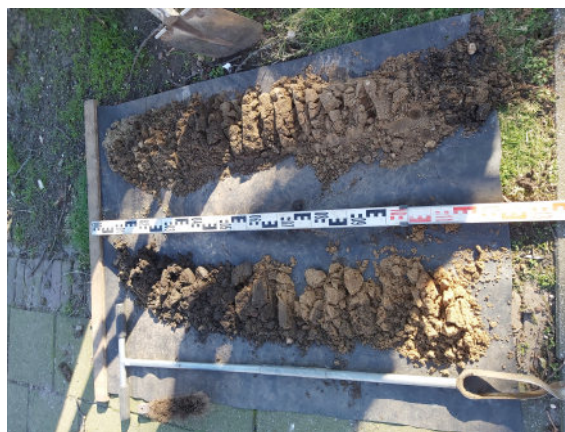
Figuur 4: Bodemprofiel (te lezen van rechts boven naar links onder)

De ondergrondse bodemopbouw is bepaald aan de hand van de verschillende grondboringen en proefsleuven die tijdens het veldwerk gemaakt zijn. De bodemopbouw verschilt enigszins tussen de verschillende locaties. Dit is ook te verwachten gezien de grootte van het projectgebied en de vaak geroerde stadsbodem. Het bodemprofiel verloopt globaal als volgt:

De ondergrondse groeiplaats wordt over het algemeen als matig beoordeeld.

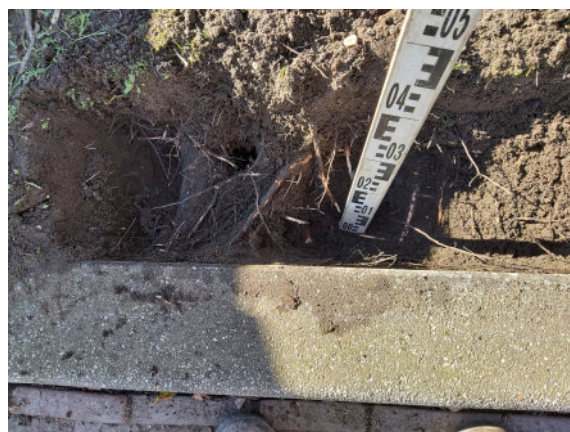
Figuur 4: Proefsleuf in boomspiegel boom 4  
Met aan onderkant de opsluitband en rijbaan zichtbaar

Om de invloed van de voorgenomen werkzaamheden te onderzoeken, zijn verschillende proefsleuven gegraven en grondboringen uitgevoerd. Uit de proefsleuven komt duidelijk naar voren dat de bomen zeer intensief wortelen in de boomspiegels. Dit met dikke en fijne beworteling (figuur4) in de matig humusrijke toplaag van het bodemprofiel. In de omringende bestrating is voornamelijk bij de oude bomen op verschillende plekken (lichte) opdruk van de verharding aangetroffen. Dit wordt voornamelijk veroorzaakt door wortels die richting de aangrenzende tuinen groeien en wortels die vlak onder de bestrating groeien om van condens dat zich hier vormt te profiteren. Wanneer de bestrating opgebroken wordt, bestaat het risico dat deze wortels beschadigd raken of afgezet worden. Wanneer dit bij te dikke wortels gebeurt (dikker dan 4 cm Ø) kan dit van invloed zijn op het duurzame behoud van de bomen.

- De huidige verhardingen rondom de bomen dienen voorzichtig opgebroken te worden. Op de plekken waar wortelopdruk aanwezig is wordt handmatig werken sterk aanbevolen.
- Bij de uitgangspunten staat beschreven dat de nieuwe langsparkeervakken verhoogd aangelegd worden. Echter kan het verhogen van het maaiveld (sterk) nadelige gevolgen

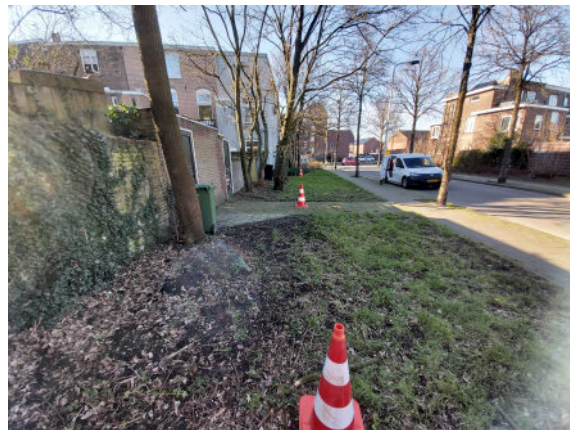
Figuur 5: De pionnen geven de lijn aan tot waar de langspaarkeervakken gerealiseerd worden

Zoals eerder beschreven is er voor de Kauwstraat ook een variant uitgewerkt waarbij aan de zuidzijde van de straat langspaarkeervakken gerealiseerd worden. Wanneer dit ten uitvoer gebracht wordt, vinden werkzaamheden plaats tot op (zeer) kleine afstand van de bomen langs de tuinmuur. Dit is in figuur 5 geïllustreerd door middel van de pionnen. Wanneer de langspaarkeervakken gerealiseerd worden, zal grootschalig wortelverlies optreden van meer dan 40%. Tevens is de kans groot dat de bomen instabiel worden omdat graafwerkzaamheden te dicht bij de bomen plaatsvinden. De bomen langs de tuinmuur zijn dan niet te behouden.

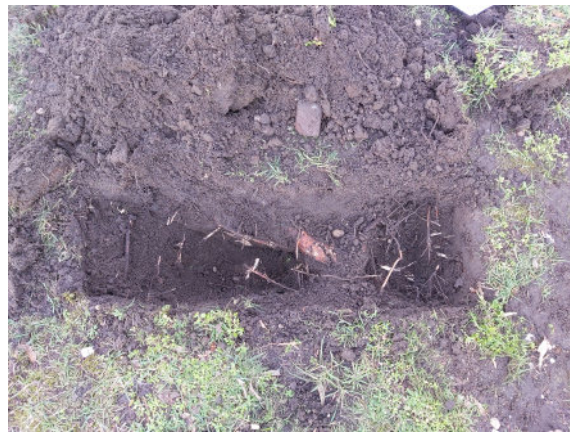
Aan de zuidzijde van de Tunnelweg vinden verschillende werkzaamheden plaats. Zo worden fiets oversteekplaatsen of een trottoir gerealiseerd op ongeveer 0,5 tot 1 meter afstand van boom **100-101** en **102**. Om de invloed hiervan te onderzoeken, zijn proefsleuven gegraven. Hieruit blijkt dat de lindes zeer oppervlakkig wortelen met dikke wortels (figuur 6). Graafwerkzaamheden voor een cunet etc. voor de oversteekplaats leiden dan ook tot een percentage wortelverlies van 40%. Dit is een te hoog percentage wortelverlies om de boom te kunnen behouden. Voor boom **103 t/m 108** geldt dat de groenstrook rondom de bomen vergroot gaat worden. Ook bij deze bomen wordt moet de groeiplaats verbeterd worden om duurzaam behoud van de bomen mogelijk te maken. Boom **109** is niet te behouden, aangezien een nieuw trottoir op de plek van de boom gerealiseerd wordt.

Figuur 6: Proefsleuf boom 101

Op ongeveer 0,5 tot 1 meter vanaf boom **100-101-102** en **109** worden oversteekplaatsen of een trottoir gerealiseerd. Bij het aanleggen hiervan wordt te grote wortelschade aangericht om de bomen te behouden. Er zijn ook geen specifieke maatregelen op te stellen om de bomen duurzaam te kunnen behouden. Bij boom **103** t/m **108** wordt de groenstrook ook vergroot. Aanbevolen wordt om hier dezelfde maatregelen voor het verbeteren van de groeiplaats toe te passen als geadviseerd bij boom **90** t/m **95**.

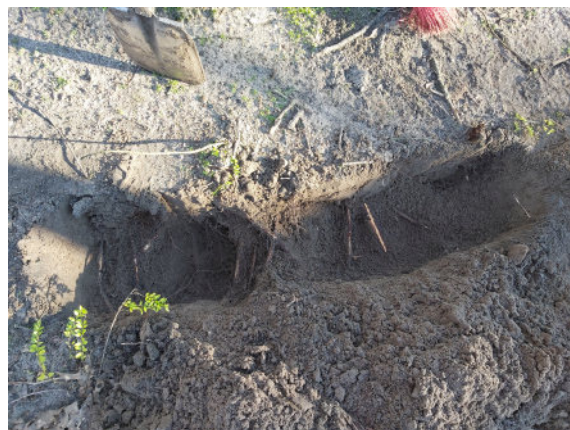
Figuur 7: Proefsleuf boom 123

bomen zijn van beperkt belemmerende invloed op het behoud. Daarnaast wordt aan de westzijde van de Amerikaanse eiken een opstelstrook voor auto's tot ongeveer 0,5m van de stamvoet van deze bomen gerealiseerd. Uit de proefsleuven die op deze afstand gegraven zijn, blijkt dat de bomen hier zeer intensieve en oppervlakkige beworteling hebben gevormd (figuur 7). Bij het aanleggen van de opstelstrook zal dan ook ruim 40% wortelverlies optreden en zullen de Amerikaanse eiken bijna zeker instabiel worden. Duurzaam behoud van boom **120** t/m **123** is daarom uitgesloten.

Het rijprofiel van de Koninginnelaan wordt veranderd ten opzichte van de huidige situatie. Hierdoor zijn de platanen (nr. **112** t/m **118**) en de Amerikaanse eiken (nr. **120** t/m **123**) niet duurzaam te behouden. Er zijn ook geen specifieke maatregelen op te stellen om duurzaam behoud van deze bomen mogelijk te maken. Wel zijn boom **111** en **119** te behouden. Zaak is om wortelschade en wortelverlies rondom deze bomen te voorkomen. Bij boom **111** blijft de situatie volgens het schetsontwerp ongeveer gelijk. Aanbevolen wordt om het fietspad op minimaal dezelfde afstand aan te leggen als in de huidige situatie en geen graafwerkzaamheden dicht bij de boom plaats te laten vinden. Voor boom **119** geldt dat deze in een vergrootte groenstrook komt te staan. Aanbevolen wordt om bij deze boom de groeiplaats rondom de boom te verbeteren, volgens de manier zoals beschreven bij boom **90** t/m **95**. Hierdoor kan de boom duurzaam behouden worden.
