## **Boom Effect Analyse**

Molukkenstraat Nijmegen

Projectnummer: PFBV.18.HO.060

Datum: 7 september 2018

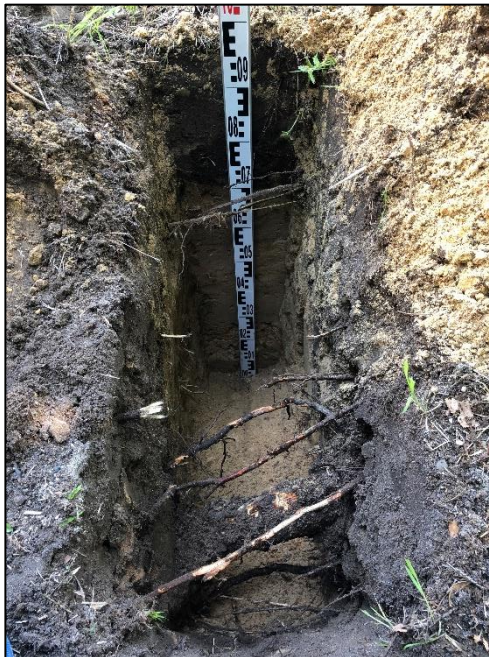
Bij acacia nummer 1 is een proefsleuf gegraven op de rand van de kroonprojectie. Hierbij is een wortel aangetroffen van ca. 8 cm dik. Verder van de kroon af, gaat deze wortel de diepte in en splits op in kleinere wortels. In de bodem is wat verdichting aanwezig. Daarnaast is er een roestkleurige reductielagen te zien, wat mogelijk duidt op een voor water slecht doordringbare laag. Boven deze laag is wat fijnere opname wortels aangetroffen.

*Figuur 6 Proefsleuf bij boom 1. Er is 1 dikke wortel van ca. 8 cm aangetroffen*

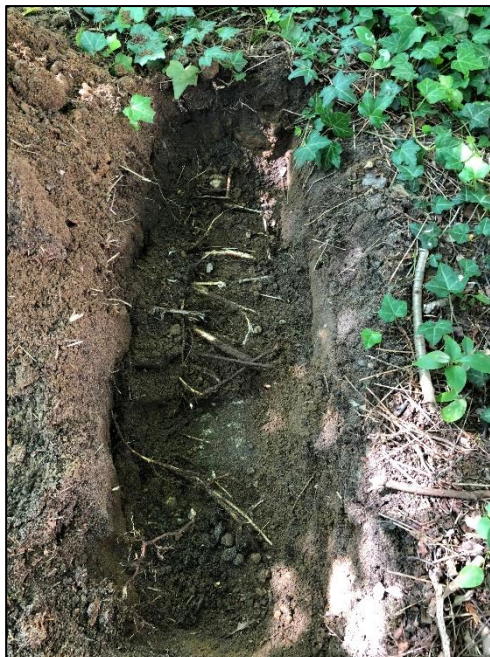
Bij acacia nummer 2 is, vanaf ongeveer 3 meter van de boom, oude bestrating aanwezig. Dit bevindt zich op 20-30 cm diepte. In de grondlaag die zich daarboven bevindt is wat fijnere opname wortels aanwezig tot ca 6 meter van de boom. Buiten de kroonprojectie is geen beworteling meer aangetroffen.

*Figuur 7 Beworteling bij boom 2, met daaronder de oude bestrating*

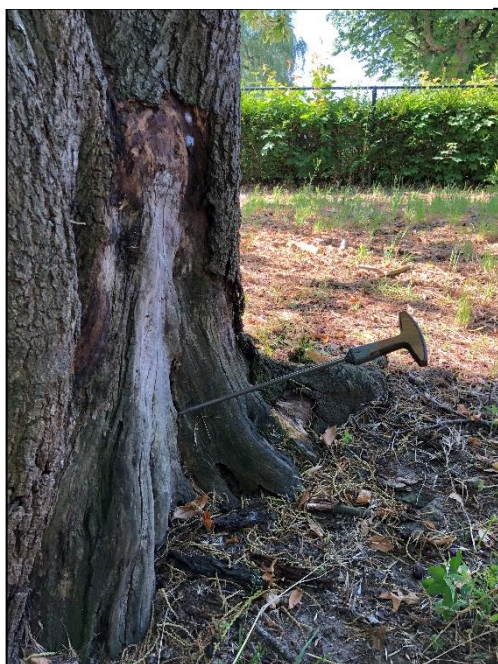
Daarnaast heeft de tamme kastanje een rotting aan de stamvoet, plaatselijk tot ca. 20 cm diepte. De driestammige acacia (boomnr. 10) heeft een rotting bij de aanhechting tussen deze drie stammen. Deze bomen moeten jaarlijks worden gecontroleerd om het verloop van de aantasting te kunnen volgen.

*Figuur 8 Rotting stamvoet kastanje*

De tamme kastanje heeft een rotting van ca. 20 cm diep aan de stamvoet. Ook is er een groot gedeelte van de bast afgestorven. Het onderliggende hout is ingedroogd en hard. De boom maakt echter bijna geen reactiehout aan.

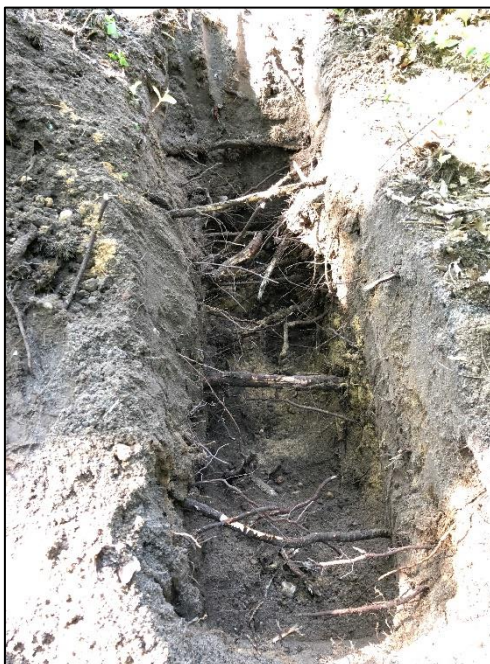
*Figuur 9 Intensieve beworteling kastanje op ca. 5 m van de boom*

Er is op ongeveer 5 meter vanuit de boom een proefsleuf gegraven, vanwege de aanwezige heesters was het niet mogelijk om verder van de boom te graven. Er is hier geen zware beworteling aangetroffen, maar wel veel fijnere opname wortels tot ca. 1 cm dikte.

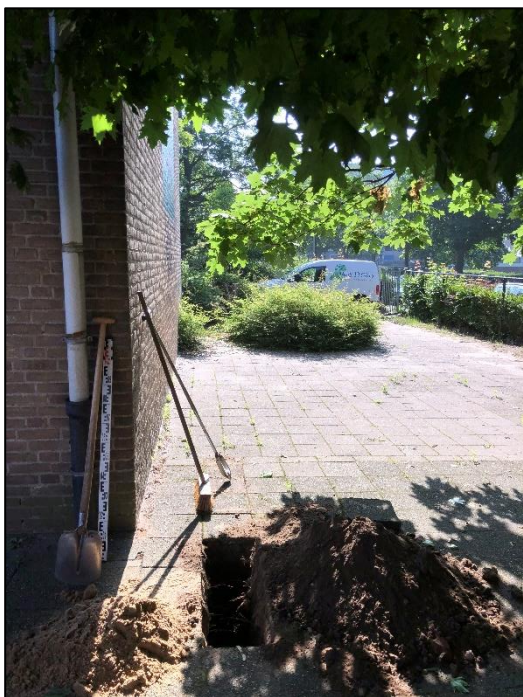
De esdoorn staat met de kroon tegen het huidige gebouw. Op deze lijn is dan ook een proefsleuf gegraven. De boom heeft hier slechts wat fijnere opname wortels, tot ca. 1 cm dikte. Er zijn geen stabiliteitswortels waargenomen.

De groeiplaats van de boom is matig, er is slechts een beperkt percentage organisch materiaal voor de boom aanwezig. Daarnaast is de bodem sterk verdicht. Er is wortelopdruk aanwezig.

**Figuur 10 Proefsleuf nabij gebouw, boom 4**

Vanwege de matige, soms sterk verdichte groeiplaats, adviseren wij bij de boom groeiplaatsverbetering toe te passen. Om de verdichting van de bodem op te heffen, is het advies om TFI toe te passen. Daarnaast kan de groeiplaats worden afgedekt met een mulchlaag en/of worden ingeplant met vaste planten of lage heesters. Op deze manier blijven de groeiplaats ook op lange termijn, geschikt om de boom duurzaam in te passen.

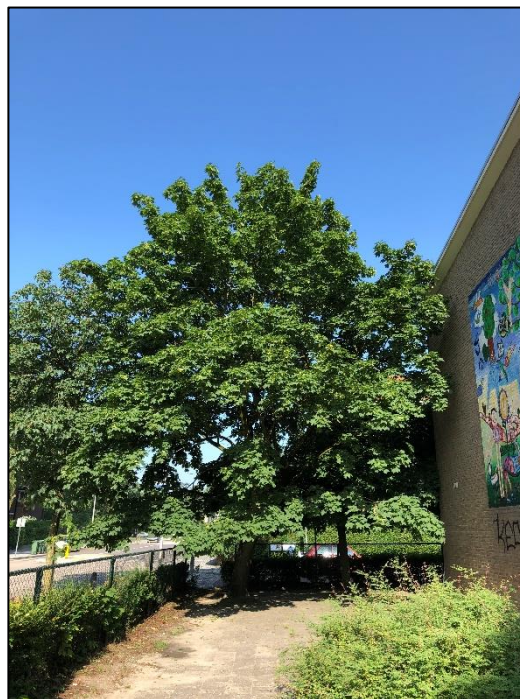
De esdoorn (boomnr. 4) staat op dit moment met de kroon tegen het gebouw. Vanwege de zware gesteltakken, is snoei slechts beperkt mogelijk.

**Figuur 11 Boom 4 staat met de kroon tegen het gebouw**

- Om de esdoorn (4) te behouden, dient de bebouwing 2 meter verder te worden gerealiseerd dan de huidige bebouwing. Vanwege de zware, lage gesteltak is de boom slechts beperkt te snoeien en zal de boom in de toekomst nog verder uitgroeien.
- De groeiplaats van de boom dient bij voorkeur te bestaan uit open grond.
