# Boon Effect Analyse Zwanenveld Nijmegen

Juli 2023

*rapportage 2023.015*

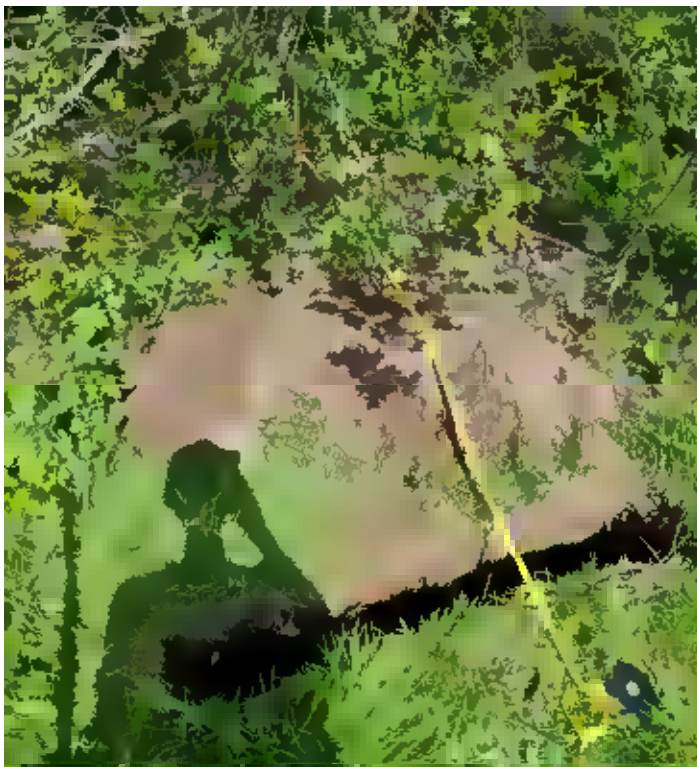
**Proefsleuf 2:**

op 2,50 m uit de stamvoet van boom 102/102.

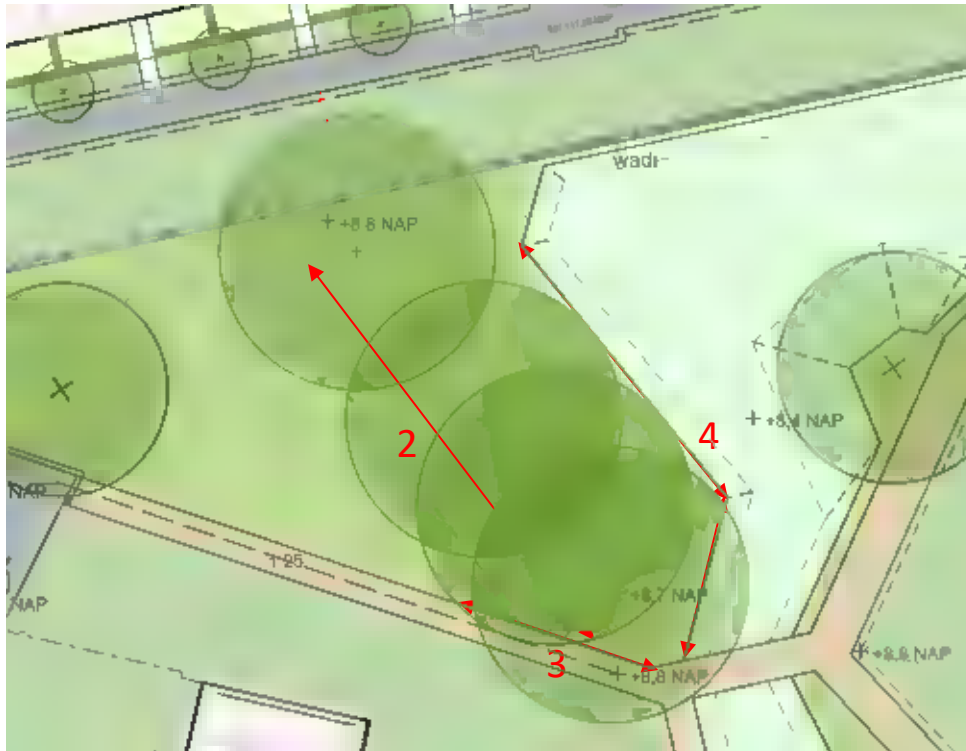
Op wat grotere afstand van de bomen zal een nieuw voetpad worden aangelegd, welke zich voor een deel in de kroonprojectie van boom 108 bevindt (3).

Aan de oostzijde van de platanen zal een wadi van beperkte diepte (30 cm -mv) worden aangelegd. Deze bevindt zich voor een klein deel binnen de kroonprojectie (4).

- 1:** Bovengronds: Voldoende (+) Geen belemmering, aanpassing projectplan niet aan de orde  
Ondergronds: Onvoldoende (-) Reële belemmering, aanpassing projectplan noodzakelijk

Hoewel de nieuw te realiseren wadi binnen de kroonprojectie valt en mogelijk enige snoei nodig is, is de afstand tot de stamvoet dermate groot en de ontgraving zo beperkt dat geen negatieve gevolgen voor de boom te verwachten zijn. De infiltratie van hemelwater kan positief zijn voor de waterhuishouding van de boom.

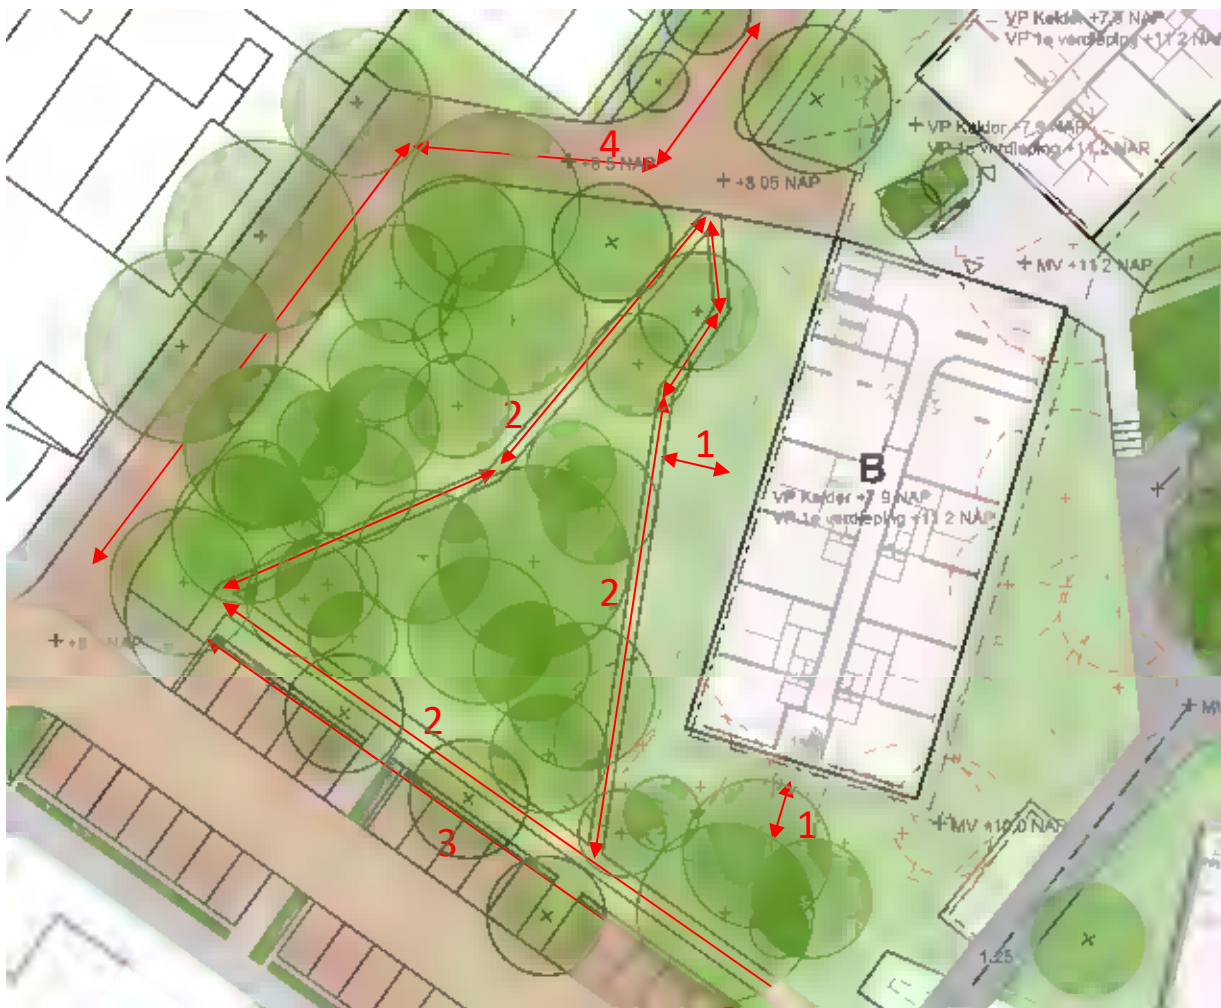
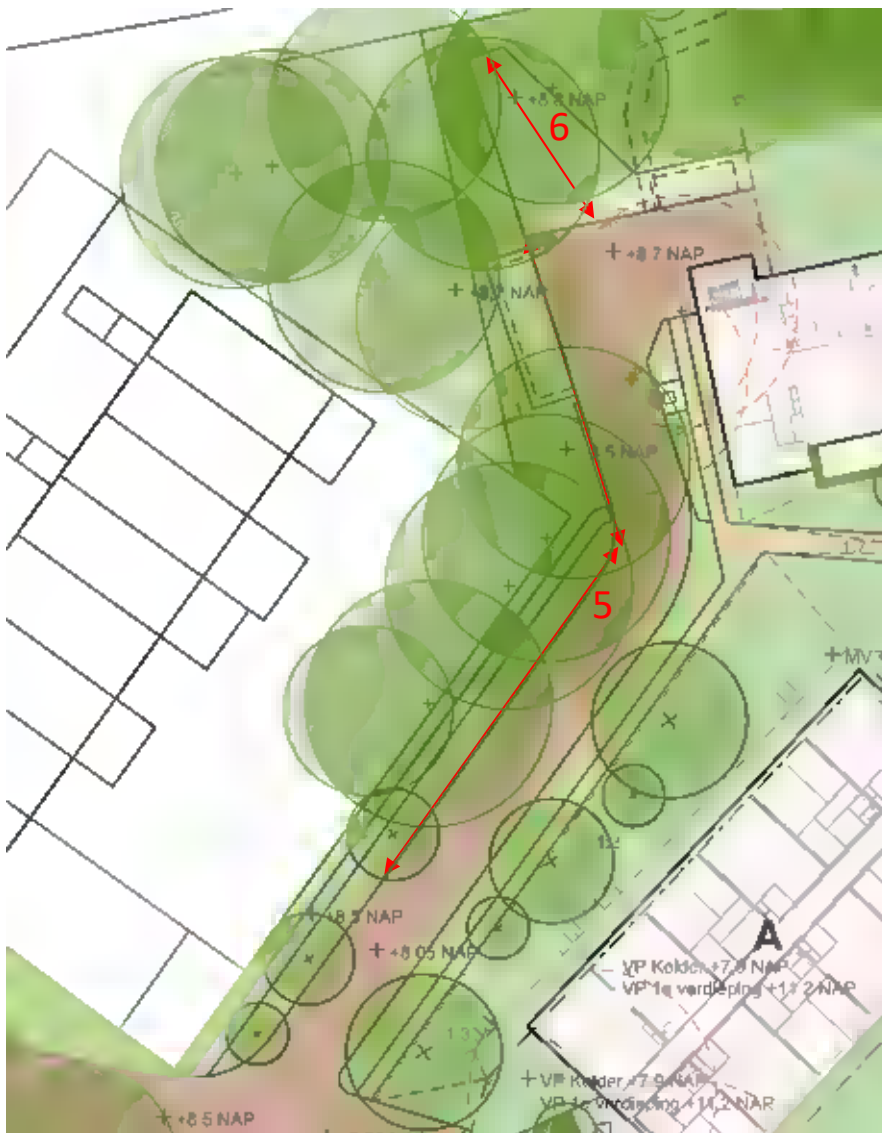
De huidige buurtweg het Zwanenveld zal opnieuw ingericht worden, waarbij parkeerplaatsen en een stuk voetpad langs de weg gerealiseerd worden. Deze parkeerplaatsen zullen deels onder de kroonprojectie van bomen 25 en 40 liggen (3).

Aan de west- en noordzijde zal de bestaande asfaltverharding vervangen worden door een nieuw wegprofiel. Werkzaamheden zullen naar verwachting (goeddeels) binnen het huidige wegcunet plaatsvinden (4).

In het bovenste deel van het cluster zal een nieuwe toegangsweg aangelegd worden de bestaande asfaltverharding vervangen worden door een nieuw wegprofiel. Werkzaamheden zullen naar verwachting deels binnen het wegcunet van de opgegraven asfaltweg plaatsvinden. Echter bij boom 58 staat de nieuwe weg gepland op een afstand van ca. 1,5 meter uit de stamvoet en komt hiermee wat dichterbij de boom dan het oude cunet (5).

Onder bomen 66 en 67 wordt een insteek voor vrachtwagens geconstrueerd. Deze is zeer dichtbij de stamvoet van beide bomen gelegen, op een afstand van minder dan 0,5 meter (6).

- 1: Bovengronds: Voldoende (+) Geen belemmering, aanpassing projectplan niet aan de orde**  
**Ondergronds: Matig (+-) beperkte belemmering, noodzaak aanpassing projectplan beperkt**

Hoewel de nieuw te realiseren asfaltweg voor een groot deel binnen het reeds aanwezige cunet gerealiseerd kan worden, geldt dat bij boom 58 ruim binnen de kwetsbare boomzone ontgraven wordt, tot op 1,5 meter van de stamvoet. Hier ligt op dit moment nog geen cunet. Er is forse wortelschade te verwachten.

De nieuw te realiseren insteek is ingetekend tot vrijwel tegen de stamvoet van bomen 66 en 67. Deze ontgraving brengt forse wortelschade met zich mee.

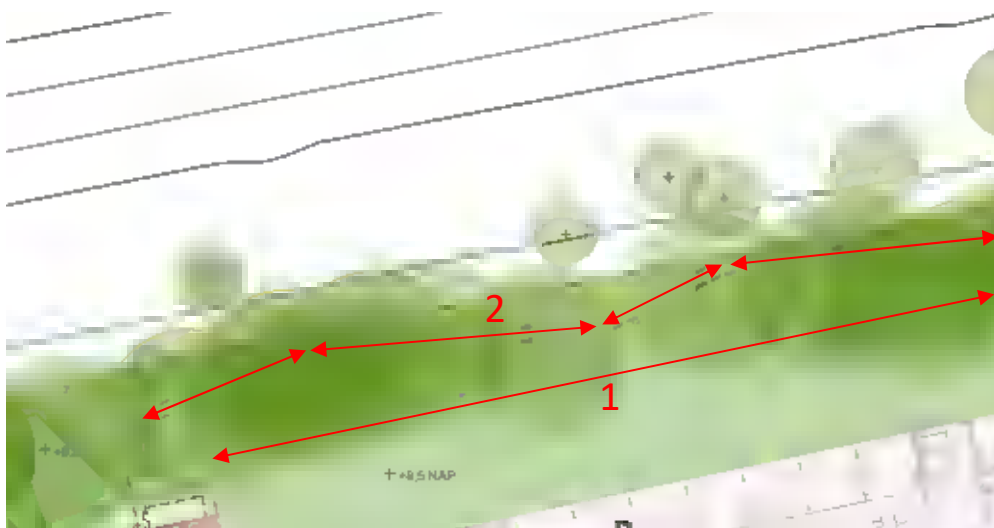
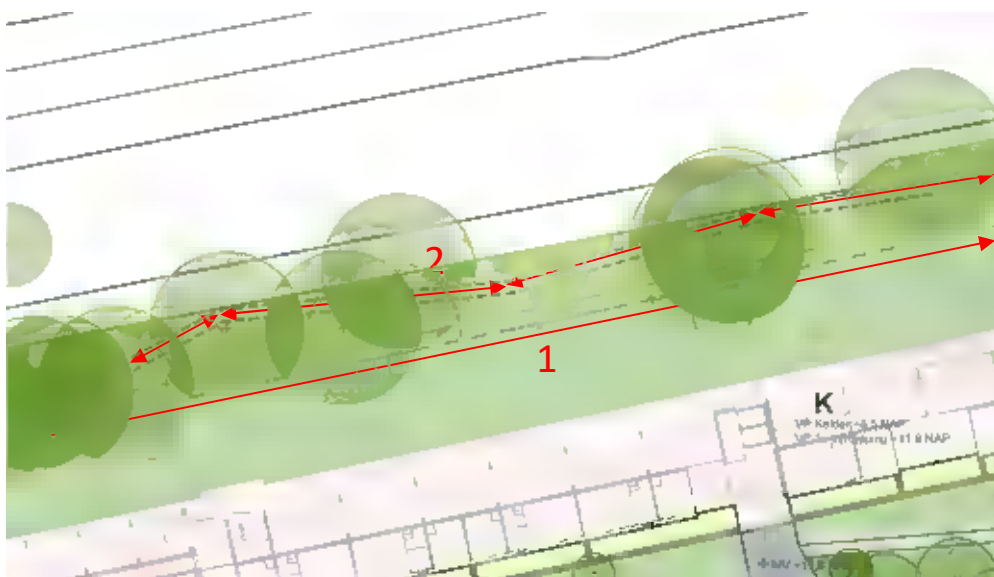
Een deel van de bomen bevindt zich op het spoortalud. Voor een aantal bomen is op de plankaart al aangegeven dat behoud niet mogelijk is. Voor een aantal van de bomen waarvoor dit niet is aangegeven geldt dat de parkeergarage zich dicht bij de stamvoet komt. Rekening houdend met een meter ontgraving benodigd buiten het gebouw, vallen een aantal bomen nog binnen deze ontgraving dan wel wordt er ontgraven tot aan de stamvoet (1).

Door het cluster wordt een voetpad gerealiseerd. De exacte verhardingsvorm van deze paden is niet bekend, maar uitgegaan wordt van een verhard pad met een ondiep cunet (maximaal 10-20 cm) of een pad met halfverharding aangebracht tot op dezelfde maximale diepte (2).

- 1: Bovengronds: Matig (+-) beperkte belemmering, noodzaak aanpassing projectplan beperkt**  
**Ondergronds: Slecht (--) ernstige belemmeringen, (zeer ingrijpende aanpassing projectplan noodzakelijk)**

Bij de aanleg van het parkeerdek achter gebouwen P en K wordt, rekening houdend met een meter noodzakelijke extra ontgraving, bij een aantal bomen tot aan de stamvoet of zelfs tot achter de stamvoet ontgraven. De ontstane wortelschade resulteert in een sterk verminderde toekomstverwachting voor de bomen, opname van vocht en voeding wordt ernstig verminderd. Bovendien wordt de stabiliteitskruit aangetast wat de kans op windworp vergroot. Dit geldt met name voor bomen waarbij dichterbij dan 2,5 meter uit de stamvoet wordt ontgraven. Op basis van de Plankaart betreft het in ieder geval bomen 74, 75, 79, 80, 81, 82, 83, 84 en 85. Bij een aantal bomen geldt tevens dat forse snoei noodzakelijk is om de realisatie van het parkeerdek mogelijk te maken.

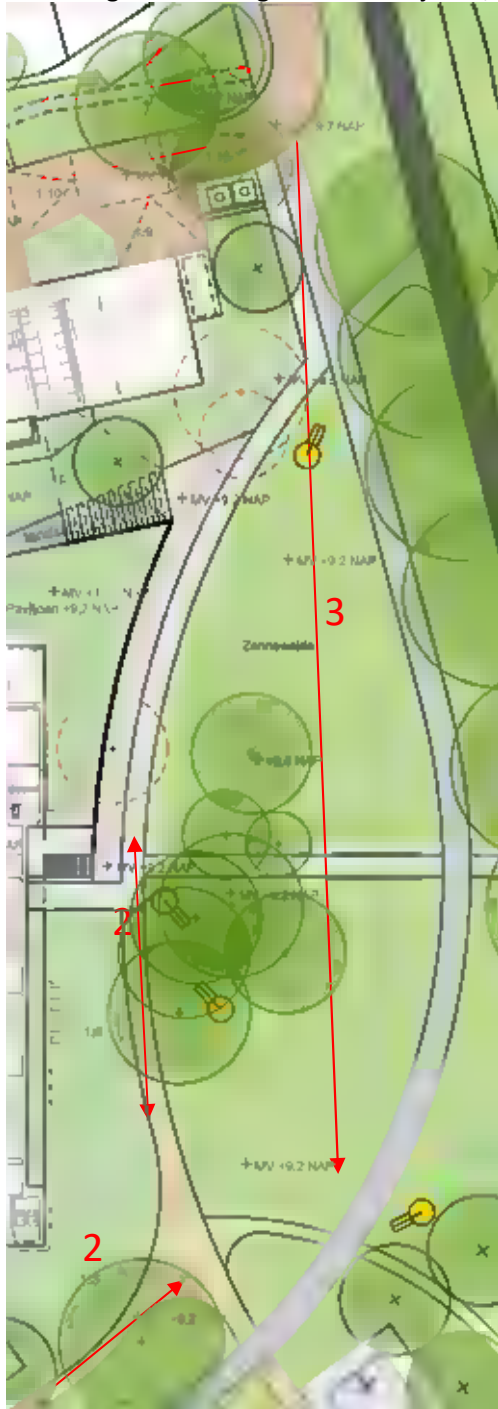
Binnen het cluster worden enkele voetpaden gerealiseerd. De exacte verhardingsvorm van deze paden is niet bekend, maar uitgegaan wordt van een verhard pad met een ondiep cunet (maximaal 10-20 cm) of een pad met halfverharding aangebracht tot op dezelfde maximale diepte (2).

De huidige verharding wordt verwijderd, evenals het bijbehorende cunet (3)(locatie indicatief).

- 1: Bovengronds: Voldoende (+) Geen belemmering, aanpassing projectplan niet aan de orde**  
**Ondergronds: Matig (+-) beperkte belemmering, noodzaak aanpassing projectplan beperkt**

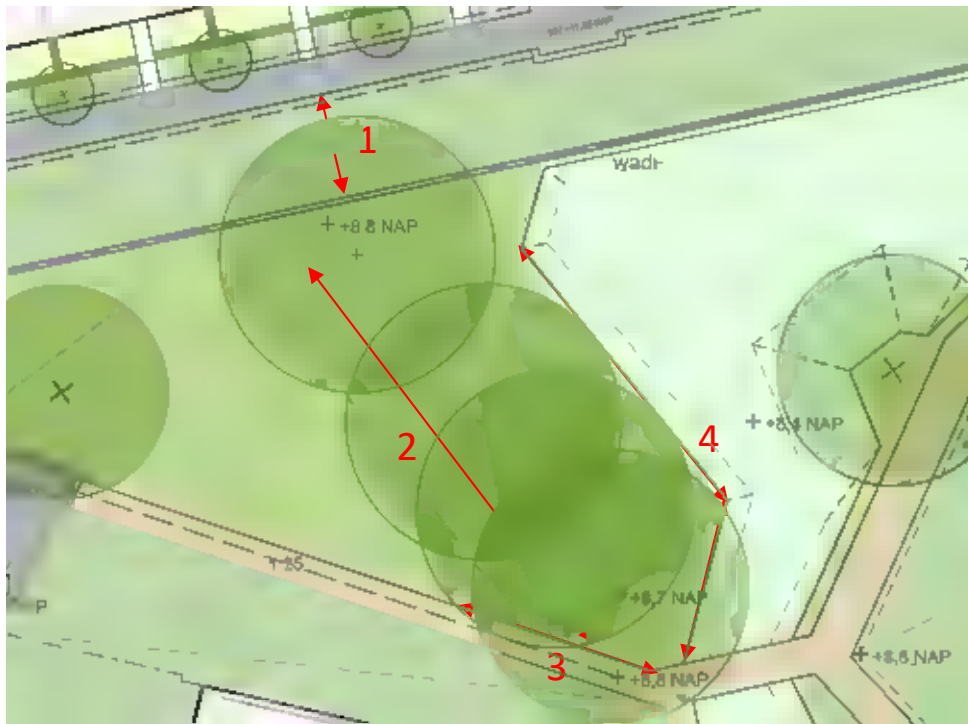
## 1. De groep van 4 platanen centraal op het terrein (bomen 108-111);

- 1: Bovengronds: Voldoende (+) Geen belemmering, aanpassing projectplan niet aan de orde**  
**Ondergronds: Onvoldoende (-) Reële belemmering, aanpassing projectplan noodzakelijk**

De nieuw aan te leggen wadi valt binnen de kroonprojectie. Het verdient de voorkeur de wadi zo aan te passen dat buiten de kroonprojectie gegraven wordt. Indien dit niet kan mag niet dichterbij dan 6 meter vanuit de stamvoet maximaal 30 cm. ontgraven worden. Indien nodig mag enige snoei uitgevoerd worden door een ter zake kundig boomverzorger (European Tree Worker).

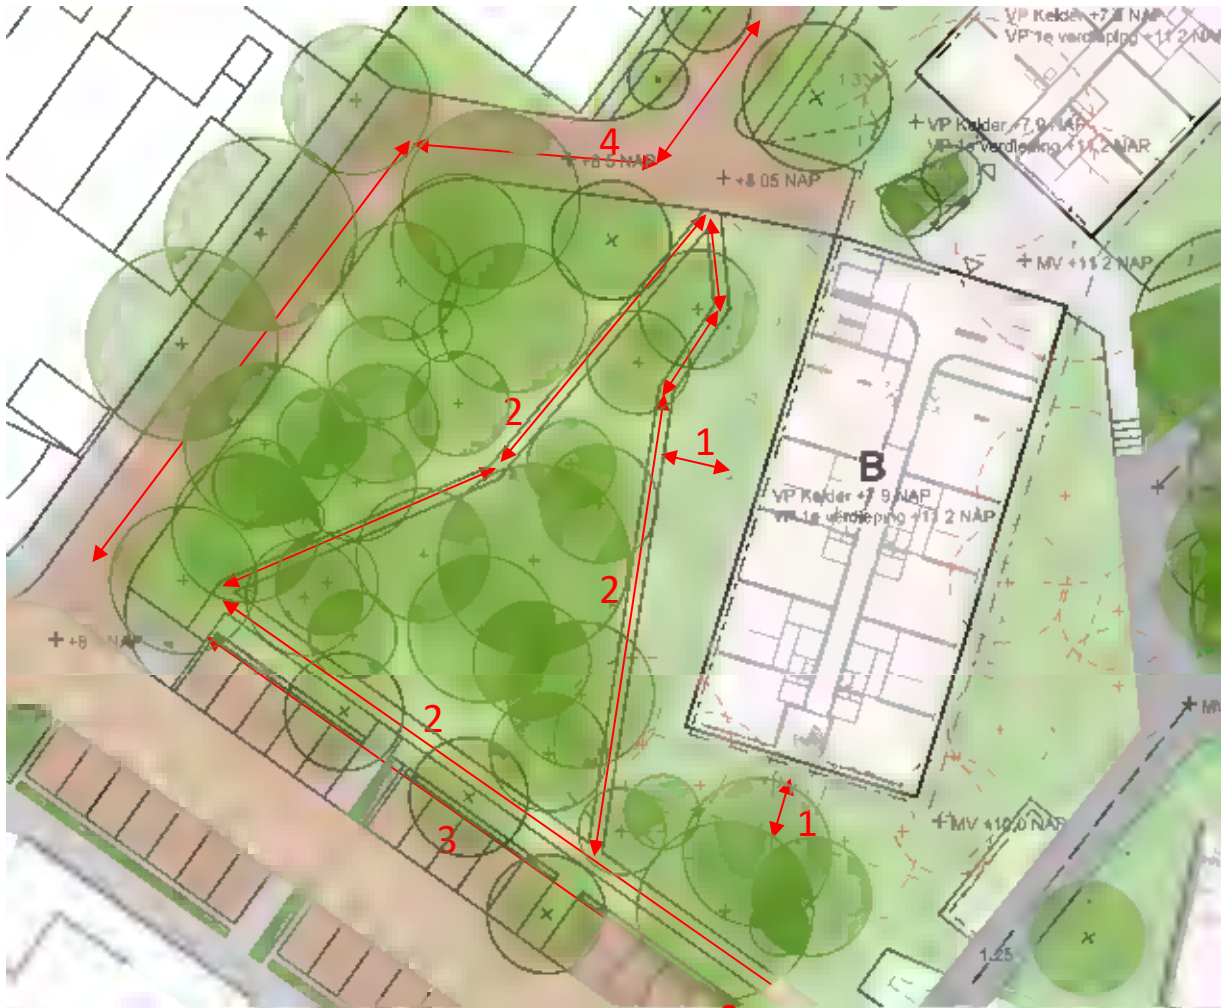
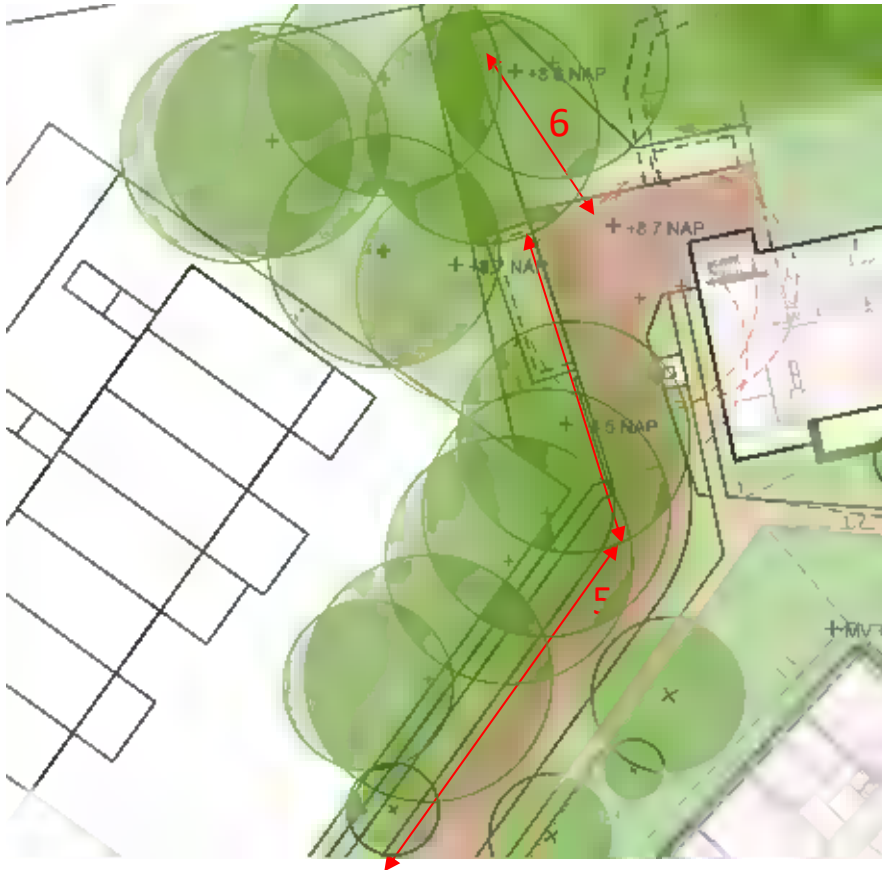
## 2. De eiken in bosverband aan de westzijde van het plangebied;

- 1: Bovengronds: Voldoende (+) Geen belemmering, aanpassing projectplan niet aan de orde**  
**Ondergronds: Matig (+-) beperkte belemmering, noodzaak aanpassing projectplan beperkt**

Om schade aan beworteling te voorkomen dient de locatie van het pad verplaatst te worden naar buiten de kwetsbare boomzone (kroonprojectie).

Aanpassing van het ontwerp: er is ruimte om de wadi zo vorm te geven dat de afgraving op 2,5 meter afstand van de stamvoeten van omringende bomen blijft. Wanneer dit niet mogelijk is: bomen 66 en 67 vellen en opnemen in de compensatie.

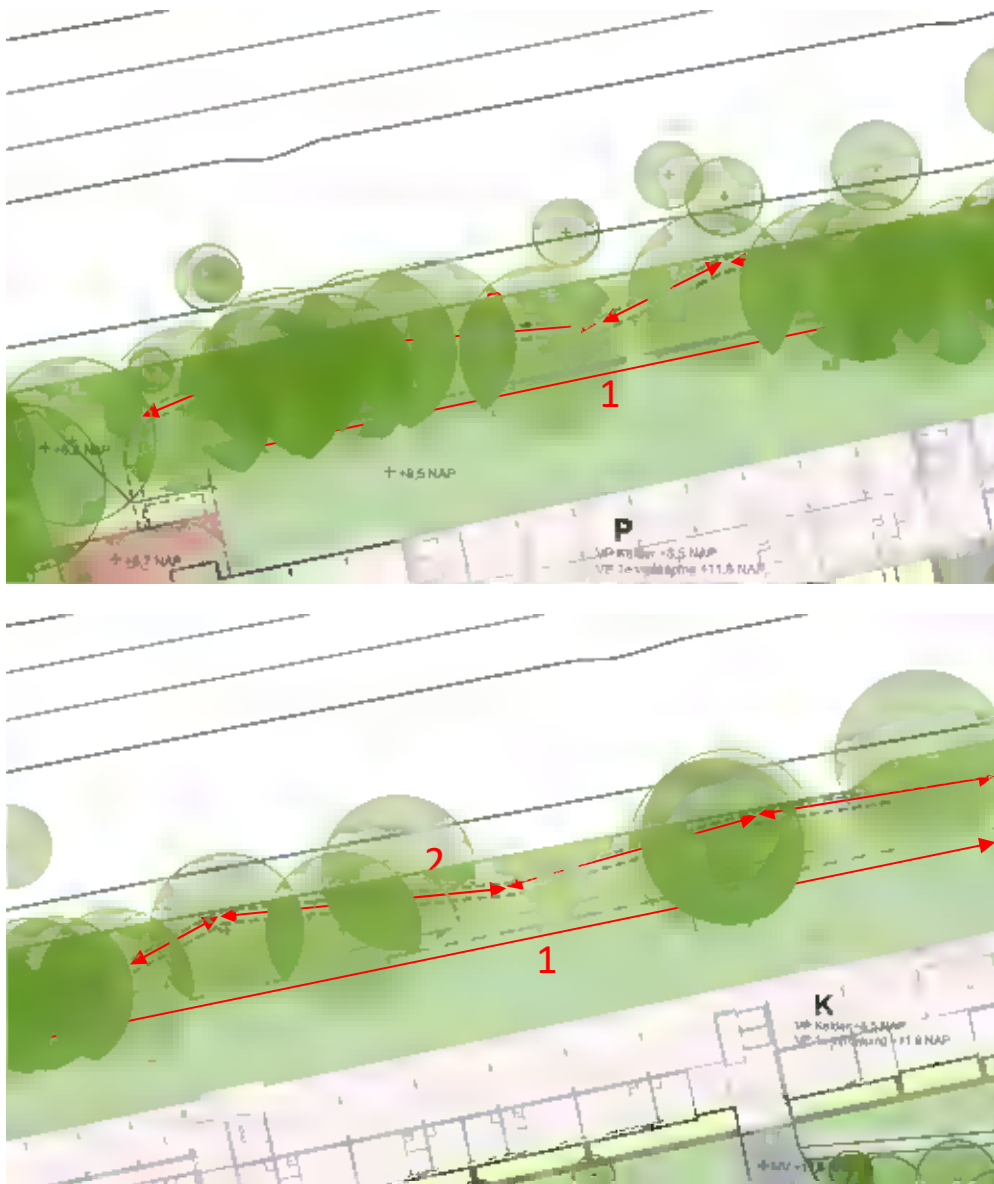
### 3. De bomen in bosverband langs de spoorwegzijde van het gebied;

- 1: Bovengronds: Matig (+-) beperkte belemmering, noodzaak aanpassing projectplan beperkt**  
**Ondergronds: Slecht (--) ernstige belemmeringen, behoud niet mogelijk**

Bij realisatie van het voetpad dient minimaal 2 meter afstand tot de stamvoeten aangehouden wordt bij alle werkzaamheden en ontgravingen ten behoeve van de wandelpaden, en niet dieper dan 20 cm ontgraven te worden.

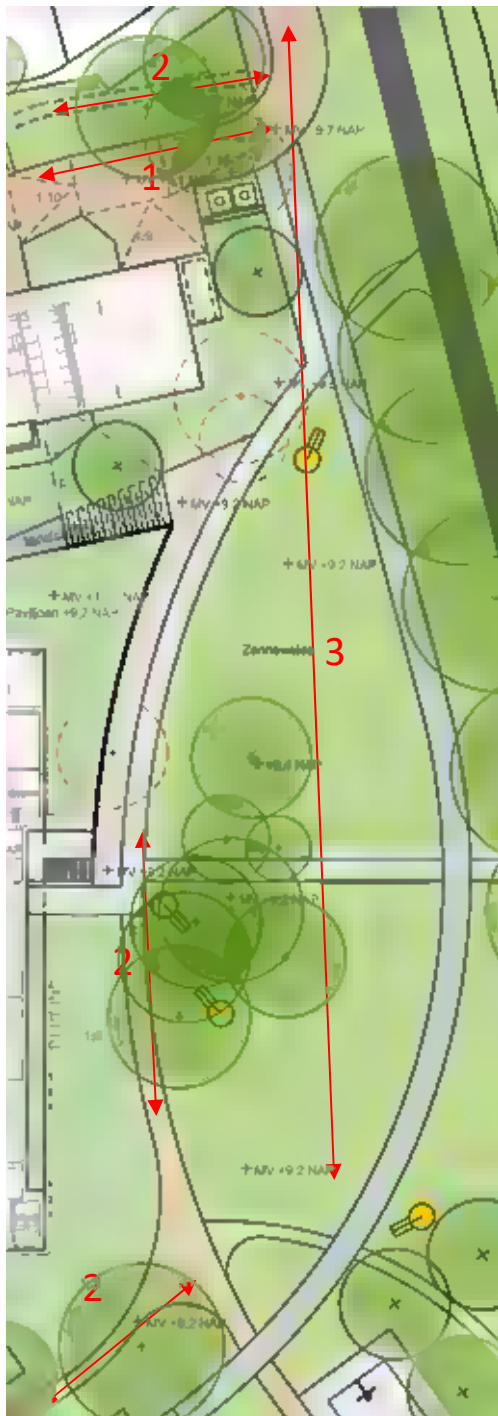
#### 4. De boomgroep aan de oostzijde van het gebied.

- 1: Bovengronds: Voldoende (+) Geen belemmering, aanpassing projectplan niet aan de orde**  
**Ondergronds: Matig (+-) beperkte belemmering, noodzaak aanpassing projectplan beperkt**
