**Rapport**

**Boom Effect Analyse**

**Boven Heide, Wolfheze**

| Kenmerk | : 03P2204310 |

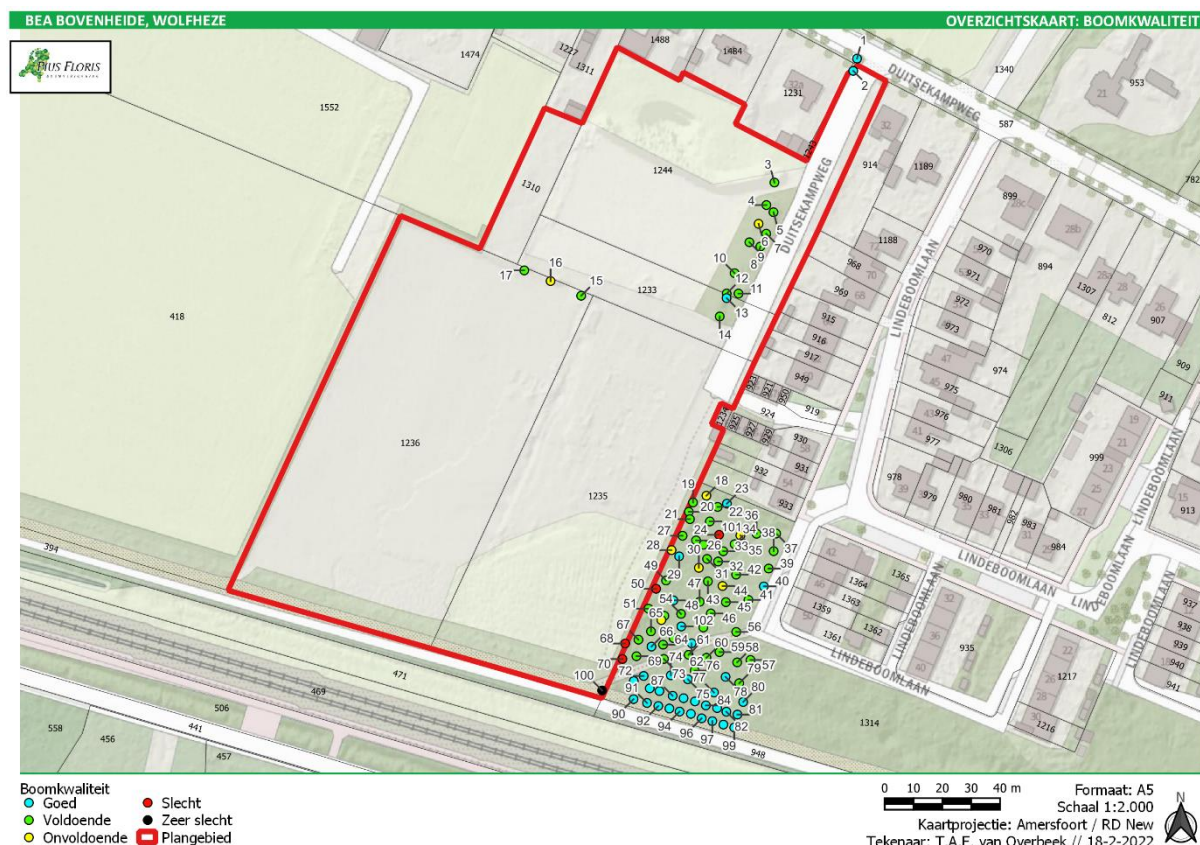
Afbeelding 3: Overzichtskartaal boomkwaliteit

Bomen 4 en 5 zijn bomen die grof dood hout tonen in de kroon en waar ook wonden te zien zijn van grove takbreuk uit het verleden. Bomen 15 en 17 betreffen bomen met grof dood hout en een bijzondere vorm (hakhoutstoot). Boom 20 betreft een onderstandige boom met grof dood hout. Deze vijf bomen zijn door de combinatie van beperkte gebreken en conditie als een voldoende boomkwaliteit hebbende. Bij boom 16 is sprake van een omvangrijke holte/rot. De betreffende boom bestaat uit meerdere opgaande stammen. Vanuit veiligheidsoogpunt wordt geadviseerd om de stam af te zetten (afzagen).

Bij boom 24 bevindt zich op circa 4 meter hoogte een holte/rot en enkele spechtengaten in de stam aan oostzijde. De omvang van het gebrek is vanaf de grond niet volledig te beoordelen. Hiervoor is vervolg onderzoek noodzakelijk.

Aan westzijde van boom 28 bevindt zich een zogenoemde plakoksel. Dit is een slecht aangehechte tak die in de toekomst uit kan breken. Om het risico weg te nemen zijn maatregelen noodzakelijk.

Ter hoogte van de stamvoet en stam van boom 50 en 68 is sprake van akoestische afwijking. Bij boom 50 zijn scheuren zichtbaar in de stamvoet en stam. Dit duidt op overbelasting. In de stam van boom 68 is een holte/rot zichtbaar. Bij beide bomen is nader onderzoek nodig om de omvang van het gebrek vast te stellen. Bij boom 18 zijn ter hoogte van de stamvoet schimmeldraden (rhizomorfen) van de houtrot veroorzakende honingzwam aangetroffen. Dit wil niet per definitie zeggen dat de boom is aangetast door de schimmel. Het is wel een aandachtspunt voor de toekomst.

In de kroonrand van boom 70 is sprake van beginnende afstervingsverschijnselen. Op de stam zijn enkele lekpits (lekkend cambium) aangetroffen. Dit is vaak een voorteken bij het manifesteren van een schimmelaantasting. Aan de onderzijde van de kroon is een pechbalk aanwezig. Dit is een lengtescheur in een tak. Het gebrek lijkt te overgroeien. Bij een volgende snoeibeurt kan de betreffende tak worden verwijderd.

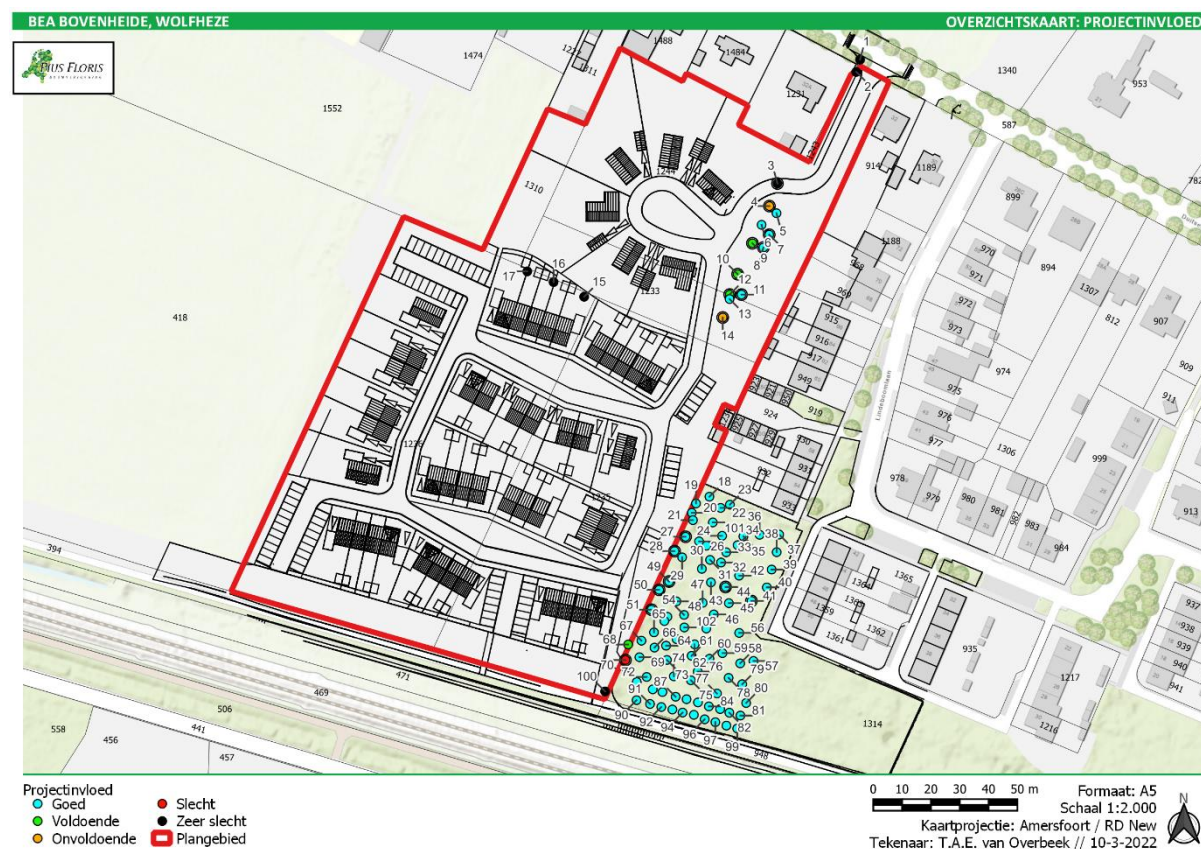
Afbeelding 4: Projectinvloeden

In het huidige ontwerp (zie, Afbeelding 24) wordt ruimtelijk beslag gelegd op zeven bomen. Door een aanpassing van de inrit ter hoogte van de Duitsekampweg zijn boom 1 en 2 niet te behouden. Boom 1 valt binnen de aan te leggen inrit. Bij boom 2 wordt op korte afstand van de stamvoet een nieuw trottoir aangelegd. Hierbij ontstaat omvangrijke wortelschade. Bovendien wordt op korte afstand een nieuw nutstracé aangelegd.

Boom 3 is niet te handhaven vanwege de aanleg van een ontsluitingsweg naar de nieuwbouwlocatie. In het huidige plan is de rijweg getekend ter hoogte van de standplaats van de boom. Boom 15, 16 en 17 zijn vanuit het ontwerp niet te behouden. In de nieuwe situatie staan boom 16 en 17 exact op de erfgrans van de bouwpercelen. De groeivorm van deze bomen (hakhout) maakt dat ze veel ruimte in beslag nemen. Gezien de ontwikkeling en de groeivorm zijn deze bomen niet behoudens waardig.

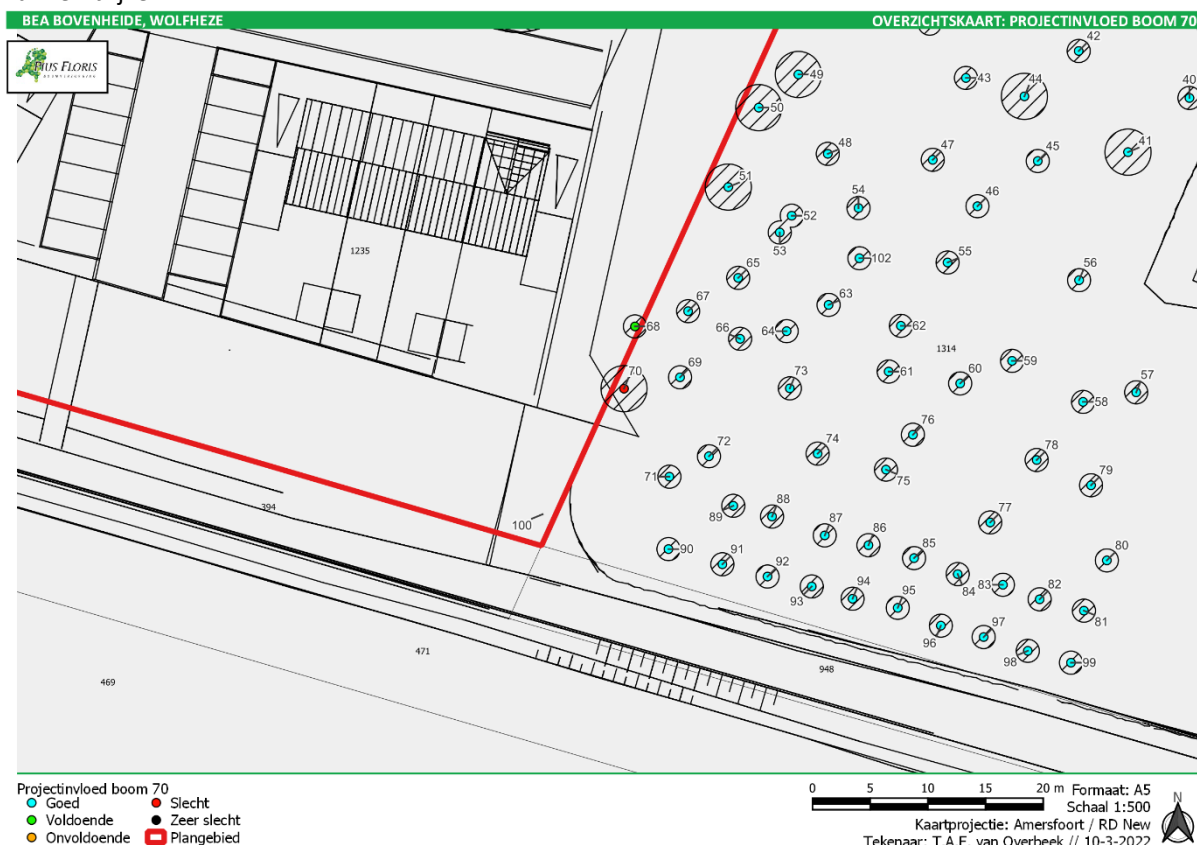
**Afbeelding 5: Projectinvloed door nieuwe calamiteitenontsluiting**

Voor boom 70 worden aanzienlijke beperkingen verwacht voor het duurzaam behoud. De nieuwe calamiteitenontsluiting is ter hoogte van de boom met een verbreding ingetekend. Waarom dit op deze wijze is weergegeven is niet geheel duidelijk. Als de ontsluiting wordt aangesloten op het bestaande pad, dan is het ontwerp van de ontsluiting niet logisch te verklaren. In een nieuwe ontwerp zou deze boom mogelijk behouden kunnen blijven.
