# Quick-scan natuurtoets

Loodsen Elijzen Holding B.V  
Broekstraat 31, Klarenbeek

Datum: 13 mei 2013

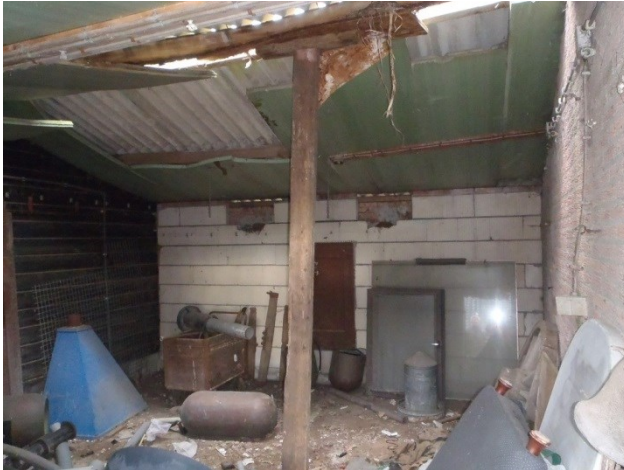
De schuur bezit een spouwmuur. Deze spouwmuur bezit geen openstootvoegen of andere vormen van ventilatie. De muur is aan de bovenzijde afgedekt met een balk. Op deze balk is de kapconstructie bevestigd. Aan de binnenzijde is de muur op twee plaatsen beschadigd. Op de muur liggen twee oude merelnesten. De dakconstructie is volledig verrot. Een smalle plank houdt het met cementgebonden golfplaten dak om hoog. De platen zijn bevestigd op de gordingen. Aan de onderzijde zijn deze gordingen bekleed met isolatieplaten. De platen zijn deels verwijderd. Tussen de dakplaten en de isolatieplaten is hierdoor een 15 cm diepe holle ruimte aanwezig. Betreden van het schuurtje is niet verantwoord. Op de grond ligt veel oud materiaal. De bodem bestaat uit zand. Bij de inspectie vanuit de deur zijn geen sporen van dieren zichtbaar.

**Foto1:** vervallen schuur. Op de achtergrond is de plaats zichtbaar waar de muur beschadigd is en zich de twee oude merelnesten bevinden. Ook is de dakconstructie door de kapotte isolatieplaten goed zichtbaar.

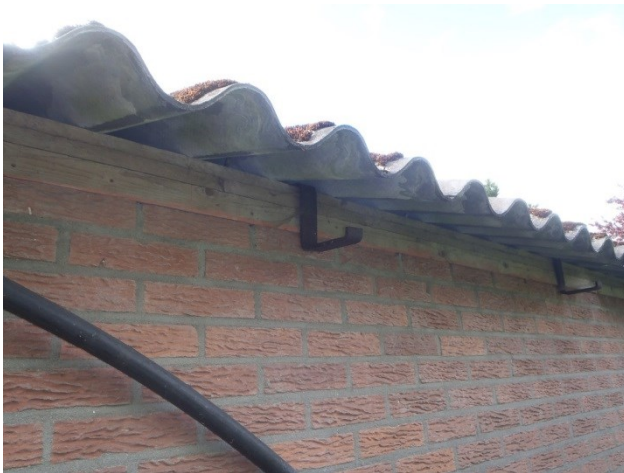
De spouwmuren van de vervallen schuur en veestal zijn voor de dieren niet toegankelijk. De ruimte tussen de dakplaten en de isolatieplaten van beide schuren ( 15 cm diep) ventileren door de vele openingen dusdanig dat de dieren hier geen gunstig microklimaat kunnen vinden. De gevelbetimmering tocht over de volledige lengte van het dak en is daarom niet geschikt als verblijfsruimte voor vleermuizen.

**Foto 2:** detail van de dakconstructie. Op de foto is duidelijk de balk zichtbaar die bovenop de spouwmuur is aangebracht en die de toegang tot de spouwmuur onmogelijk maakt. Onder de cementgebonden platen zijn de openingen zichtbaar die leiden tot de ruimte tussen deze platen de isolatieplaten.

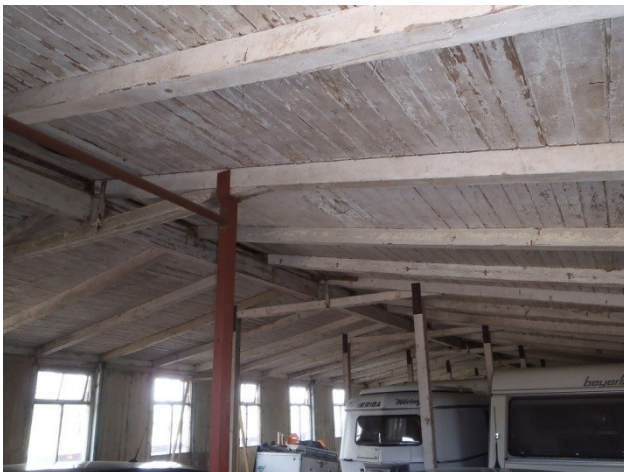
He houtenschuur bezit geen toegankelijke holle ruimte. De ruimte boven de balken is smal en van twee zijden open waardoor er een constante luchtstroom ontstaat. De systeem elementen zijn aan alle zijden afgesloten waardoor de holler ruimte in de wand- en dakplaten niet toegankelijk is.

**Foto 3:** het interieur van de houten loods. De balken die in het dak zichtbaar zijn hebben aan de bovenzijde een smalle opening die met de endoscoop is geïnspecteerd.

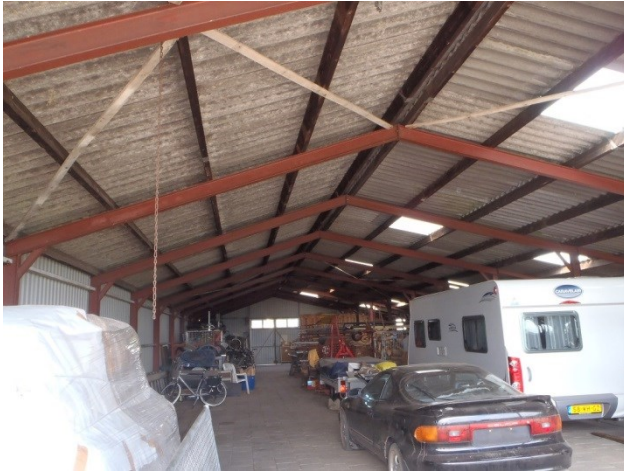
De stalenloods bestaat uit een stalen spanten met aan de buitenzijde stalendamwandprofielen. Zowel de muren als het dak zijn nergens aan de binnenzijde bekleed met een isolerend of andersoortig materiaal. Holle ruimten zijn niet aanwezig. Op een van de spanten broedt een tortelduif.

**Foto 4:** interieur van de stalen loods. D Het niet betimmerde dak is hier goed zichtbaar. Bovenop een van deze spanten heeft de tortelduif haar nest gebouwd.

De schuren / loodsen worden door enkele vogelsoorten gebruikt om te broeden. Ook in de aanwezige hagen kunnen vogels nesten bouwen. Het slopen van de opstellen en het verwijderen van de hagen moet daarom buiten het broedseizoen worden uitgevoerd. Het broedseizoen loopt ongeveer van 15 maart tot 15 juli. Ook buiten deze datumgrenzen kunnen vogels nog aan het broeden zijn.
