# Aanvulling Bomen Effect Rapportage

Gemeente Amersfoort

Aanvullende BER Westelijke ontsluiting Amersfoort

**JULI 2016**

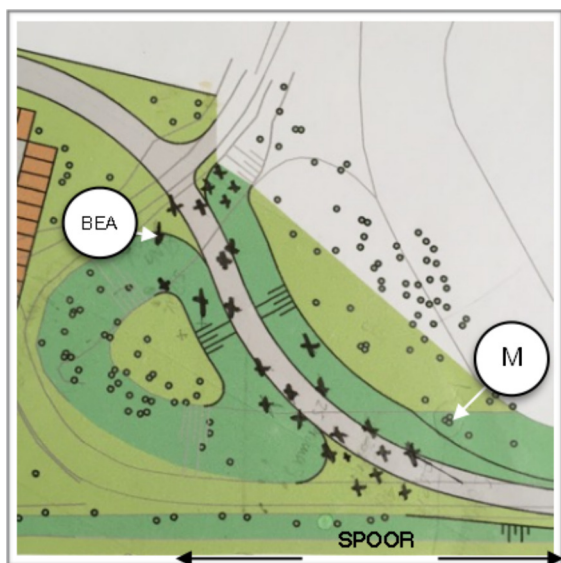
**Foto: Driestammige eik waar de toerit voorlangs wordt gelegd.**

De toerit van de parkeerplaats ligt aan de noordzijde van de parkeerplaats. Daarmee verschuift de dienstentree van ProRail ook naar het noorden en zal via een glooiende bocht richting spoortracé gaan. Om het stijgingspercentage te beperken doorsnijdt de toerit een aanwezige heuvel. Hierdoor ontstaat aan weerszijden van de toerit een talud. De bomen aan weerszijden van de weg, in het talud zullen hiervoor moeten worden gekapt. Tijdens het veldbezoek in mei 2015 is een bijzondere driestammige eik (zie M op kaart) waargenomen. Met het ontwerpen van de toerit is rekening gehouden met deze boom; de toerit maakt een zwakke curve om deze boom heen waarbij de groeiplaats wordt ontzien.

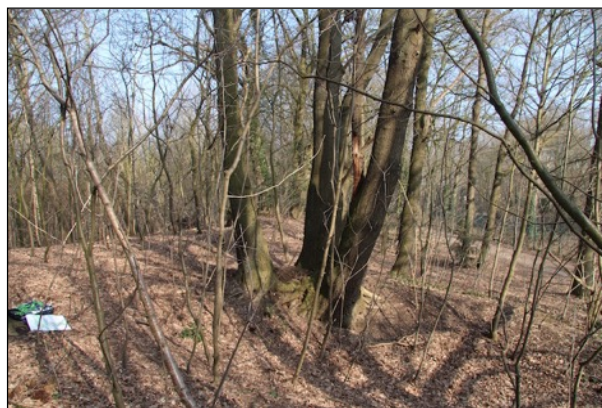
*Figuur 1: Situatieschets mei 2016*

Doordat de heuvel wordt doorsneden is een strook van 20 meter breed nodig om de weg met de taluds aan te leggen. In totaal worden in deze strook 26 bomen gekapt. Het gaat om C-bomen. Geadviseerd wordt om bij de werkzaamheden de zone buiten de taluds en de nieuwe weg te vrijwaren van alle werkzaamheden en opslag van materiaal/materieel. De meerstammige A-boom staat aan de bovenzijde van een steilrand die in tact dient te blijven. Afgraving of ophoging kan erosie en wortelsterfte en/of stabiliteitsproblemen veroorzaken.

Een eik met een diameter van 58 cm (zie BEA op kaart) staat aan de bovenzijde van het talud. Omdat het hoogteverschil met de toerit hier niet erg groot lijkt is deze boom waarschijnlijk te behouden. Voor deze boom wordt een BEA geadviseerd.

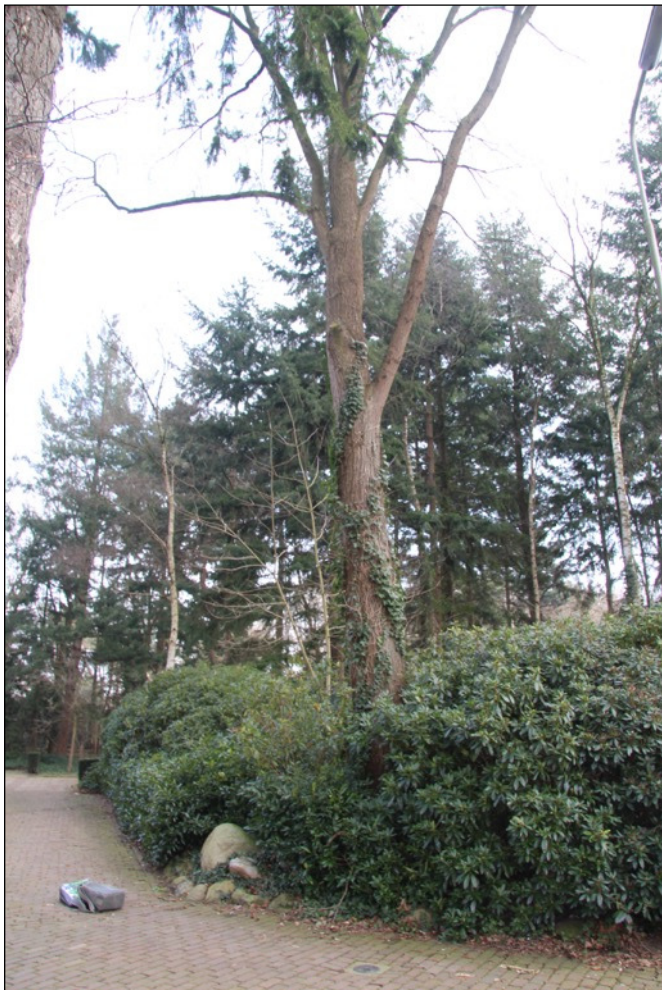
**Foto: Deze iep met een stamdiameter van 70 cm is als B-boom gekwalificeerd.**

BEA 1: B boom; mooie iep van 70 cm doorsnede, met een goede conditie en een goede structuur/stabiliteit. Deze boom welke is geprojecteerd op de rand van het toekomstig voetpad, is waardevol om te behouden. BEA 2: Grote eik op rand van brandgang; afhankelijk van de richtlijnen voor de benodigde breedte van de brandgang kan deze boom wellicht toch in te passen zijn.

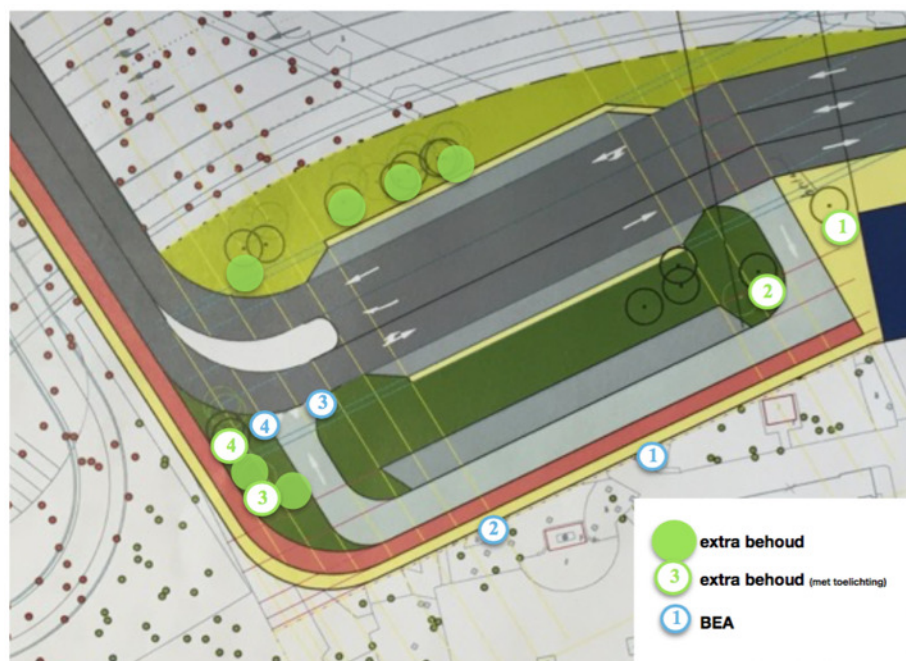
Deze kaart laat de afwijkingen zien op het door defensie voorgestelde ontwerp. In totaal wordt voor 14 extra bomen het behoud geadviseerd. Voor vier van deze bomen wordt een BEA geadviseerd.

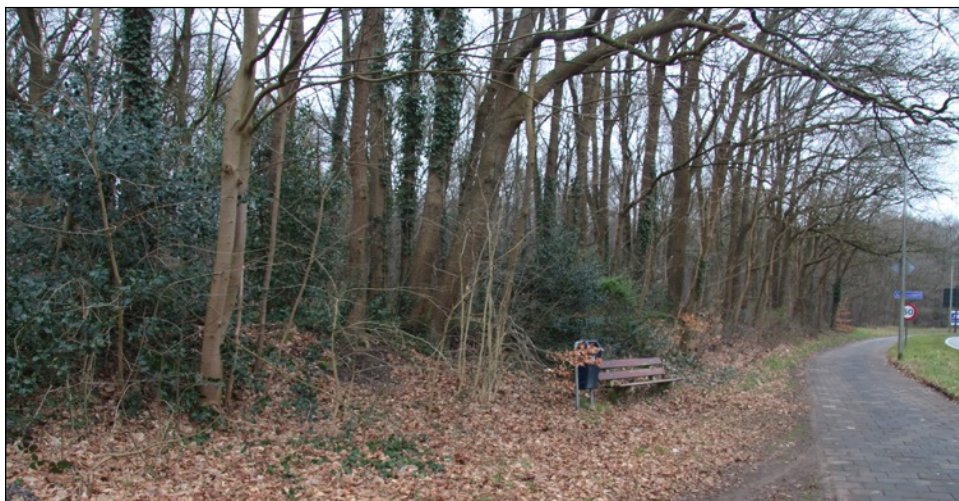
Bij het opstellen van de BER (feb'15) is reeds beoordeeld dat een strook bosrand verdwijnt door de aanleg van het (deels verdiepte) fietspad en de tijdelijke weg. Mede door de ruimte die het talud inneemt, valt het huidige kabel en leidingen tracé grotendeels binnen deze grens. Daarom hoeven er nauwelijks extra bomen te worden gekapt. Slechts een dubbelstammige eik op de rand van het snijvlak van het begin van het talud, staat binnen de 4 meter zone en moet mogelijk gekapt worden. Indien de boom gespaard kan worden is dat meegenomen. De boom is niet van die waarde dat verleggen van het kabeltracé wenselijk is.

Foto: Houtwal gezien van de Prins Hendriklaan.

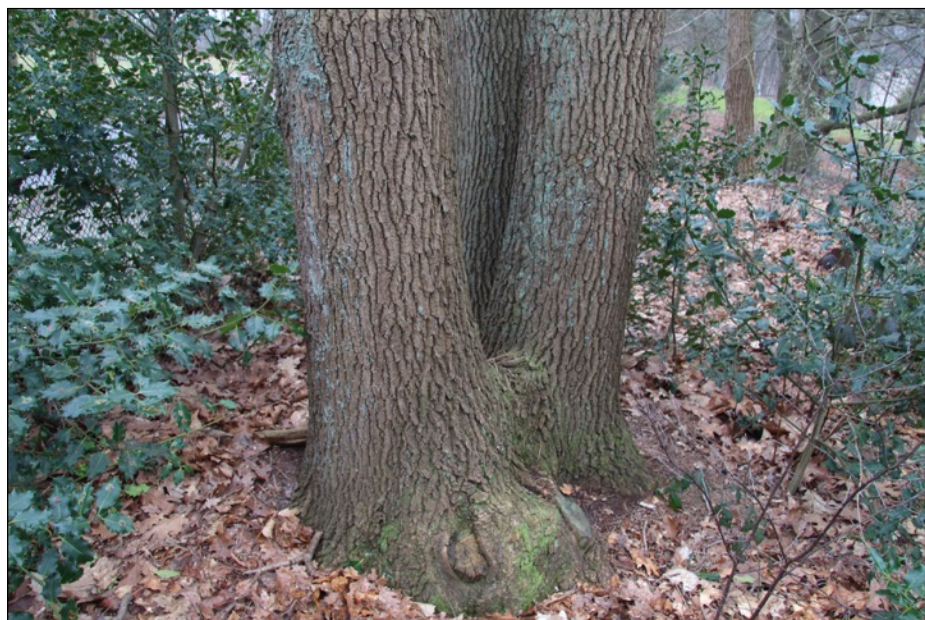
| Soort | Stam doorsnede | Advies | Nadere toelichting |
|---|---|---|---|
| eik | 40 | BEA | B- kwaliteit. Driestammig, buiten 2 meter zone; graven onder kroon. Goede conditie en goede structuur/stabiliteit |

**Foto: Driestammige eik net buiten de 2-meter zone. Voor deze boom wordt een BEA geadviseerd.**

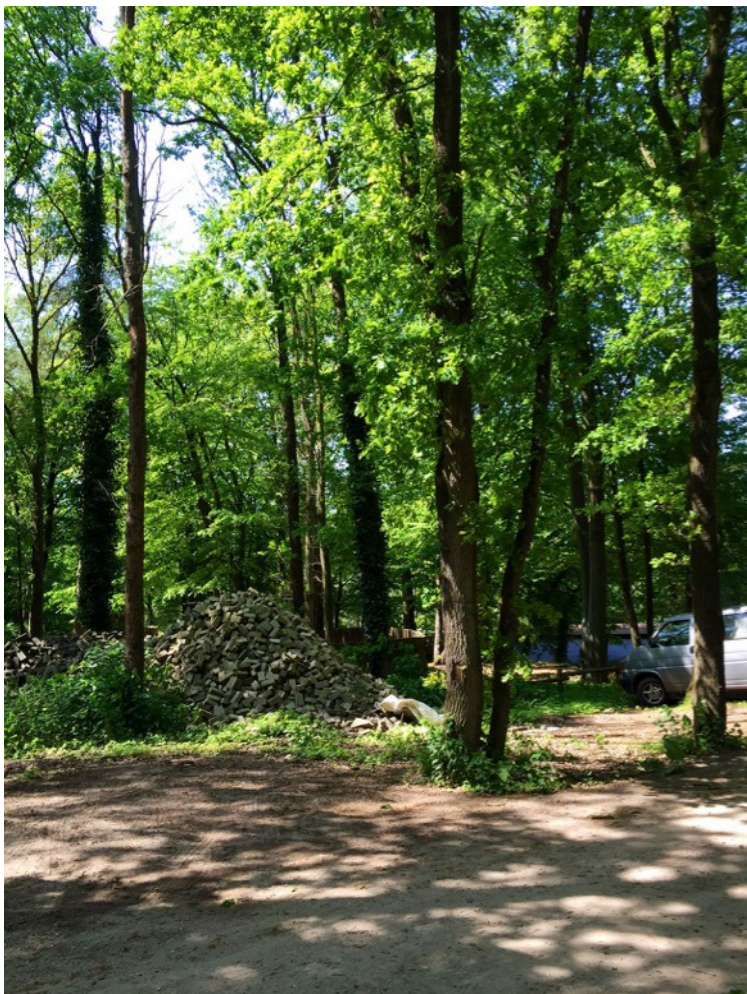
Op het terrein van de dierentuin staan 13 bomen die in de invloedssfeer van de geplande parkeergarage staan. De bomen moeten worden gekapt.

**Een deel van het opslagterrein wordt betrokken bij de parkeergarage. De betrokken bomen hebben in de huidige situatie te lijden van stambeschadiging en verdichting van de bodem. De toekomstverwachting is onvoldoende.**

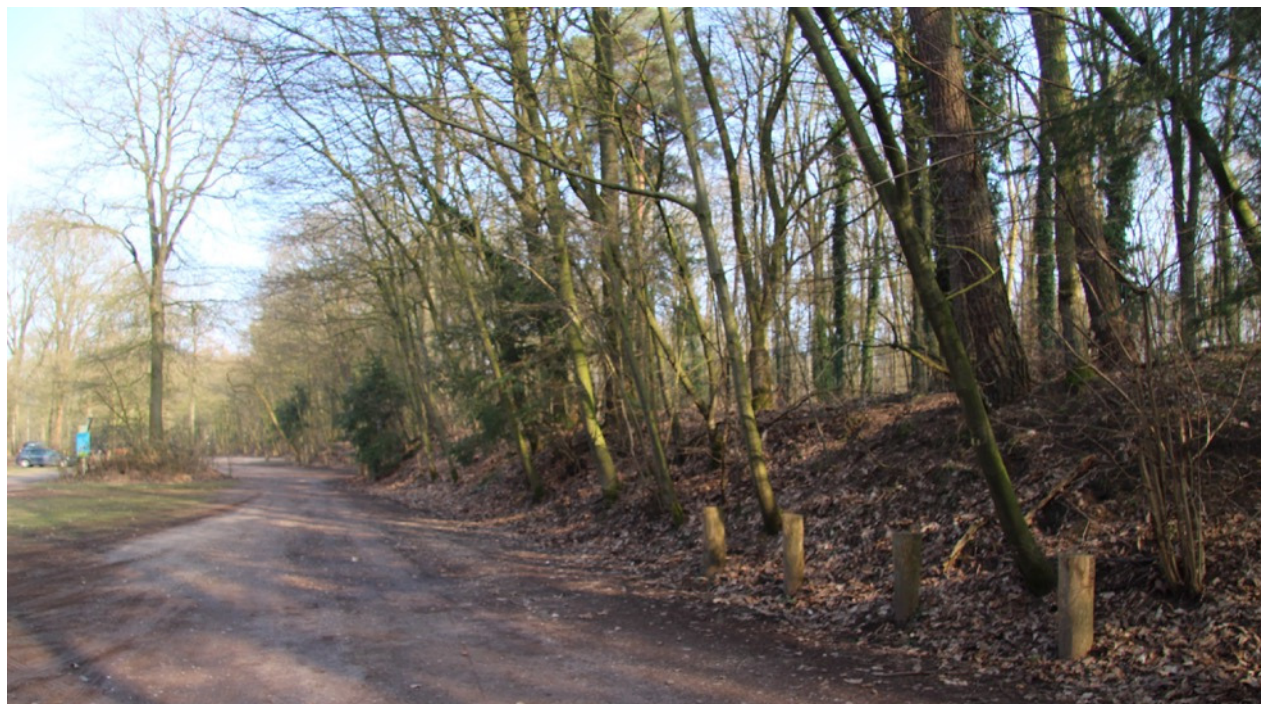
Foto boven: een mogelijke vergraving van de zuidelijke wal zal een grote impact hebben op de aanwezige bomen.

De zuidelijke wal blijft volgens het nieuwe ontwerp intact, mede door de noordelijke opschuiving van de parkeergarage. Er wordt uitgegaan van een fundering van de parkeergarage met korte heipaal-tjes. Dit houdt in dat er geen fundering gegraven hoeft te worden. Dat is gunstig omdat afgraven van een fundering ingrijpende consequenties voor de bomen in de wal kan hebben. Door afgraving zouden veel bomen een substantieel van hun wortels kwijt kunnen raken met conditieverlies en stabiliteitsproblemen tot gevolg. Met andere woorden: indien er graafwerkzaamheden in de zuidelijke wal uitgevoerd moeten worden ten behoeve van de parkeergarage dient een BEA te worden uitgevoerd.
