# Bomen Effect Rapportage

Locatie Hamseweg 83 in Amersfoort

Type onderzoek: Bomen Effect Rapportage  
Straat/Locatie: Hamseweg 83  
Plaats: Hoogland  
Datum onderzoek: 18 November 2014

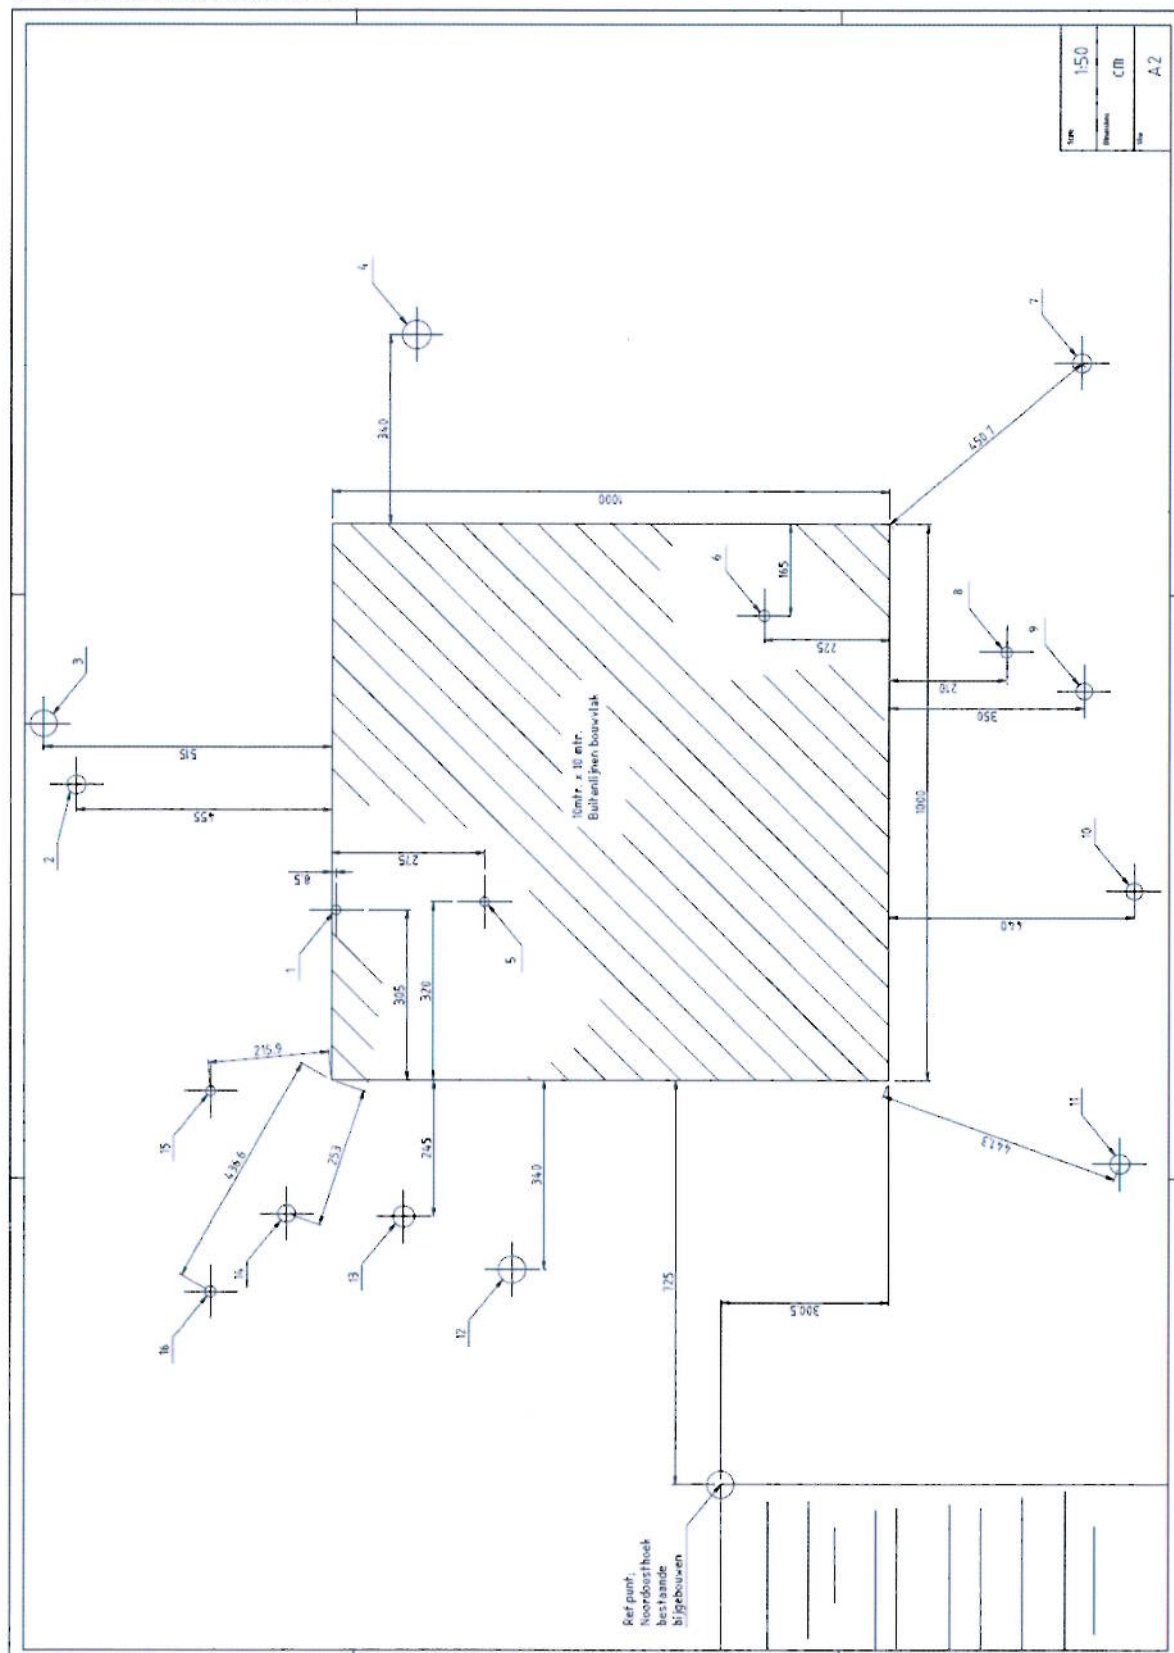
## 5. Positie boombestand.

| 1 | Eik | 54 | 17 | Matig (zaailing) |
| 5 | Eik | 54 | 17 | Matig (zaailing) |
| 6 | Prunus | 62 | 20 | Matig |

| 8 | Berk | 63 | 20 | Slecht |
| 11 | Eik | 109 | 35 | Slecht |

De gemarkeerde bomen (1), (5) en (6) zijn van beperkte omvang en kunnen niet worden gehandhaafd in het plan. Ter zijner tijd zal een aanvraag moeten worden ingediend en zullen deze bomen verwijderd moeten worden.

De aangegeven bomen zijn geen onderdeel van de gezichtsbepalende bomengrens en het betreft hier zogenaamde zaailingen. Deze bomen behoren niet tot de dominante boomlaag. Verwijderen van deze bomen heeft geen nadelig effect op de gezichtsbepalende boomstructuur zoals beschreven in het huidige bestemmingsplan.

Voor de bomen buiten het aangegeven bouw vlak geldt dat deze (duurzaam) zijn te handhaven. De kroon en wortelstructuur bevindt zich op voldoende afstand van het bouw vlak waarmee duurzaamheid en veiligheid behouden kan worden.

Geadviseerd wordt om voor de bomen met markering (4) en (7) door middel van het plaatsen van koppelbare bouwhekken op de rand van de kwetsbare zone additionele bescherming te bieden. De bouwhekken zullen in een straal van ca. 2 mtr om de boom geplaatst moeten worden.
