# Bomen Effect Analyse

178 bomen plangebied 'De Stelp' in Amersfoort

Uw kenmerk: -  
Onze referentie: BEA032017001  
Type onderzoek: Bomen Effect Analyse (BEA)  
Straat/locatie: De Stinse, Het Klinket, De Stelp  
Plaats: Amersfoort  
Datum onderzoek: Woensdag 29 maart 2017

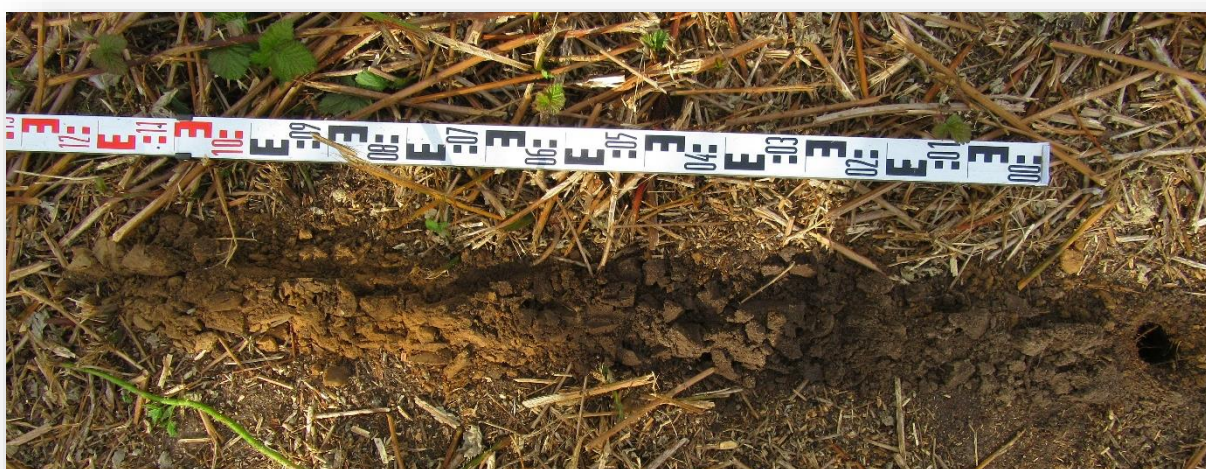
**Foto 3:** aangetroffen bodemprofiel

Het aangetroffen bodemprofiel is in *tabel 5* hieronder beschreven, zie ook *foto 3*. Tot tenminste 120 centimeter diepte is er geen grondwater aangetroffen. Gezien het waterpeil in de watergang, wordt verwacht dat het grondwater zich op ongeveer 2 meter onder maaiveld bevindt.

| Diepte in centimeters | Bodemsamenstelling |
| 0-5 centimeter | Humusrijk zand (strooisel laag) |
| 5-60 centimeter | Matig humeus zand |
| 60 >centimeter | Humusarm zand. |
