# Bomen Effect Analyse

149 bomen terrein Sportfondsenbad in Amersfoort

Uw kenmerk: -  
Onze referentie: BEA012018001  
Type onderzoek: Bomen Effect Analyse (BEA)  
Straat/locatie: Bisschopsweg 175, terrein Sportfondsenbad  
Plaats: Amersfoort  
Datum onderzoek: vrijdag 27 januari 2018

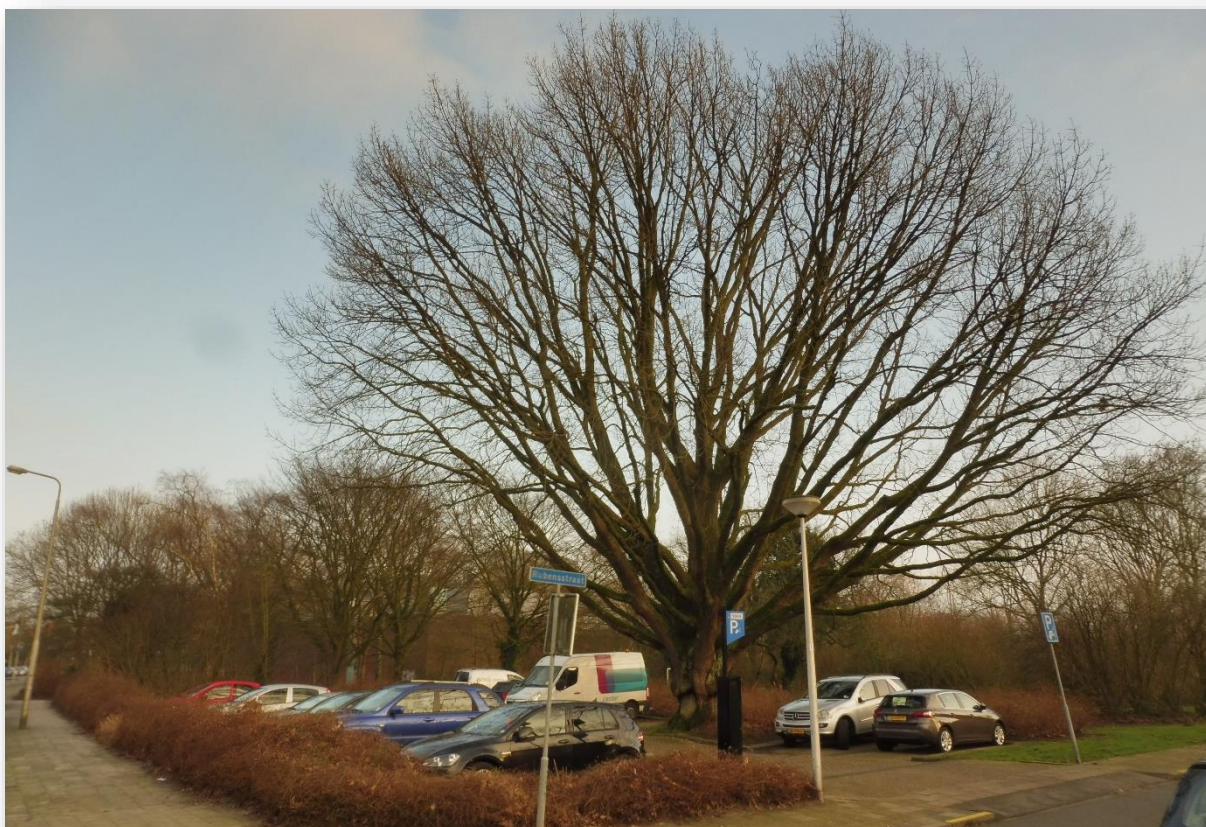
**Foto 2:** monumentale Hongaarse eik (boom 27)

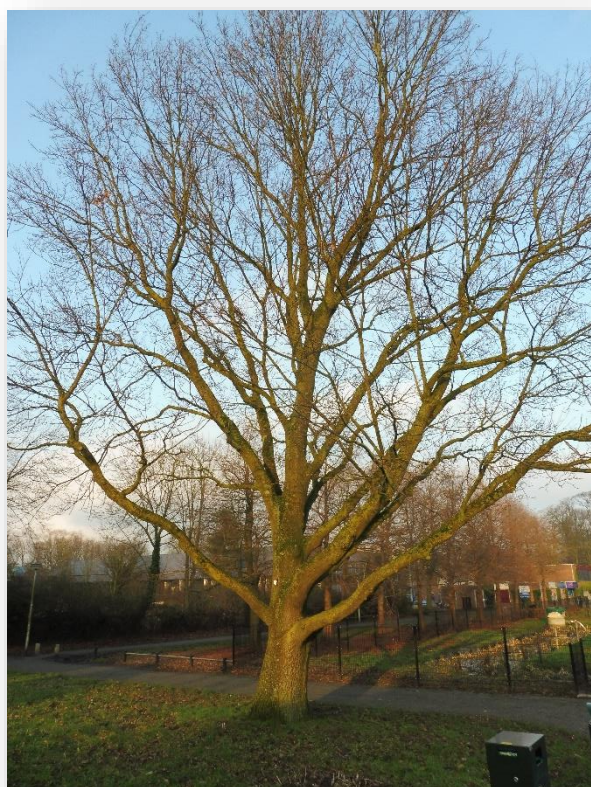
**Foto 3:** beeldbepalende zomereik (boom 1)

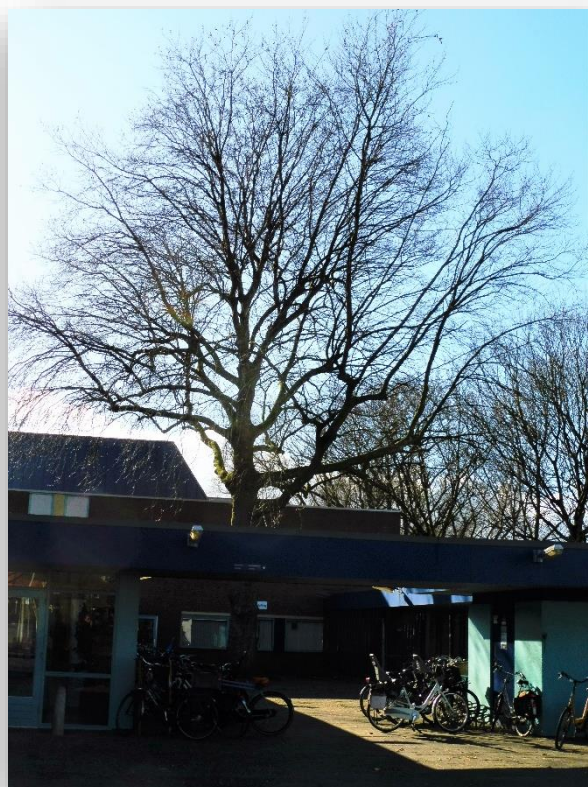
**Foto 4:** beeldbepalende gewone plataan (boom 52)

Voor de bomen 3, 11, 13, 18, 52, 54 en 57 wordt geadviseerd de toekomstige nieuwbouw minimaal 2 meter buiten de huidige kroonprojectie te realiseren. Indien dit niet als een reële optie wordt gezien dient minimaal de huidige kroonprojectie als grens te worden aangehouden. Om in dat geval voldoende werkruimte te realiseren en kroonschade als gevolg de werkzaamheden te voorkomen, wordt geadviseerd de kronen aan de zijde van de nieuwbouw met maximaal 2 meter in te nemen.

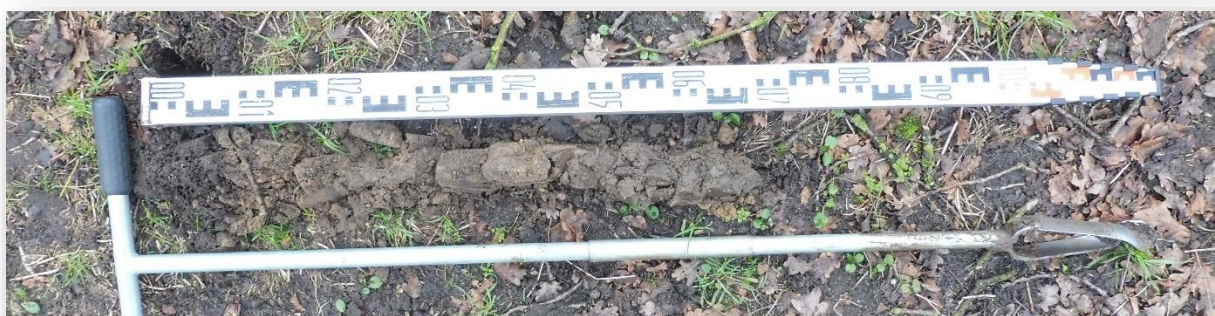
| Diepte in centimeters | Bodemsamenstelling |
|---|---|
| 10-50 centimeter | Matig humusarm matig fijn zand |
| > 50 centimeter | Matig humeus matig fijn zand (het grondwaterniveau varieert van 50 tot 90 centimeter onder maaiveld) |

**Foto 6:** bodemprofiel in grasberm aan zijde Rubensstraat

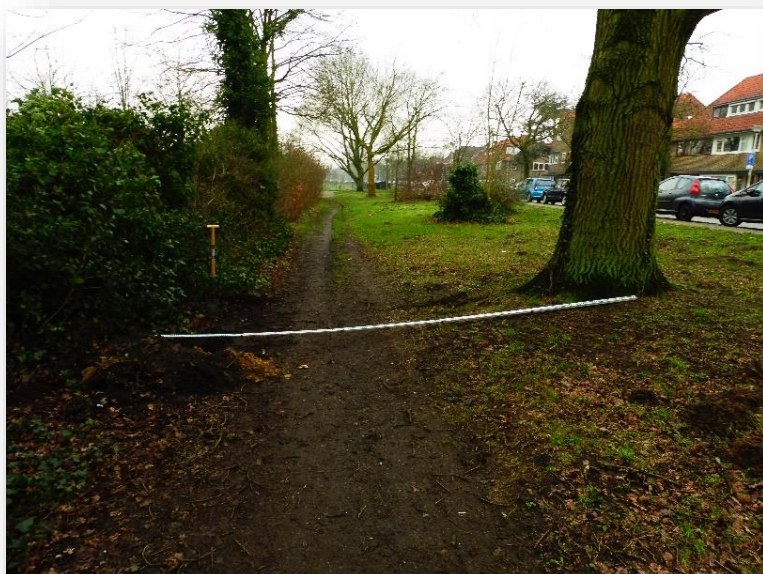
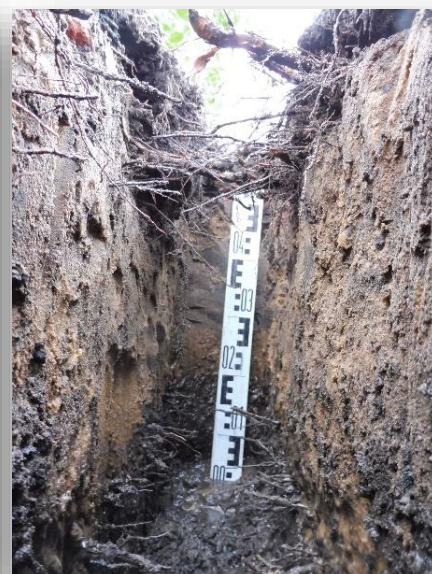
Ten oosten van boom 11 en 13 (beeldbepalende zomereiken) wordt hoogbouw gerealiseerd. Ondanks dat dit op de ontwerpschets buiten de kroonprojectie lijkt te vallen is op 4,5 meter ten oosten van boom 11 is een proefsleuf gegraven (foto 7 en 8 op pagina 15) om inzicht te krijgen in de mate en intensiteit van de beworteling. Hieronder is de aangetroffen beworteling op de verschillende dieptes beschreven:

| Diepte in centimeters | Bodemsamenstelling |
|---|---|
| 20-50 centimeter | Nauwelijks fijne beworteling |
| >50 | Op de grens met het grondwater is een dunne strook redelijk intensieve fijne beworteling aangetroffen |

**Foto 7 en 8:** proefsleuf 4,5 meter ten oosten van boom 11

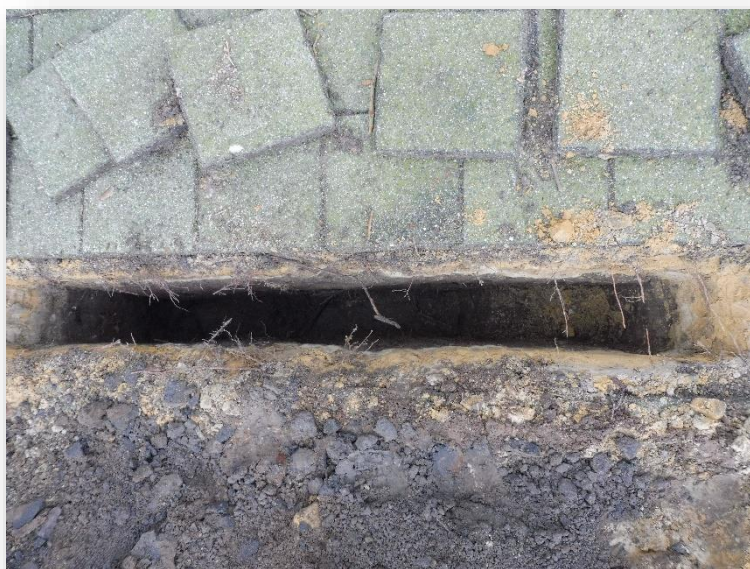
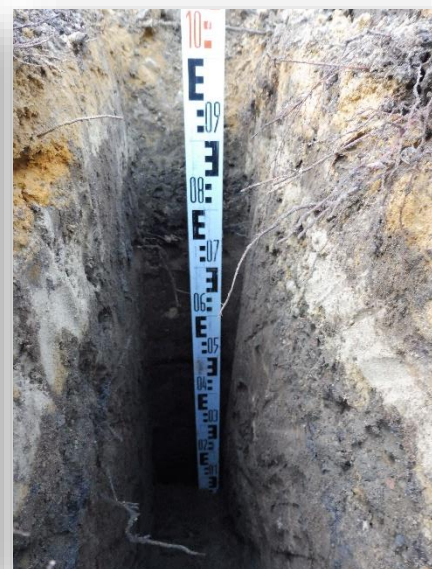
Ten oosten van boom 52 wordt eveneens hoogbouw gerealiseerd. Op de ontwerptekening lijkt dit net buiten de kroonprojectie te worden gerealiseerd, of de kroonprojectie realistisch is weergegeven is niet duidelijk. De werkelijke kroonprojectie reikt tot 11 meter uit het hart van de stam. Op 6,5 meter uit het hart van de stam is een proefsleuf gegraven (zie *foto 9 en 10*). Op enkele fijne wortels in de bovenste 10 centimeter na, zijn er over een sleufbreedte van 2 meter en een diepte van 80 centimeter nauwelijks tot geen wortels aangetroffen.

**Foto 9 en 10:** proefsleuf 6,5 meter ten oosten van boom 52
