Apeldoorn: 18 september 2019

**BOOM EFFECT ANALYSE**  
ZANGVOGELWEG TE AMERSFOORT

Rapportage : Boom Effect Analyse

Vraagstelling : Onderzoek naar perspectief voor het behouden van de bomen aan de Zangvogelweg 140 te Amersfoort.

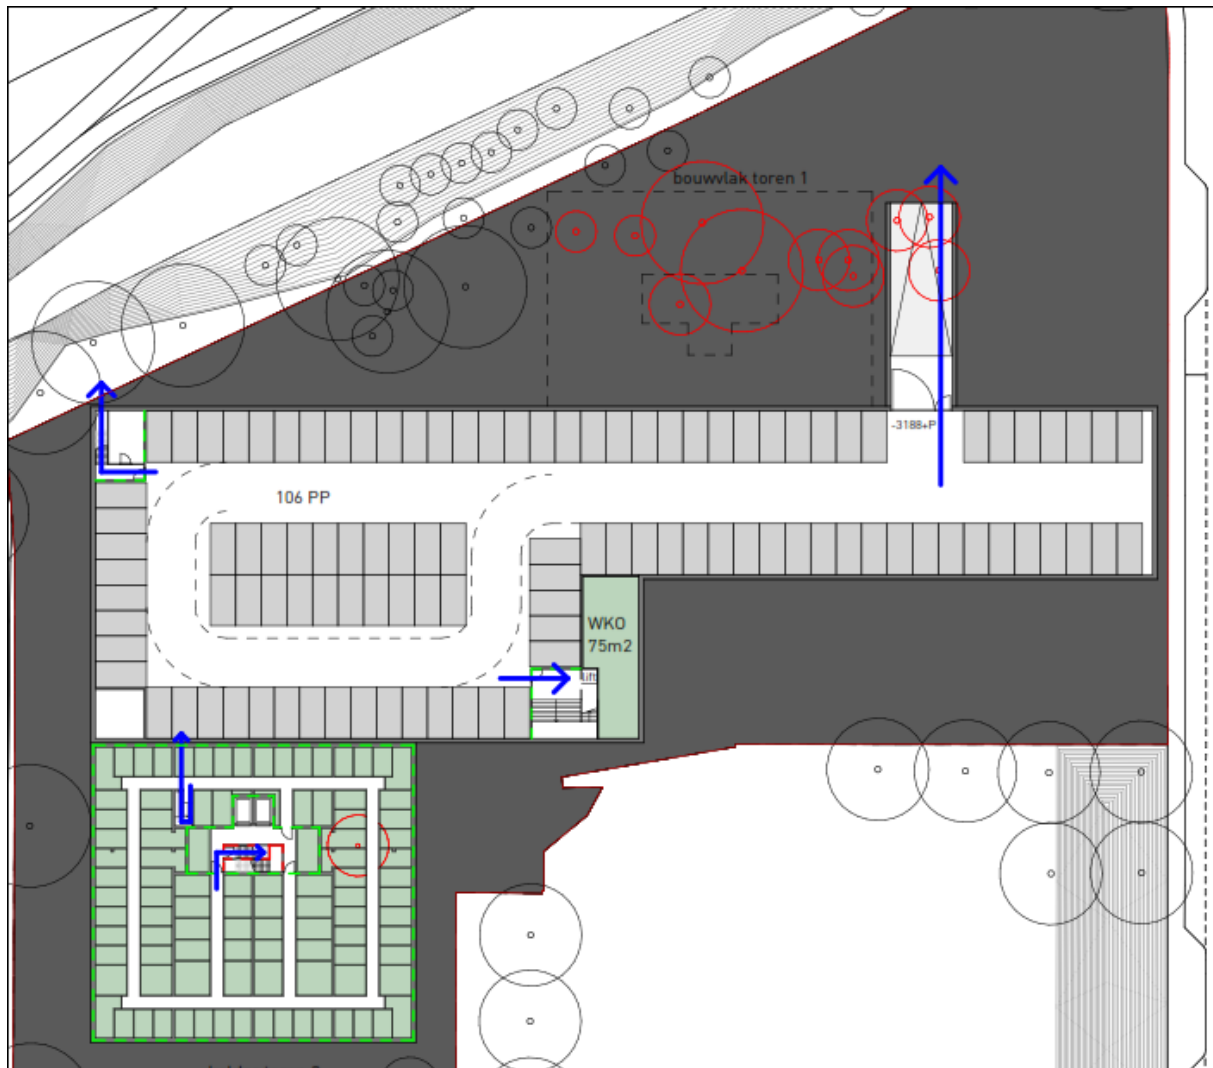
**Tekening 4 - Ondergrondse garage met in- en uitgang. De bomen (in het rood) moeten gerooid worden vanwege de ondergrondse garage en de nieuwe flats.**

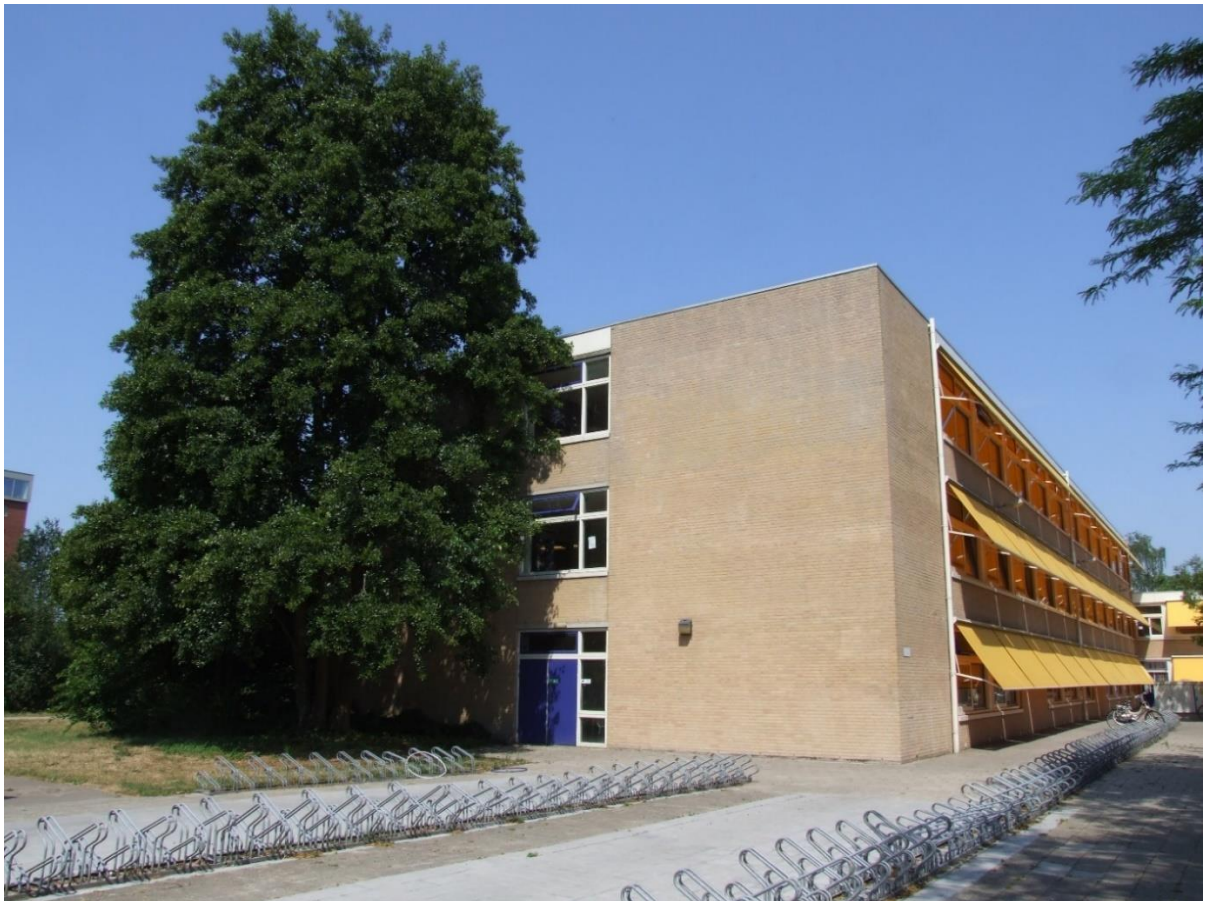
**Foto 1 - Zeer waardevolle broekboom, bestaande uit 5 stammen. Zeer zorgvuldig mee omgaan. (Zie 9.3)**

Er staat een prachtige 5 stam (broekboom) op de kopse kant van het bestaande schoolgebouw. Het is een waardevolle boom met gezonde stammen. Met deze boom moet men erg voorzichtig omgaan. Het is een *Alnus* van uitzonderlijke kwaliteit met een levensverwachting van langer dan 15 jaar. Maatregelen die getroffen moeten worden tijdens de sloop, bouw en aanleg van de tuin:

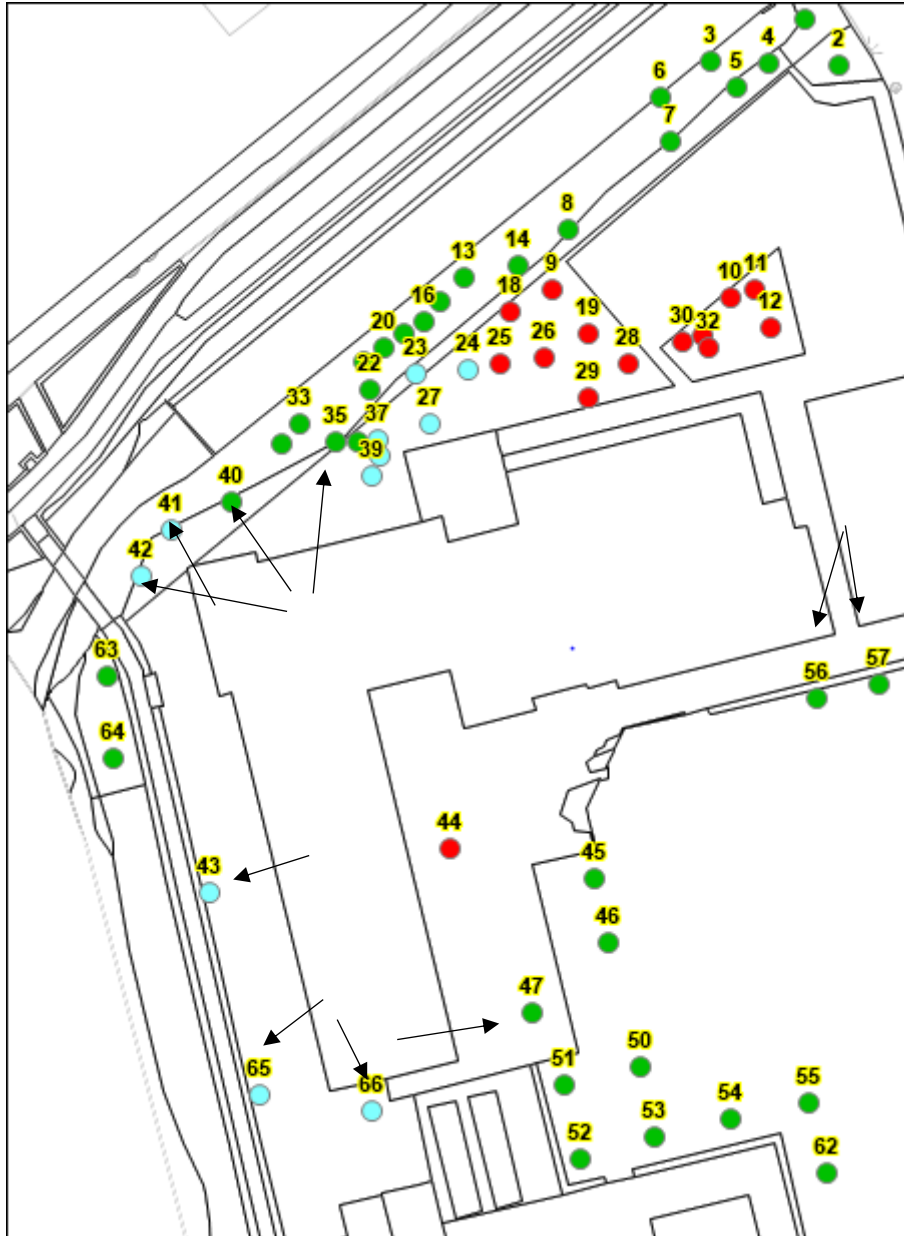
**Tekening 6 - De blauwe bomen met een pijl staan in de gevarenzone. Dit zijn bomen met een redelijke tot goede waarde en moeten ook behouden blijven. Deze zijn onderzocht en de resultaten volgen hierna. De bomen 24, 27, 37, 38 en 39 staan in de gevarenzone (uitgraven van de fundering). Ook deze kappen.**

Bij de bomen die in de gevarenzone staan is het wel zaak om hier een goed werkplan voor te schrijven en deze te laten uitvoeren door een ETW'er/ETT'er met de benodigde competenties, zodat er geen extra schades ontstaan aan de wortels en bomen.

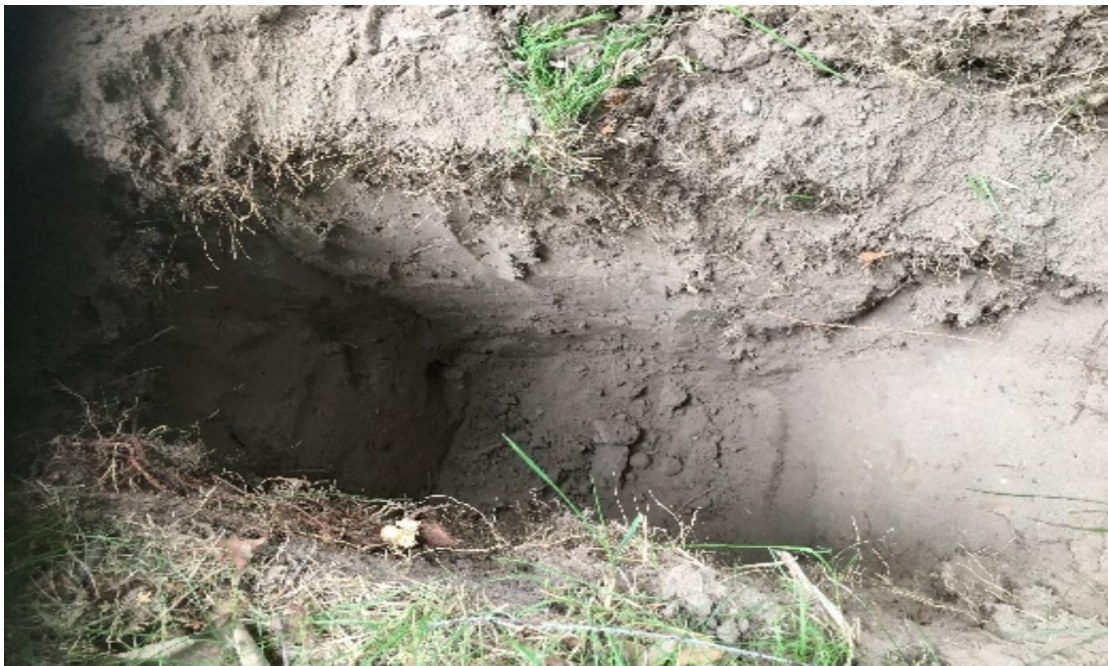
**Foto 5**

| Boomnummer 35 | |
| Naam van de boom | : Betula nigra |
| Profiel | : Proefsleuf/boring op 3 m. vanuit hart boom |
| Beworteling | : 5 - 80 cm. (fijne beworteling) |
| Zuurstof | : 19% |
| Verdichting | : 4-6 mpa |
| UFZ (uiterst fijn zand) | : 0 - 70 cm. < 1% O.S.<br>70 cm. > 0% O.S. |
| Waterstand | : Tot 70 cm. profiel droog<br>Vanaf 70 cm. grond vochtig |

| Id nummer | Boomsoort | Classificatie | Standplaats | Functiegroep | Groeifase | Diameter | Conditie | Wortelvoet | Stam | Kroon | Kwaliteit | Veiligheid | Toekomst | Opmerkingen |
|---|---|---|---|---|---|---|---|---|---|---|---|---|---|---|
| 35 | Betula, nigra | | In beplanting | IVa | Halfwas | | Matig | Slecht | Matig | Matig | Matig | Attentie boom | Korte dan 5 jaar | Rooien |

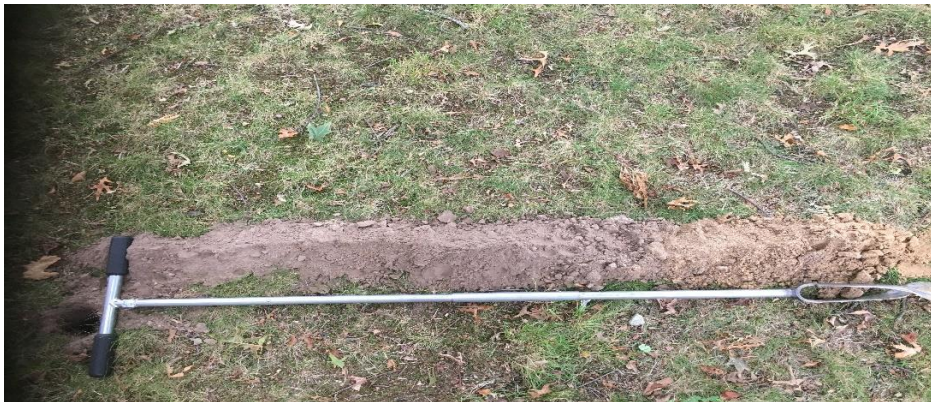
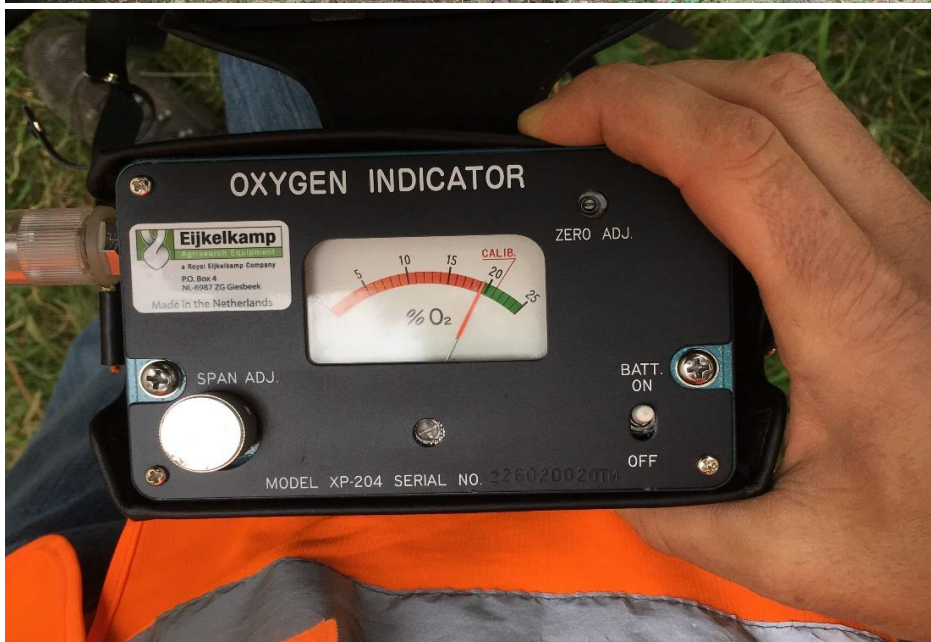
**Foto 6 en 7 - Zuurstof meten bij foto 7.**

Boomnummer 40, 41, 42

| Naam van de boom | : Quercus palustris |
| Profiel | : Proefsleuf/boring op 6 m. vanuit hart boom |
| Beworteling | : Enkele fijne wortels op 5 - 70 cm. |
| Zuurstof | : 18% |
| Verdichting | : 4,5 mpa |
| UFZ (uiterst fijn zand) | : 0 - 80 cm., < 1% O.S. |
| MFZ (matig fijn zand) | : 80 > 0% O.S. |
| Waterstand | : Vanaf 70 cm. grond vochtig |

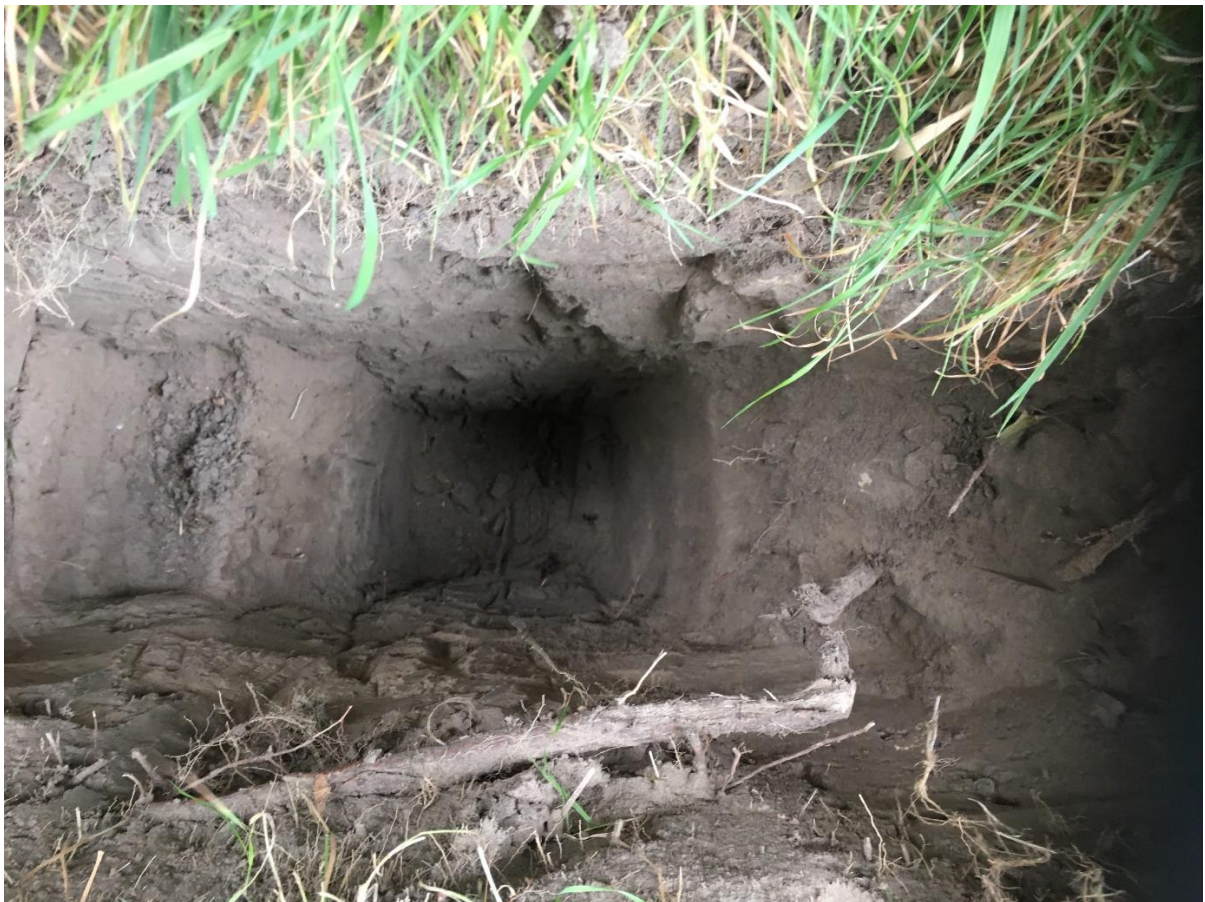
**Foto 8**

| Boomnummer 43 | |
| Naam van de boom | : Quercus palustris |
| Profiel | : Proefsleuf/boring op 6 m. vanuit hart boom |
| Beworteling | : gehele profiel fijne wortels<br>Ø 2 mm. - 3 cm. |
| Zuurstof | : 19% |
| Verdichting | : > 5 mpa |
| UFZ (uiterst fijn zand) | : 0 - 100 cm., < 1% O.S. |
| Waterstand | : Gehele profiel droog |

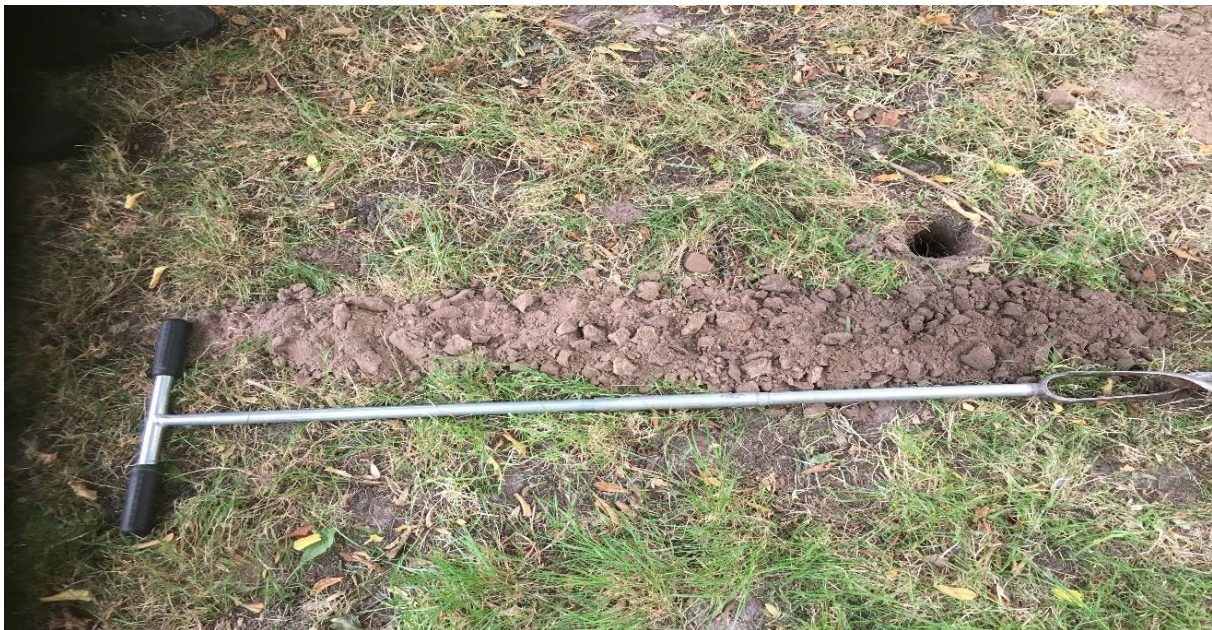
**Foto 9**

| Boomnummer 65 | |
| Naam van de boom | : Carpinus betulus |
| Profiel | : Profielsleuf/boring 4 m. vanuit hart boom |
| Beworteling | : 0 - 20 cm. pakket fijne wortels,<br>na 20 cm. enkele fijne haarwortels |
| Zuurstof | : 17% |
| Verdichting | : 4 - 6 mpa |
| FZ (fijn zand) | : 0 - 100 cm., < 1% O.S. |
| Waterstand | : Tot 70 cm. grond droog<br>vanaf 70 cm. grond vochtig |

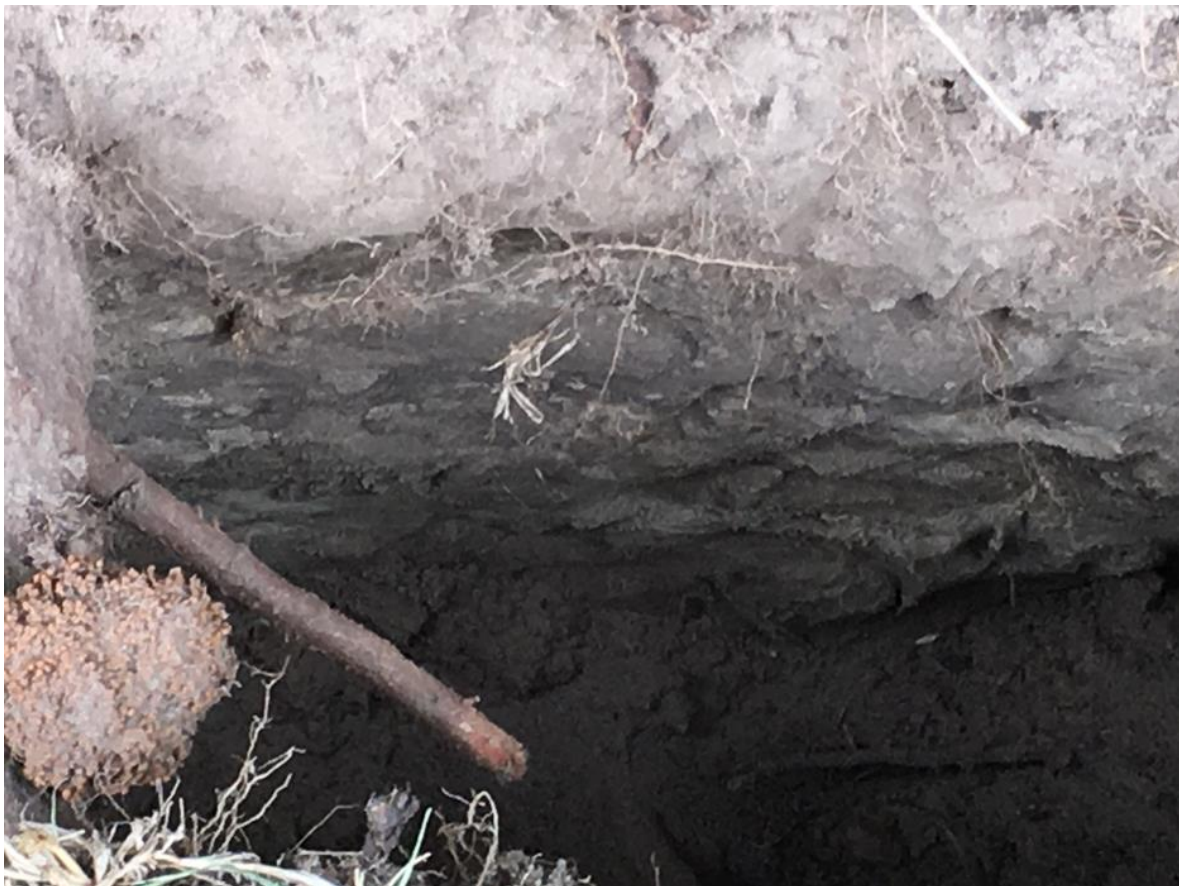
**Foto 10**

| Boomnummer 66 | |
| Naam van de boom | : <i>Alnus glutinosa</i> 5 stammig |
| Profiel | : Profielsleuf/boring 5 m. vanuit hart boom |
| Beworteling | : 0 - 25 cm. Ø 7 cm.<br>25 - 70 cm. enkele wortels<br>Op 70 cm. laag teelaarde met beworteling Ø < 1 cm. |
| Zuurstof | : 19% |
| Verdichting | : 3 - 4 mpa |
| FZ (fijn zand) | : 0 - 25, 2% O.S.<br>25 - 70 cm., < 1% O.S.<br>70 - 100 cm, 2% O.S. |
| Waterstand | : Op 70 centimeter wordt de grond vochtig |

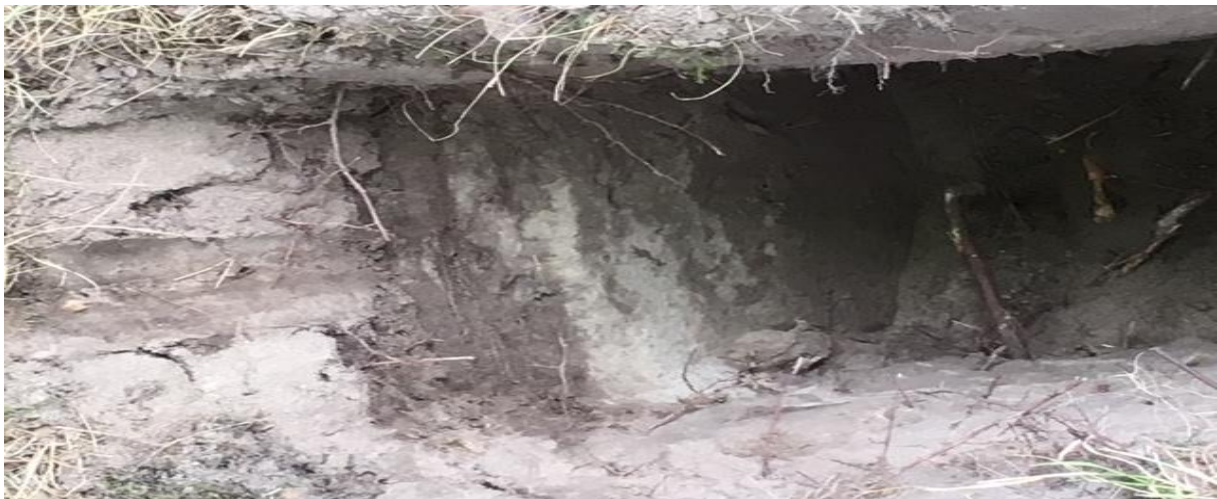
Boomnummer 56, 57, 58, 59

| Naam van de boom | : Gleditsia triacanthos |
| Profiel | : Profielsleuf/boring 4 m. vanuit hart boom |
| Beworteling | : 0 - 30 cm. geen beworteling aan de straatkant,<br>gazonkant fijne beworteling<br>Na 30 cm. enkele fijne haarwortels/wortels |
| Zuurstof | : 17% |
| Verdichting | : 4 - 6 mpa |
| FZ (fijn zand) | : 0 - 100 cm., < 1% O.S. |
| Waterstand | : Tot 70 cm. grond droog,<br>vanaf 70 cm. grond vochtig |

**Foto 12 - De beworteling van de Gleditsia loopt door tot de stoepband. Ook hier de nodige voorzichtigheid geboden bij het opnieuw bestraten van de parkeervakken en trottoirbanden.**

13. Aanbrengen bomengranulaat onder de Gleditsia triacanthos zie bijlage.

Bij de *Gleditsia triacanthos*, bomen 56 tot 59, worden onder de kronen parkeerplaatsen aangelegd. Ons advies is eigenlijk om die hier niet aan te leggen. Is dit niet bespreekbaar, dan is het advies om daar bomengranulaat te verwerken.

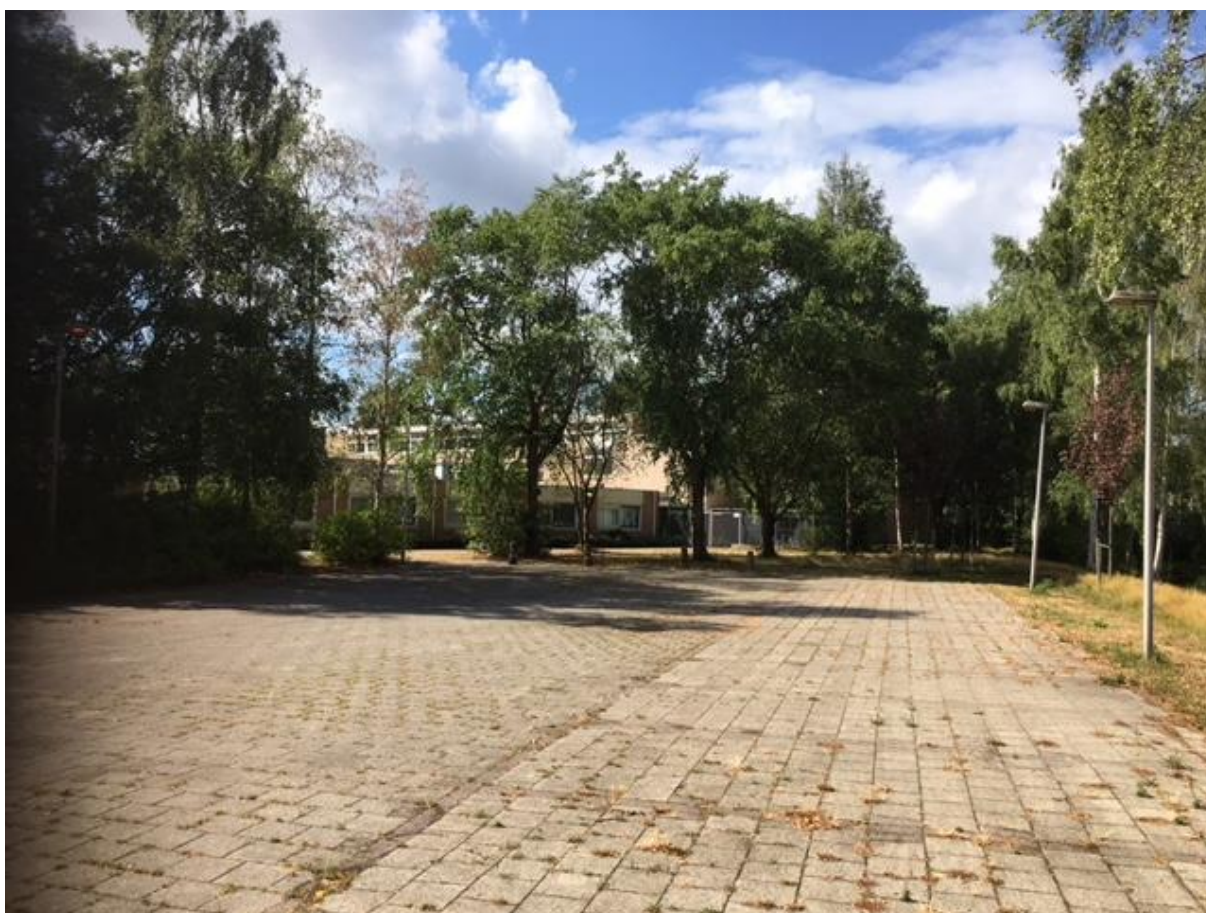
***Foto 14 – Een groep Berken die moet verdwijnen. Ongeveer op deze plek komt het nieuwe appartementencomplex te staan.***

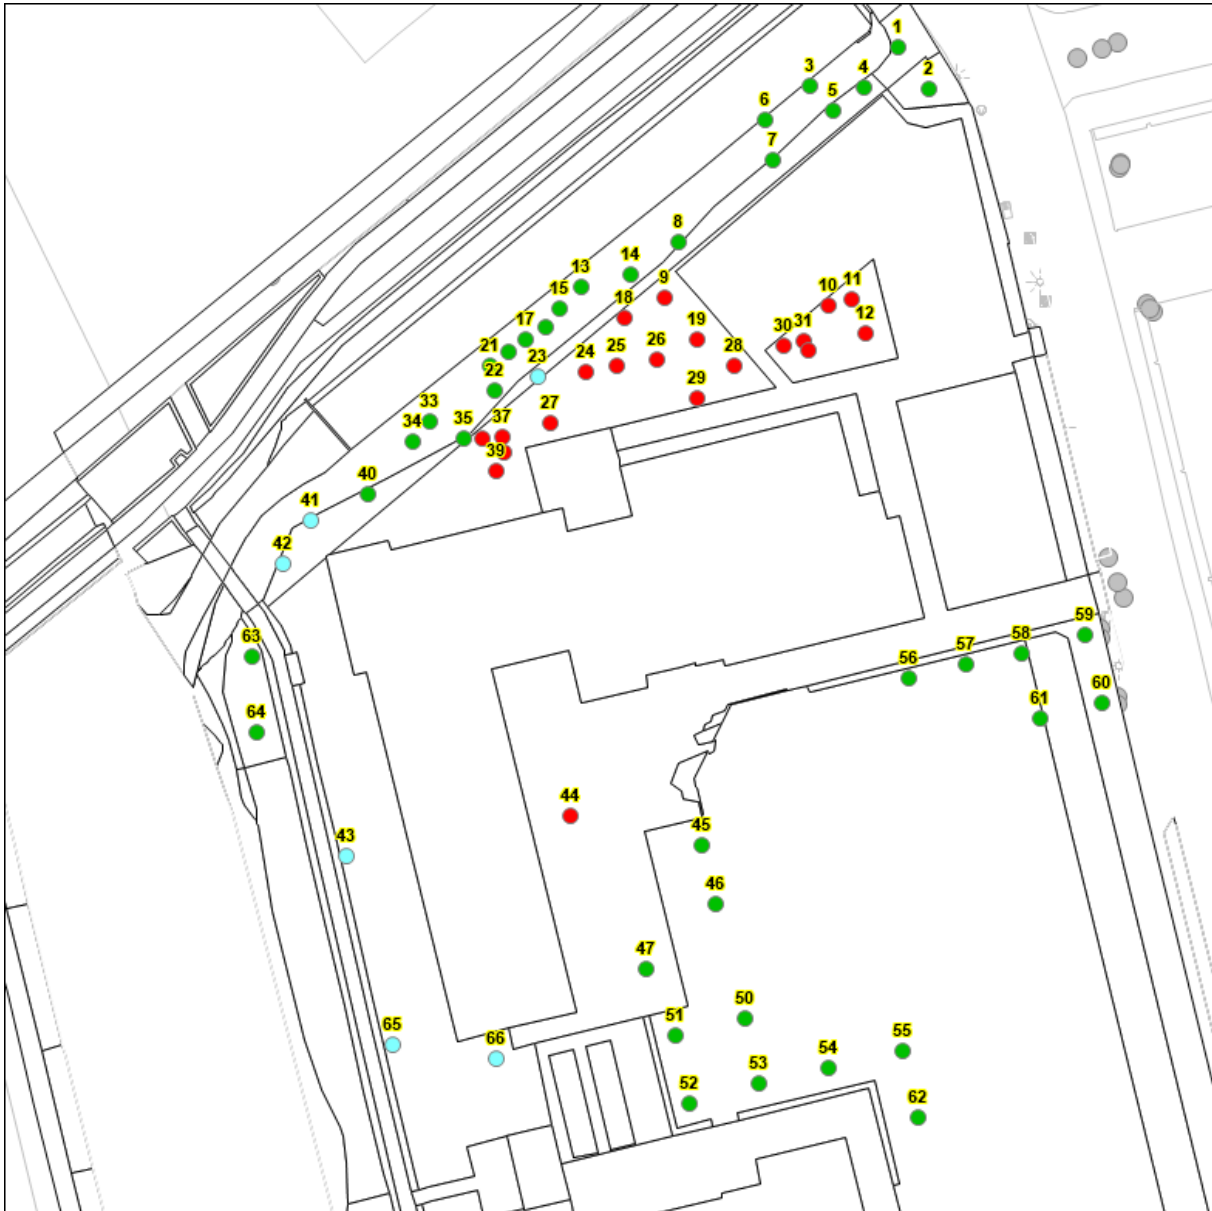
**Tekening 7 - De blauwe bomen staan in de graafvrije zone en de rode bomen worden gerooid vanwege de garage en gebouwen. De groene bomen staan er ver genoeg vanaf, maar moeten wel worden beschermd tijdens het slopen en bouwen. Een en ander staat beschreven in het poster bouwen rondom bomen". Bij de bomen staan nummers die gelijk zijn aan de id-nummers bij de kwaliteitscontrole.**
