## **BOMEN EFFECT RAPPORTAGE**

9 bomen, Project Hart Soesterkwartier, Amersfoort

Referentienummer : 201352  
Opdrachtgever : Matrix Invest Monumenten Projecten  
Contactpersoon : G. van Uffelen  
Datum rapport : 29 oktober 2020

Versie 1.0 : 29 oktober 2020

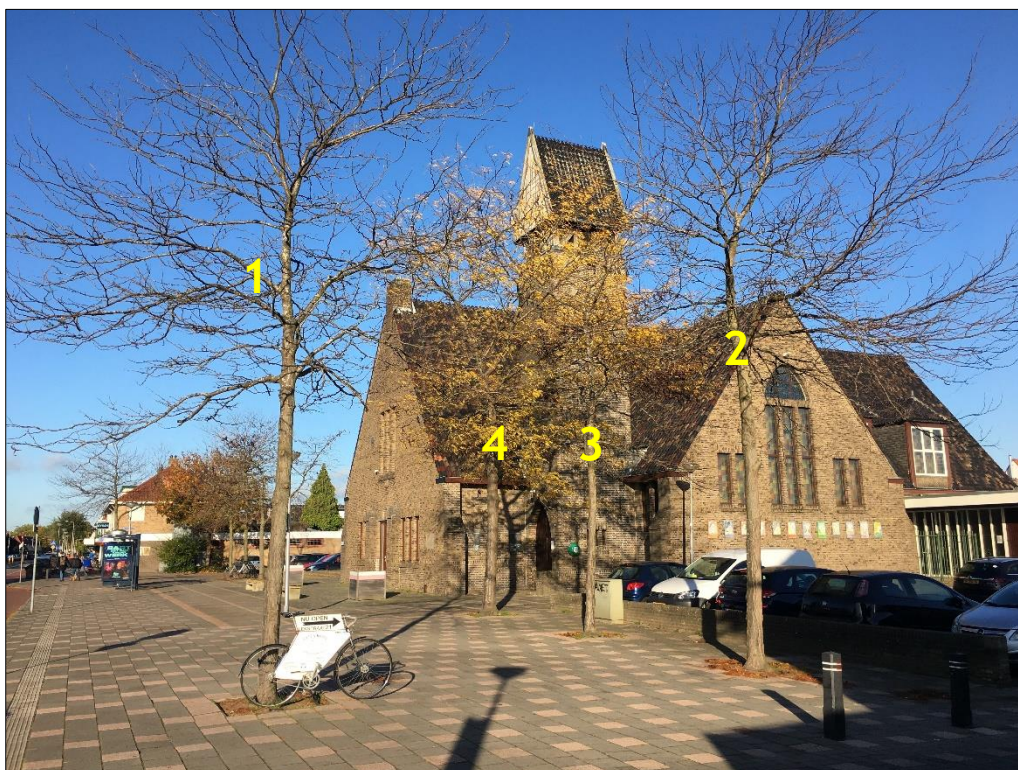
Afbeelding 4: Gemeentelijke gleditsia's oostzijde kerk;

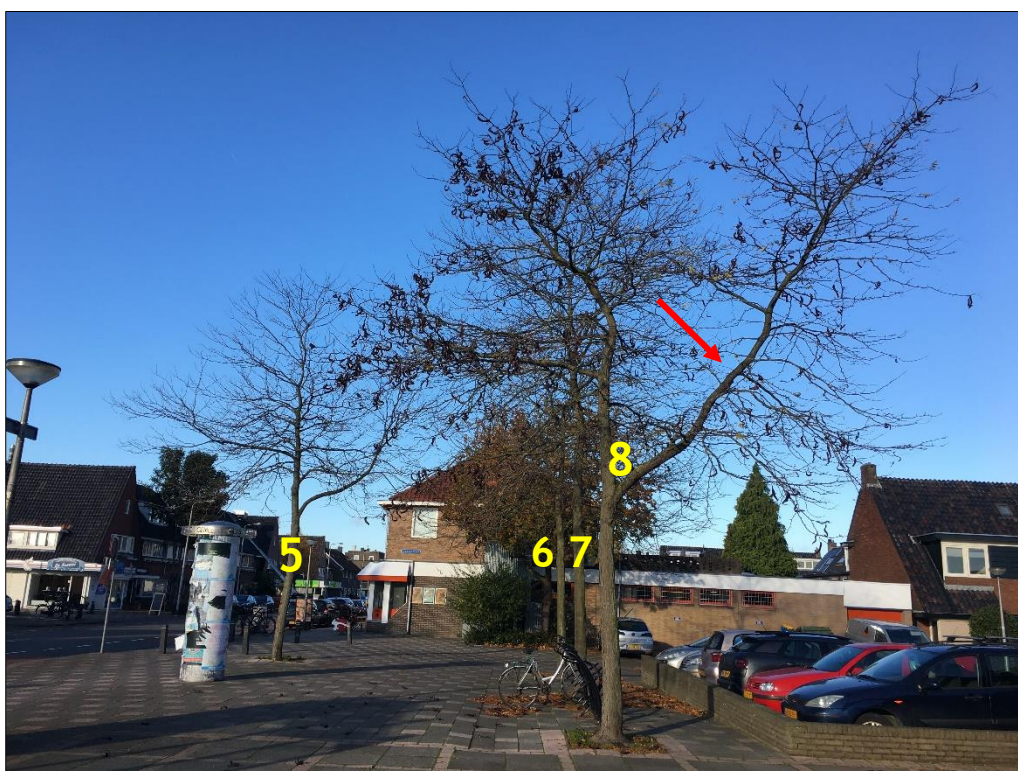
Afbeelding 5: Idem, westzijde kerk. Pijl: te sterk ontwikkelde gesteltak (verwaarloosde begeleidingssnoei);

- De kwaliteit (conditie en mechanische kwaliteit) van de bomen is goed (8x) en voldoende (1x). Bij 1 boom is sprake van verwaarloosde snoei.
- De kwaliteit van de groeiplaats van de 8 gleditsia's is onvoldoende. Het oorspronkelijke boomplantvak is inmiddels te klein waardoor de wortels zich onder de omliggende verharding hebben ontwikkeld en daar opdruk veroorzaken. Bij deze boomsoort is dit een bekend verschijnsel. De opdruk zal bij de toekomstige groei van deze bomen (die hun eindbeeld nog lang niet bereikt hebben) ernstige proporties aannemen.

| Boomnummer | Boomsoort | Plantjaar | Stamdiameterklasse | Boomhoogteklasse | Takvrije ruimte ruimte (m) | Groeiplaats | Conditie | Mechanische kwaliteit | Afwijkingen | Onderhoudstoestand | Boomkwaliteit | Maatregel | Opmerking |
|---|---|---|---|---|---|---|---|---|---|---|---|---|---|
| 8 | Gleditsia triacanthos 'Inermis' | 2005 | 20 tot 30 cm | 6 tot 12 m | 2.5- 4.5 m | Elementenverharding | Goed | Voldoende | Geen dominante top | Verwaarloosd | Voldoende | Vergroten boomspiegel, correctiesnoei | Opdruk verharding |

1. Al de 9 bomen te handhaven bij de herinrichting;
2. De bomen tijdens de werkzaamheden te beschermen;
3. De groeiplaats van de 8 Gleditsia's te verbeteren:
  - De onverharde boomspiegel te vergroten van 120 x 120 cm naar 300 x 300 cm (ca. 7 x zo grote oppervlakte);
  - Het aanwezige straatzand onder de verwijderde verharding weg te zuigen (grondzuigmachine) om schade aan de hier aanwezige wortels te voorkomen;
  - Het nieuwe plantvak te voorzien van bomengrond;
  - De wortels ter hoogte van de begrenzing van het vergrote plantvak af te zetten en daar een wortelweringswand aan te brengen;
  - Het plantvak in te planten met bodembedekkers of lage heesters.
4. Te overwegen om de bestaande groenvakken rondom de kerk in te passen in de nieuwe inrichting en daar bomen (van de 3<sup>e</sup> grootte) te planten;
5. Bij boom 8 de te sterk ontwikkelde tak in te nemen (of te verwijderen).

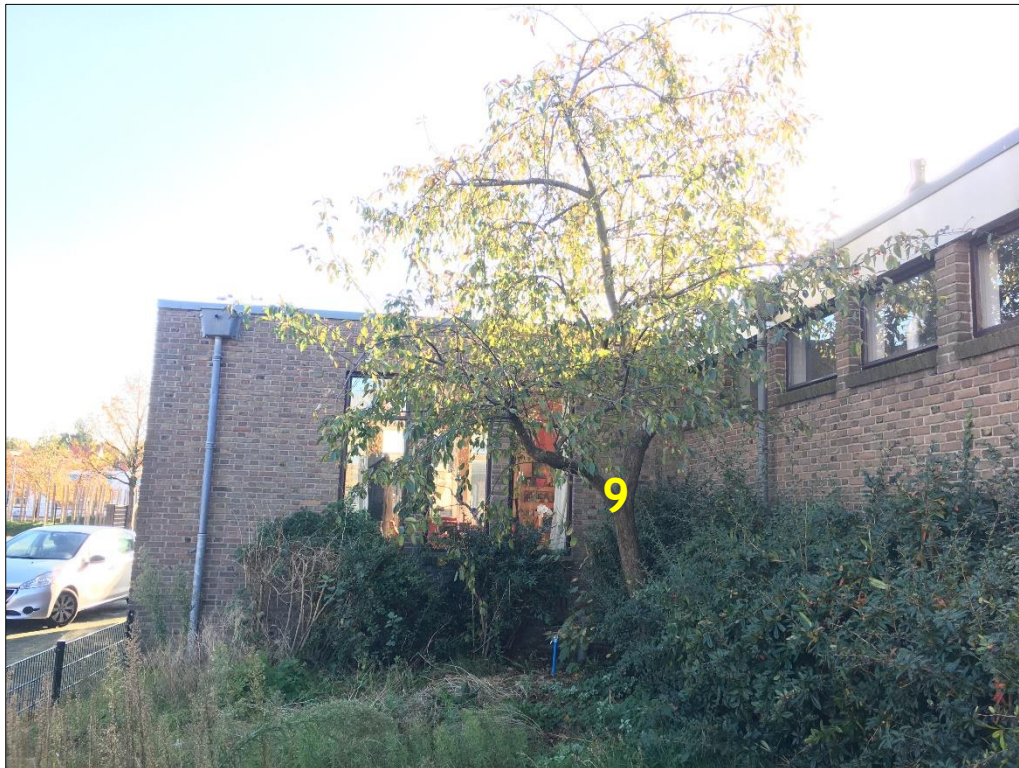
Afbeelding 6: Sierappel op grond van de kerk;

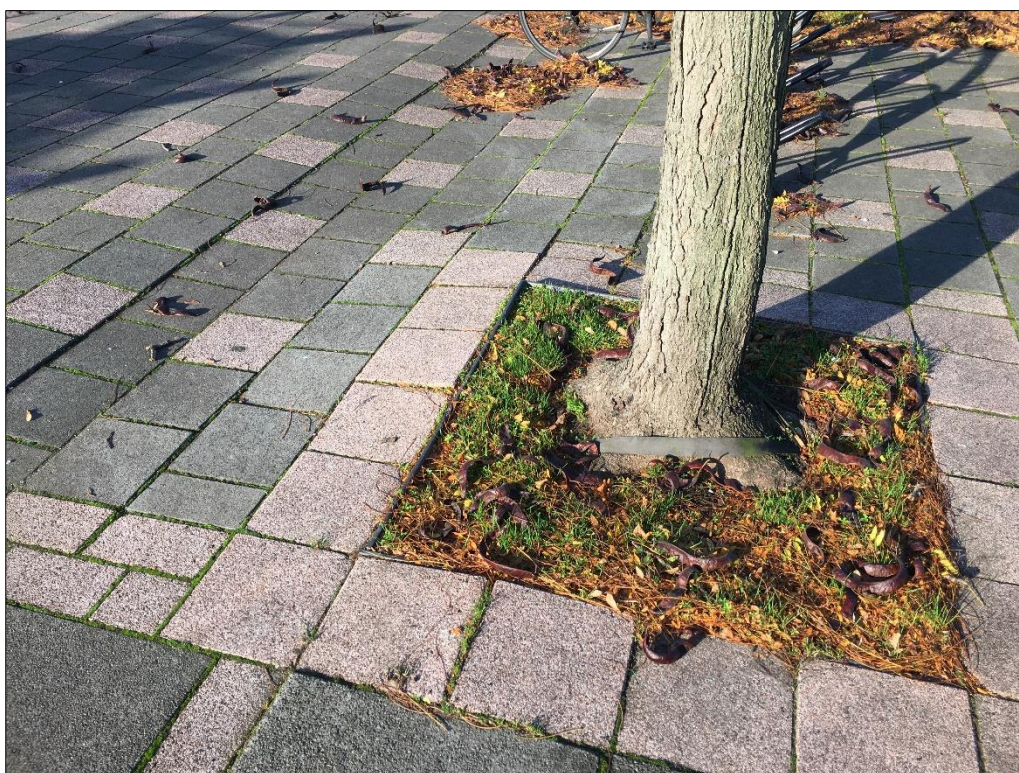
Afbeelding 7: Verhardingsopdruk rondom te kleine boomspiegel (en verzakking door toepassing van bomenzand?);

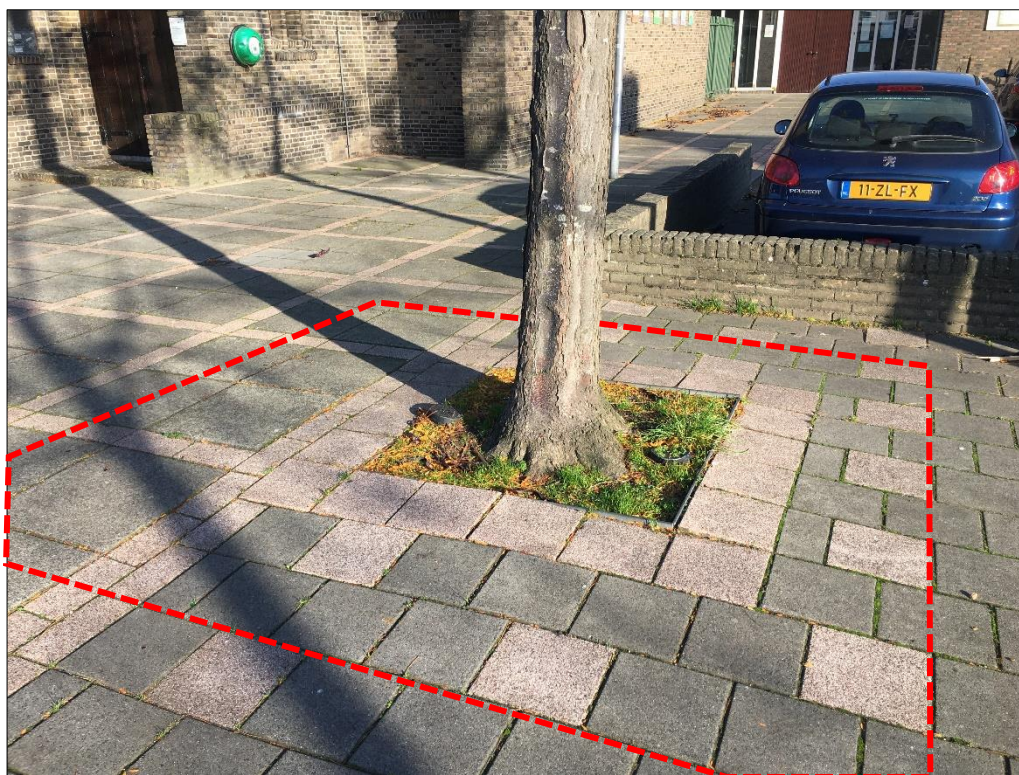
Afbeelding 8: Geadviseerde vergroting boomplantvak;

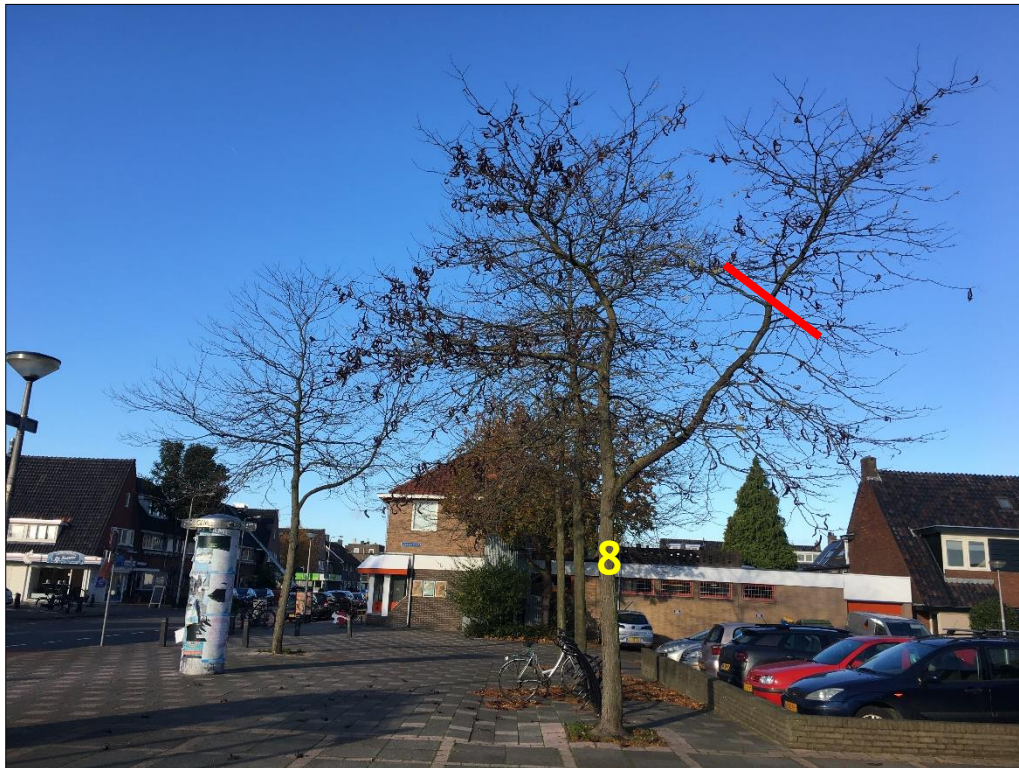
*Afbeelding 13: In te nemen tak bij boom 8;*
