## BOMEN EFFECT ANALYSE

### PROJECT EEMFRONT

4 bomen, Geldersestraat 4-50, Amersfoort

Referentienummer : 221704  
Opdrachtgever : Rovase BV  
Datum rapport : 23 mei 2022

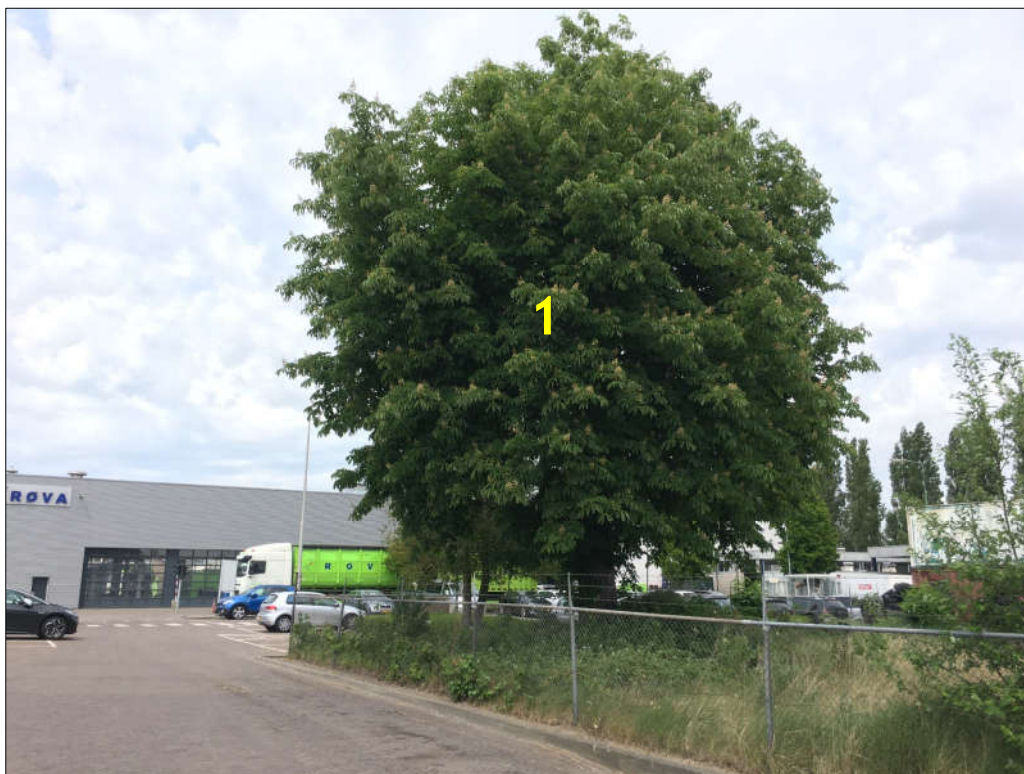
| Boomnummer | 1 | 2 | 3 | 4 |
|---|---|---|---|---|
| Mechanische<br>kwaliteit | Onvoldoende<br>(omvangrijke snoei-<br>wonden, wortelschade) | Goed | Goed | Goed |

Afbeelding 4: Paardenkastanje;

- De bomen 2,3 en 4 niet te handhaven.
- Boom 1 niet te handhaven tenzij het ontwerp dusdanig gewijzigd kan worden dat aan de randvoorwaarden (paragraaf 4.2) kan worden voldaan. Een belangrijk aspect bij de belangenafweging m.b.t. al dan niet inpassen van deze potentieel waardevolle boom is de huidige wortelschade bij de boom. Het is nog onduidelijk in hoeverre deze herstelbaar is door een verbetering van de groeiplaats en wat de toekomstverwachting van deze boom is.

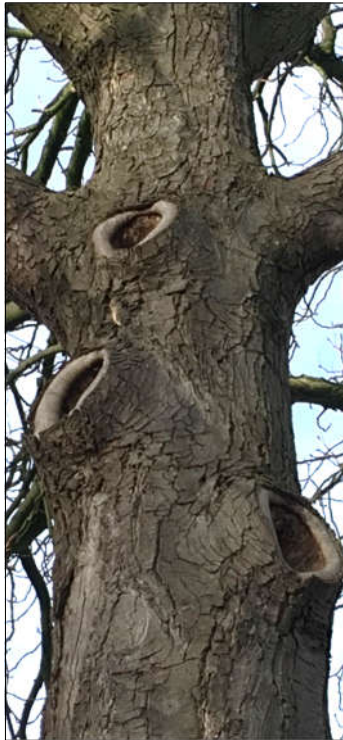
*Afbeelding 5: Boom 16. Omvangrijke snoeiwonden met holtes;*

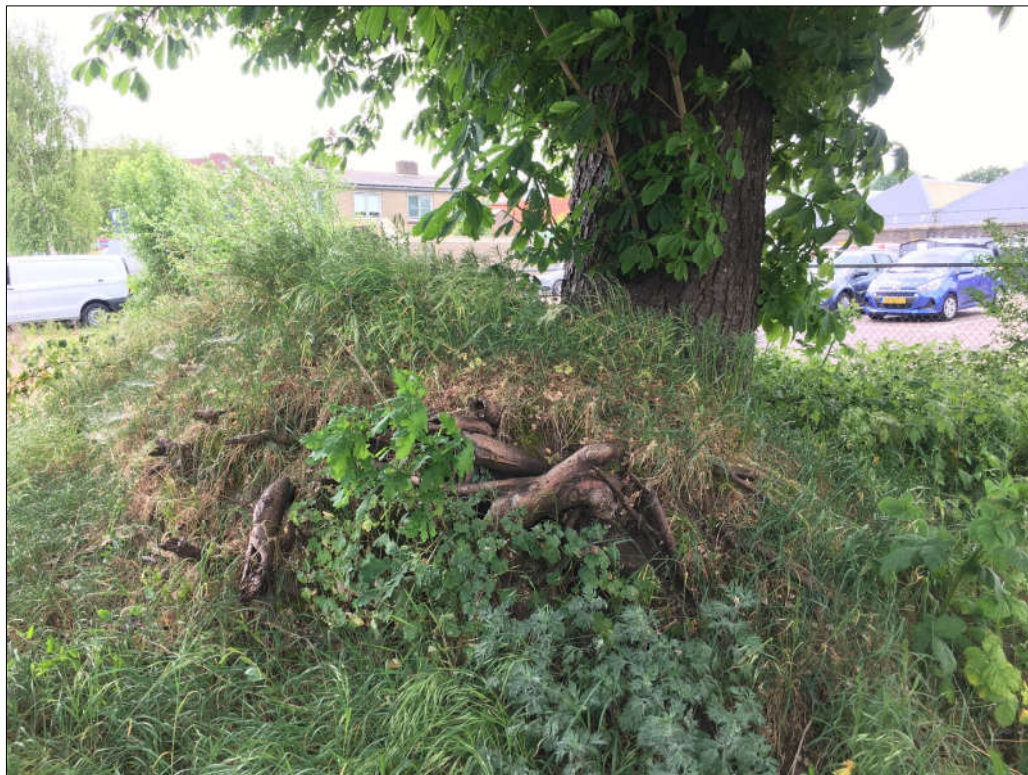
*Afbeelding 6: Bij de afgraving zijn wortels beschadigd;*

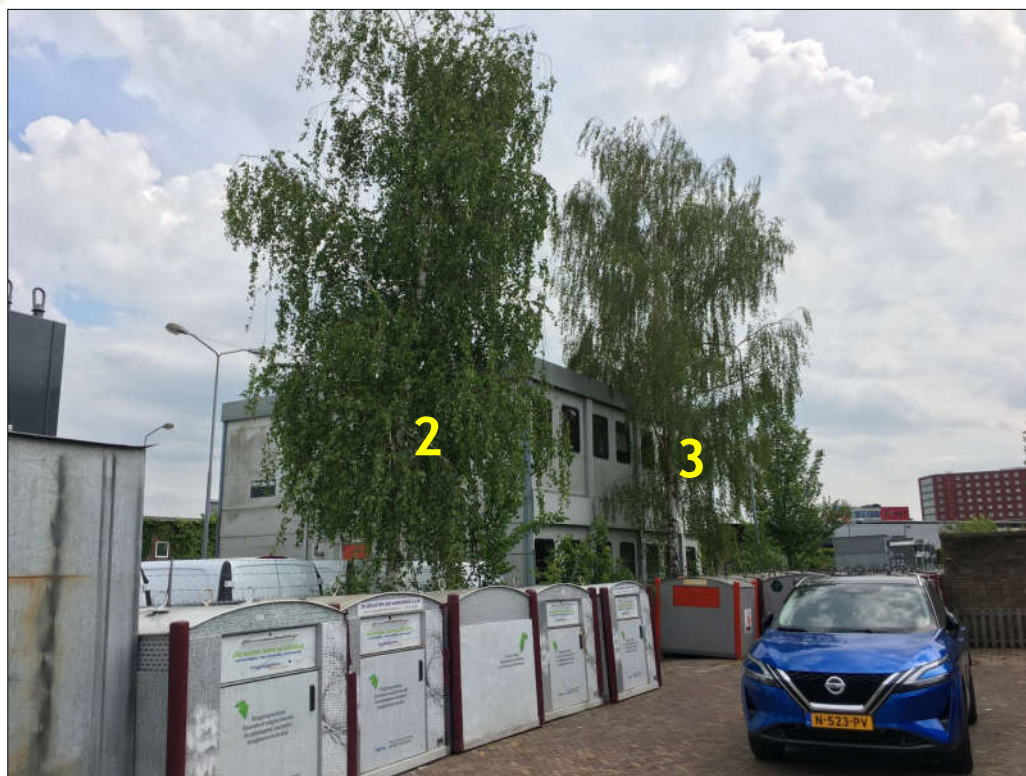
Afbeelding 7: Berken langs perceelsgrens

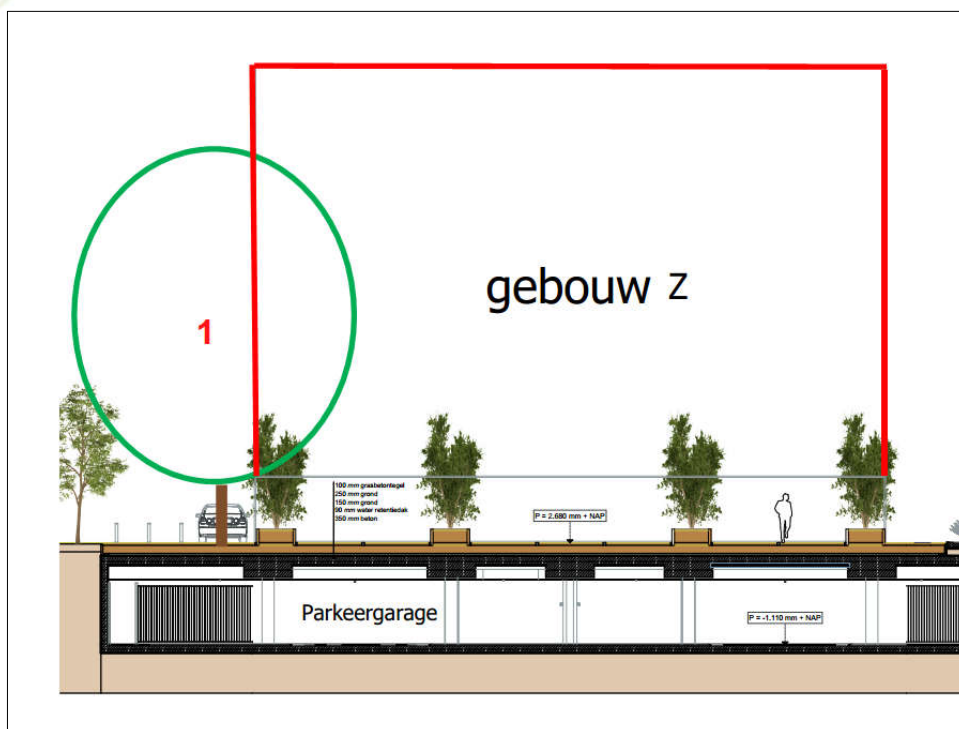
- Ondergronds:
  - Op de locatie van boom 1 wordt een parkeerkelder aangelegd. Dit leidt tot onaanvaardbare wortelschade (de grondlaag op de garage wordt slechts 40 cm dik).
  - Op de locatie van de bomen 2 en 3 wordt de ingang van de parkeergarage aangelegd.
  - Op de locatie van boom 4 worden parkeerplaatsen aangelegd.
- Bovengronds:
  - Boom 1 bevindt met een groot gedeelte van de kroon binnen de gevellijn van het nieuwe gebouw Z.
- Uitvoering:
  - Boom 2 bevindt zich zeer dicht bij de huidige bebouwing zodat bij de voorgenomen sloop de kans op (wortel-)schade zeer groot is.

Afbeelding 11: Boom 1 (actuele kroonprojectie) ten opzichte van nieuwe parkeergarage en gebouw;

- Verschuiven van de gevellijn van gebouw Z met minimaal 5 meter in oostelijke richting. Hierdoor ontstaat de vereiste 2 meter obstakelvrije werkruimte tussen kroonrand en gevel (bouwsteigers enz.)
- Verschuiven van de parkeergarage met minimaal 11 meter in oostelijke richting. Hierdoor hoeft er niet onder de boom ontgraven te worden en ontstaat de vereiste graafvrije zone (van stamvoet tot 1,5 meter buiten de kroonprojectie).

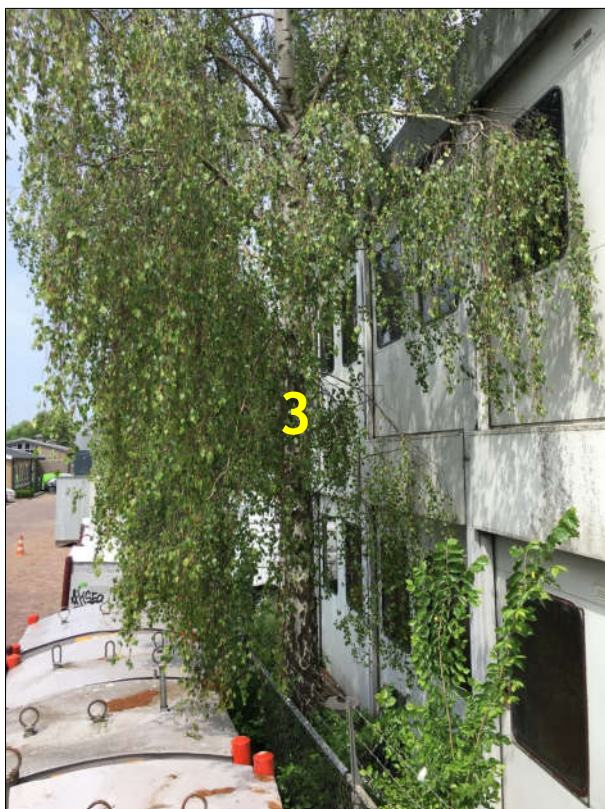
Afbeelding 12: Berk zeer dicht bij huidige (te slopen) gebouw;

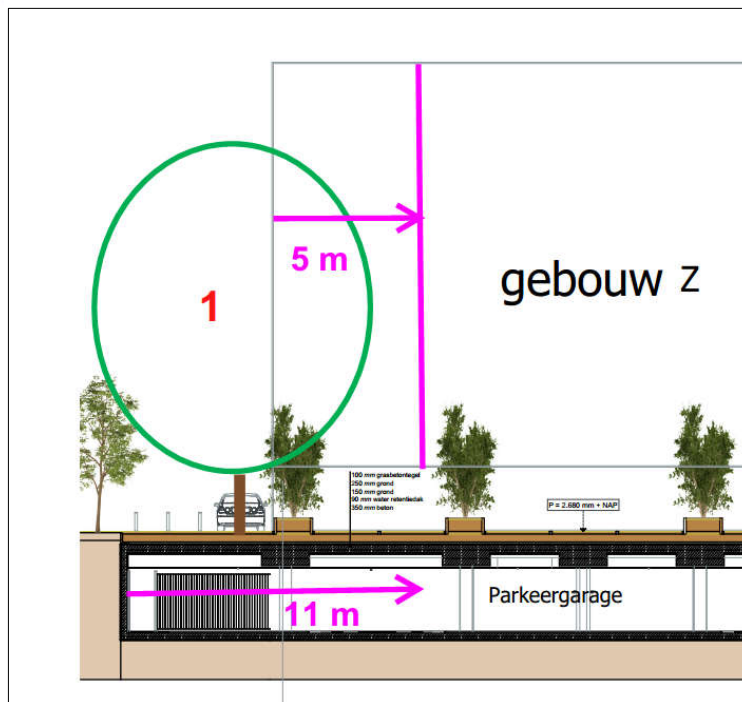
Afbeelding 13: Randvoorwaarden (paars) handhaven boom 1;
