## **BOMEN EFFECT RAPPORTAGE**

### **PROJECT EEMFRONT**

**4 bomen, Geldersestraat 4-50, Amersfoort**

Referentienummer : 221704  
Opdrachtgever : Rovase BV  
Datum rapport : 23 mei 2022

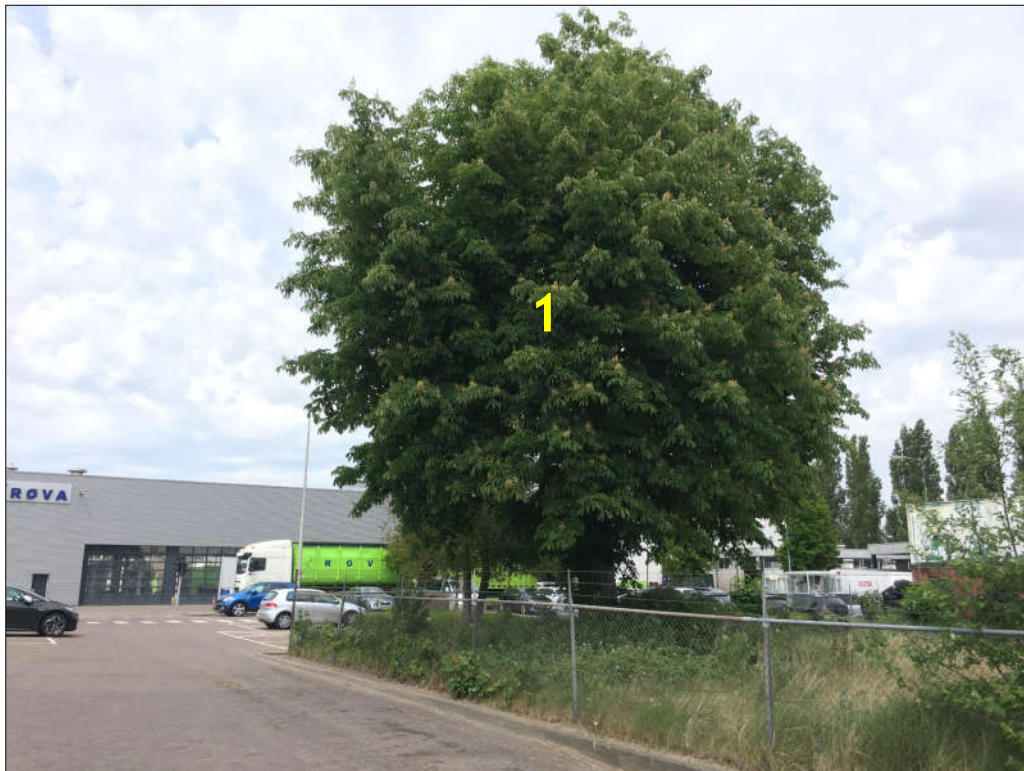
| Boomnummer | 1 | 2 | 3 | 4 |
|---|---|---|---|---|
| Mechanische<br>kwaliteit | Onvoldoende<br>(omvangrijke snoei-<br>wonden, wortelschade) | Goed | Goed | Goed |

Afbeelding 4: Paardenkastanje;

- Bij behoud van boom 1 dient een ruime (onverharde) doorwortelbare ruimte gereserveerd te worden i.v.m. het gewenste herstel van de (beschadigde) beworteling.
- De standplaats van de bomen 2,3 en 4 is te dicht bij de huidige bebouwing zodat bij de voorgenomen sloop de kans op (wortel-)schade zeer groot is.

- De bomen 2,3 en 4 niet te handhaven en nieuwe bomen aan te planten met een goede groeiplaatsinrichting. De reden is dat de kans op beschadiging van de bomen groot is bij de sloop van de huidige bebouwing en dat de bomen relatief weinig waardvol zijn.
- Boom 1 (potentieel waardevolle boom) alleen te handhaven indien er voldoende bovengrondse en ondergrondse ruimte aanwezig is. Dit betekent dat er niet gebouwd of gegraven mag worden binnen de kwetsbare boomzone (kroonprojectie plus 1,5 meter aan weerszijden).

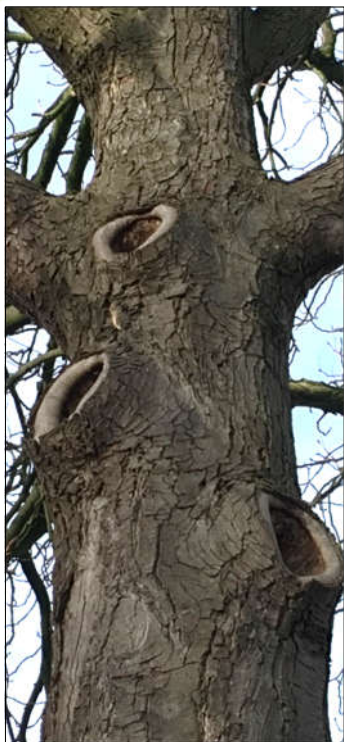
*Afbeelding 5: Boom 16. Omvangrijke snoeiwonden met holtes;*

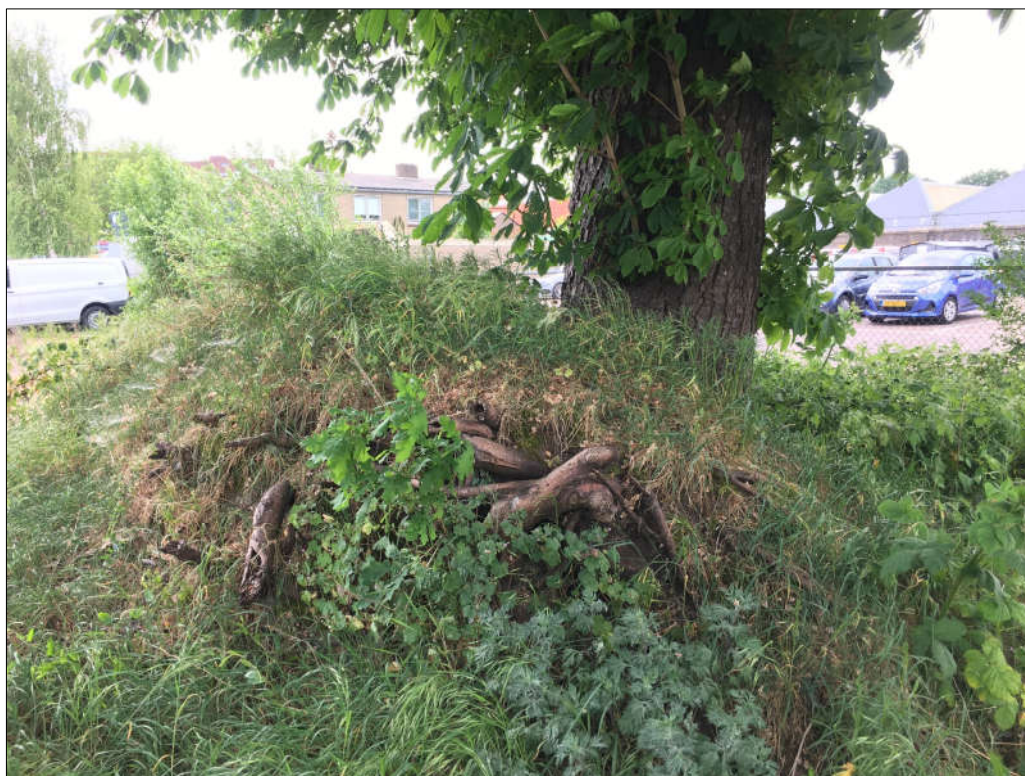
*Afbeelding 6: Bij de afgraving zijn wortels beschadigd;*

- Boom 1: tenminste 10 jaar (afhankelijk van de ontwikkeling van de wortelschade).
- Bomen 2,3,4: meer dan 15 jaar

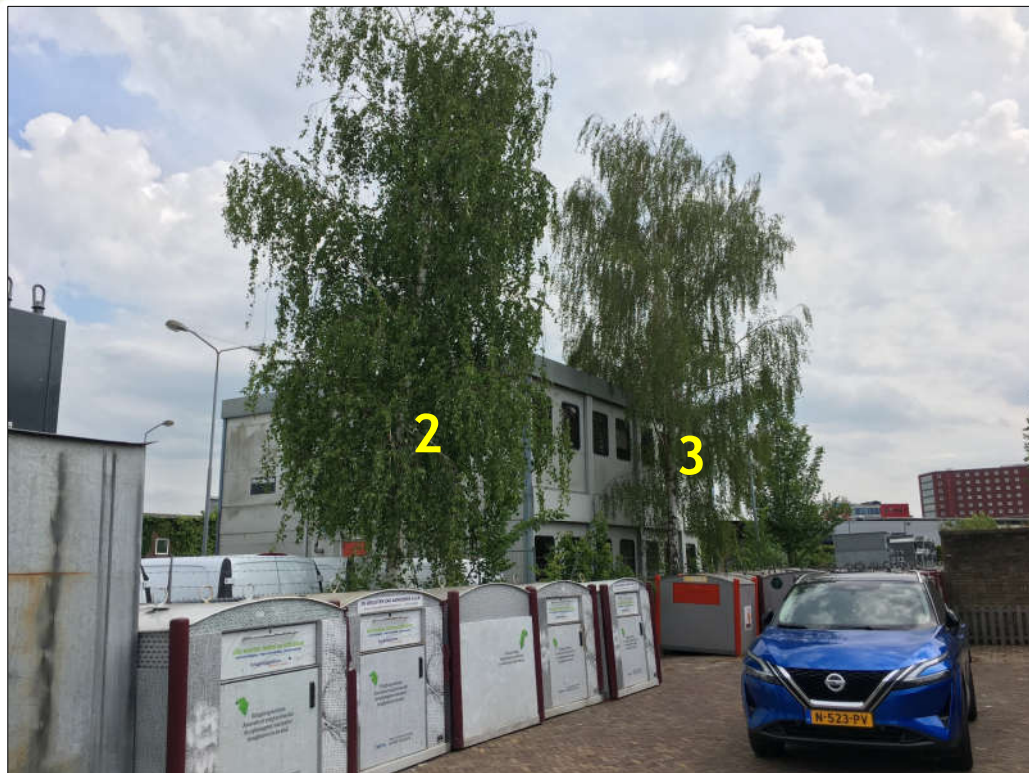
Afbeelding 7: Berken langs perceelsgrens

- Boom 1: handhaafbaarheid hoog door beeldbepalendheid.
- Bomen 2 en 3: handhaafbaarheid laag door geringe beeldbepalendheid, boomsoort (berken zorgen voor allergische reacties) en onvoldoende kwaliteit groeiplaats.
- Boom 4: handhaafbaarheid laag door geringe beeldbepalendheid, boomsoort (conifeer) en onvoldoende kwaliteit groeiplaats.

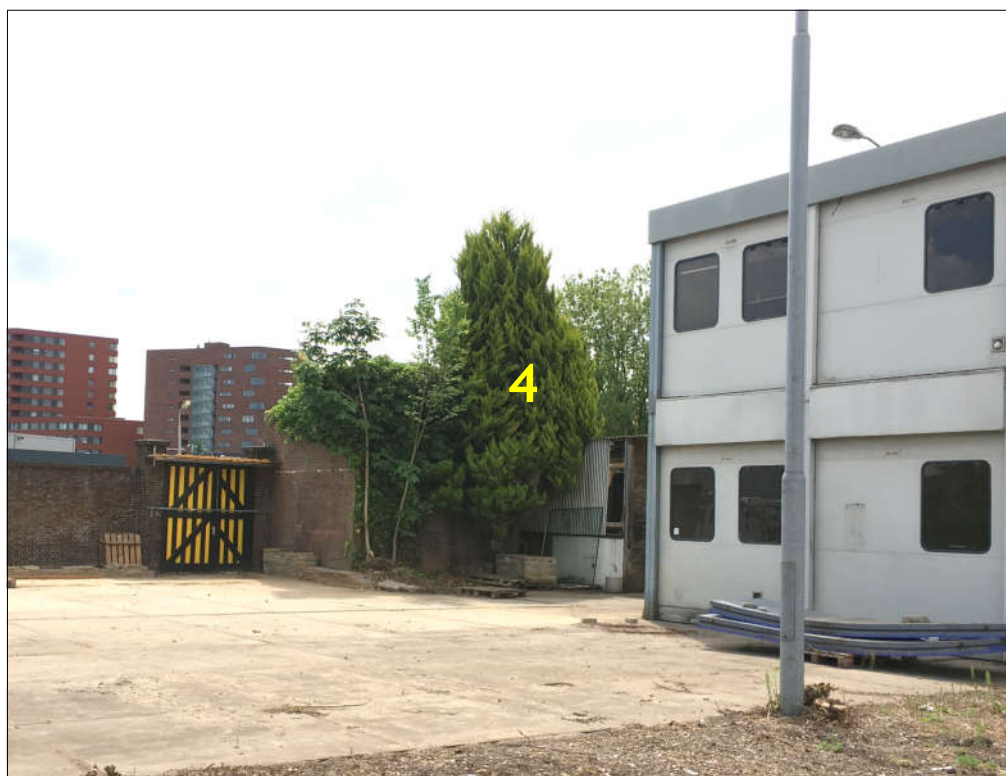
Afbeelding 8: Thuja temidden van bebouwing en verharding;
