## **BOMEN EFFECT RAPPORTAGE**

46 bomen, Lichtpenweg, Amersfoort (2<sup>e</sup> fase)

| Referentienummer | : 18898 |
| Datum rapport | : 27 juni 2018 |

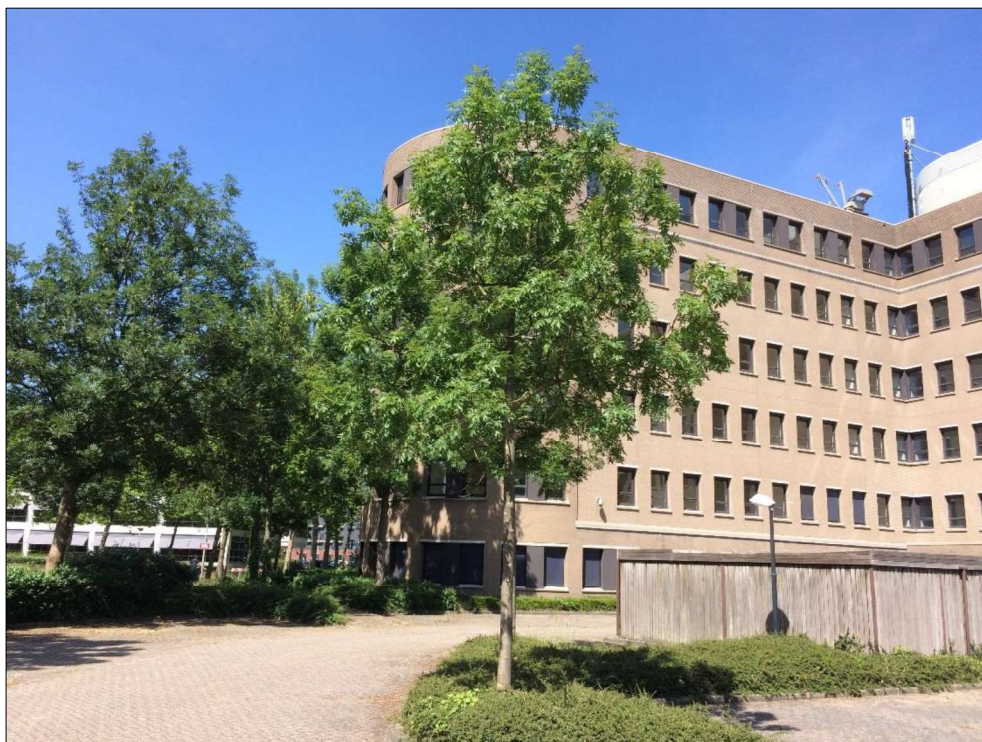
*Afbeelding 4: Eén van de 5 bomen zonder symptomen van essentaksterfte;*

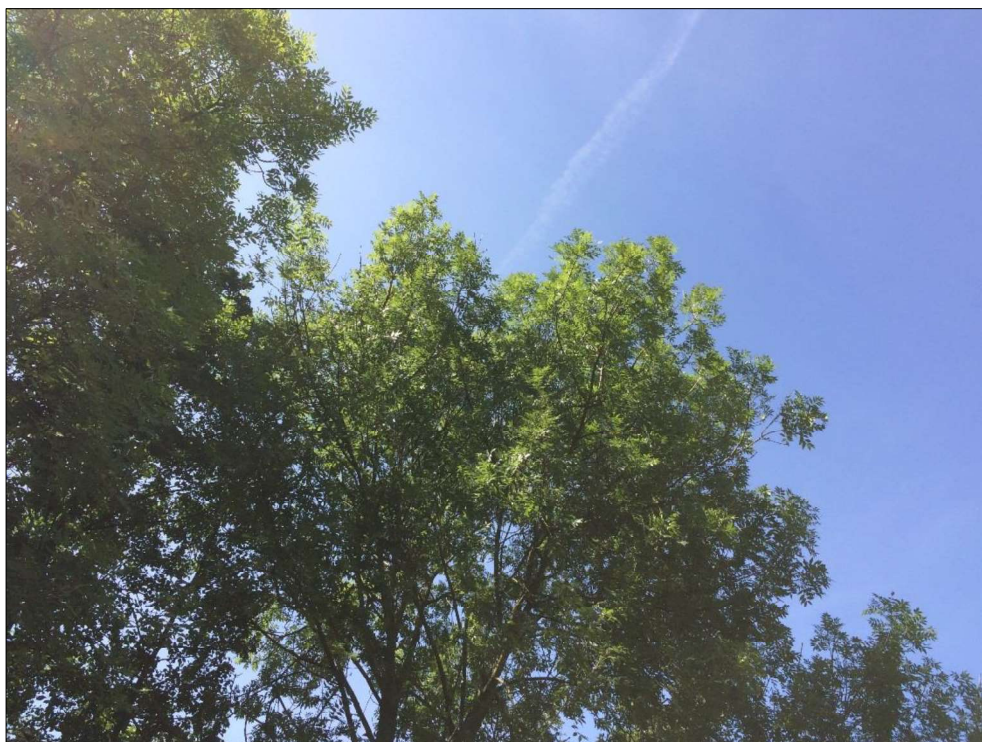
*Afbeelding 5: Eén van de 22 bomen met lichte essentaksterfte;*

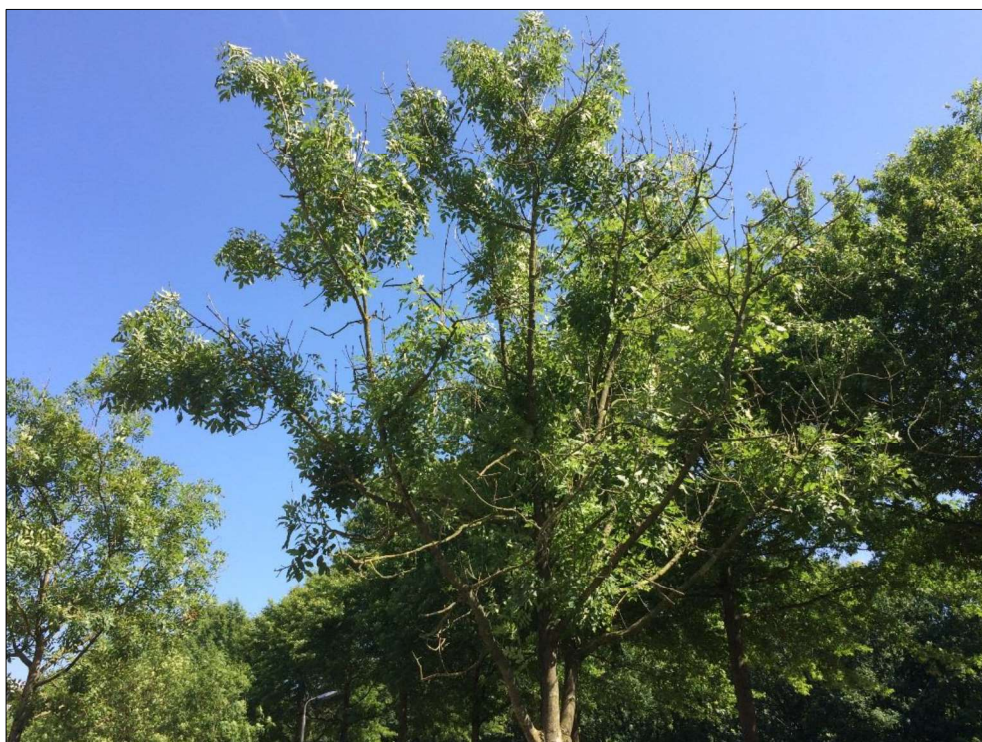
*Afbeelding 6: Eén van de 19 bomen met matige/ernstige essentaksterfte*

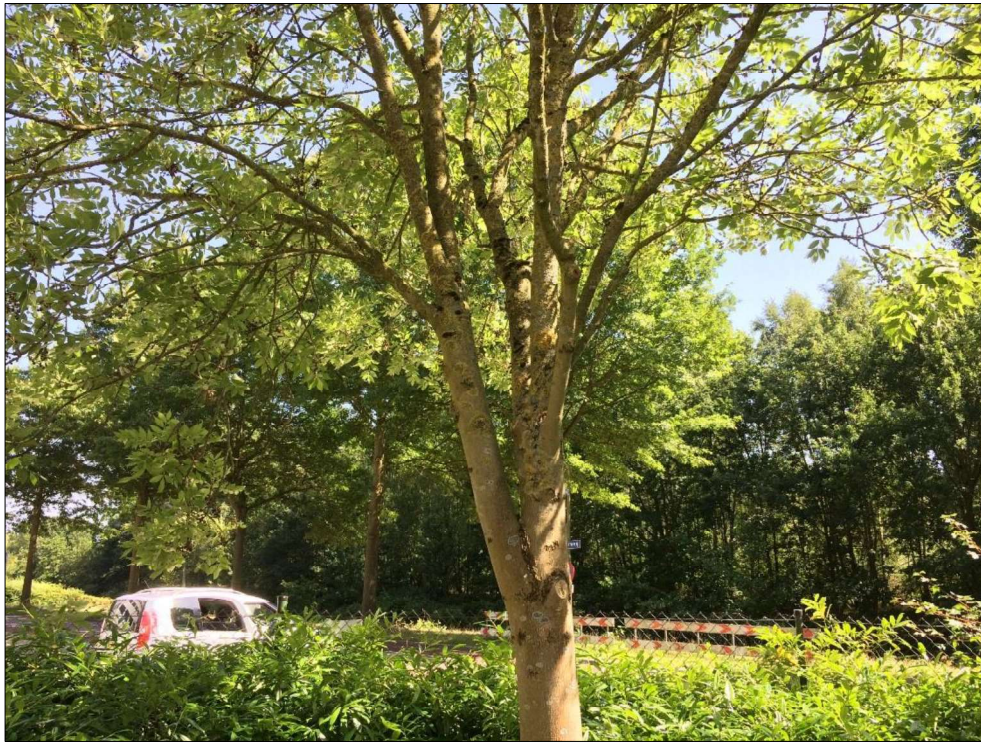
*Afbeelding 7: Eén van de 8 bomen met een slechte kroonstructuur;*

- Essentaksterfte (licht tot ernstig) bij 41 essen. Deze aantasting leidt op termijn onvermijdelijk tot een verzwakking of sterfte van de boom;
- Een slechte opbouw van de kroon, d.w.z. te dikke, laag aangehechte, concurrerende takken of het ontbreken van een dominante, doorgaande spil. Deze gebreken zijn het gevolg van een achterstallige/verwaarloosde begeleidingssnoei.

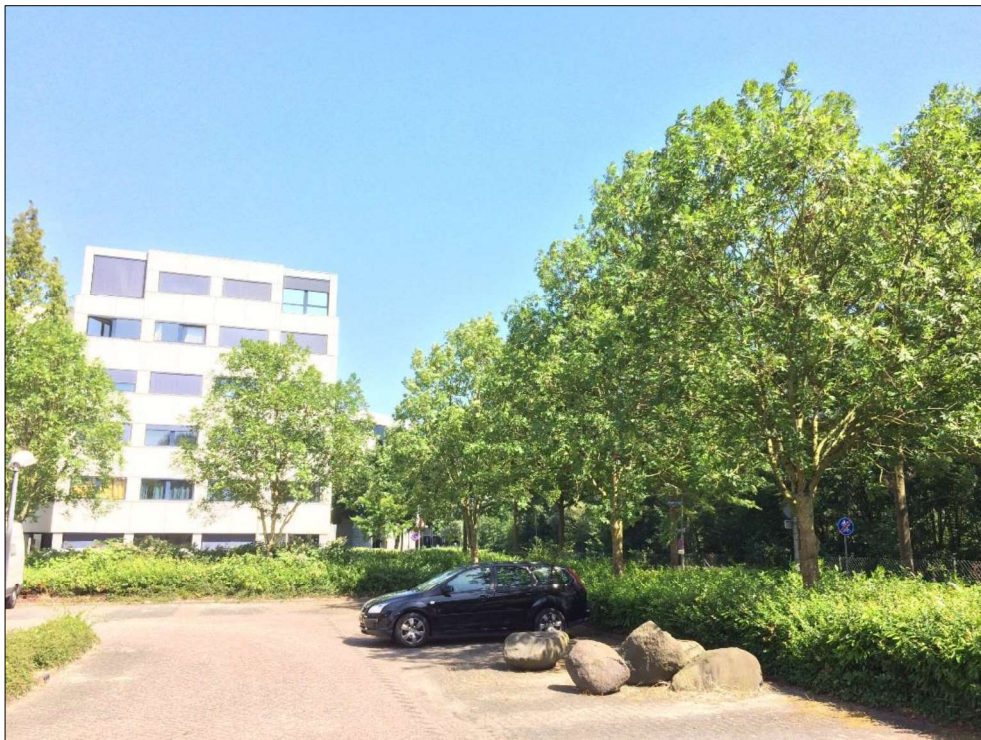
*Afbeelding 8: Bomen 39 t/m 44 met lichte essentaksterfte en een slechte kroonstructuur;*

- Alleen de bomen 39 t/m 43 met een lichte aantasting (voorlopig) te handhaven om zo de beeldbepalende bomenstructuur aan de zuidoostzijde van het terrein in stand te houden.

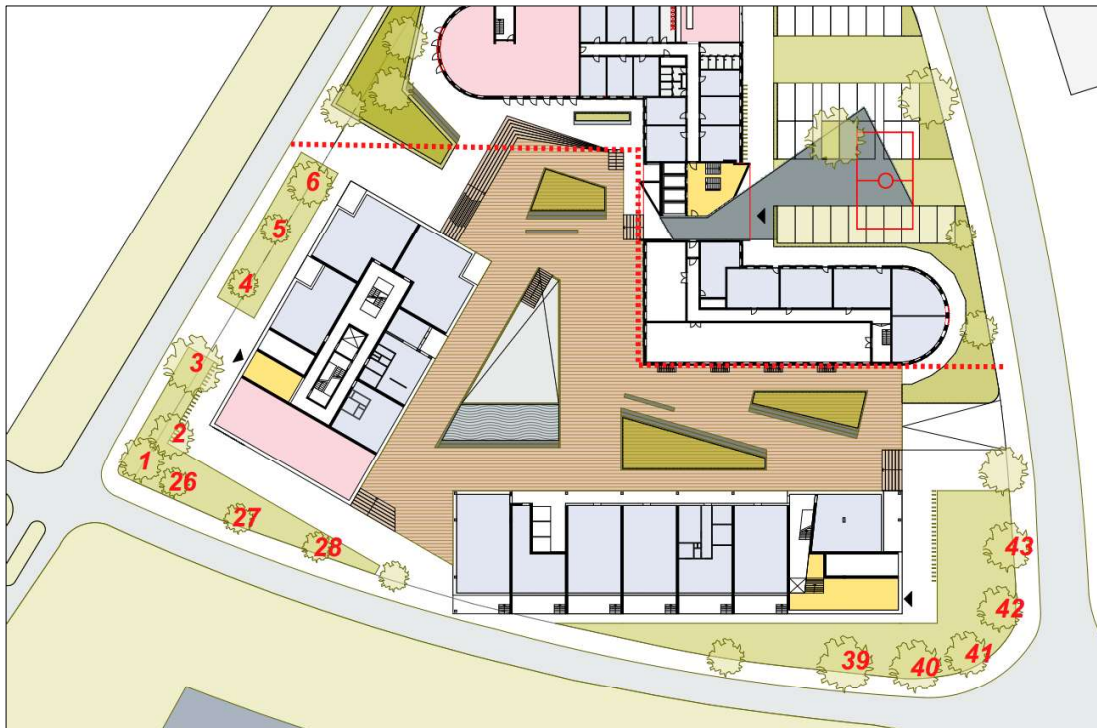
In fase 2 krijgt vindt aan de zuidzijde van het gebouw nieuwbouw en herinrichting plaats. Op de plattegrond met de nieuwe situatie (afbeelding 9) valt op te maken dat van de 46 aanwezige bomen er 14 gehandhaafd zouden kunnen worden. Het betreft hier essen met essentaksterfte soms in combinatie met een slechte kroonstructuur. Tabel 9 geeft deze bomen weer.

Afbeelding 9: Situatie na nieuwbouw/herinrichting. Eventueel te handhaven bomen zijn met boomnummers weergegeven;

1. De 32 niet te handhaven bomen (bij het huidige ontwerp) te verwijderen. De toekomstverwachting van deze bomen is overwegend te slecht om moeite te doen deze in te passen in het ontwerp of te verplanten. Zelfs bij de niet-aangetaste essen is de kans groot dat deze op termijn ook aangetast zullen worden. Overwogen kan worden een sierkers (boomnr. 36) te verplanten;

2. Wat betreft de 14 (na nieuwbouw) te handhaven bomen een keuze te maken tussen de volgende beheeropties:
  - Al de bomen te verwijderen en over te gaan tot nieuwe aanplant. Van de 14 (na nieuwbouw) te handhaven bomen is er slechts één zonder essentaksterfte. Eenmaal aangetaste bomen sterven steeds verder af en worden slecht beheerbaar (afgestorven takken) en esthetisch onaantrekkelijk. De slechte beheerbaarheid wordt bij 6 bomen nog eens versterkt door een slechte kroonstructuur;
