# Bomen Effect Analyse

Jacob van Lenneplaan 39 te Baarn

**rapport nr. :** 19 / 011                      februari 2019

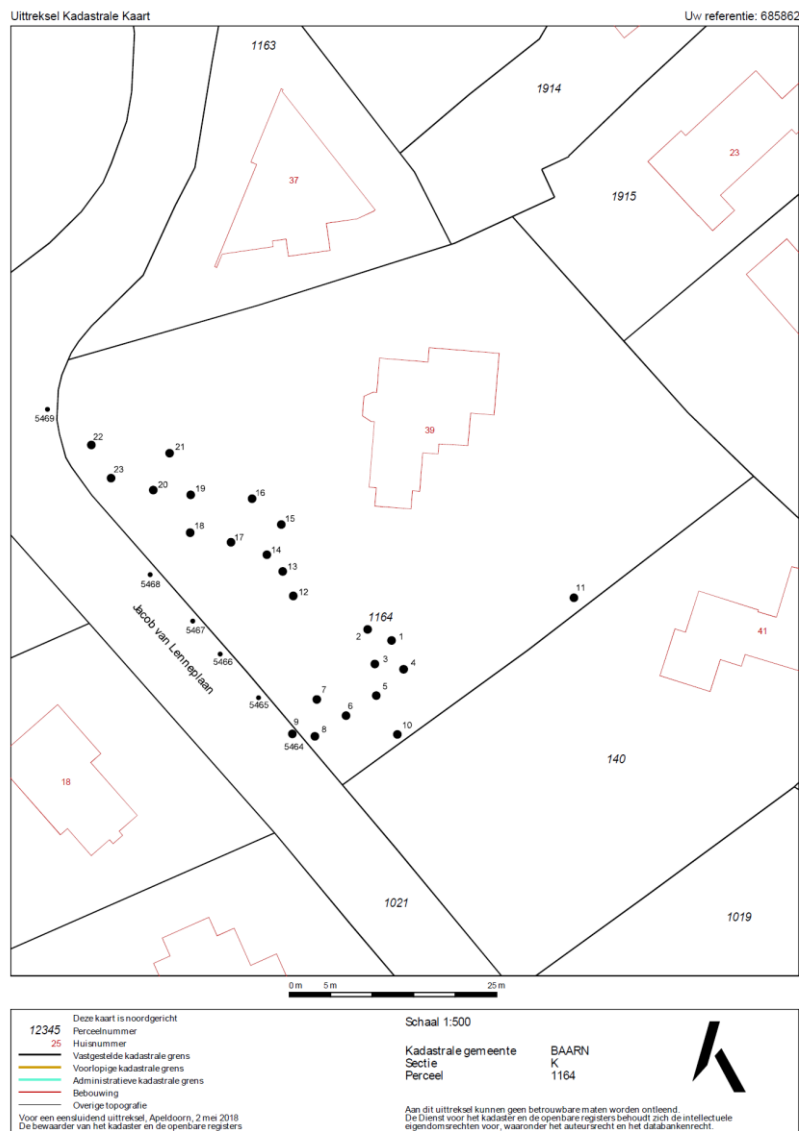
**Afbeelding 1:** bestaande situatie met boomnummering

In deze BEA zijn de relevante bomen opgenomen die binnen de directe omgeving van het bouwplan staan. Dit betreft boomnrs. 1 t/m. 11. De overige bomen (nrs. 12 t/m. 23) staan op geruime afstand van de bouwactiviteiten en zijn in de huidige planfase buiten beschouwing gelaten. De standplaats van de bomen is weergegeven in onderstaande situatietekening.

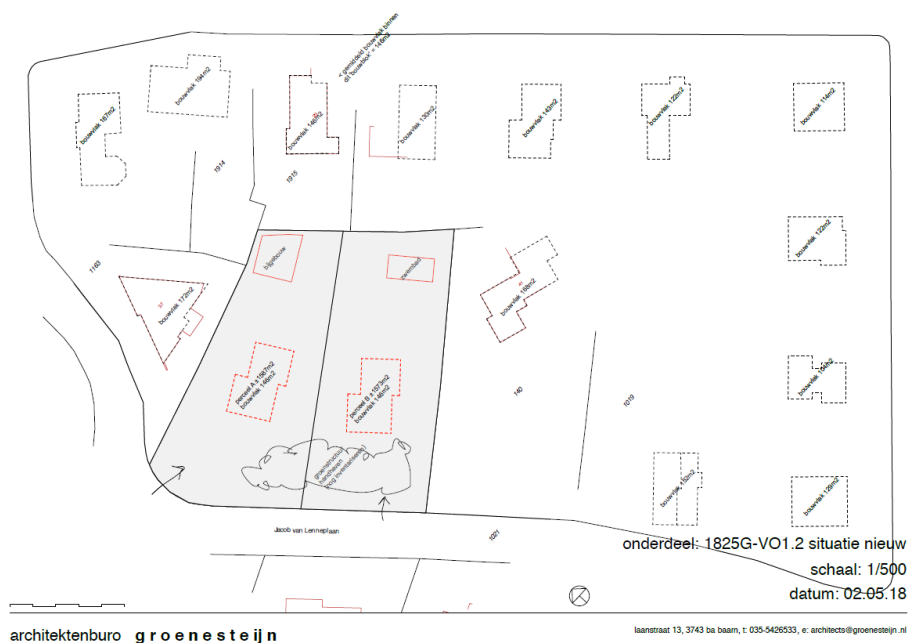
De nieuwe inrit van het afgesplitste perceel is geprojecteerd ten zuidoosten van gemeentelijke zomereik nr. 5461 en loopt grotendeels parallel aan de oprit van huisnummer 41, zoals op onderstaande tekening is aangegeven.

Voor het behoud en de bescherming van de gemeentelijke laanboom (nr. 9 / 5461) is een intensieve bescherming noodzakelijk. Dit betekent dat binnen een afstand van 250 cm vanaf de stamvoet er geen verstoring van de groeiplaats mag plaatsvinden. Beschadigingen door graafwerkzaamheden, bouwverkeer en bodemverdichting kunnen direct of indirect de levensverwachting in gevaar brengen.

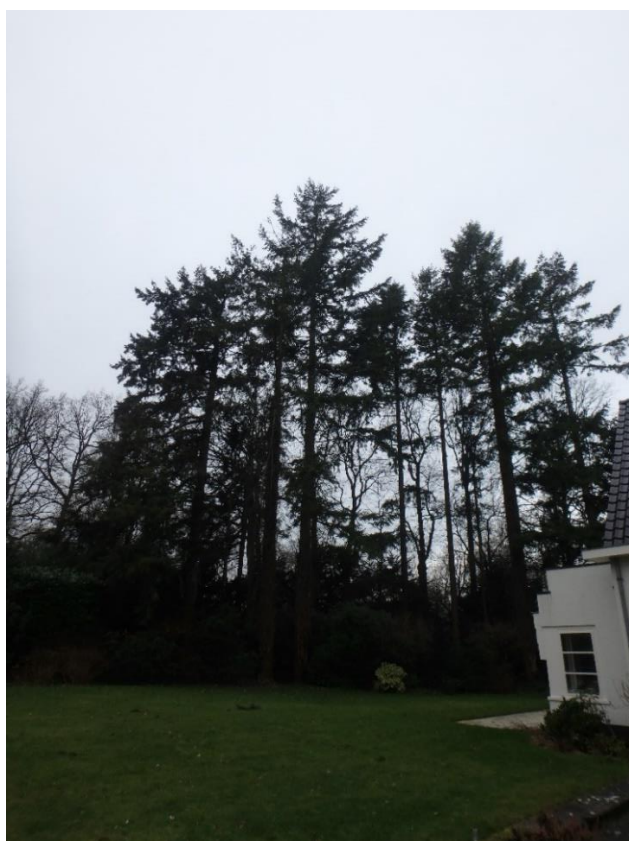
**foto 1:** aanzicht bomen v.a. noordelijke richting

De huidige inrit in de bocht van de Jacob van Lennepleaan zal behouden blijven als toegang tot één van beide percelen. De situatie zal hier grotendeels ongewijzigd blijven en er is geen nadelige effect te verwachten op de aldaar aanwezige bomen. Aan de andere zijde van het perceel zal een nieuwe inrit aangelegd moeten worden, waarbij de aanwezigheid van een aantal bomen (zie foto 1.) een knelpunt vormen in de realisatie van het bouwplan.

Deze twee hoog opgaande douglassparren zijn vanwege de geringe onderlinge afstand - onlosmakelijk – met elkaar verbonden. Zowel ondergronds, qua groeiplaats, als bovengronds, qua verschijningsvorm, zijn beide bomen grotendeels van elkaar afhankelijk. Boom 1 heeft door de concurrentie van een overmatige klimopbegroeiing een matige conditie gekregen. De klimop is echter recentelijk doorgezaagd.

Boom 4 is een omvangrijke douglasspar die zich vanwege de sociale positie zeer eenzijdig heeft ontwikkeld. Ook bij deze boom dient een minimale afstand van 325 cm te worden aangehouden om beschadigingen aan het wortelstelsel te voorkomen. Vermoedelijk is deze boom in verband met de aanleg van de inrit daarom niet te handhaven.

Dit is groep van drie douglassparren van geringe omvang. Bij twee exemplaren ontbreekt de top. De conditie is redelijk tot matig. Eén exemplaar belemmert de kroonontwikkeling van een gemeentelijke zomereik (5461). Om die reden zijn deze bomen niet behoudenswaardig.

Het bomenbestand waarop deze BEA betrekking heeft omvat 11 individuele exemplaren. Dit zijn de bomen waarvan de standplaats zich binnen of nabij de directe omgeving van de geplande inrit bevindt. De groeiplaats van deze bomen zal – onvermijdelijk – beschadigd worden door de aanleg van de oprit. Om die reden kunnen er 10 exemplaren niet duurzaam behouden blijven en dienen voor de aanleg van de inrit verwijderd te worden. Dit zijn 8 douglassparren (nrs. 1-8), een zomereik en een appelboom.
