## **BOMEN EFFECT ANALYSE**

### **ONTWIKKELINGSVOORSTEL KONINGSWEG 4**

**14 BOMEN, KONINGSWEG 4, BAARN**

Referentienummer : 242155  
Opdrachtgever : Van der Mark Advies  
Datum rapport : 13 juni 2024

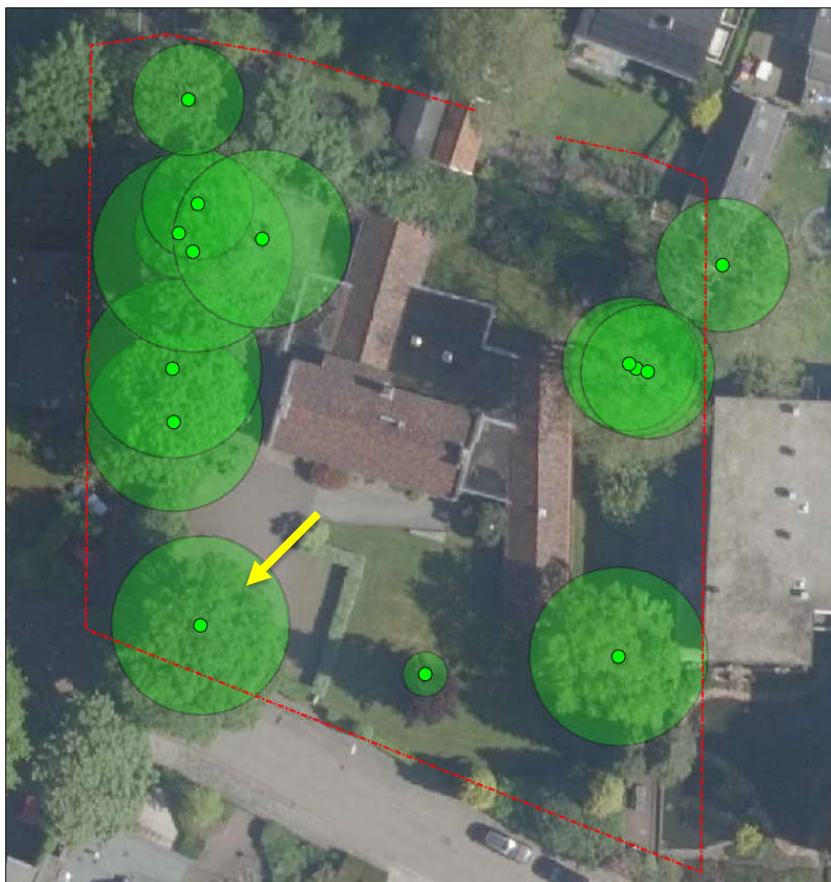
De bomen vormen aan twee zijden een groene afscheiding van het perceel. Eén boom, nabij de inrit, is beeldbepalend voor de Koningsweg.

Afbeelding 3: Bomen met kroonprojecties aan de flanken van het perceel. De boom met de pijl is markant aanwezig gezien vanaf de Koningsweg;

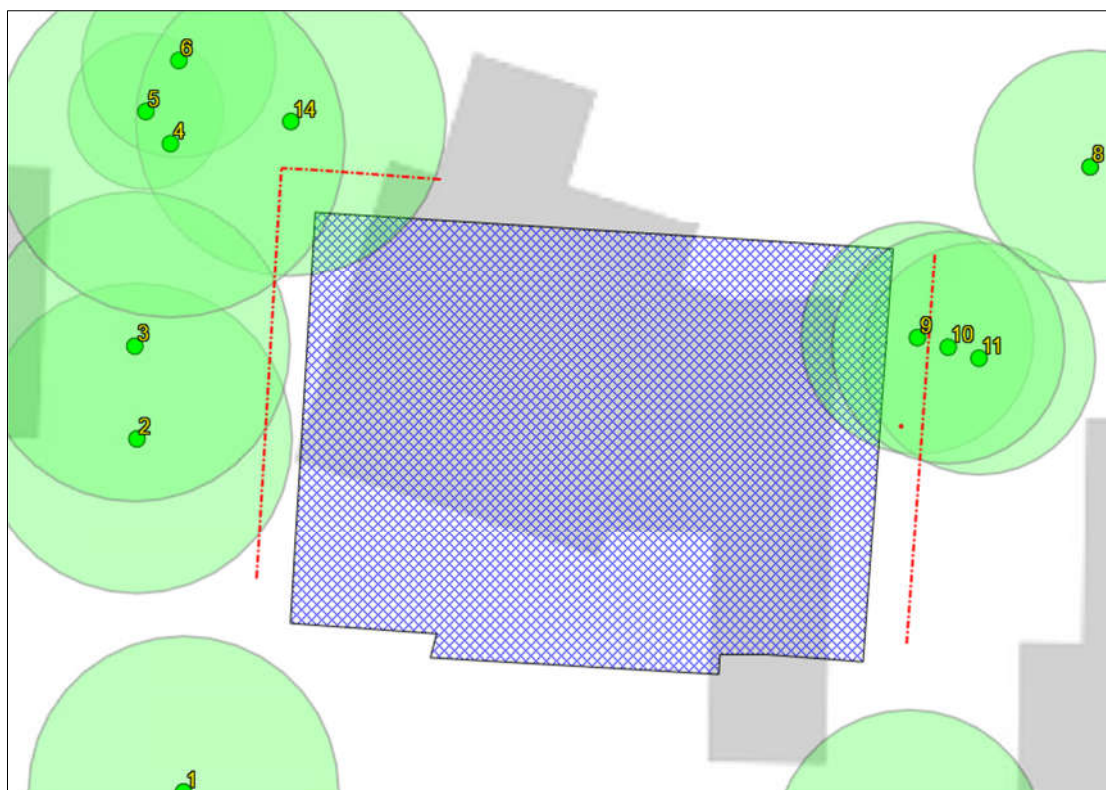
- Bij de bomen 2,3,4 bevinden zich de boomkronen binnen de obstakelvrije werkruimte (2 meter voor bouwsteigers) rondom de nieuwe gevellijn. Dit knelpunt kan worden opgelost door het innemen van de kronen ca. 2 meter.
- Bij boom 14 is de takvrije ruimte (8 m) voldoende ten opzichte van de bouwhoogte op deze locatie (6,3 m) zodat er ruimte is voor steigers enz.
- Bij boom 9 bevindt de boomkroon zich binnen de nieuwe gevellijn. Deze boom kan daarom niet gehandhaafd worden zonder omvangrijke verkleining van de kroon.
- Bij boom 10 is de afstand tot het nieuwe gebouw voldoende maar zullen enkele takken moeten worden ingenomen ten behoeve van de vrije werkruimte.

Afbeelding 7: Analyse impact bovengronds ruimtegebruik:

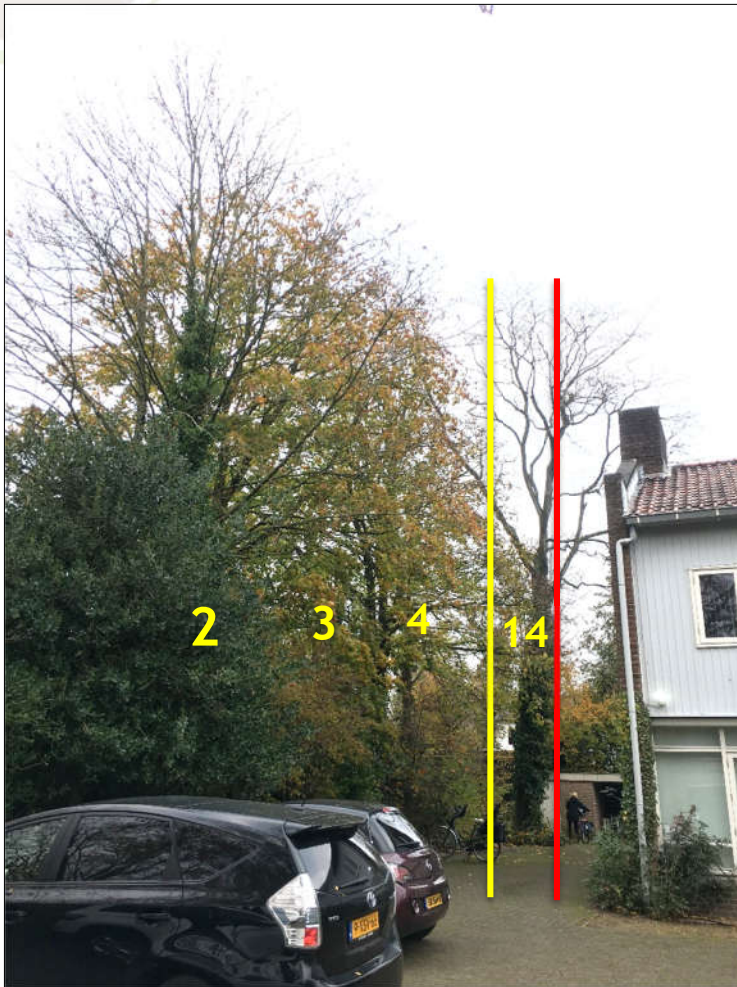
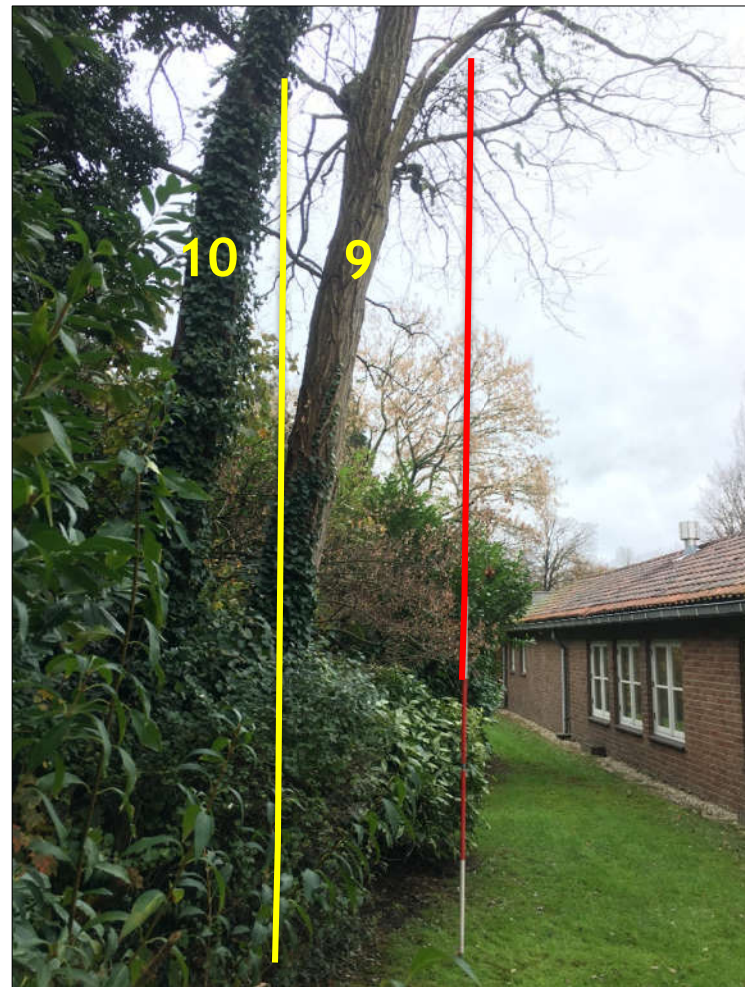
Afbeelding 8 en 9: Rood: gevellijn nieuwbouw. Geel: obstakelvrije werkruimte voor bouwsteigers enz;

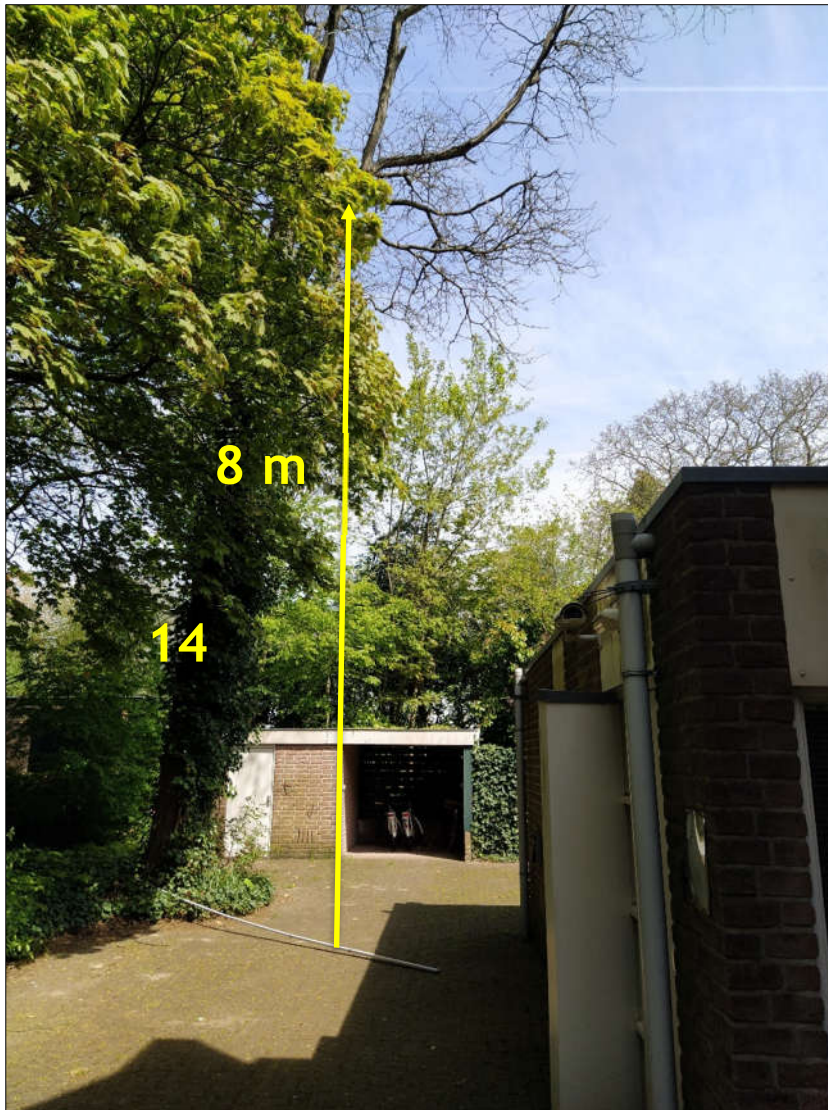
*Afbeelding 10: Voldoende takvrije ruimte onder boom 14 voor plaatsen bouwsteigers enz;*

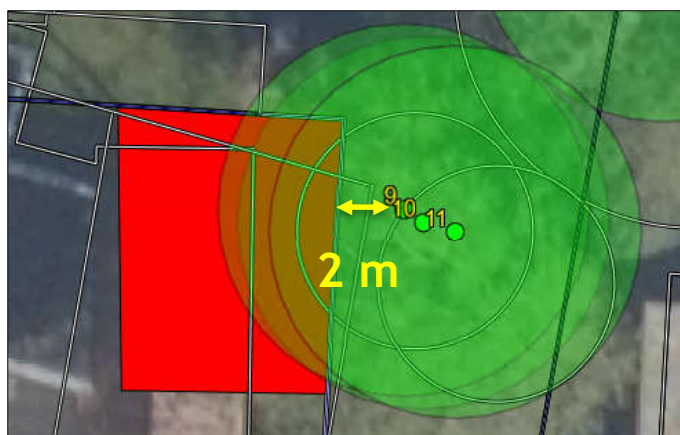
Bij één boom (nr. 9, Acacia) is een ondergronds knelpunt aanwezig. Deze boom bevindt zich op 2 meter uit de gevellijn van het nieuwe gebouw. Wanneer uitgegaan wordt van een bouwput die zich 1 meter buiten de gevellijn bevindt betekent dit een graafafstand van 1 meter tot boom 9. Deze afstand is onvoldoende met het oog op de stabiliteit (minimaal 160 cm volgens Handboek Bomen). Door deze boom af te zagen op maaiveldniveau (en niet de stobbe te frezen) kan de beworteling van de naburige acacia (nr. 10) gespaard blijven. Boom 9 kan bij het huidige ontwerp niet gehandhaafd worden. Onderstaande afbeeldingen lichten deze analyse toe.

Afbeelding 11: Afstand gevel nieuwbouw (rood) tot boom 9 (hart stamvoet);

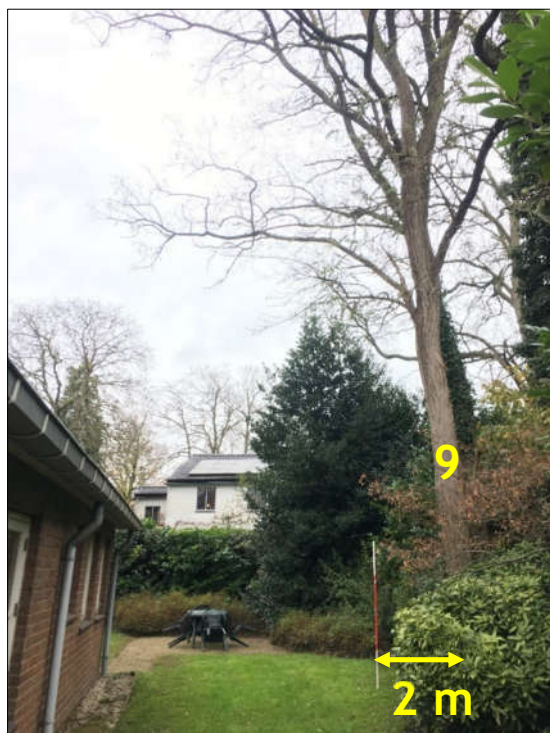
Afbeelding 12: Nieuwe gevellijn t.o.v. boom 9;

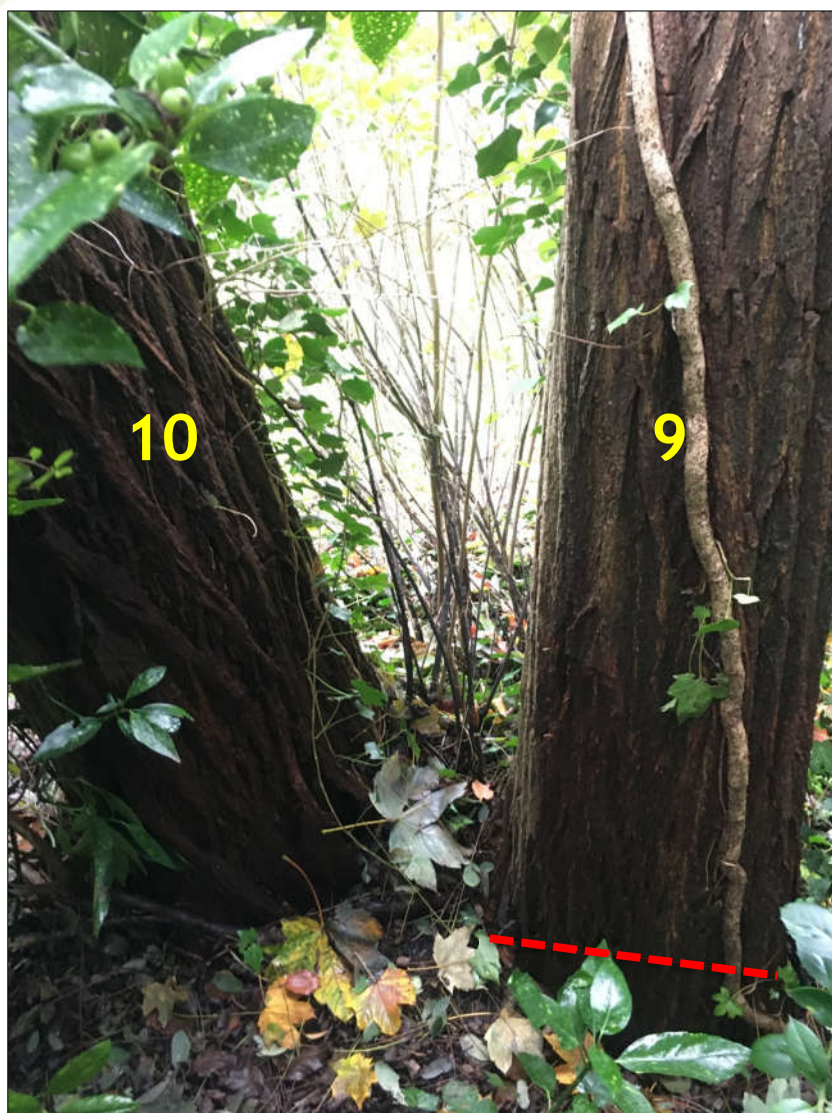
*Afbeelding 14: Door boom 9 op maaiveldniveau af te zagen kan de beworteling van boom 10 maximaal gespaard worden;*

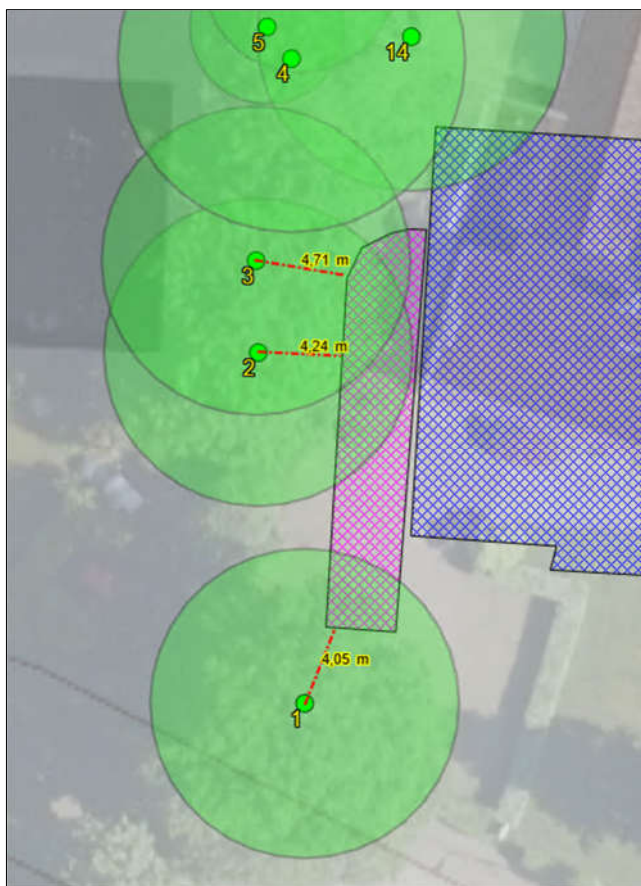
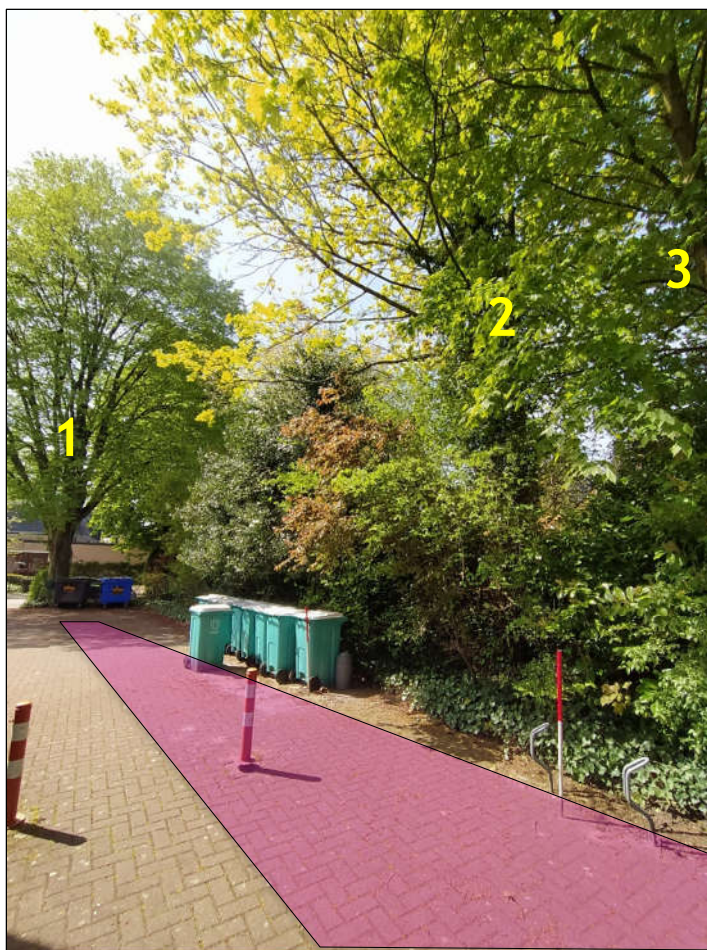
Bij de bomen 1,2 en 3 wordt, t.b.v. de aanleg van de hellingbaan naar de parkeerkelder, gegraven binnen de kwetsbare boomzone (kroonprojectie).

De locatie van de ontgraving bevindt zich echter ter hoogte van de huidige verharding en op voldoende afstand van de bomen. Er wordt daarom geen schade aan de beworteling van betekenis verwacht. Onderstaande afbeeldingen lichten dit toe.

Afbeelding 15: Toegangsweg parkeerkelder (hellingbaan) (paars) ten opzichte van de bomen 1,2 en 3;

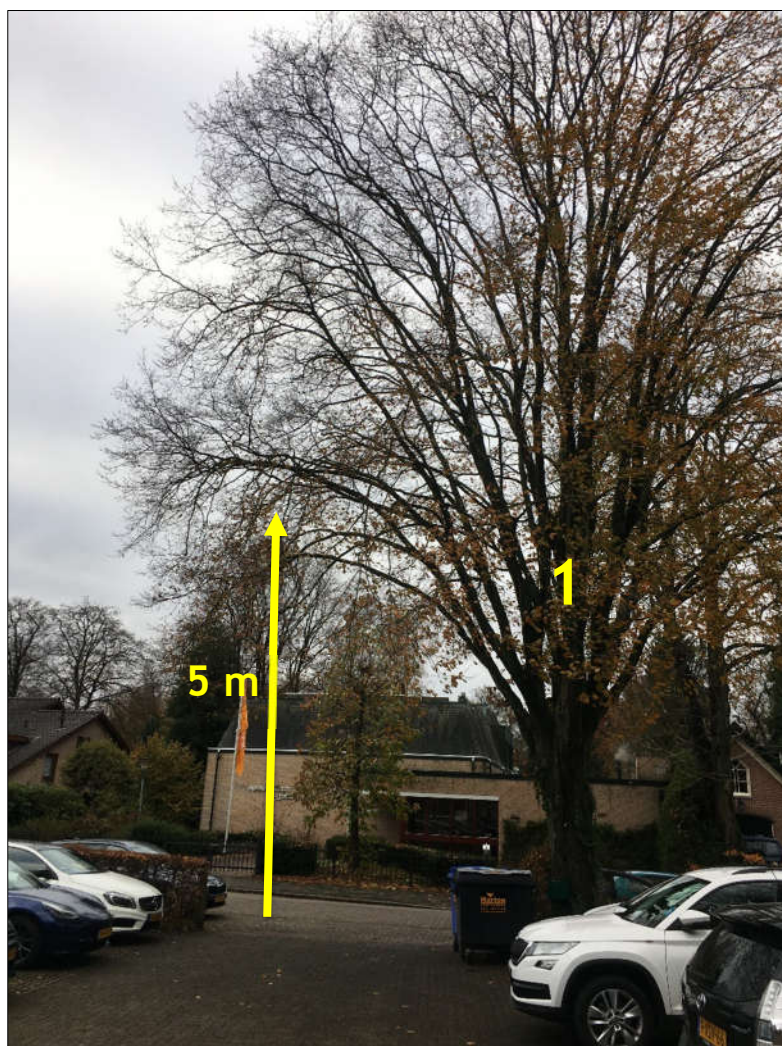
Bij boom 1 is de huidige takvrije ruimte boven de toegangsweg onvoldoende (3 meter) m.b.t het gebruik als bouwweg en dient deze vergroot te worden d.m.v onderhoudssnoei tot minimaal 5 meter.

Afbeelding 16: Benodigde takvrije ruimte onder boom 1;

| nr | Advies | Maatregel | Boombescherming |
|---|---|---|---|
| 1 | Handhaven | Takvrije ruimte min. 5 m. | Bouwhek |

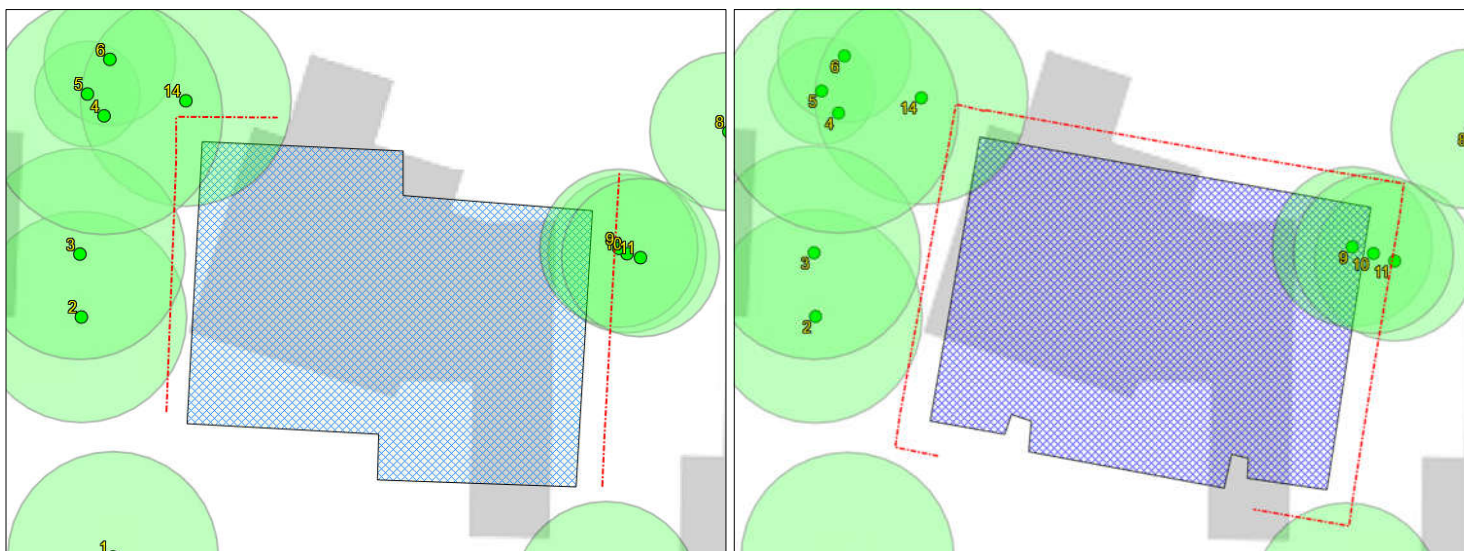
- Bij de bomen 2,3,4 bevinden zich de boomkronen nu buiten de obstakelvrije werkruimte (2 meter voor bouwsteigers) rondom de nieuwe gevellijn. Dit knelpunt is daarom niet meer aanwezig.
- Behalve boom 9 zijn nu ook de bomen 10 en 11 niet te handhaven.

Afbeelding 17: - Donkergrijs solide: huidige gebouw

- Rechts: aangepast ontwerp: bouwblok zes graden gedraaid: bomen 9,10,11 niet te handhaven

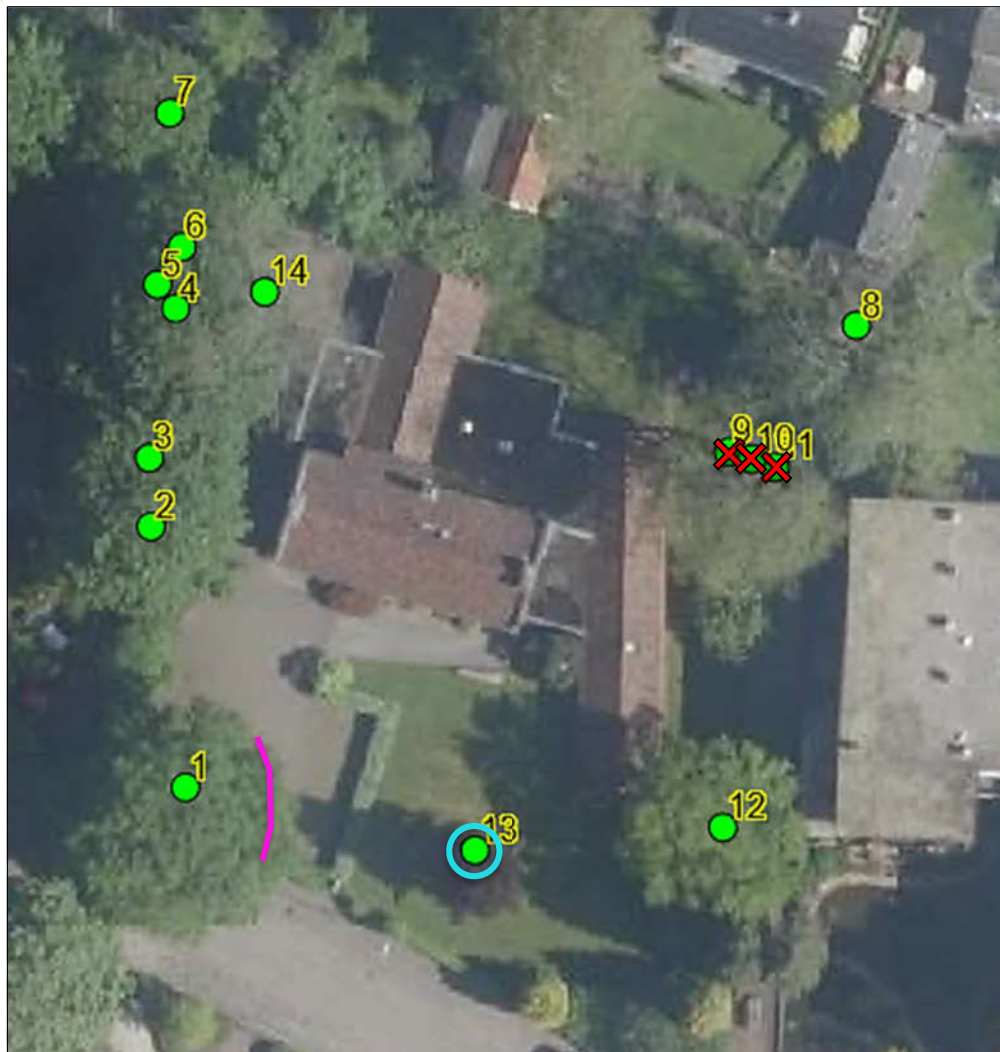
Afbeelding 18: Advies BEA:

- rood kruis: niet handhaven
- groen: handhaven
- paars: snoeimaatregel
- blauw: verbetering groeiplaats (boomspiegel)

1. Drie bomen (acacia's, nrs 9,10,11) niet te handhaven.
2. De boombeschermingsmaatregelen uit te voeren zoals omschreven in paragraaf 5.2.
4. Bij één boom (nr 1) snoeimaatregelen uit te voeren.
5. Bij één boom de boomspiegel te verbeteren.
6. Bij 11 bomen boombescherming toe te passen.

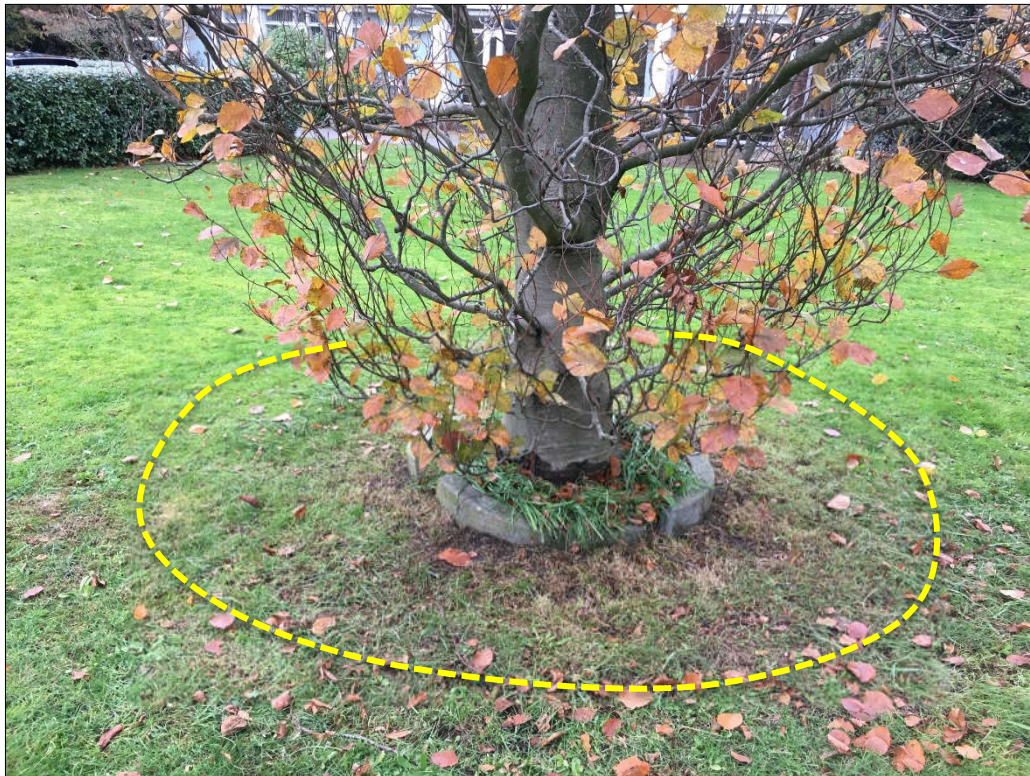
*Afbeelding 19: Geadviseerde groeiplaatsverbetering bij boom 13:*

| nr | Advies | Maatregel | Boombescherming |
|---|---|---|---|
| 13 | Handhaven | Verbetering boomspiegel | Bouwhek |

- verwijdering stenen
- verwijdering graszoden binnen gele contour
- aanbrengen afscheiding nieuwe (vergrote) boomspiegel
- aanbrengen mulchlaag
