## BOMEN EFFECT ANALYSE

**Gemeente De Bilt**  
**Toekomstige brandweerpost**  
**Kerkdijk 176**  
**Westbroek**

Rapportnummer: 200474  
Datum: 05-08-2020

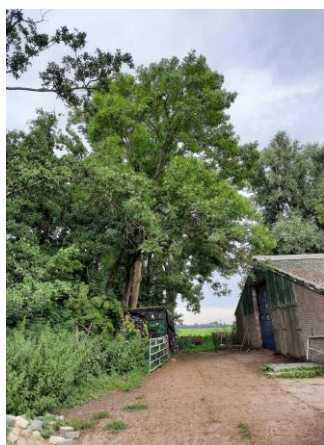
Op het perceel staan 29 bomen binnen de directe invloedssfeer van de te bouwen brandweerpost. Er staan elzen en essen aan de zuidwestzijde en aan de westzijde staan voornamelijk essen en wilgen. Het overgrote deel van de bomen hebben een redelijke conditie, kwaliteit en toekomstverwachting. Twee bomen op het perceel zijn afgestorven.

Afbeelding 2: bomen zuidwestzijde

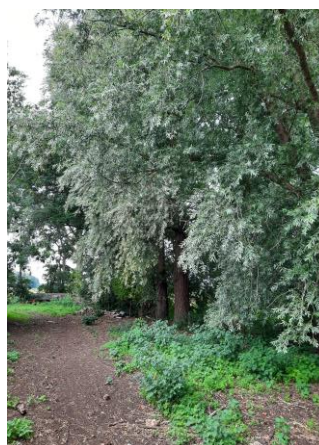
Afbeelding 3: bomen westzijde

Aan de westzijde staan de bomen verder weg van de huidige stal en daarmee ook verder van de voorgenomen werkzaamheden. Alleen de bomen met de nummers 28 en 29 zullen niet te handhaven zijn. Boom 28 is al afgestorven en boom 29 is aangetast door essentaksterfte waardoor ook deze boom een zeer matige toekomstverwachting heeft.

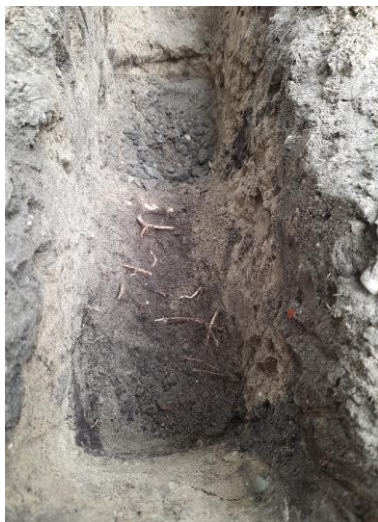
De bomen staan langs de waterkant op ca. 8 meter van de huidige stal. Het grondwater bevindt zich op een diepte tussen 40cm en 80cm onder maaiveldniveau. Hierdoor kunnen de bomen niet diep wortelen. De bodem tussen de stal en de bomen aan de zuidwestzijde bestaat voornamelijk uit geroerd zand met stukken puin.

De meeste beworteling is te vinden tussen 30 tot 40 cm onder maaiveldniveau.

*Afbeelding 4: proefsleuf beworteling*
