# Rapportage

## Bomen Effect Analyse

**Locatie: Burgwal 1**  
**3752 XA Bunschoten**

| | Datum | 27 juni 2022 |

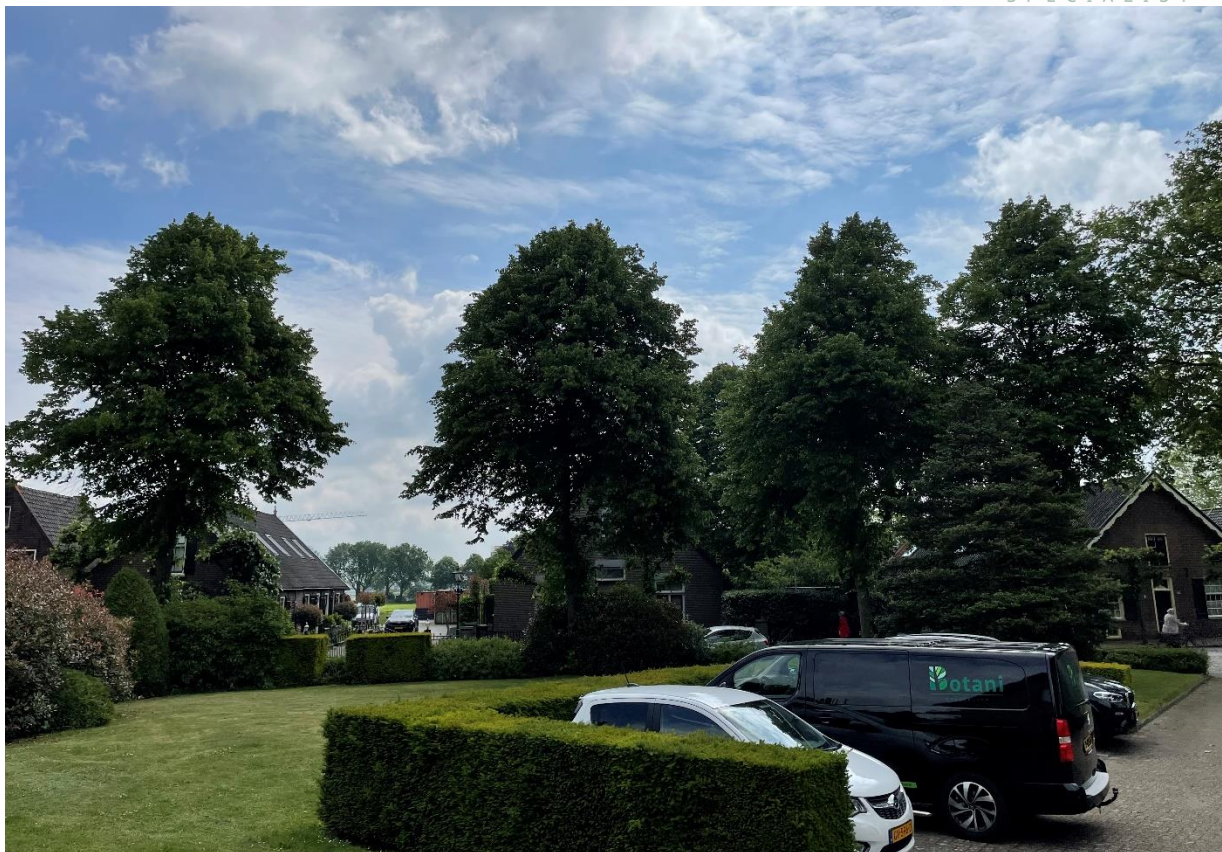
Op het perceel en direct naast het perceel aan de Dorpsstraat staan een viertal lindebomen (afbeelding 4). Eén daarvan staat ogenschijnlijk op het grondgebied van de gemeente Bunschoten-Spakenburg. Verder staan er geen beeldbepalende bomen op het perceel. Aan de overzijde van de Burgwal staan grote platanen welke een kroonprojectie hebben tot over de erfgrens van het perceel (afbeelding 5 & 6)

Afb. 4: vier lindebomen langs de Dorpsstraat (bron: Botani Specialist)

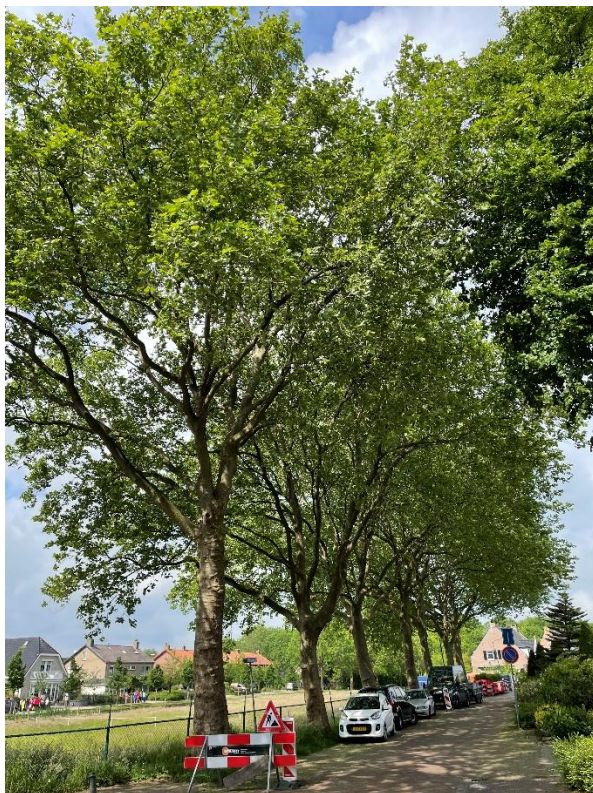
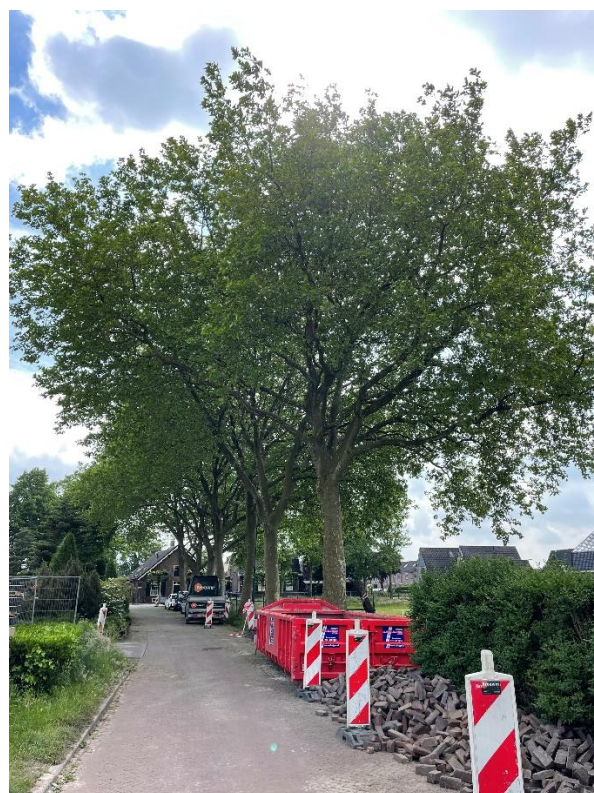
Afb. 5 & 6: zeven platanen aan de overzijde van de Burgwal (bron: Botani Specialist)

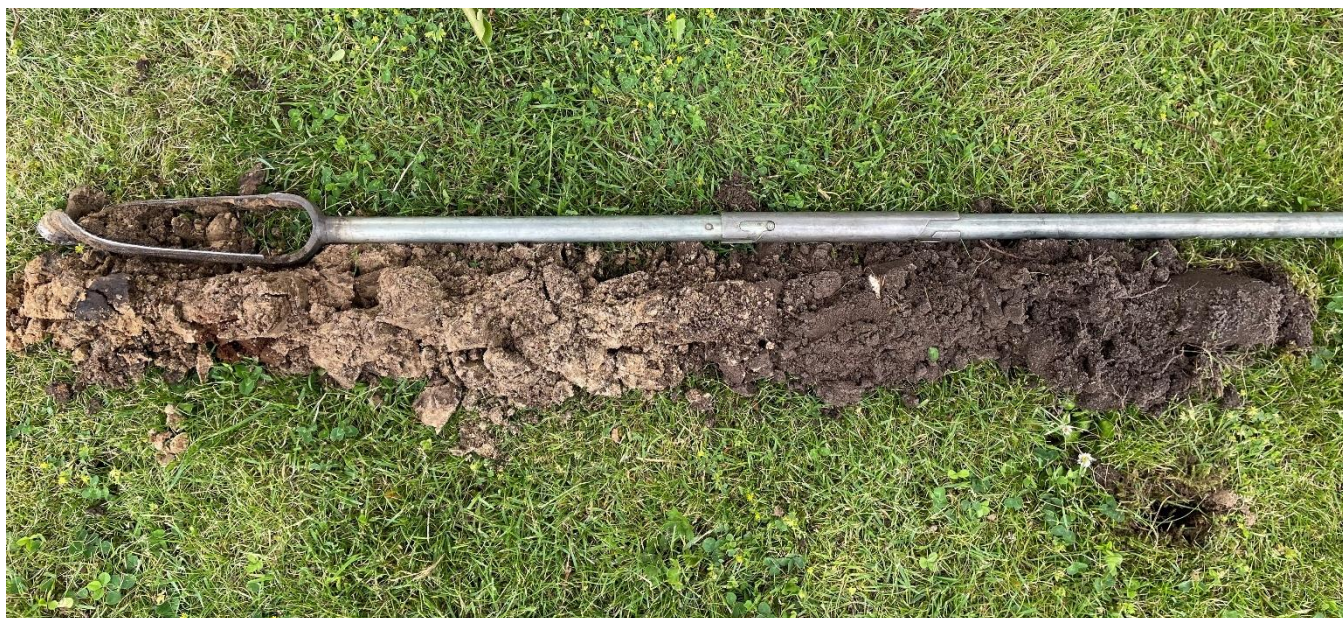
Boomgroep 1: De lindebomen staan al heel veel jaren op een min of meer onaangeroerde standplaats. Aan de ene zijde is het de bestrating van de Dorpsstraat, aan de andere zijde in de tuin van Burgwal 1. De tuin is oplopend naar de woning opgehoogd met een humeuze grond en is goed doorwortelbaar. De indringingsweerstand in de tuin tot 45 cm is laag ( $\leq 2,5$  MPa/cm<sup>2</sup>). Onder de 45 cm bestaat de bodem uit fijn zand waar geen beworteling is aangetroffen. Op 90 cm onder maaiveld is veenmateriaal aangetroffen en roestvlekken. Dit duidt op een wisselende hoger (stagnerend) waterpeil. Eén linde staat in de stoep van de gemeente. De opdrachtgever geeft aan dat deze boom op het grondgebied staat van de opdrachtgever. De kronen van de linde bomen sluiten onderling aaneen en hebben een natuurlijk vorm. Het grondonderzoek heeft plaatsgevonden ca. 75 cm buiten de kroonprojectie van de lindebomen op ca. 4,5 meter vanaf de stamvoet

Afb. 8: totaal overzicht boring ca. 120 cm diep buiten rand kroonprojectie linde. (foto Botani Specialist)

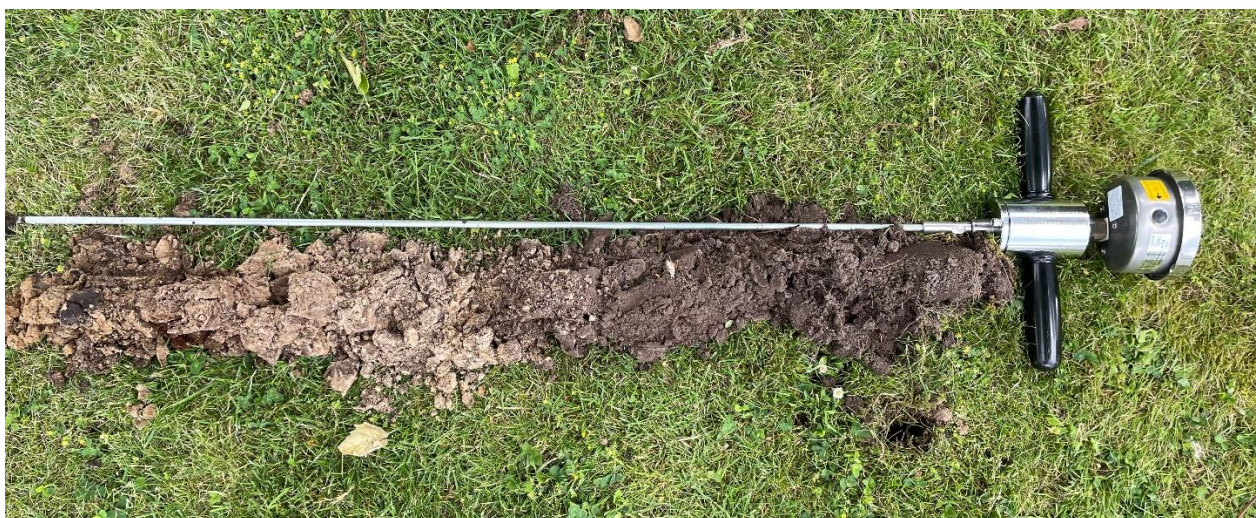
Afb.10: totaal overzicht boring ca. 110 cm diep buiten rand kroonprojectie linde. (foto Botani Specialist)

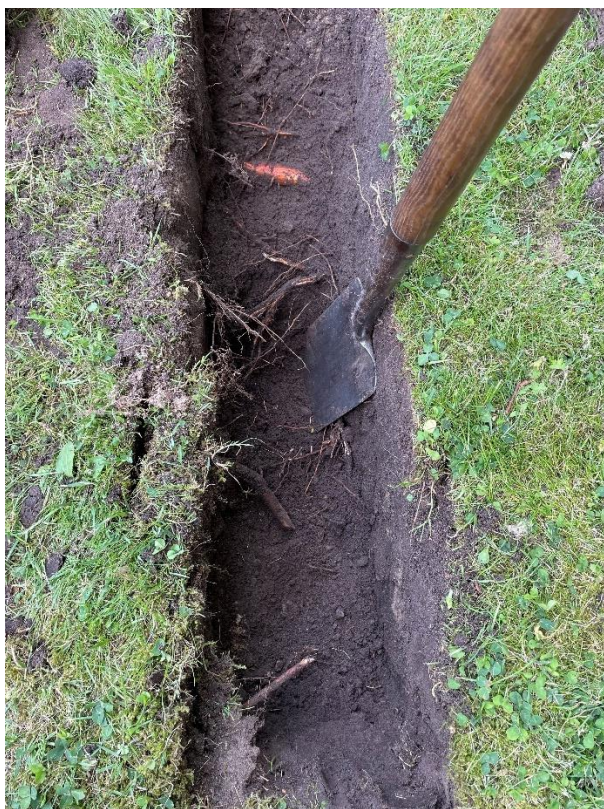
Afb.11: intensieve beworteling tot 3 cm doorsnede tot 45 cm onder maaiveld. (foto: Botani Specialist)

De dikte van de wortels tot ca. 75 buiten de kroonprojectie van de lindebomen zijn relatief dun. Veel fijne beworteling bevindt zich dichtbij de stam.

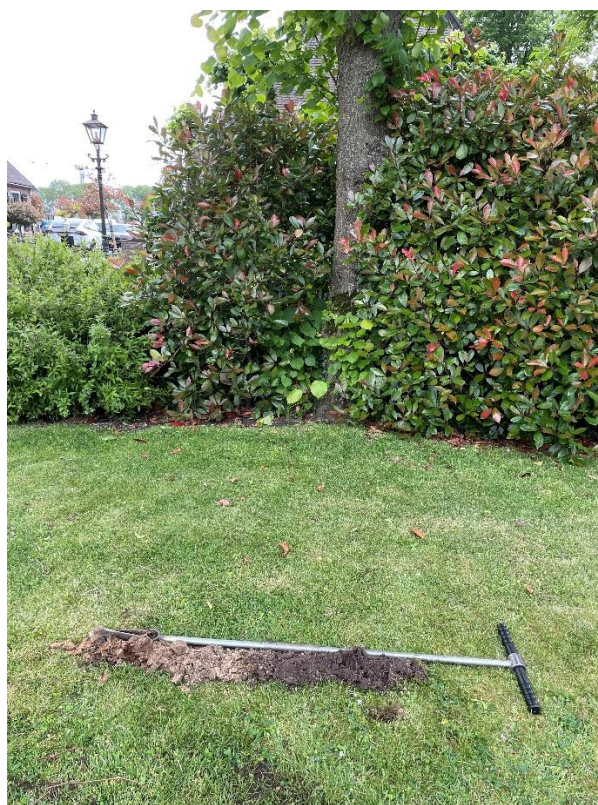
Afb. 12 bodemonderzoek nabij boom 2 buiten kroonprojectie (foto: Botani Specialist)

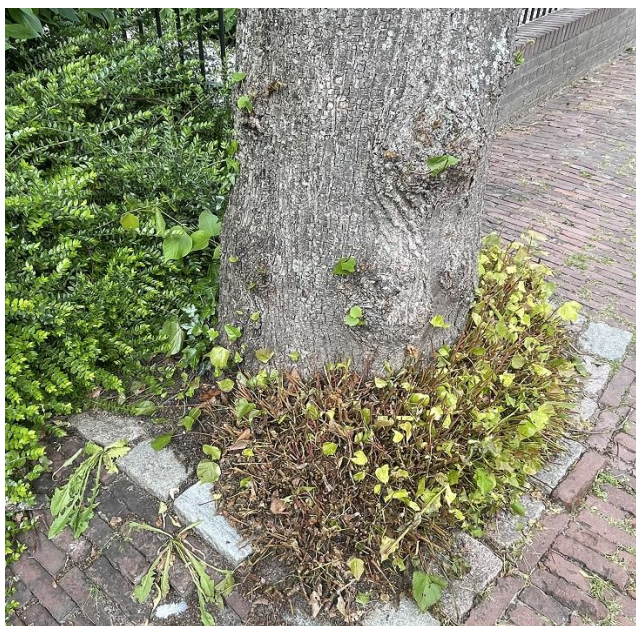
De bomen vormen op de stam waterlot wat kan duiden op verminderde conditie, maar dat is hier niet het geval. Mogelijk is het een snoeireactie en dit is ook een eigenschap van deze lindesoort.

Dit geldt ook voor het waterlot aan de stamvoet van dit soort bomen.

Afb. 15: waterlot aan stamvoet (boom 1)  
(foto: Botani Specialist)

De lindebomen kunnen gehandhaafd blijven bij de huidige plannen indien er passende boombeschermingsmaatregelen genomen worden vooraf en tijdens realisatie (zie bijlage 2 Werken rondom bomen).

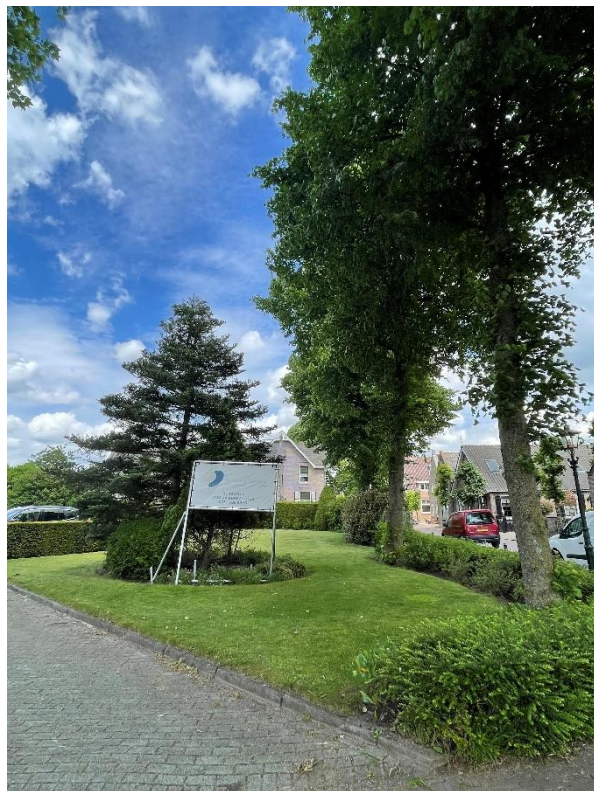
De 4 lindebomen langs de Dorpsstraat staan dichtbij of in de bestrating van de Dorpsstraat. Deze bomen hebben een relatief een geringe kroondiameter. Aan de zijde van het plangebied is dit zeker het geval.

De takvrije stamlengte (opkroonhoogte) is ook relatief groot in verhouding tot de hoogte van de bomen.

Afb. 14: kroonvorm lindebomen Dorpsstraat  
(foto: Botani Specialist)

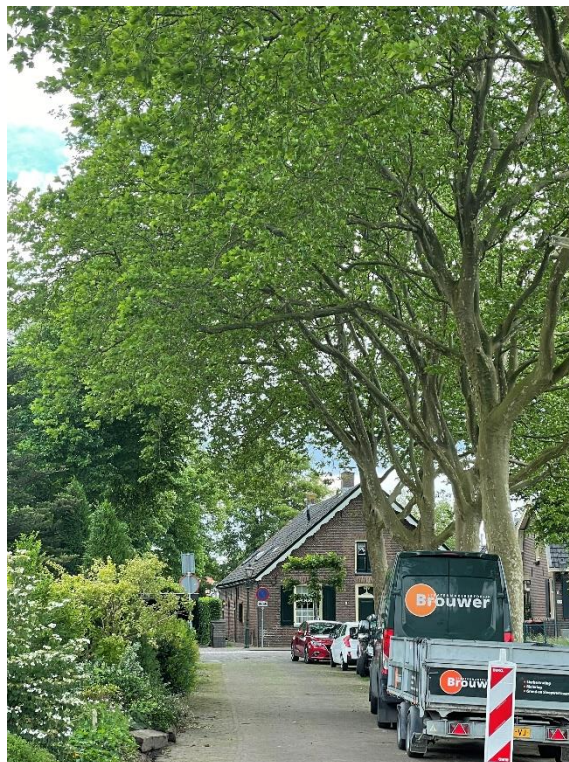
De bomen vertonen een lichte scheefstand richting de oostzijde.

De takvrije stamlengte (opkroonhoogte) is gezien de locatie ruim voldoende. De uiteinden van de onderste gesteltakken rijken tot over de erfgrans met de planlocatie. Enig hinder kan dit geven tijdens de bouw. Tijdens de bouw zal rekening gehouden moeten worden met de omvang en hoogte van de kronen van deze bomen.

Afb. 16: kroonvorm platanen Burgwal  
(foto: Botani Specialist)

De eigenaar van de bomen kan gevraagd worden om afhangende takken richting planlocatie, onderdeel van de grotere gesteltakken, gesnoeid kunnen worden. Platanen kunnen goed snoei verdragen en snoeien is beter dan dat takken door bouwactiviteiten afscheuren.

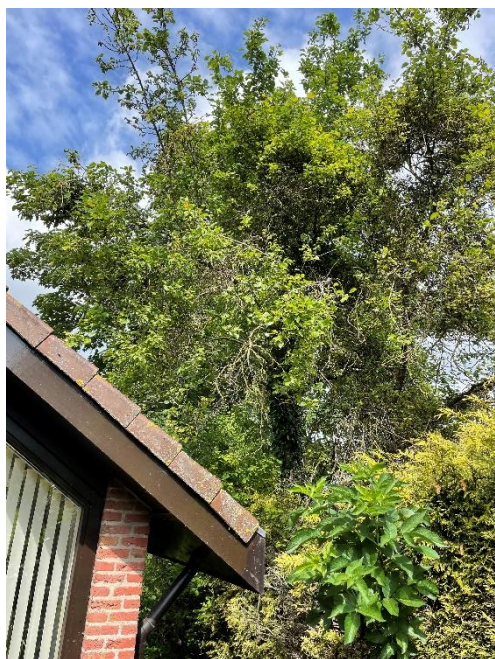
Deze kleine boom staat nabij de erfgrans met Dorpstraat 150 in de 'schaduw' van een grote esdoorn staande achter de schuur van hierboven vermeld adres. De boom is weinig vitaal, bevat dood hout en staat scheef.

Dit exemplaar heeft zeker geen toegevoegde waarde voor het plan.

Afb. 17: kerspruim op erfgrans achter het huidige kantoor  
(foto: Botani Specialist)

Dit exemplaar kan verwijderd/gerooid worden.
