## **Bomen Effect Analyse**

Fietspad Asschatterweg en Koningin Julianaweg, Leusden

gemeente Leusden

Definitief rapport

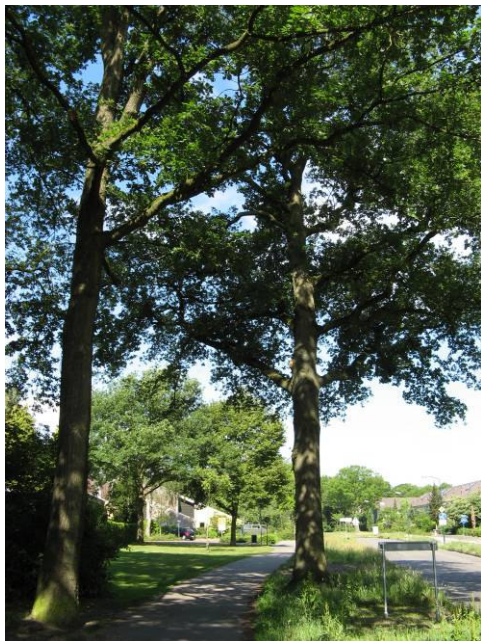
| nr. | aantal | soortnaam | stamdiameter | vitaliteit | beoordeling |
|---|---|---|---|---|---|
| 24 | 1 | Quercus robur | 90 | expansie | zeer waardevol |
| 25 | 1 | Quercus robur | 80 | expansie | zeer waardevol |

**Nr. 24 en 25 (*Quercus robur*) bij Valleikanaal**

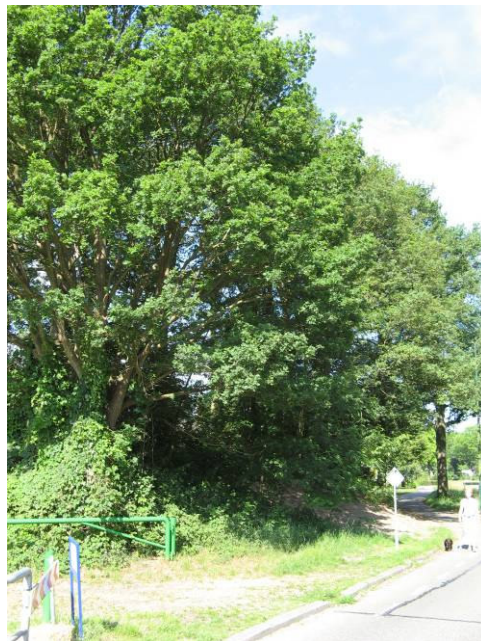
| nr. | aantal | soortnaam | stamdiameter | vitaliteit | beoordeling |
|---|---|---|---|---|---|
| 26 | | Diverse bomen op linie | | expansie | zeer waardevol |

**Nr. 26 diverse bomen op Linie bij Valleikanaal**

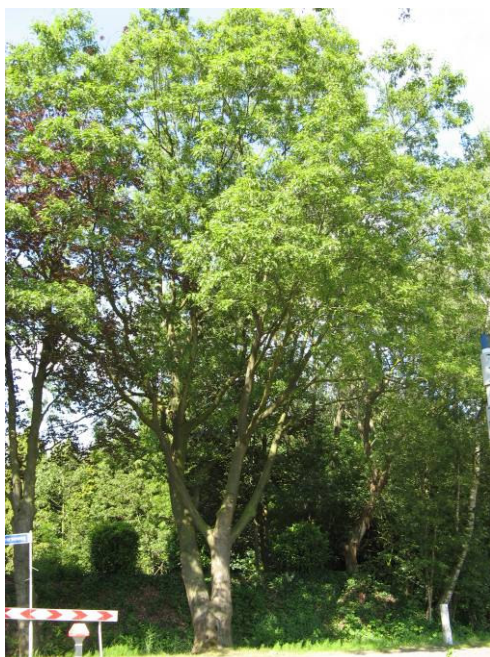
| nr. | aantal | soortnaam | stamdiameter | vitaliteit | beoordeling |
|---|---|---|---|---|---|
| 28 | 1 | Quercus rubra | 2x80 | stagnatie | zeer waardevol |

**Nr. 28 *Quercus rubra* bij T-splitsing Laapeerseweg**

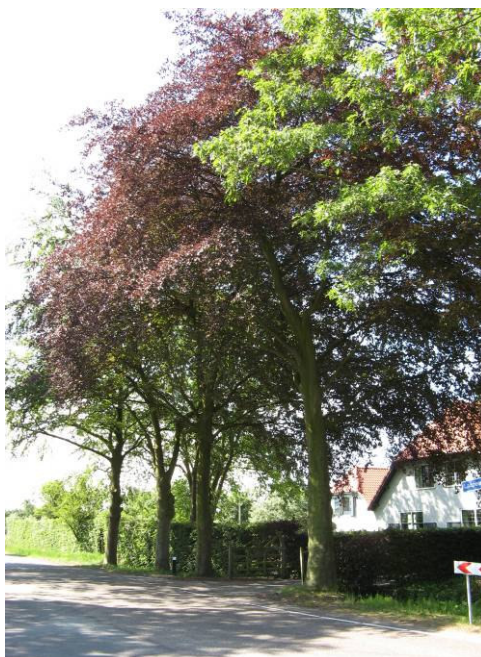
| nr. | aantal | soortnaam | stamdiameter | vitaliteit | beoordeling |
|---|---|---|---|---|---|
| 29 | 5 | Fagus sylvatica ('Atropunicea') | 80 | stagnatie | zeer waardevol |

**Nr. 29 *Fagus sylvatica* ('*Atropunicea*') bij T-splitsing Laapeerseweg**

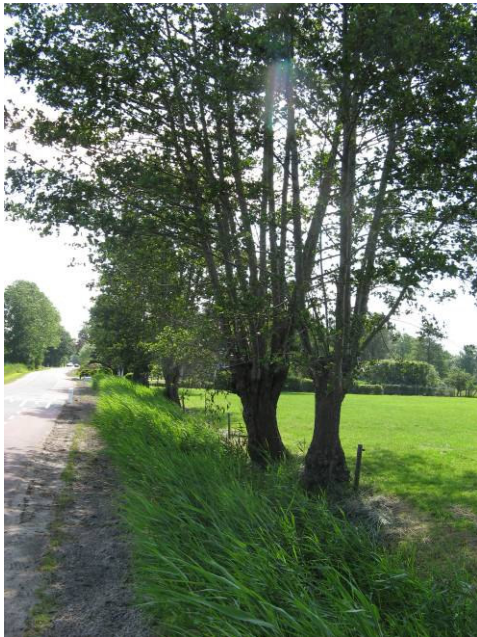
| nr. | aantal | soortnaam | stamdiameter | vitaliteit | beoordeling |
|---|---|---|---|---|---|
| 35 | 6 | Alnus glutinosa | 100 | expansie | zeer waardevol |

**Nr. 35 *Alnus glutinosa* (knotelzen) tussen Asschatterweg 40 en 42**

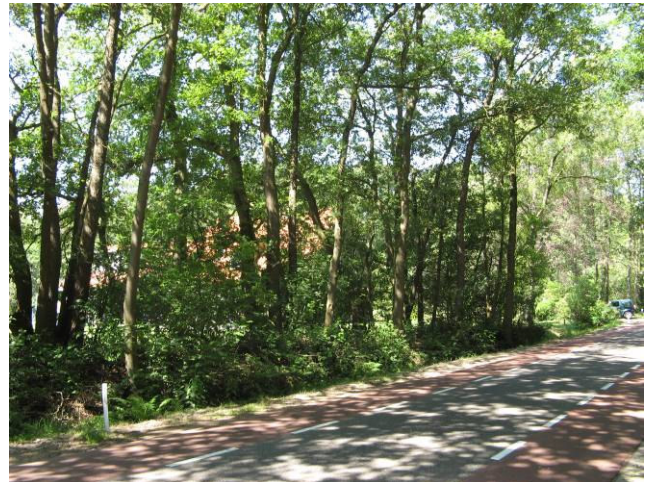
| nr. | aantal | soortnaam | stamdiameter | vitaliteit | beoordeling |
|---|---|---|---|---|---|
| 47 | 30 | Quercus robur / Alnus glutinosa | max. 40 | expansie | zeer waardevol |

**Nr. 47 bosje van *Quercus robur* en *Alnus glutinosa* op het huisperceel Asschatterweg 56**

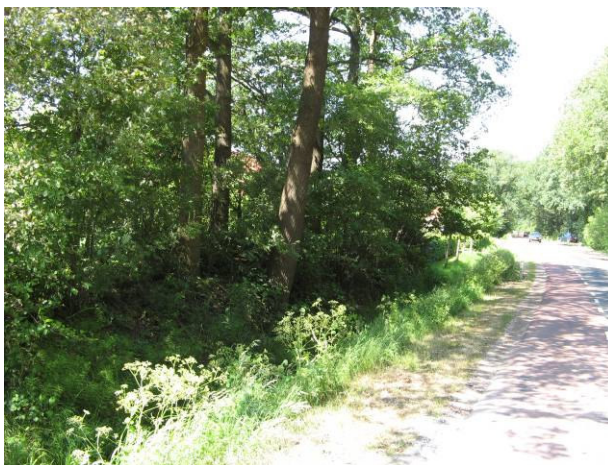
| nr. | aantal | soortnaam | stamdiameter | vitaliteit | beoordeling |
|---|---|---|---|---|---|
| 49 | 15 | Quercus robur | max. 80 | expansie | zeer waardevol |

**Nr. 49: bosje van *Quercus robur* naast het huisperceel Asschatterweg 58**

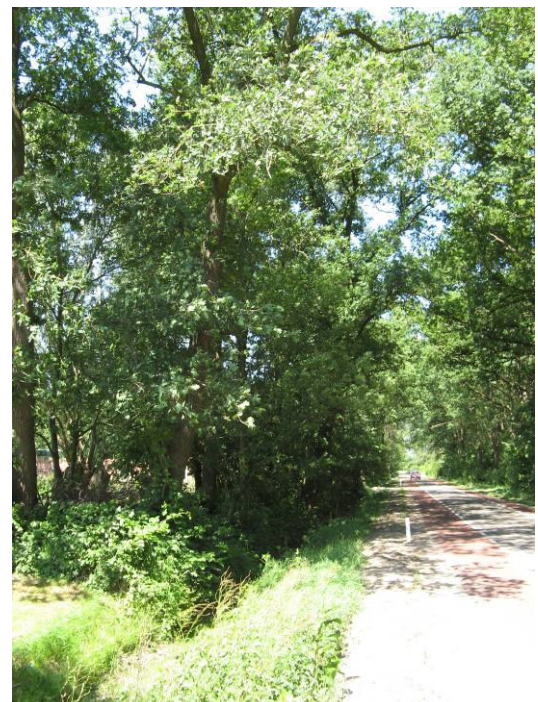
| nr. | aantal | soortnaam | stamdiameter | vitaliteit | beoordeling |
|---|---|---|---|---|---|
| 52 | 6 | Quercus robur | max. 60 | expansie | zeer waardevol |

**Nr. 52: bosje van *Quercus robur* na het huisperceel van Asschatterweg 60**

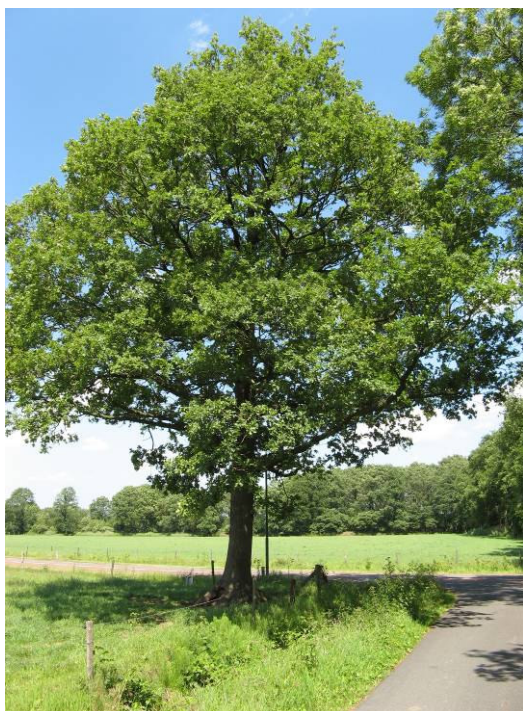
| nr. | aantal | soortnaam | stamdiameter | vitaliteit | beoordeling |
|---|---|---|---|---|---|
| 61 | 1 | Quercus robur | 80 | stagnatie | zeer waardevol |

**Nr. 61: Quercus robur (solitair)**

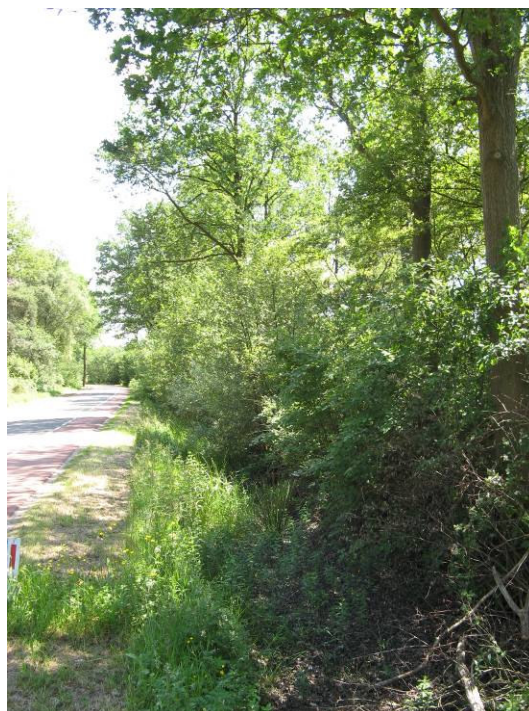
| nr. | aantal | soortnaam | stamdiameter | vitaliteit | beoordeling |
|---|---|---|---|---|---|
| 62 | 15 | Quercus robur | max. 80 | expansie | zeer waardevol |

**Nr. 62: bos van Quercus robur**

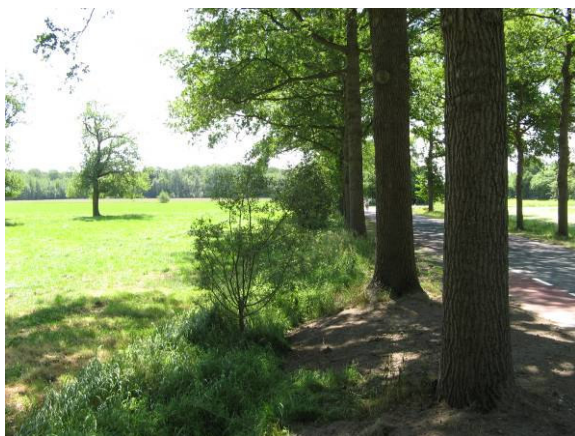
| nr. | aantal | soortnaam | stamdiameter | vitaliteit | beoordeling |
|---|---|---|---|---|---|
| 64 | 11 | Quercus robur | max. 80 | stagnatie | zeer waardevol |

**Nr. 64 laan van Quercus robur ten zuiden van de Postweg**

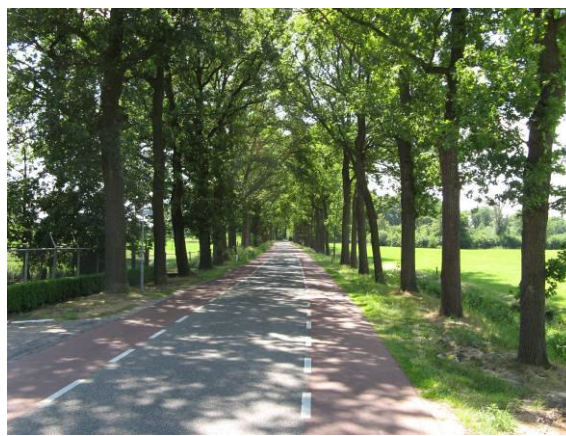
| nr. | aantal | soortnaam | stamdiameter | vitaliteit | beoordeling |
|---|---|---|---|---|---|
| 65 | 104 | Quercus robur | max. 80 | stagnatie | zeer waardevol |

**Nr. 65 laan van Quercus robur na de Postweg tot aan Achterveld**

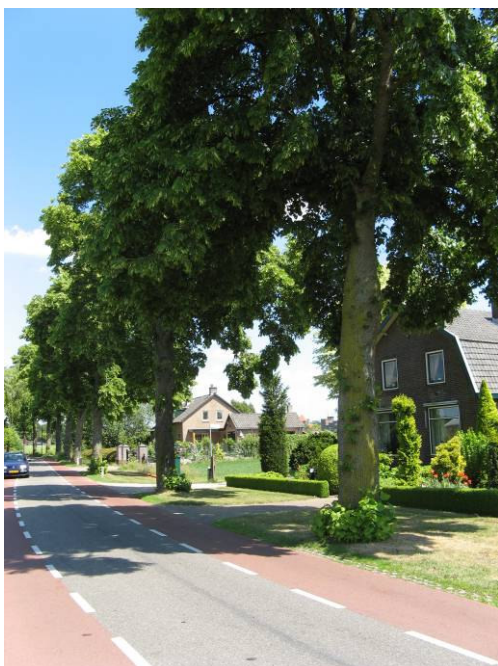
| nr. | aantal | soortnaam | stamdiameter | vitaliteit | beoordeling |
|---|---|---|---|---|---|
| 68 | 9 | Tilia platyphyllos | 80/90 | stagnatie | zeer waardevol |

**Nr. 68: Lindenlaan bij Achterveld**

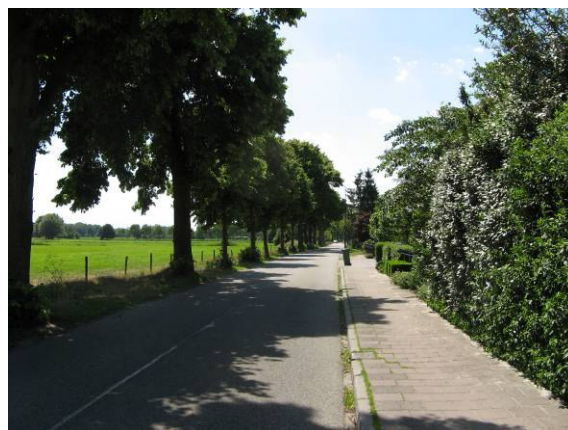
| nr. | aantal | soortnaam | stamdiameter | vitaliteit | beoordeling |
|---|---|---|---|---|---|
| 70 | 10 | Tilia platyphyllos | 80/90 | stagnatie | zeer waardevol |

**Nr. 70: Lindenlaan bij Achterveld**

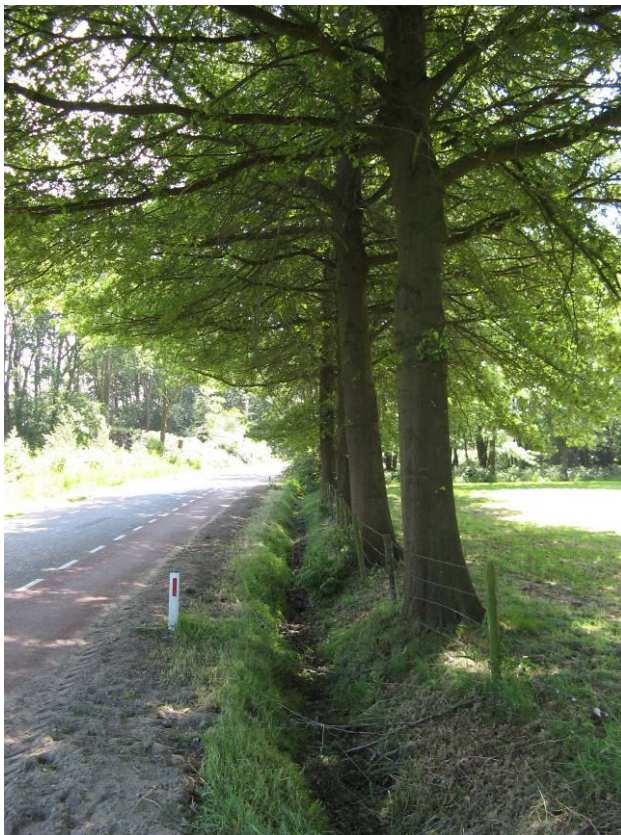
Bij de Moerasedijk Asschatterweg 54A (nr. 42) is weinig ruimte voor een fietspad tussen rijbaan en de bomen (volgens profiel PB4). Ook kan de rijbaan hier ter plaatse niet worden verlegd (volgens profiel PB4S). Hier is gekozen voor profiel PB2, waarbij het fietspad aan de achterzijde van de bomen wordt aangelegd met toepassing van wortelbruggen, zoals beschreven in par. 3.5.

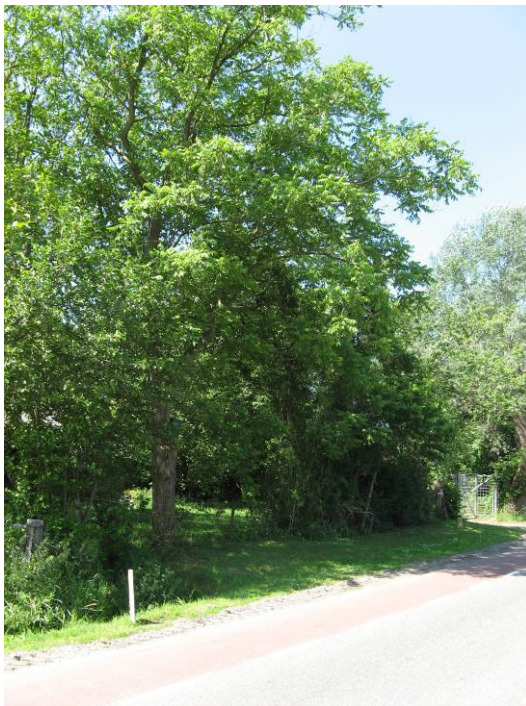
De overige beplanting is niet bijzonder waardevol, door de aanwezigheid van snelgroeïende houtsoorten en gesnoeide of afgestorven bomen. De houtwal is weinig onderhouden. De aanwezige populier (stamdiameter ca. 120 cm.) is in het verleden geknot en kent stamschade en een holte in de stam. Door een hoge groeisnelheid is veiligheid op lange termijn niet te garanderen. Hier wordt geadviseerd de bestaande houtwal te rooien.

Beplanting tegenover Asschatterweg 211 (met de te handhaven walnoot *Juglans regia* op de voorgrond)

Voor de locatie tegenover Asschatterweg 211 zal de beplanting moeten worden gerooid. Hier is onvoldoende ruimte om zonder houtkap een fietspad te realiseren.

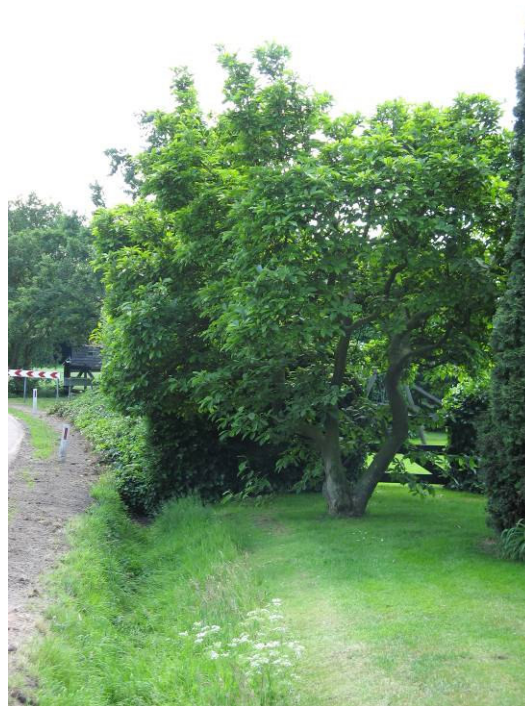
(Tuin)beplanting Asschatterweg 64

Voor de locatie ter plaatse van de Asschatterweg 64 is gekozen voor verflauwing van de bocht. Schade aan beplanting door beperking van de groeiruimte is niet of nauwelijks te verwachten. De beplanting zal, indien de bocht verflauwd kan worden, blijvend worden gehandhaafd.

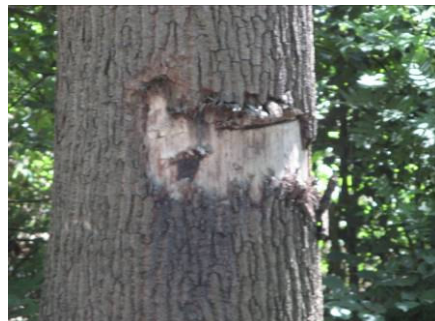
Profiel A kenmerkt zich door een relatief smalle berm van ca. 1,50 tot 2,00 m. In deze berm staan zeer waardevolle bomen (nrs. 28, 29, 64 en 65 van bijlage A.), die zich in de meeste gevallen op zeer kleine afstand van de rijbaan bevinden. Bij ca. 20% van de bomen is sprake van stamschade door aanrijdingen.

Voorbeelden van stamschade aan Eikenlaan (nr. 64 en 65)

1. Creëren van meer bewortelbare ruimte;
2. Verbeteren van de grondslag;
3. Vergroten van de afstand tussen stam- en rijbaan (voorkomen verergering van stamschade door aanrijding);

- a) De huidige grondslag verbeteren door bijvoorbeeld puinfunderingen of schrale grondsoorten te vervangen door goed doorwortelbare, vruchtbaardere grondsoorten;
- b) De afstand tussen stam en rijbaan te vergroten door wegen te versmallen;
