## Plan van Aanpak verplaatsing Schaapskooi Leusden

S06473 Verplaatsen schaapskooi Den Treek-Henschoten, Heetvelderweg 7 LEUSDEN

2211-02271

9 november 2022

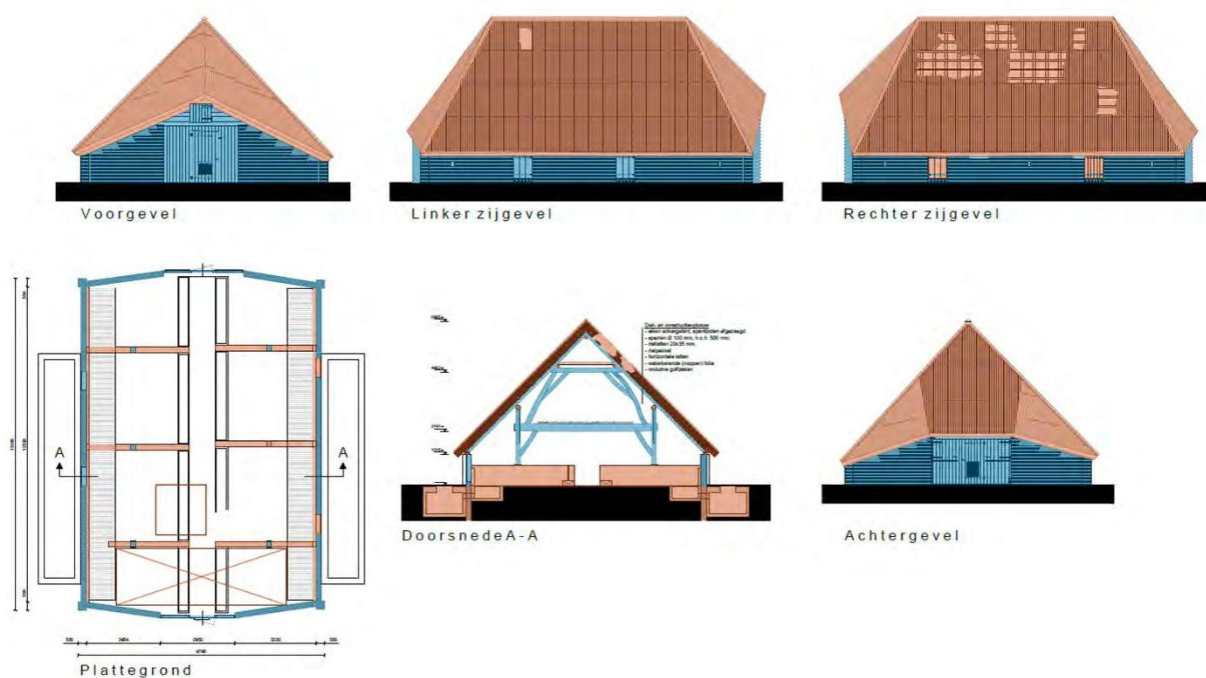
2 Oranje geen hergebruik - blauw hergebruik

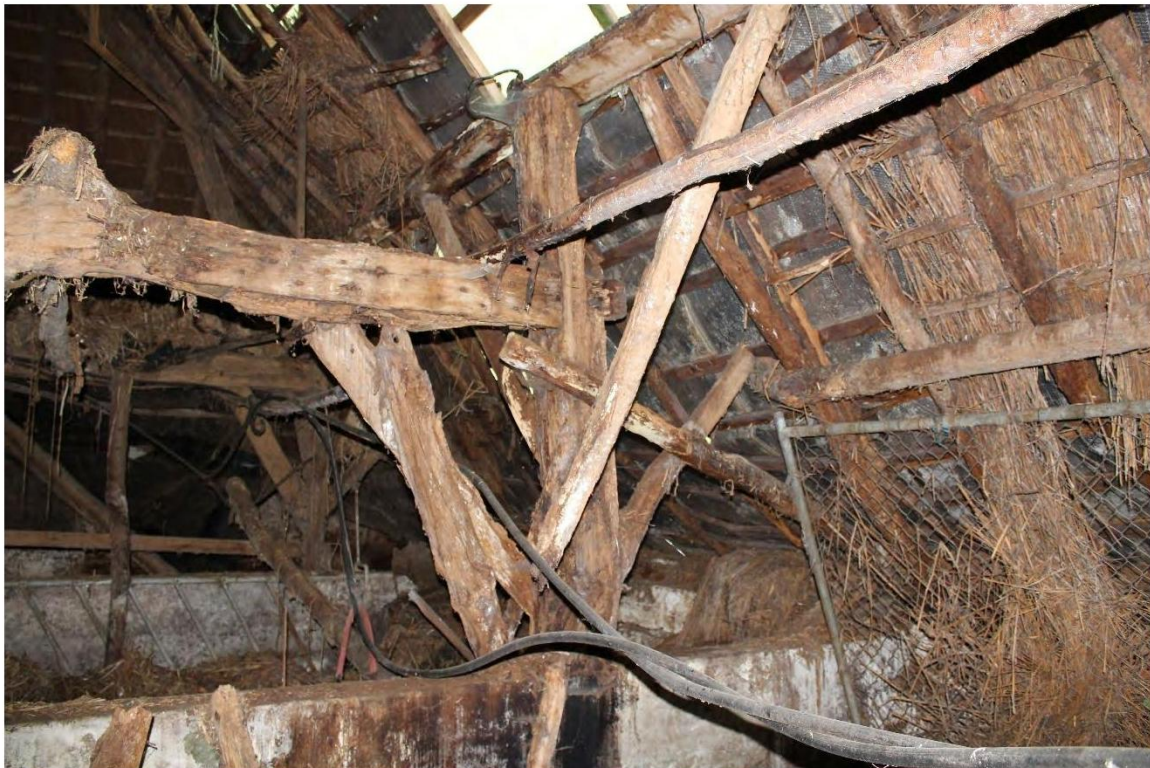
- Er is zeer veel vuil aanwezig. Een schone constructie geeft een beter inzicht in het digitale model, waardoor de te reconstrueren onderdelen waarheidsgetrouw gemaakt kunnen worden;
- Historische inscripties, indien aanwezig kunnen vastgelegd en mogelijk behouden worden.
- Verwijderen van golfplaten dakbedekking en bijbehorende onderconstructie:
  - Hierbij gaan we ervan uit, dat het golfplaten dak geen historische waarde heeft.
- Verwijderen van losse rietbedekking zodat goed beeld ontstaat van de constructie.

*3 Opruimen en schoonmaken noodzakelijk*

Veiligheid is een belangrijk aspect tijdens de uitvoering van deze werkzaamheden. Aan de bestaande constructie is geen enkele krachtenafdracht mogelijk. De werkzaamheden voeren we uitsluitend uit met behulp van zelfstandig materieel zoals (rol)steigers en/of een verreiker.

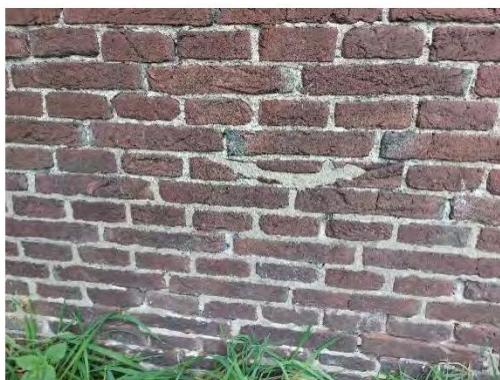
9 Detail opname metselwerk

De gevels zijn opgetrokken van grauwe baksteen in Vechtformaat (22 x 4 cm), gemetseld in staand verband met vlechtingen en hoekpilasters.

Het is technisch niet mogelijk gezien de staat van het metselwerk muren geheel of gedeeltelijk in grotere delen te verplaatsen.

Afhankelijk van de oogst zouden deze uitkomende stenen bij voorkeur voor 1 gevel gebruikt kunnen worden in origineel verband en gemetseld met kalkmortel.

Ontbrekende stenen zullen volgens gebruikt formaat bijgezocht moeten worden bij historische bouwmaterialendepots. Bij voorkeur in de regio waar de oorspronkelijke stenen vandaan komen. Uitvoering van het metselwerk volgens geldende URL. Details en verbanden volledig reconstrueren.

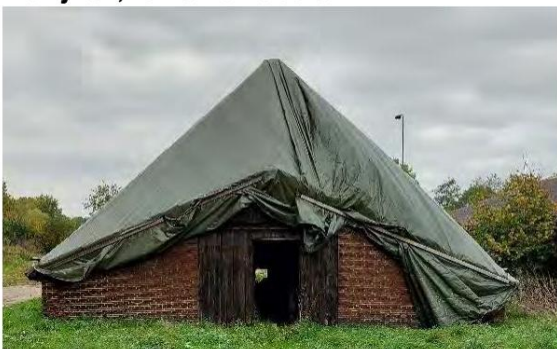
De houten elementen in de gevels zijn te onderscheiden in 2 soorten.

- Toegangspartijen noord- en zuidgevel;
- Mestluiken oost- en westgevel.

Gezien de datering is het de verwachting dat deze houten elementen evenals de gevelbekleding (meermaals) vervangen zijn. Er is geen historisch hang- en sluitwerk aangetroffen. Met uitzondering van de duimen in het metselwerk. Deze kunnen wellicht herplaatst worden.

Het historisch onderzoek moet meer duidelijkheid geven over de oorspronkelijke bouwwijze en hang- en sluitwerk. In de nieuwe toepassing dient dit zorgvuldig in het ontwerp overgenomen te worden. Gezien de stand en status is het niet aannemelijk dat deze elementen (deels) herbruikbaar zijn.

Houtsoort en verbindingen uitvoeren zoals oorspronkelijk gemaakt volgens de geldende URL's.

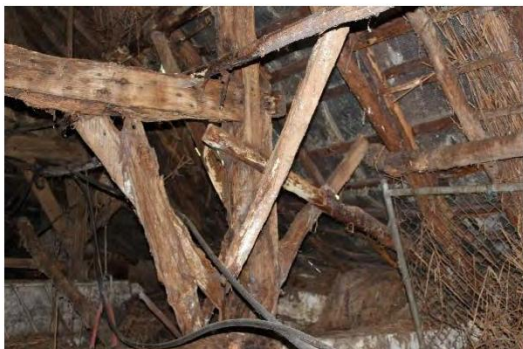
De bestaande constructie is zwaar aangetast. In het opnamerapport is hiervan verslag gedaan. De bouwwijze en verschijningsvorm zijn juist wel elementen van grote historische waarde.

Hergebruik van bestaand dak- en constructiehout is onzes inziens niet mogelijk. Een zorgvuldige werkwijze in deze is onze aanpak na de digitale opname.

Houtsoort en verbindingen uitvoeren zoals oorspronkelijk gemaakt volgens de geldende URL's.

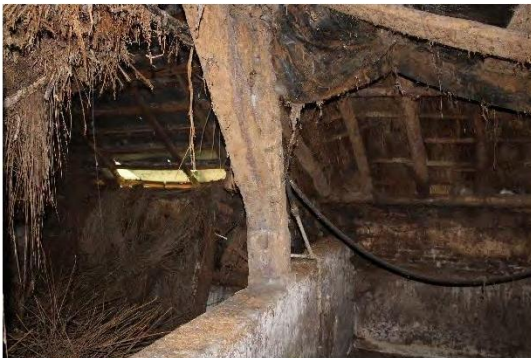
Het bestaande interieur en de aanwezige installatie zijn in de tijd functioneel aangepast. Onzes inziens heeft dit geen historische waarde. In de toekomstige functie zou een uitbeelding van oorspronkelijk gebruik wat ons betreft een pré zijn.

Gezien de (vernieuwde) functie zal een en ander uitgewerkt worden in het ontwerp door de architect.
