**BOMEN EFFECT RAPPORTAGE  
GREBBEBERG RHENEN  
N225 - HMP 40,8 - 41,2**

**PROVINCIE UTRECHT**

**BTL Bomendienst**

Datum : 3 januari 2011  
Kenmerk : TC/es/11.0003

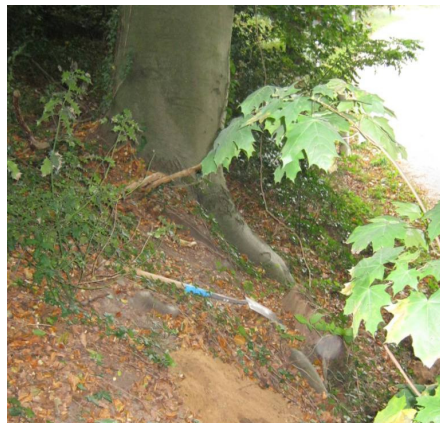
Bij boom nummer 7, 10 en 56 is de groeiplaats onderzocht. De bodem bestaat uit matig fijn zand met grind. Binnen het bereik van de grondboringen is geen grondwater aangetroffen. De beworteling van de bomen is het meest intensief in de zone 0 tot 50 centimeter beneden maaiveld. In de zone 50 tot 130 centimeter beneden maaiveld, is de beworteling matig tot slecht.

**Groeiplaatsonderzoek  
beuk nummer 10**

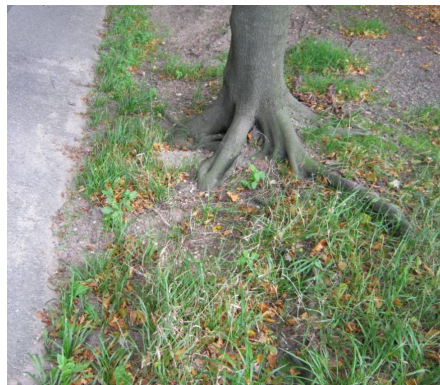
**Voorbeeld oppervlakkige  
gestelwortels die boven  
het maaiveld uitsteken.**

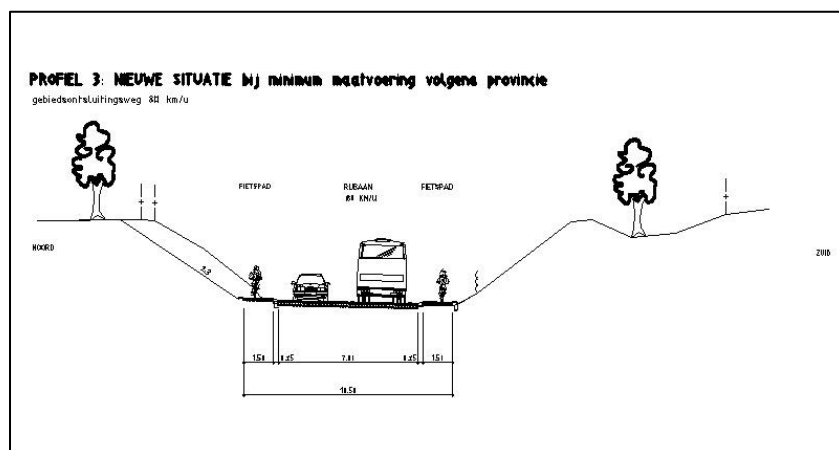
## Nieuwe situatie Optie 1

Aan de noordzijde van de weg worden alle bomen (108 gekarteerde bomen) in het talud gekapt. Van deze 108 bomen zijn 70 bomen individueel beoordeeld en genummerd op kaart. De overige 38 te kappen bomen zijn niet beoordeeld of genummerd en alleen als stip weergegeven op de kaart in bijlage 1.

- Omdat niet voldaan wordt aan de obstakelvrije zone
- Ter hoogte van boomnummers 56 t/m 59 komt de weg 2 meter dicht bij de bomen te liggen, hierdoor vervalt de standplaats van boomnummer 56
- Er wordt dermate dicht bij sommige bomen aan de zuidzijde van de weg gewerkt dat deze onvoldoende beschermd kunnen worden tijdens de werkzaamheden.

Gezien de wens van Provincie Utrecht om geen wortelopdruk onder het nieuwe fietspad aan de zuidzijde te krijgen, kan worden overwogen om een wortelscherm aan te brengen op de overgang van het fietspad en het talud.

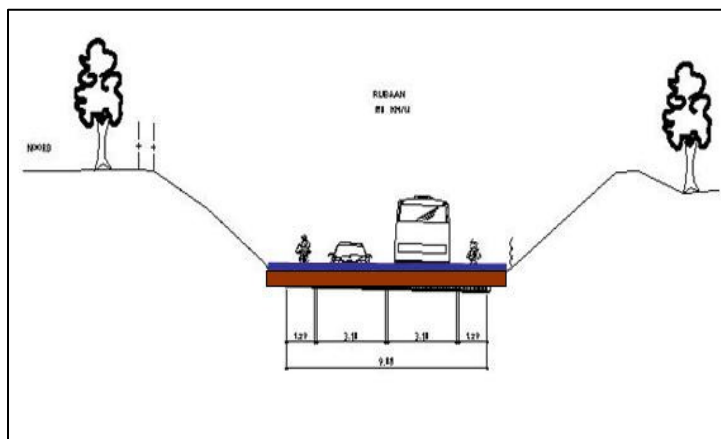
- Door de wegverbreding vervalt de standplaats van een aantal bomen
- Enkele bomen staan binnen de obstakelvrije zone
- Door de grondophoging gaat bij sommige bomen teveel wortelvolumen verloren, met afsterven tot gevolg. Hierdoor is handhaven niet verantwoord
- Er vallen bomen af omdat er wortelwerende voorzieningen aangebracht moeten worden om opdruk van verharding te voorkomen.

Schets optie 2:  
In huidige situatie:  
Bruin= grondophoging  
Blauw= nieuwe weg

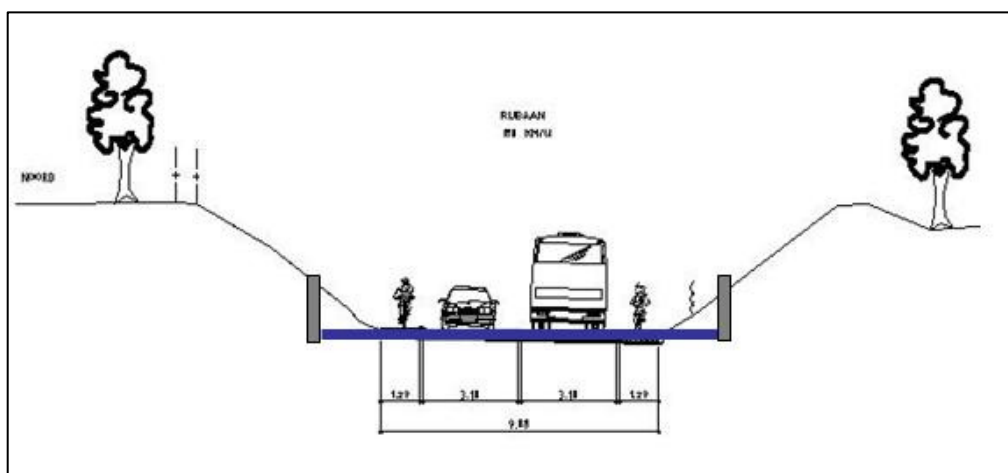
Optie 3 ingetekend in de huidige situatie:

- Door de wegverbreding vervalt de standplaats van een aantal bomen
- Enkele bomen staan binnen de obstakelvrije zone
- Wortelschade door afgraven onderste gedeelte talud, tot 0,75 meter uit kant van de weg
- Wortelschade door het uitgraven van de ruimte voor het plaatsen van de fundering van de keerwand.

Op basis van onze beoordeling ter plaatse is het aanbrengen van wortelwering noodzakelijk, omdat er nieuwe wortels onder de keerwand en de nieuwe weg kunnen doorgroeien. Mocht het zo zijn dat de keerwand tot minimaal 1 meter onder het huidige maaiveld van de weg wordt aangebracht dan is een wortelwerende voorziening niet noodzakelijk.
