# Boomeffect analyse

## Landgoed Eickenhorst

BEA ten behoeve van ontwikkeling landgoed Eickenhorst te Soest

27 november 2018

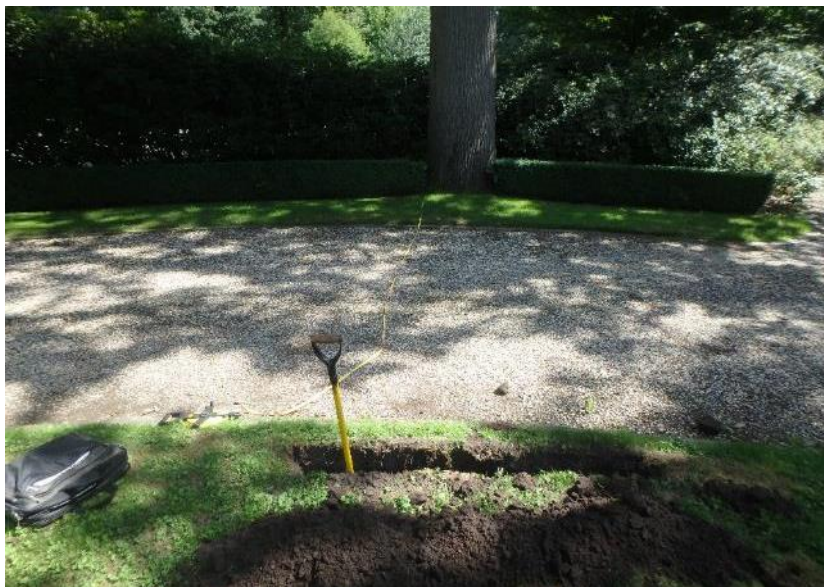
Het behoud van deze boom is van groot belang. Omdat indirecte schade niet uit te sluiten is, is de beworteling van deze boom onderzocht. Er is op 6 meter afstand (op locatie 4) van de stamvoet een profielsleuf gegraven aan de rand van het grindpad en het gazon. Hieruit blijkt dat op een diepte van 0 - 20 cm. geen beworteling is aangetroffen en op 20 – 40 cm. de bodem extensief is beworteld met fijnere wortels tot Ø 1 cm. In het dieper gelegen bodemprofiel neemt de verdichting af en is zeer fijne (opname)beworteling aangetroffen.

**Afbeelding 2.1:** Profielsleuf 4 tbv. boom nr. 6. Op de voorgrond het verdichte grindpad.

Het grindpad dat dient als huidige entree, wordt in het nieuwe ontwerp verder naar binnen toegelegd. Hierdoor kan de groeiplaats van de boom flink verbeteren. We adviseren om de groeiplaats na het verleggen van het grindpad met behulp van zgn. pneumatische injectiemethode weer 'los' te maken. Het verleggen (graafwerk) moet worden uitgevoerd onder toezicht van een ETW (european tree worker) om schade aan beworteling te voorkomen. Deze kan ondersteunen om daar waar nodig beworteling correct te verwijderen.

Wij adviseren om het grindpad te verleggen voordat de bouw start, zodat de boom geen hinder ondervindt van de aan-/afvoer van (zwaar) bouwverkeer. Wanneer dit niet gebeurt dient de groeiplaats van deze waardevolle eik intensief beschermd te worden en kan negatief effect niet worden uitgesloten.

Sowieso dient tijdens de bouw de kroonprojectie te worden afgezet met behulp van bouwhekken, zodat de verbeterde groeiplaats niet meer verdicht door indraaiende vrachtwagens en dergelijke. Deze hekken komen op maximaal 4,60 meter uit het hart van de stam te staan, want dit wordt de nieuwe rand van de verharding.

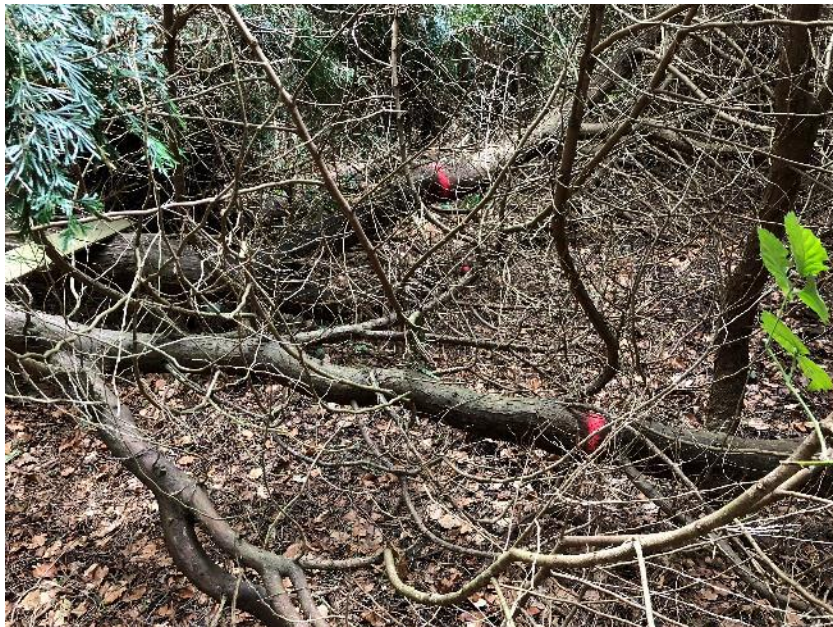
Om voldoende ruimte te creëren voor de realisatie van de nieuwbouw en het opbouwen van een steiger kan de boom niet helemaal in dezelfde vorm behouden blijven. Enkele takken moeten ingenomen worden (afbeelding 3.2 en bijlage 4). Het gaat om ongeveer 3 meter. Er wordt 19% van de totale kroon gesnoeid (inmeting door Bleekemolen Bomen op 22 augustus 2018, berekening Landscape studio 26 november 2018). Dit is niet van invloed op de levensverwachting van de boom. Evenmin heeft het minimale wortelverlies effect. Dit zijn voornamelijk wortels van de nieuwe uitlopers van de boom. De boom kan dit prima compenseren.

*Afbeelding 3.2: De levensboom met gemerkt het stukje dat gesnoeid wordt.*

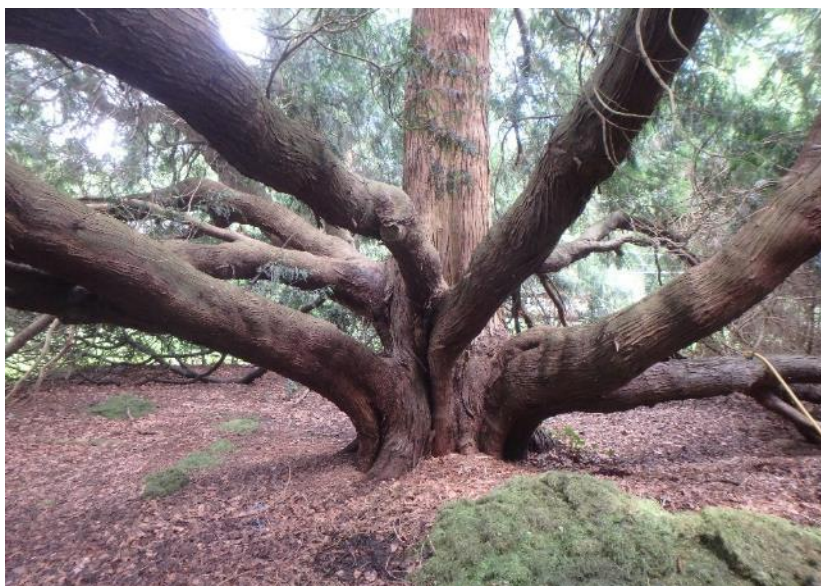
Aandachtspunt bij deze boom is de overbelasting van diverse takken en de kans op breuk van zware gesteltakken. Enkele zijn reeds gebroken en hierdoor worden overige takken ook weer meer breukgevoelig (door windval). Dit gaat ten koste van de kwaliteit van de boom, maar ook ten koste van het aanzicht. Wij adviseren om enkele armen te zekeren met een 'cobra anker'. Hiermee behouden de takken toch vrijheid en kan de boom compensatiehout aanmaken/dikker worden. Eén van de armen heeft al een anker, maar deze staat volledig strak, waarbij het nut dus beperkt is. Werkzaamheden aan deze boom dienen uitgevoerd te worden door een European Tree Worker (ETW). In de berekening van het percentage dat weg gaat ten behoeve van de ontwikkeling is noodzakelijk en achterstallig onderhoud niet meegenomen. Voorgenoemde oplossingen zijn voorbeelden en dienen bij onderhoud aan de boom door een expert verder uitgewerkt te worden.

**Afbeelding 3.3:** Reuzen levensboom met kroondiameter van 20 meter.

De verschijningsvorm van de boom zal veranderen, als gevolg van de werkzaamheden kan de huidige vorm niet behouden blijven. Maar, met het opvolgen van het advies kan de boom zelf wel duurzaam behouden worden. De aanleg van het wandelpad tot onder de boom ontstaat geen negatief effect op de ontwikkeling. Wel adviseren wij de boom te onderhouden.

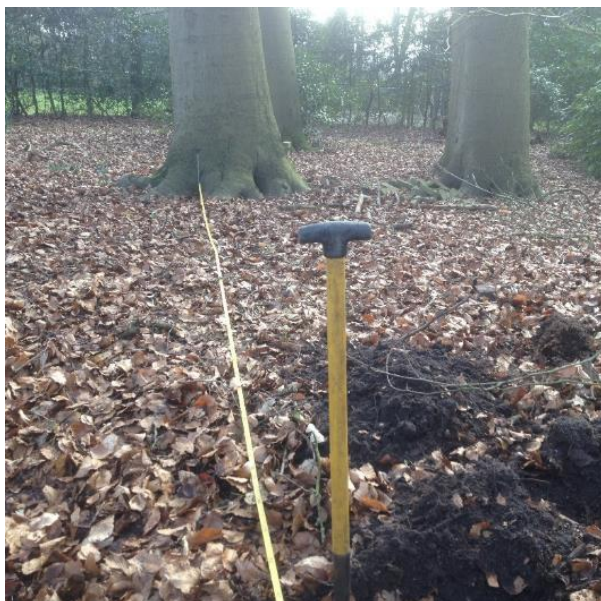
**Afbeelding 3.4.** Profielonderzoek op 500 cm afstand bij boom 36.

Bij 500 cm afstand blijkt dat het bodemprofiel tot < 40 cm diep (A en B-horizonten) intensief beworteld te zijn met een dikte 2-3 cm. Daaronder in diepere horizonten is nauwelijks beworteling aangetroffen. Vervolgens is de beworteling op 600 cm afstand onderzocht. Hieruit blijkt dat vooral de worteldikte sterk is afgenomen maar de intensiteit min of meer gelijk is gebleven. Een en ander betekent dat op basis van deze gegevens is geadviseerd een minimale afstand 650 cm aan te houden. In de praktijk betekent dit de afstand tot aan de grondkering van de paardenrijbak.

Ook hier dient de boom enigszins (met max. 20%) opgekroond te worden om voldoende ruimte te creëren voor de toekomstige bouw. Geadviseerd wordt om de werkzaamheden uit te laten voeren door een European Tree Worker (ETW).

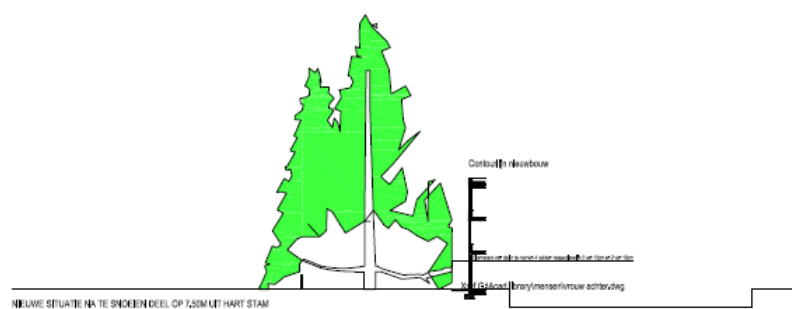
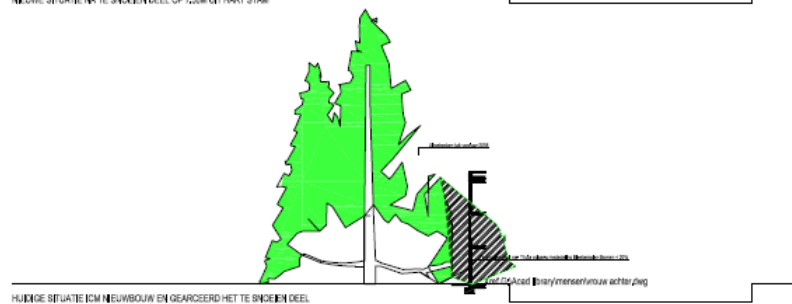
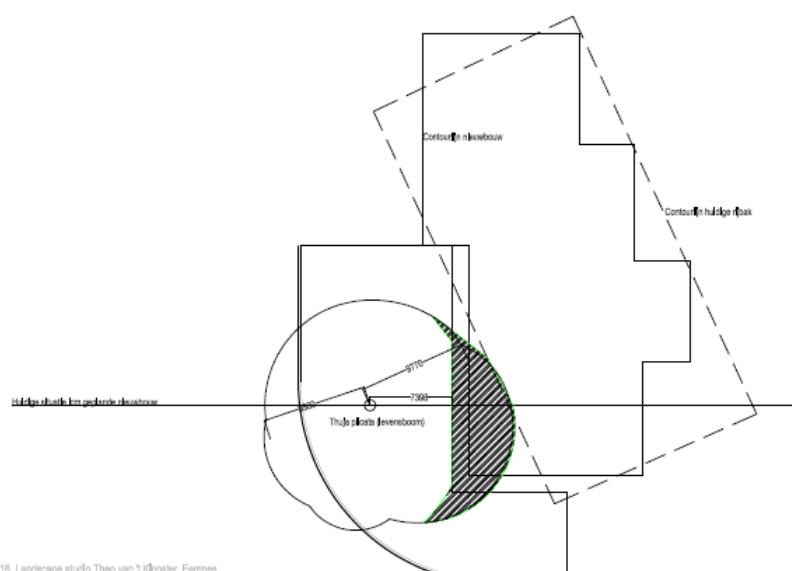
## Bijlage 4 – Overzicht Levensboom in relatie tot nieuwbouw

Opmerking Ecogroen bij bovenstaande: Omdat de Levensboom dichter op de nieuwbouw staat dan eerder is aangenomen, betreft het te snoeien percentage 19% in plaats van genoemde 10% tot 13%. Dit heeft geen invloed op de conclusie.
